**INFORME REVISIÓN Y DIAGNOSTICO DE INSTALACIONES ELÉCTRICAS  
DEL CENTRO DE ATENCIÓN ESPECIALIZADO DE TURBACO – BOLÍVAR  
CAE TURBACO**

**OBJETO: DIAGNÓSTICOS, ESTUDIOS, DISEÑOS Y CONSTRUCCIÓN DE  
ADECUACIONES PRIORIZADAS POR EL ICBF PARA LOS CENTROS DE ATENCIÓN ESPECIALIZADOS DE  
TURBACO Y VALLE DE LILI EN LOS DEPARTAMENTOS DE BOLÍVAR Y VALLE DEL CAUCA**

**BOGOTÁ D.C.  
ABRIL  
2017**

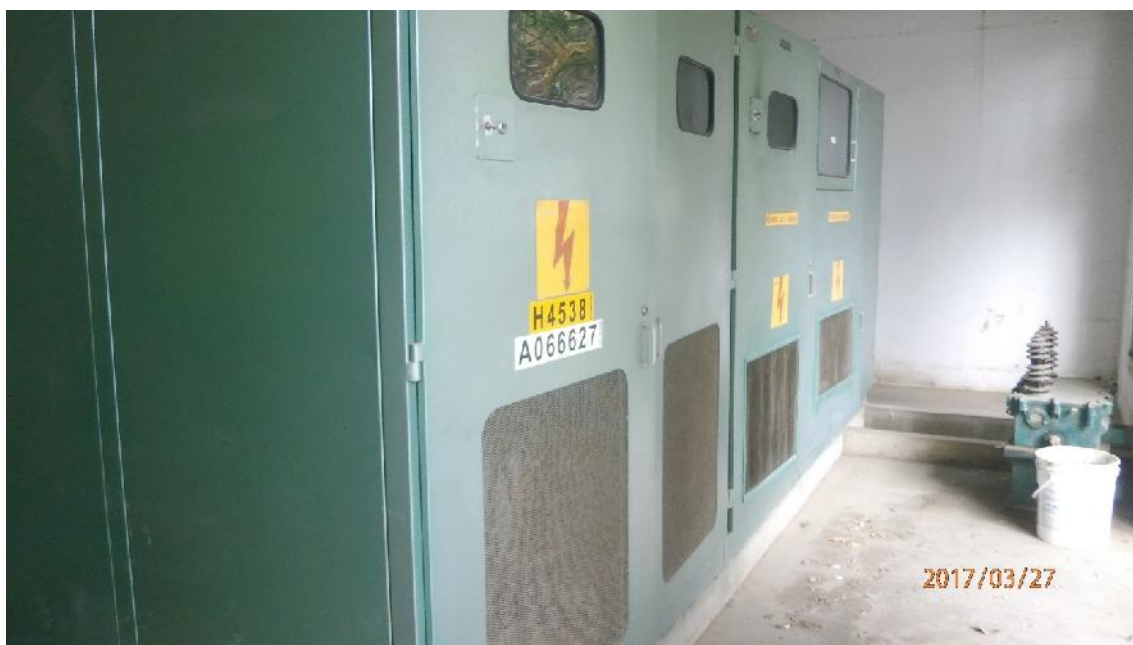
La subestación eléctrica está compuesta por una celda de protección en aire, una celda de transformador tipo con seco, la cual aloja un transformador de 225kVA, 13200/208V, configuración Dy5, además se evidencia una celda de medida en baja tensión, aparentemente sin medidor. En las siguientes fotos se pueden observar los equipos:

FOTO N.1 SUBESTACIÓN ELÉCTRICA CAE TURBACO

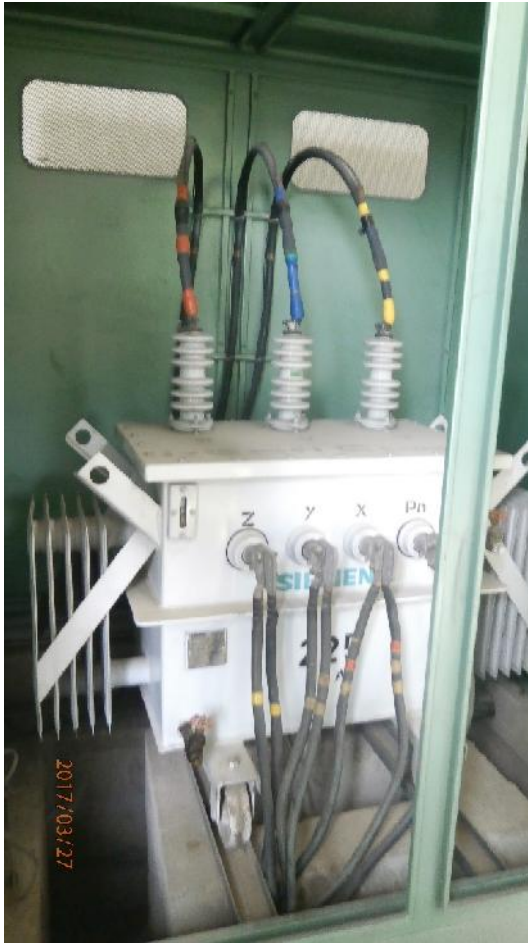
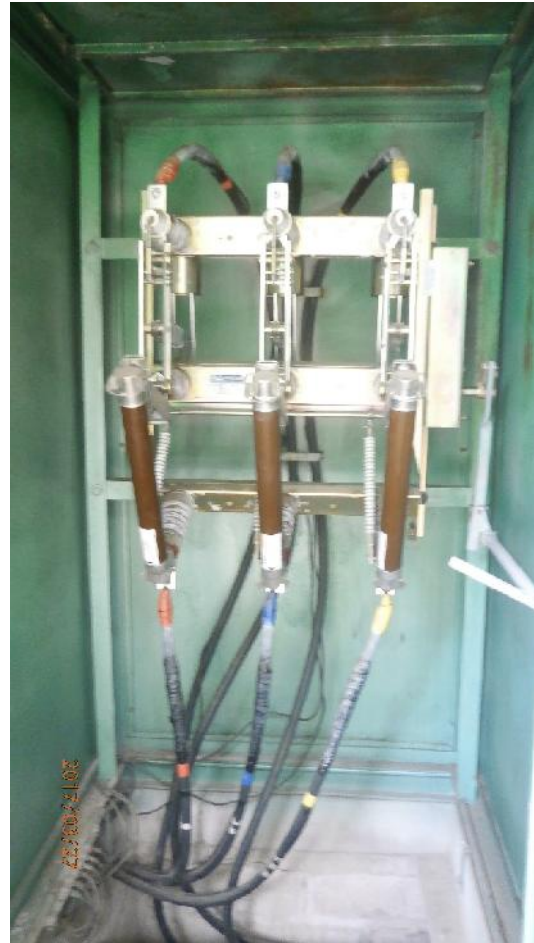
FOTO N.2 TRANSFORMADOR DE 225kVA TIPO SECO Y CELDA DE PROTECCIÓN EN AIRE

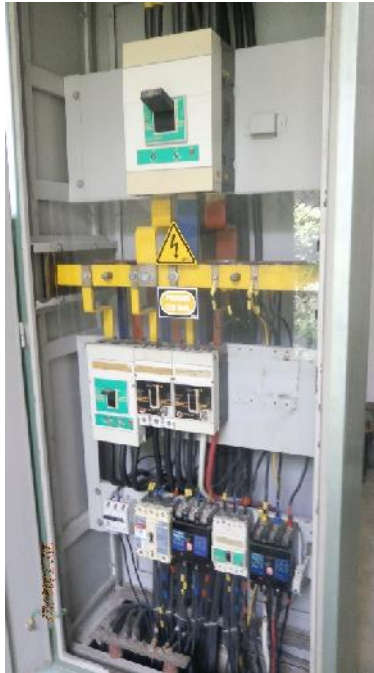
FOTO N.3 TABLERO GENERAL DE DISTRIBUCIÓN

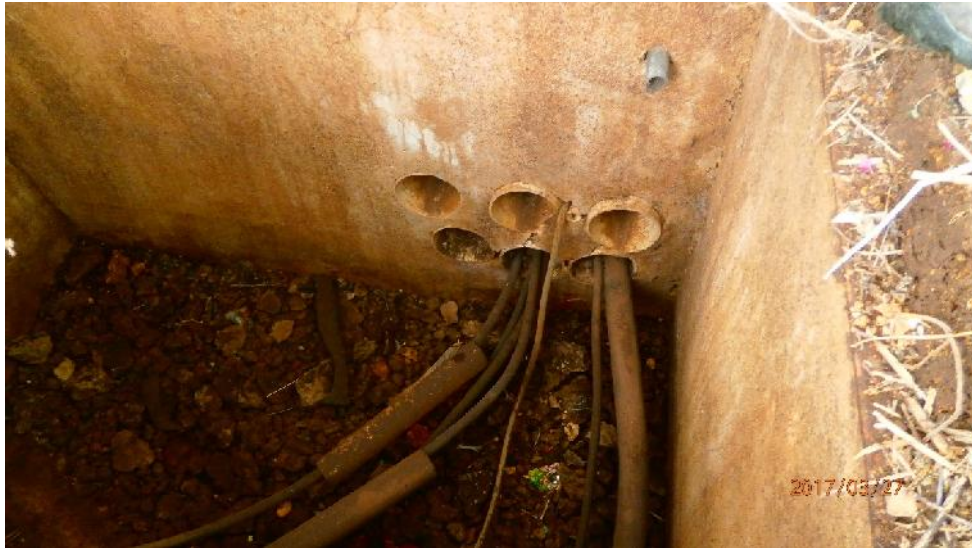
FOTO N.4 CAJAS Y DUCTOS DE DISTRIBUCIÓN

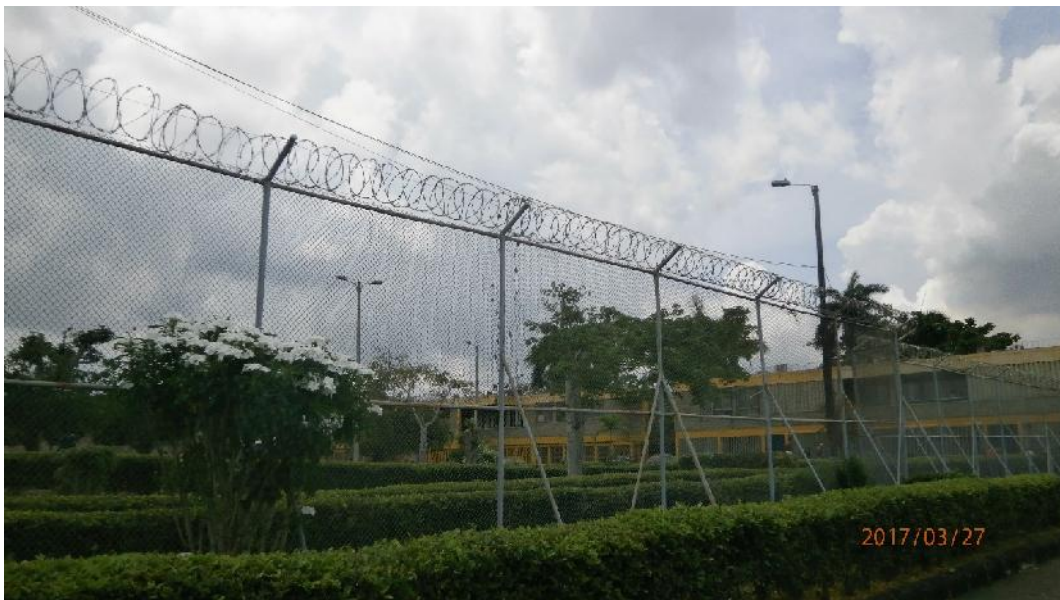
El CAE cuenta con iluminación de zonas comunes dispuesta en postes de 14 metros y muros perimetrales con luminarias de 150 W en sodio como se indica en la Figura N.5.

FOTO N.5 POSTES Y LUMINARIAS DE 150W DE SODIO

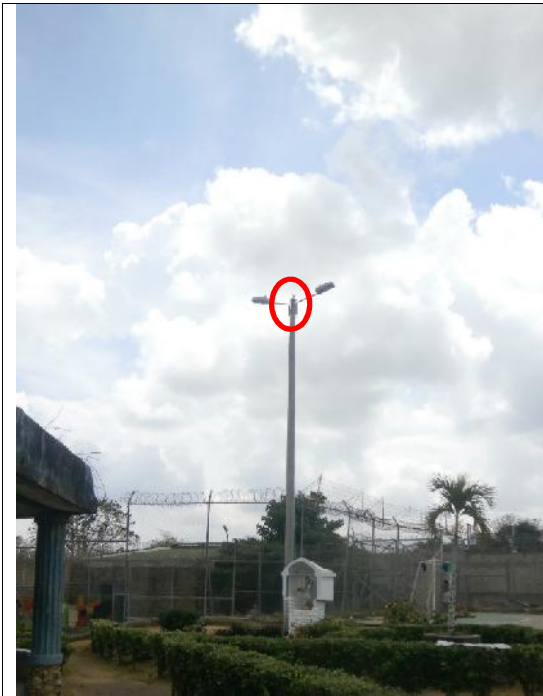
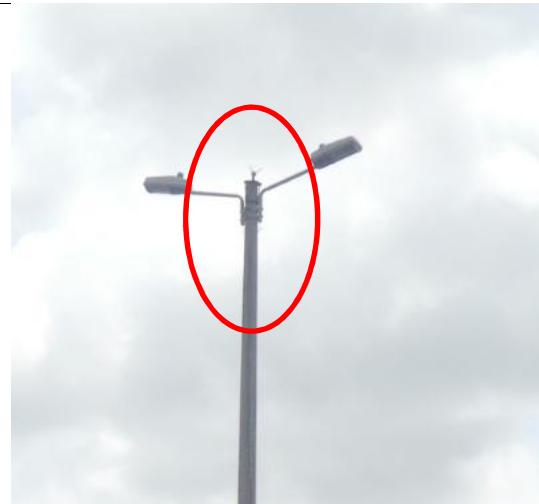
Se observó que el Centro posee una punta de captación ubicada en un poste para un área 17.596 m<sup>2</sup>. La bajante y la puesta a tierra si no se pudieron evidenciar.

FOTO N.6 POSTE CON PUNTA DE CAPTACIÓN  
TIPO FRANKLIN

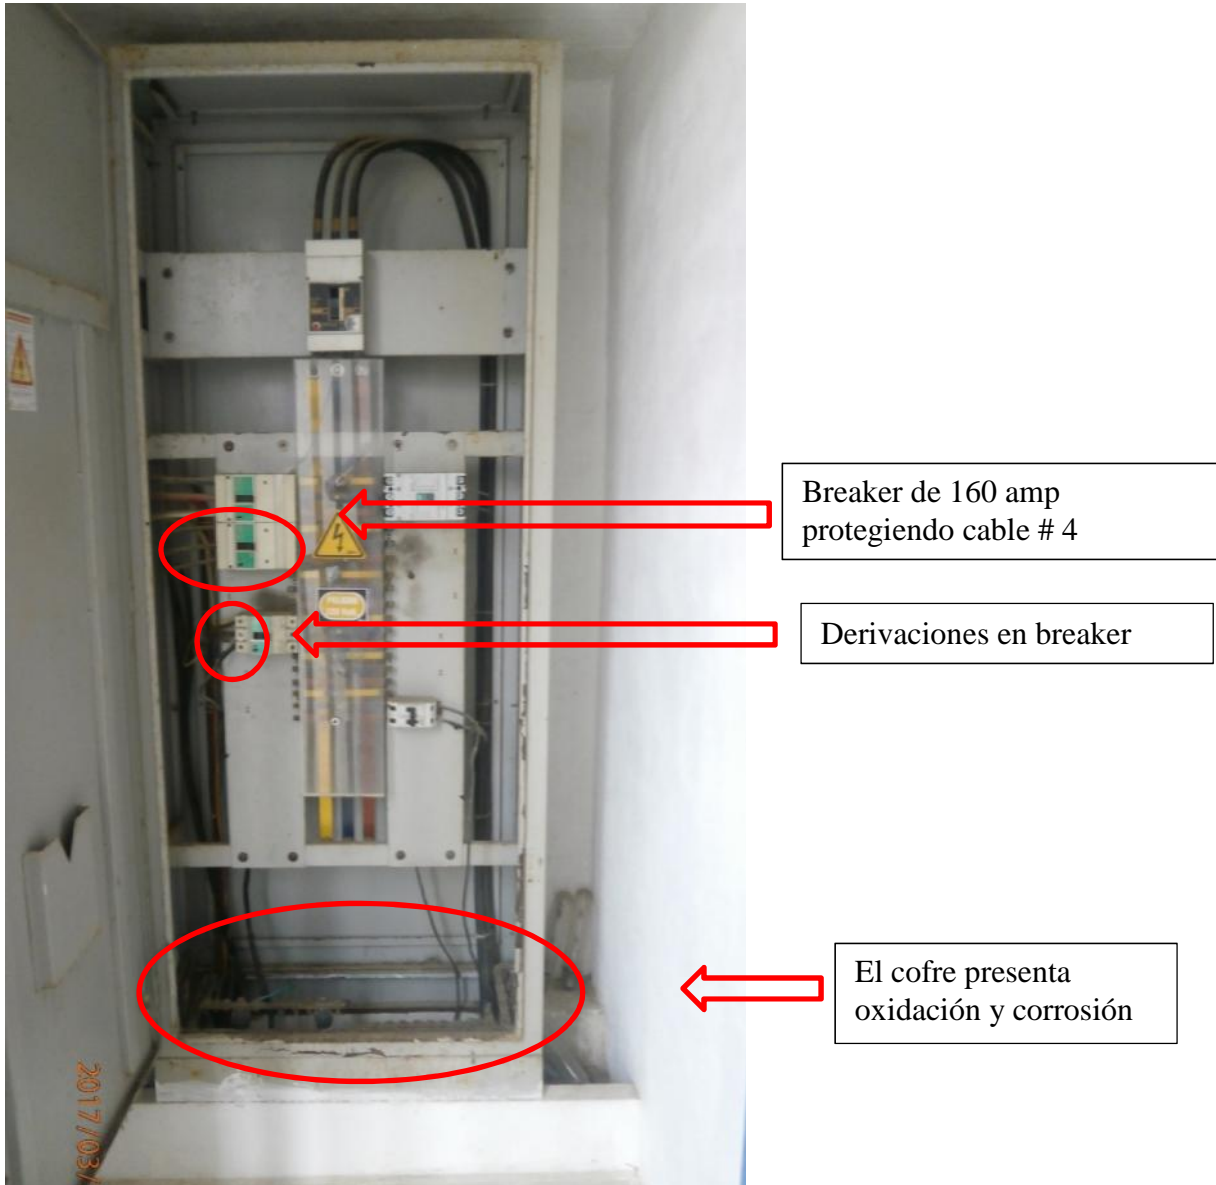
El circuito de Lavandería maneja la energía de las bombas de suministro, iluminación de zonas comunes, lavandería y taller, en el bloque de lavandería se encuentra un tablero de circuitos este tablero se encuentra en deterioro por el ambiente, falta de mantenimiento y factores externos.

FOTO N.7 TABLERO BLOQUE DE LAVANDERÍA

El tablero evidencia falta de mantenimiento y oxidación en el cofre, además de parciales en desorden y protegidas por breaker de mayor capacidad que los cables que protegen.

- Realizar mantenimiento a los tableros eléctricos del Centro y efectuar las correcciones en las instalaciones y protección que garanticen el correcto funcionamiento de estas evitando poner en riesgo la vida de las personas y los equipos.
- Capacitar al personal de la institución sobre el cuidado de la infraestructura y sobre los planes de contingencia que se deben tener en caso de una falla eléctrica o en caso de una situación de riesgo eléctrico.

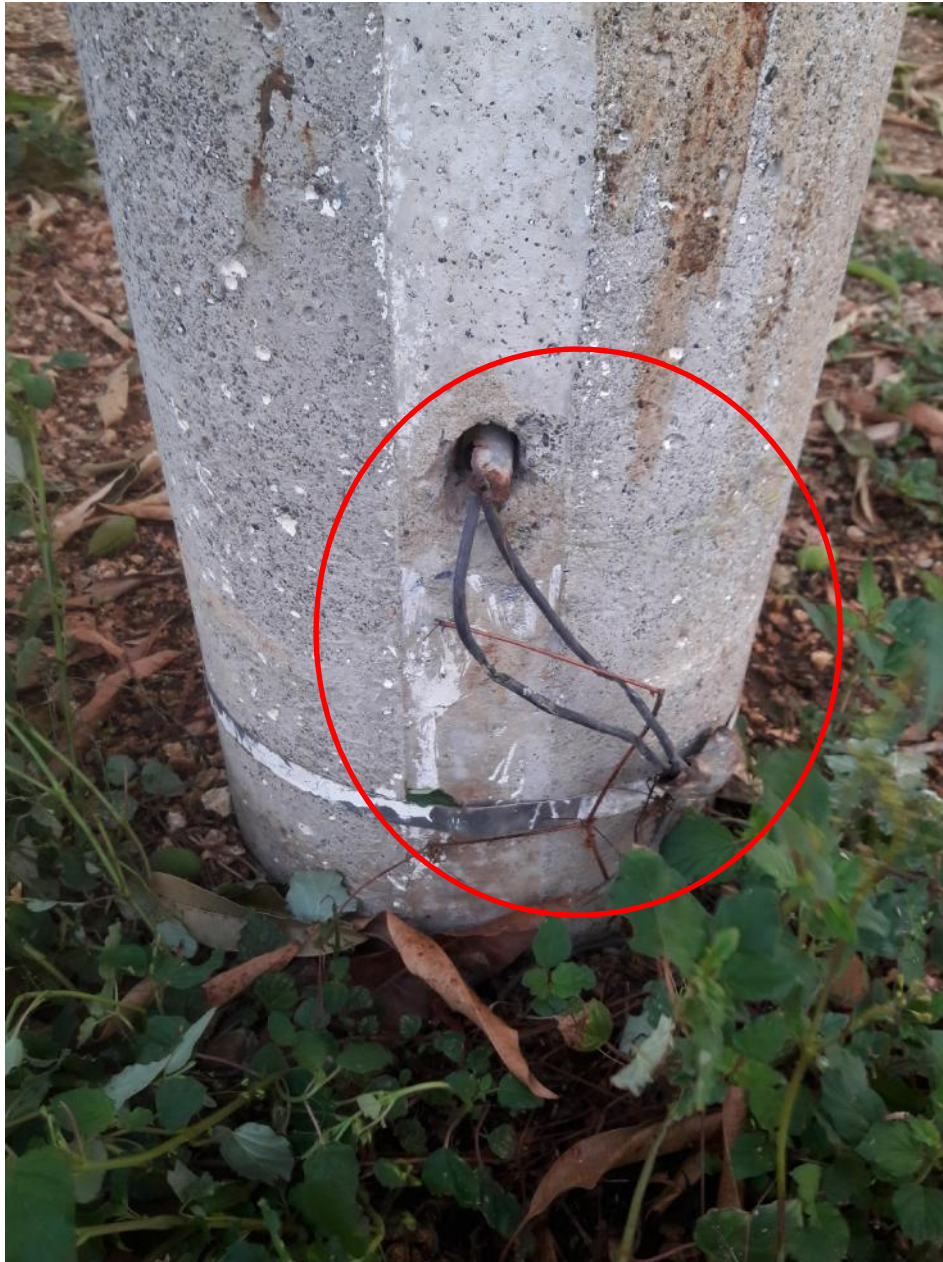
- Los jóvenes utilizan fluidos corporales como orines, los cuales mezclados en el ambiente corrosivo del lugar oxidan las tuberías que conducen los circuitos eléctricos de alimentación (foto N.8)
- La poca previsión con la cual se proyectó el lugar donde se utilizaron tuberías EMT en ambientes de alta corrosión y la conexión de la caja subterránea con el poste se realizó a la vista permitiendo a los jóvenes dañar las conexiones, las cajas subterráneas se sellan con tapas metálicas aseguradas con candados los cuales ya no abren con facilidad por el ambiente corrosivo y la contaminación. (foto N° 9) (foto N° 10)
- El contratista que ejecutaba labores en la parte inferior del reclusorio averió parte de la tubería que alimenta estas luminarias y muy posiblemente la tubería que guía y protege las parciales de lavandería y alojamiento.

FOTO N. 8 MALAS CONEXIONES EN LOS POSTES POR DETERIORO

- Enterrar o proteger mecánicamente la tubería de conexión entre cajas y postes de tal forma que no se pueda manipular de forma sencilla, utilizando el material adecuado en esta instalación (tubería PVC)
- Cambiar el diseño de las cajas de conexión con poste existente por cajas en concreto inmersa o tapadas por tierra para evitar la mala manipulación.
- Cambiar la iluminación existente por iluminación led que consume menos energía y son más eficientes lumínicamente, esto con el fin de lograr mantener la carga proyectada y no realizar aumentos de carga ante el Operador de Red.
- En caso que no se realice el cambio de las luminarias, es necesario realizar mantenimientos correctivos y preventivos. Es necesario que se tenga en cuenta que las luminarias de sodio

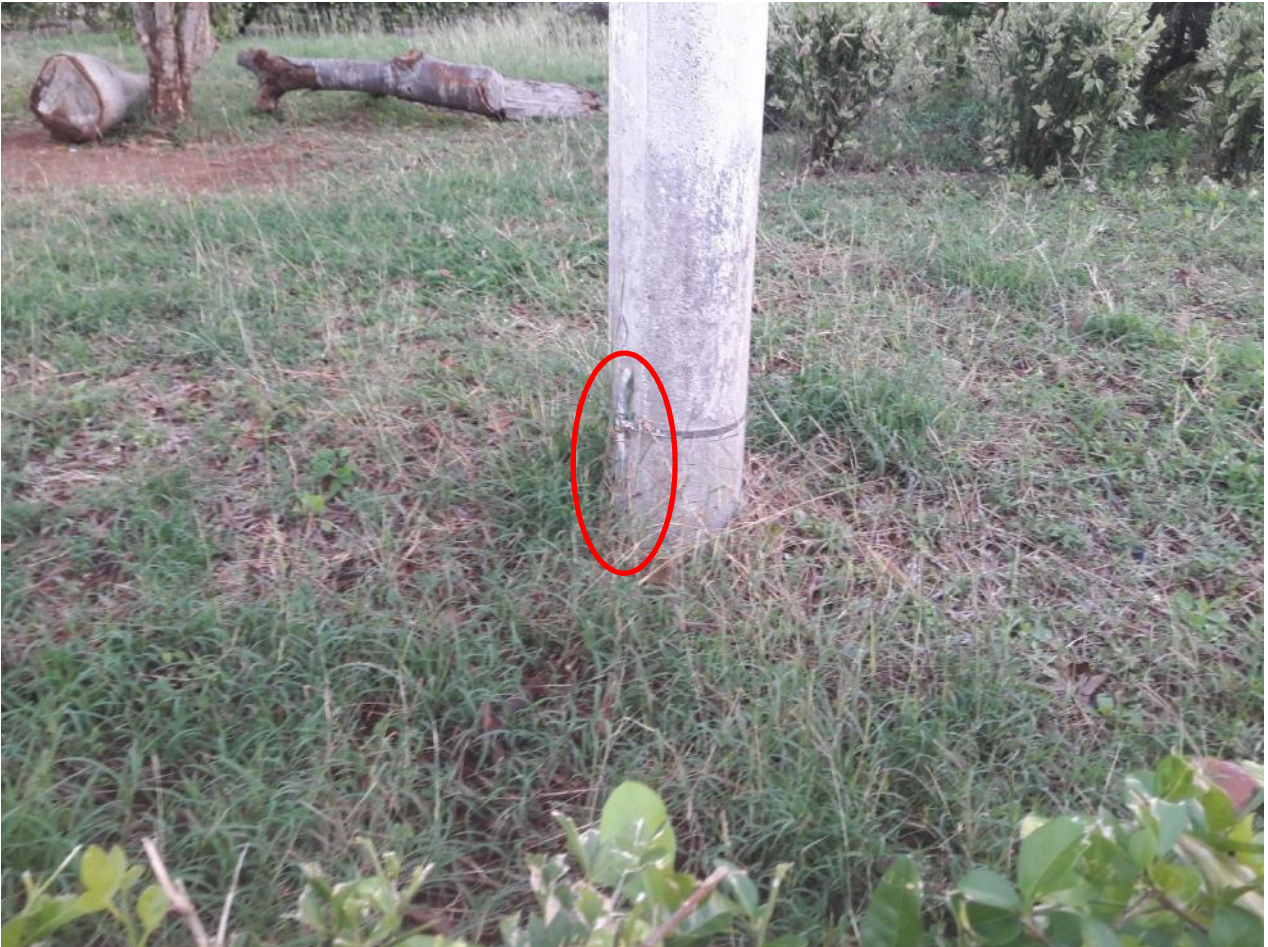
FOTO N° 9 TUBERÍA A LA VISTA TIPO EMT NO APTA PARA ESTE USO

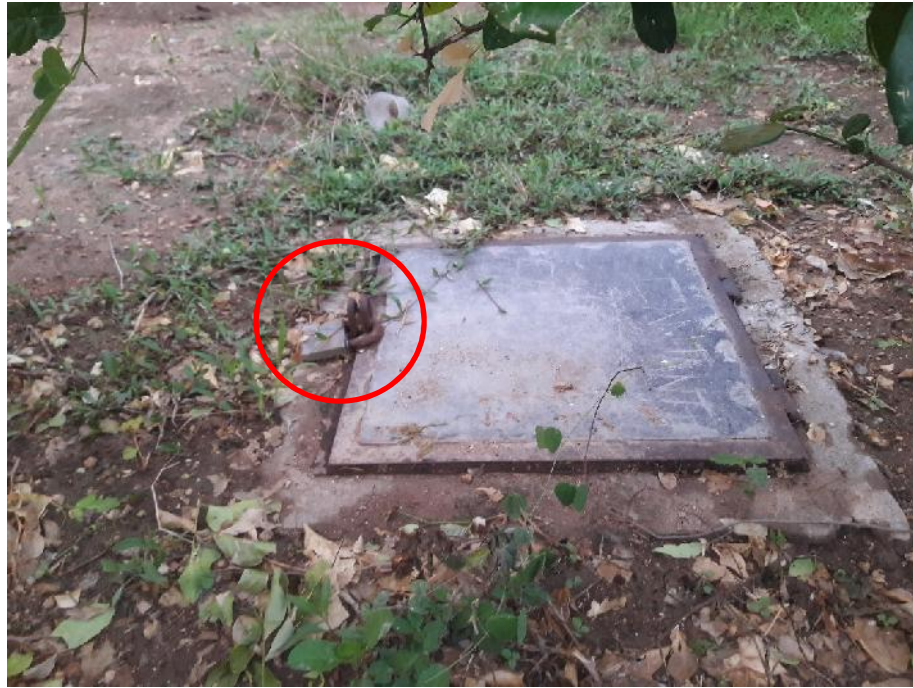
FOTO N° 10 CAJA DE DISTRIBUCIÓN CON CANDADO EN MAL ESTADO

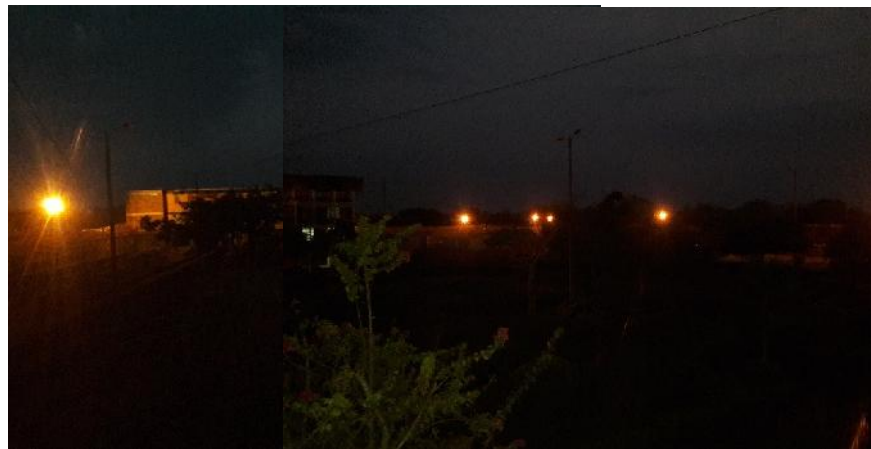
La iluminación del CAE se está respaldando solo en las luminarias ubicadas en los muros perimetrales; de las 12 luminarias 3 no funcionan y 2 se encuentran energizadas de forma continua (día y noche).

FOTO N° 11 ILUMINACIÓN DEL CAE
