INFORME DE COMISIÓN

FECHA	6,7 y 8 de octubre de 2015
LUGAR	Medellín- Turbo- Copacabana- Amagá- Antioquia

OBJETIVO: Visita técnica a infraestructura del ICBF ubicada en el Municipio de Turbo y visita técnica a infraestructura de la Gobernación de Antioquia ubicado en el Municipio de Copacabana los anteriores con el fin de establecer viabilidad de la infraestructura para adecuación de proyectos para el SRPA y visita técnica al CIP la Acogida en Medellín con el fin de establecer la condiciones de la infraestructura.

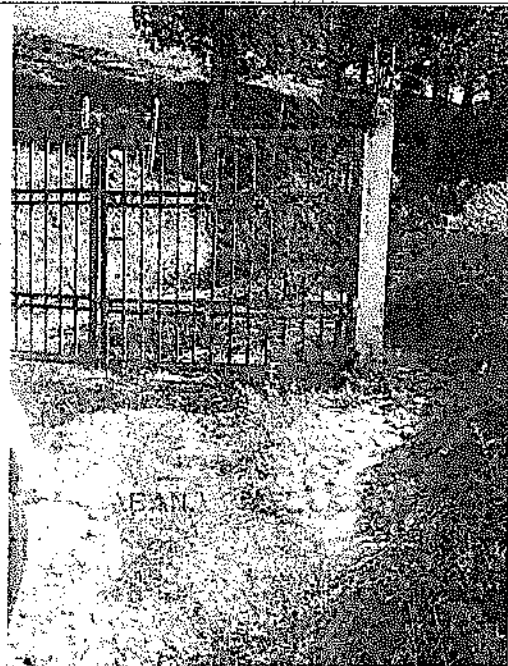
El predio cuenta con espacios para recreación, pero están en mal estado, tales como piscina, y canchas múltiples, el predio tiene una área amplia sin construir y no presenta cerramiento.

Foto 2. Puerta de ingreso- predio sin cerramiento

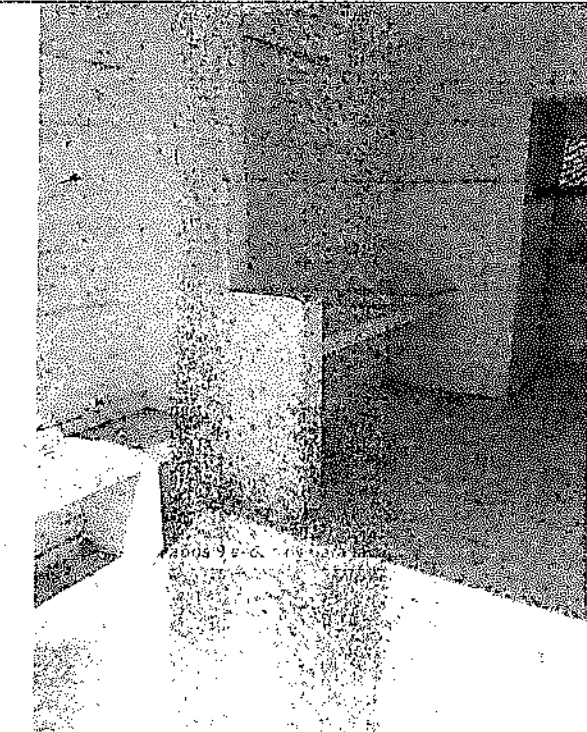
Foto 10. Baterías de baños desmáteladas

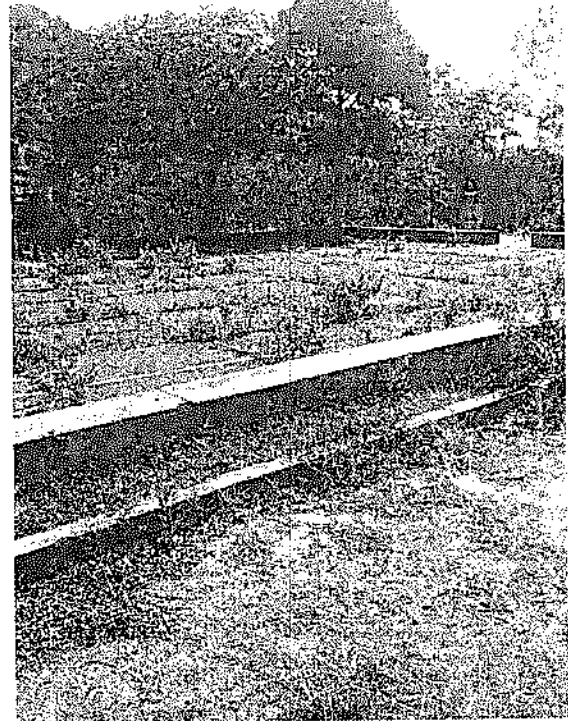
Foto 12. Area libre – placa cancha multiple en mal estado

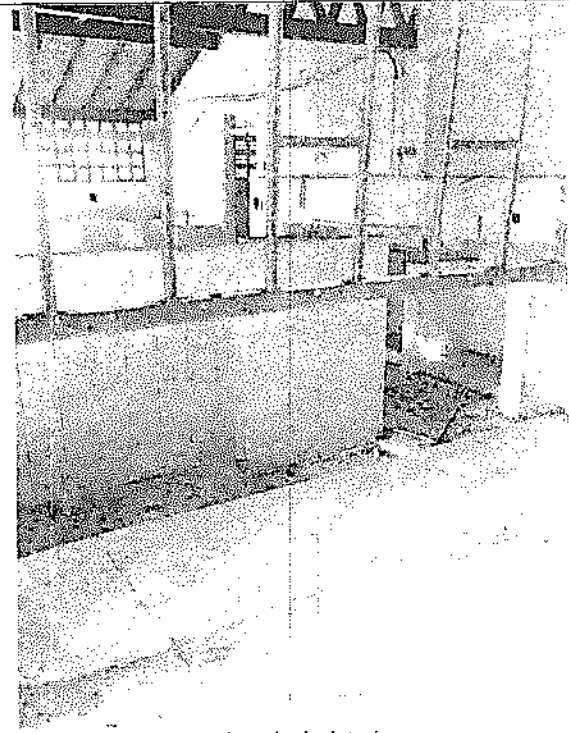
Módulo 2: Encontramos una infraestructura de 1 piso que consta de zona de servicio y zona administrativa, la zona de servicio tiene comedor o salón múltiple de aproximadamente 50 m2, con espacio de cocina industrial sin ningún tipo de dotación, 3 espacios para oficinas con baños privados, lavandería y cuarto de basuras.

Foto 22. Zona de cocina enchapada sin dotacion

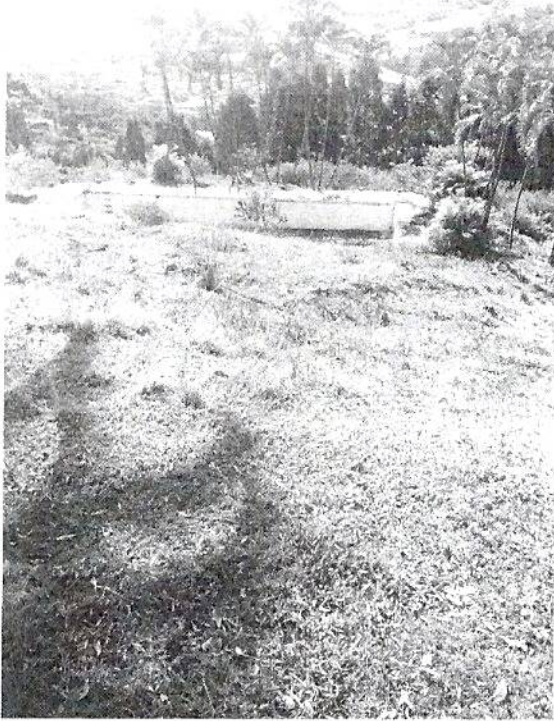
Foto 23. Area de piscina- sin uso

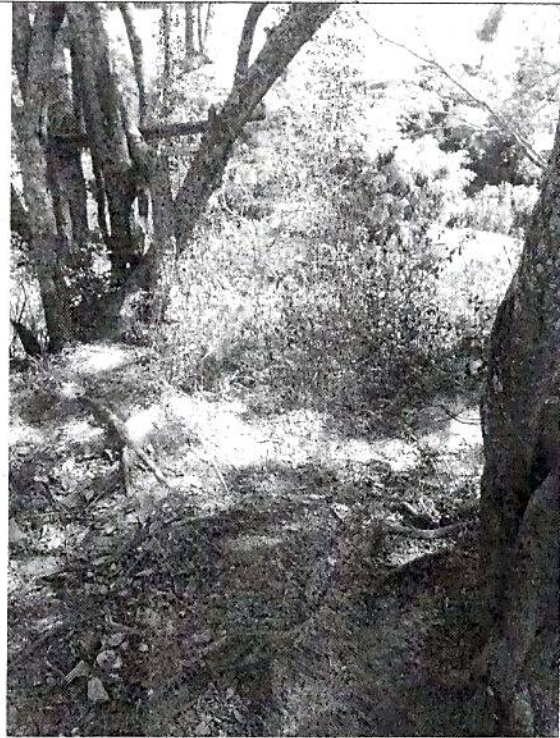
El entorno del Predio es de uso residencial rural estrato alto, en la parte baja del predio se encuentra una zona de viviendas (invasión), nos informa la Gobernación que actualmente se encuentran en trámite de desalojo.

Foto 24. Zona de invasion zona baja del predio

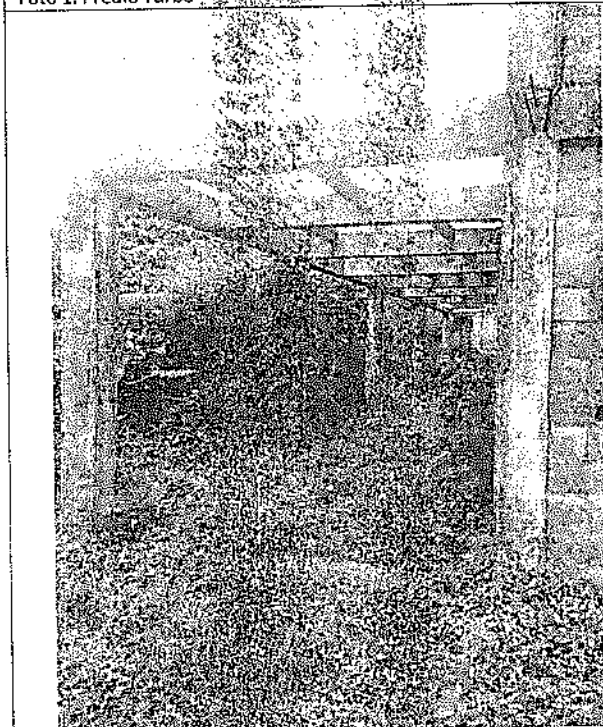
Foto 3. Predio construido y sin terminacion hace 19 años

- Inmueble sin terminación en obra negra
- Se observa que los espacios proyectados tienen alguna similitud con los lineamientos anteriores Versión 2011.
- La estructura corresponde a un sistema porticado de vigas y columnas en concreto, mampostería en bloque de concreto hueco, cubierta en madera y teja de barro, se observan pañetes al interior, y los exteriores en bloque a la

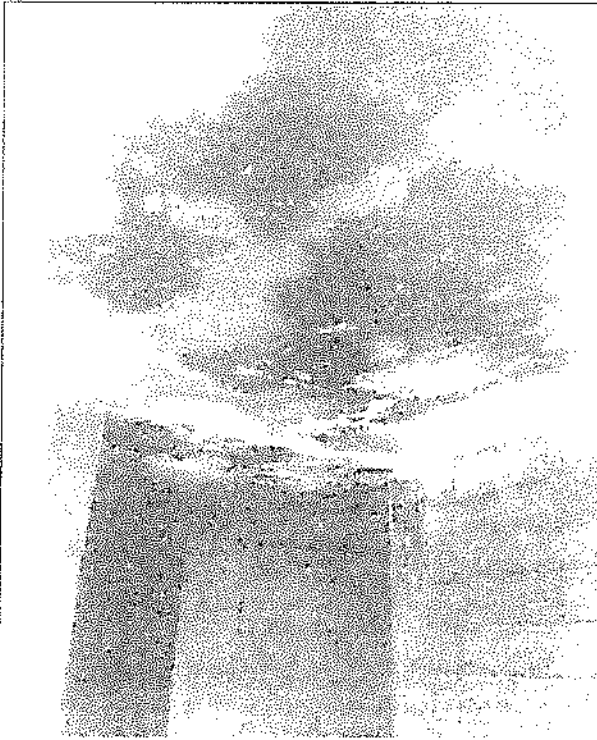
Foto 5. Placa con humedad – filtraciones en mal estado

- Se requiere la visita de un patólogo para determinar el estado de la estructura, se estima que retomar el proyecto puede ser viable.
- Se recomienda el cambio de cubierta

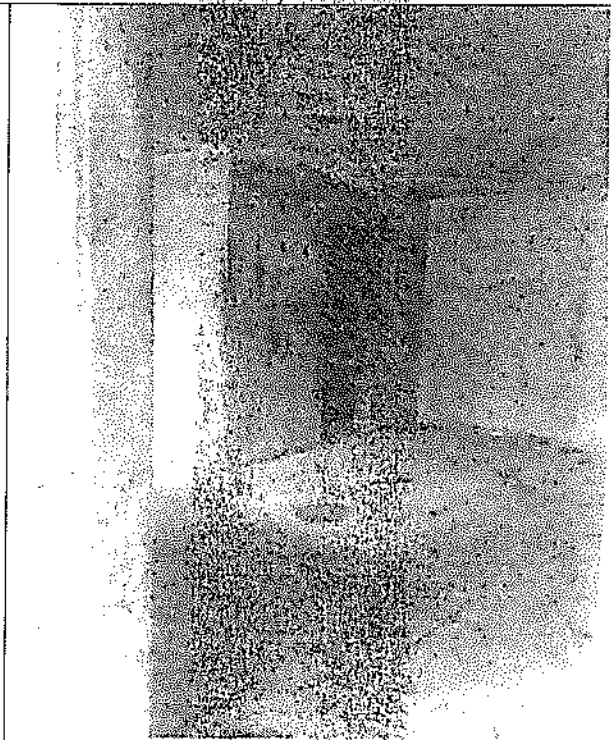
Foto 6. La construcción tiene piso en granito pulido en regular estado en modulo 1, muros y placa de entepiso en regular estado

- En pisos se recomienda la limpieza, pulida y la terminación de pisos en zonas de escaleras.
- Se tiene mampostería en zonas de alojamiento, se recomienda que estos sean en concreto.

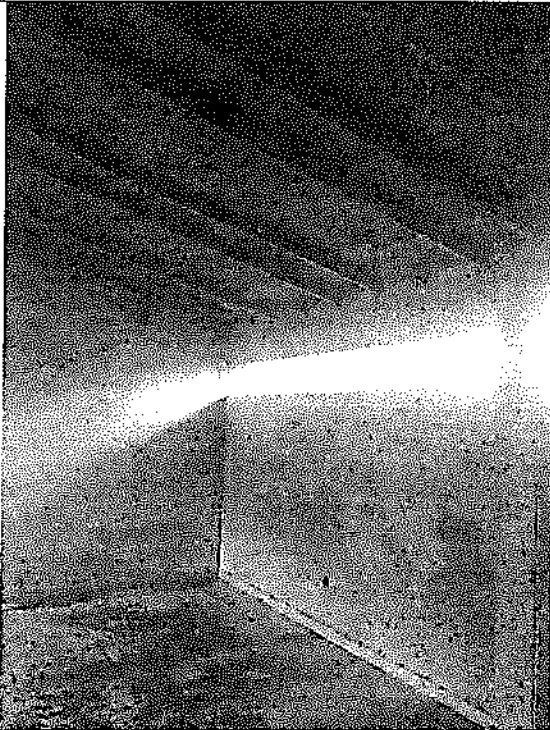
Foto 7. Segundo piso, cubierta en listo de madera en mal estado

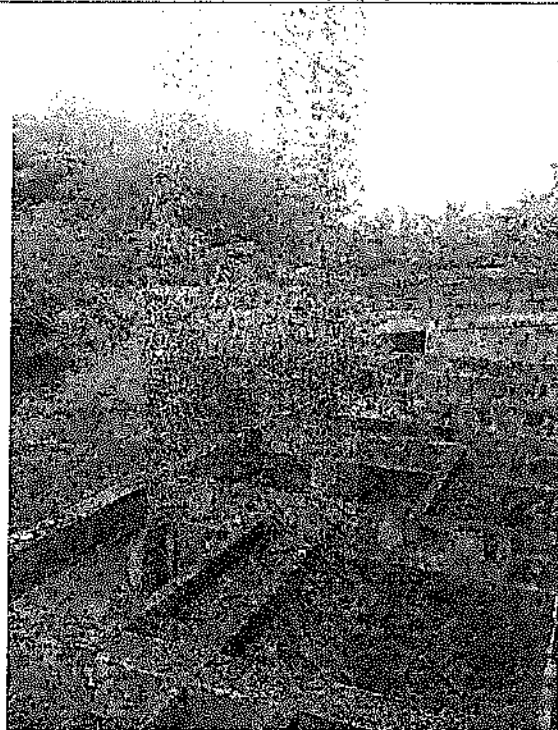
Foto 8. Estructura en malas condiciones: bloque de cemento y concreto en abandono

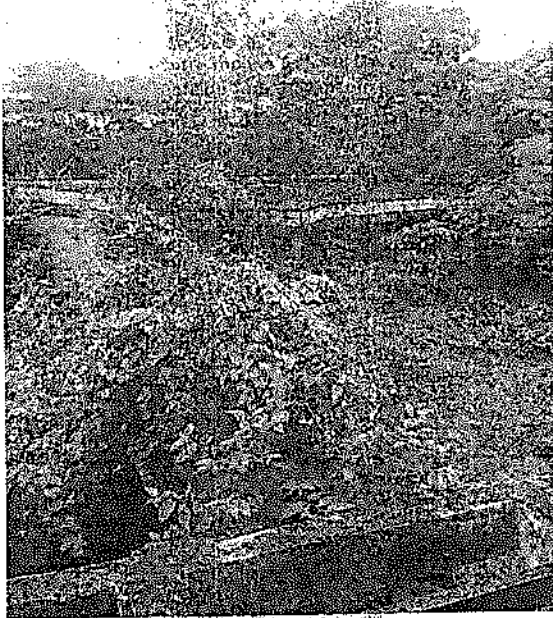
Después de la visita al predio, me desplace al Municipio de Apartado al Centro Zonal, donde me reuní con la Coordinadora del Centro Dra. Hilda Echeverry, quien nos informó, que se deben tomar las medidas urgentes respecto al Inmueble de Turbo, primero por la demanda de la zona y segundo porque ya existen quejas respecto a temas de estancamiento de aguas con riesgo de salubridad.

Foto 9. Zona central entre módulos con aguas estancadas y material vegetal aproximadamente de 1 metro y medio en algunas áreas

- Se recomienda realizar limpieza del inmueble inmediatamente, en el inmueble se presenta espesa vegetación, y no se puede acceder al bloque administrativo y se presenta empozamiento de aguas con riesgo de salubridad

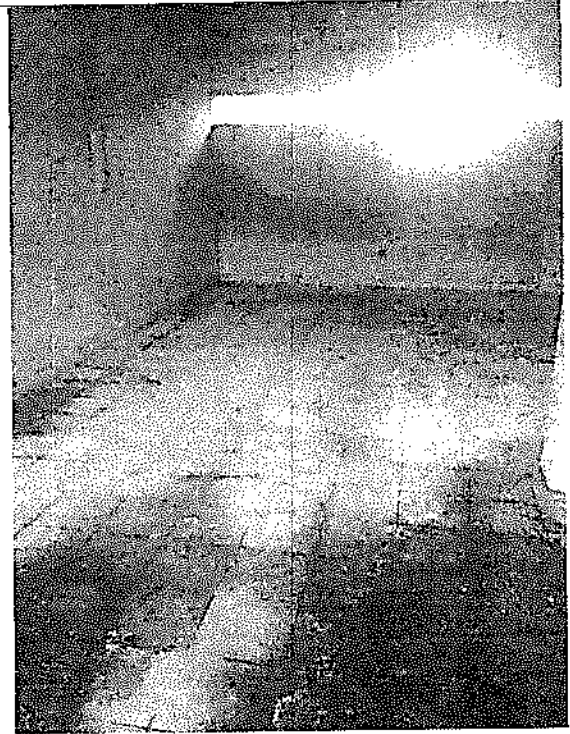
Foto 10. Espacio para alojamientos múltiples en regular estado

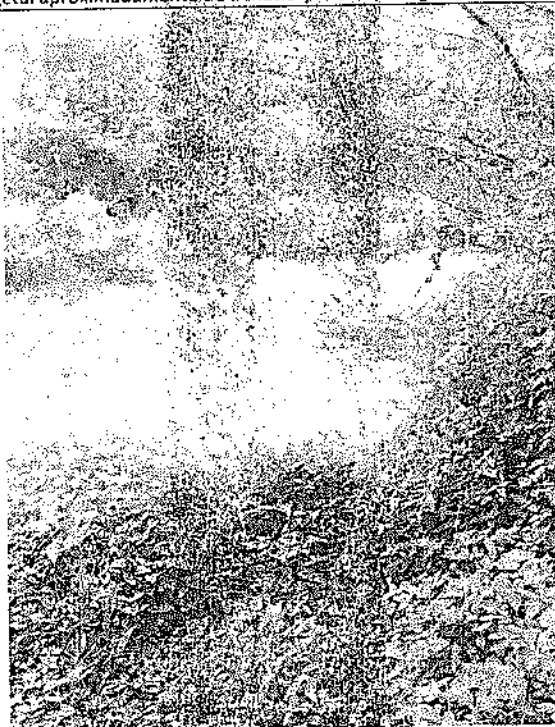
Foto 11. Aguas estancadas

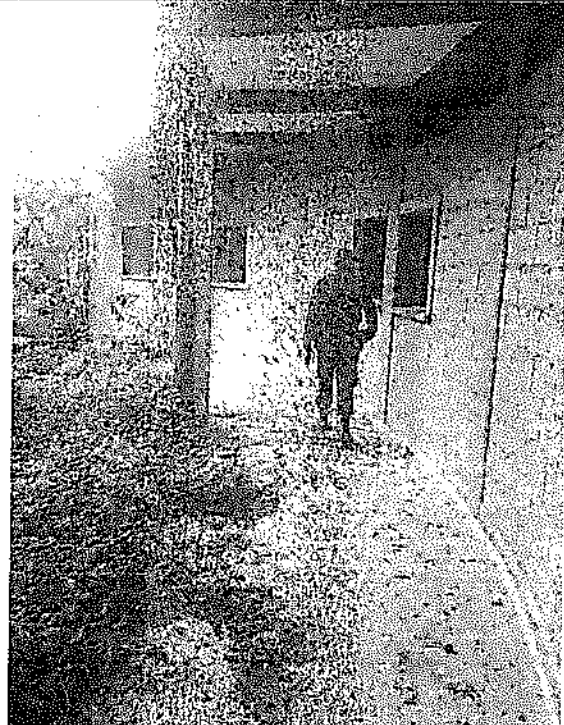
Foto 16 Modulo 2 presenta aparente buen estado visual

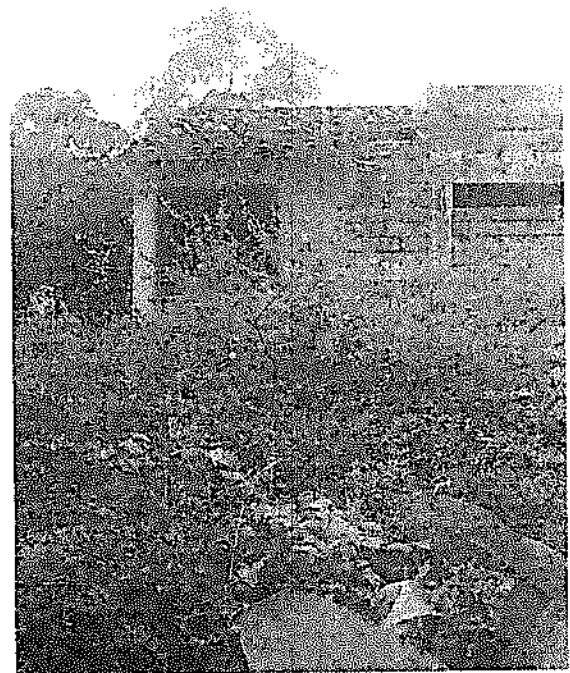
Foto 18. Modulo 3 no se pudo acceder a este modulo

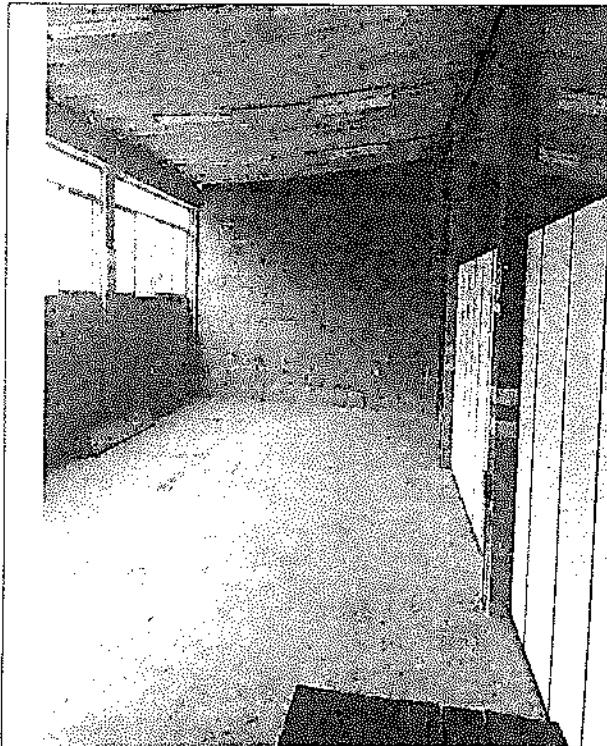
Foto 9. Zona taller para adecuar alojamientos

- Se recomienda que en el caso de tomar la decisión de tomar el comodato, se deben adecuar 2 espacios de taller los cuales darían una ocupación para 30 adolescentes aproximadamente.
- Se recomienda adecuar zona de comedor y cocina
- Se recomienda adecuar zonas deportivas.

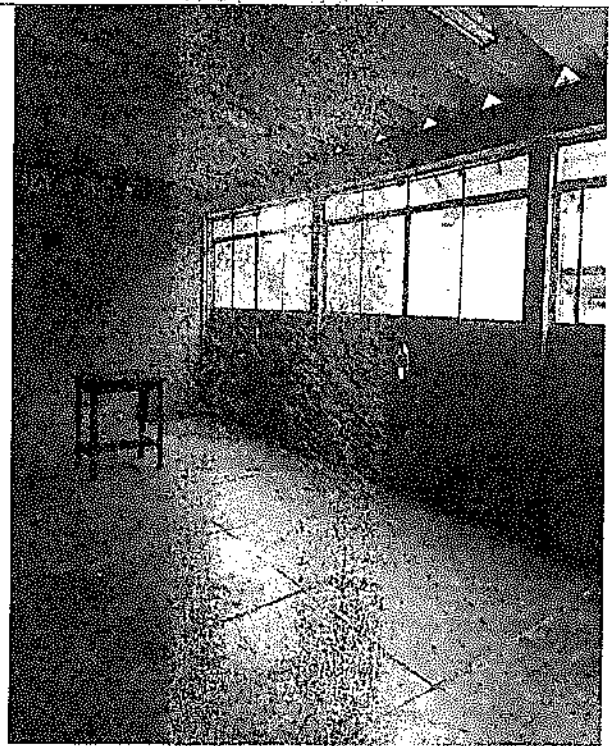
Foto 10. Taller para adecuar

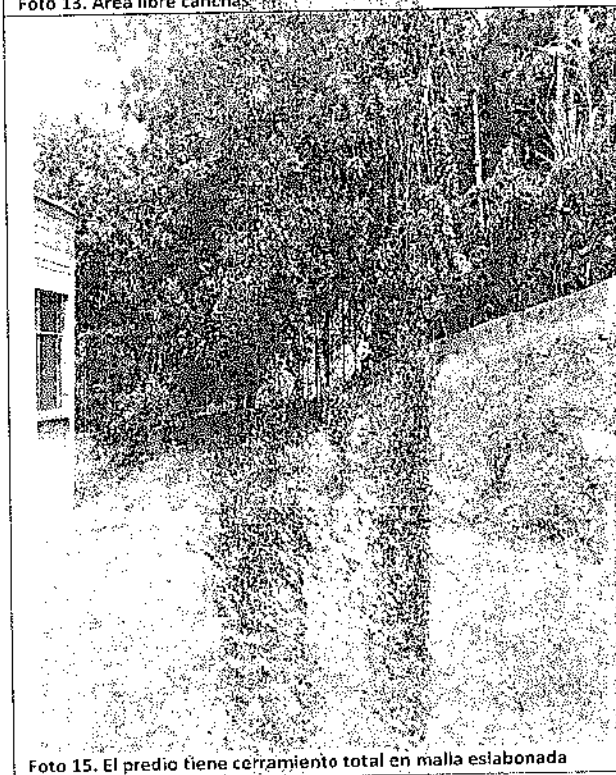
Foto 15. El predio tiene cerramiento total en malla eslabonada
