DIAGNÓSTICO CONSTRUCCIÓN DE INFRAESTRUCTURA EDUCATIVA

NOMBRE DE LA INSTITUCIÓN EDUCATIVA:		INSTITUCION EDUCATIVA AURELIO MEJIA														
CODIGO DANE INSTITUCIÓN EDUCATIVA:		205120000366														
NOMBRE DE LA SEDE EDUCATIVA:		ESCUELA RURAL ASTURIAS														
CODIGO DANE DE LA SEDE EDUCATIVA:		205120000170														
Dirección/ Municipio:		CACERES					Departamento			ANTIOQUIA						
FECHA DE VISITA	DIA	23	MES	JULIO	AÑO	2018	JORNADAS	MAÑANA	X	TARDE		NOCHE		JORNADA COMPLETA DE 8 AM A 2 PM		
COORDENADAS GEOGRAFICAS (GPS)					X:											
					Y:											
RECTOR:	PEDRO PABLO MOSQUERA MOSQUERA					URBANA		RURAL		X						
E-mail:	pzmosquera@gmail.com					TELÉFONO:	3104118000

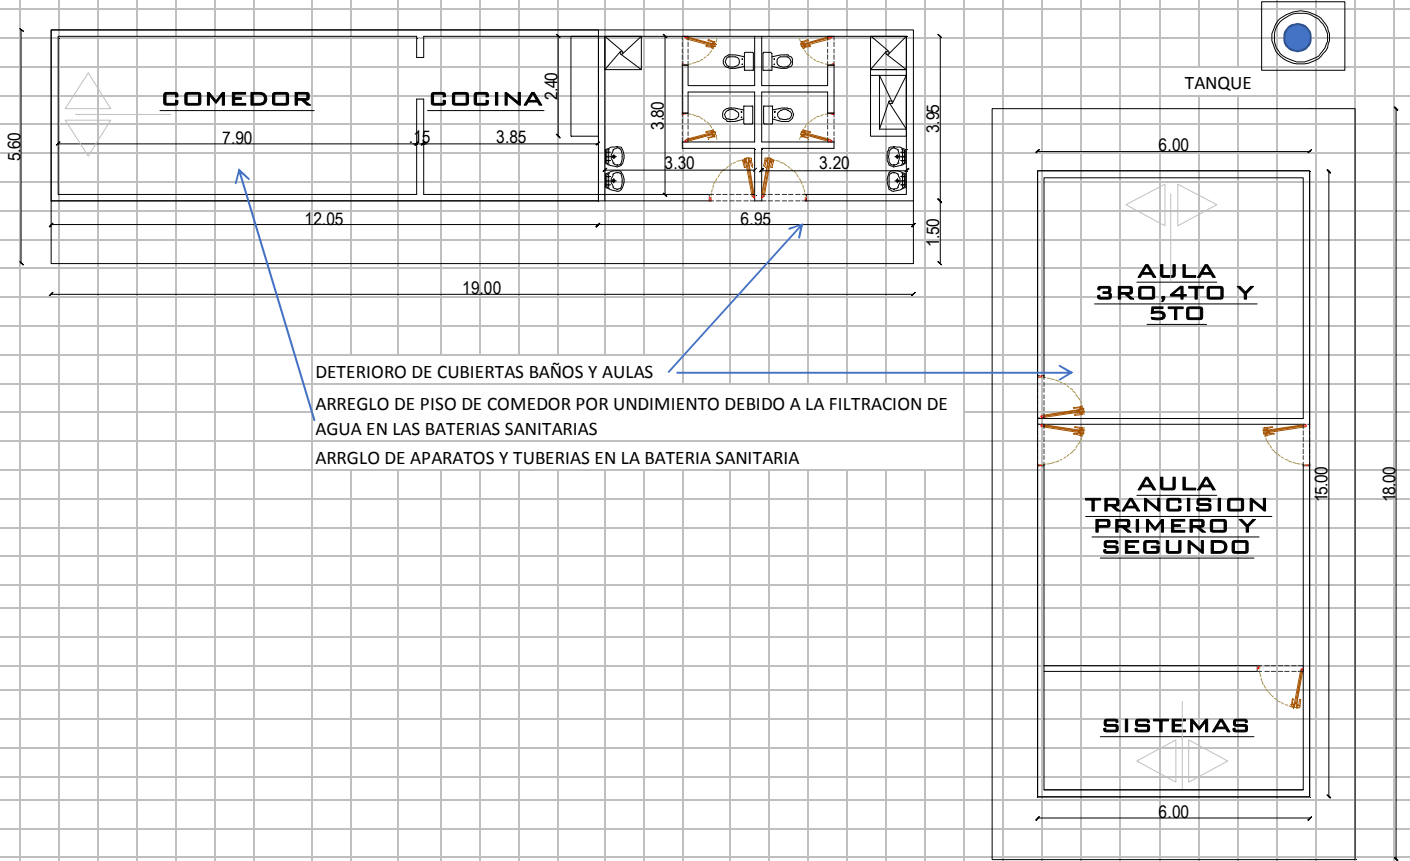
DETERIORO DE CUBIERTAS BAÑOS Y AULAS  
 ARREGLO DE PISO DE COMEDOR POR UNDIMIENTO DEBIDO A LA FILTRACION DE AGUA EN LAS BATERIAS SANITARIAS  
 ARRGLLO DE APARATOS Y TUBERIAS EN LA BATERIA SANITARIA
