DIAGNÓSTICO I N T E G R A L

PASTO / Vol. 2

Centro No. 59

SERVICIO NACIONAL DE APRENDIZAJE - SENA

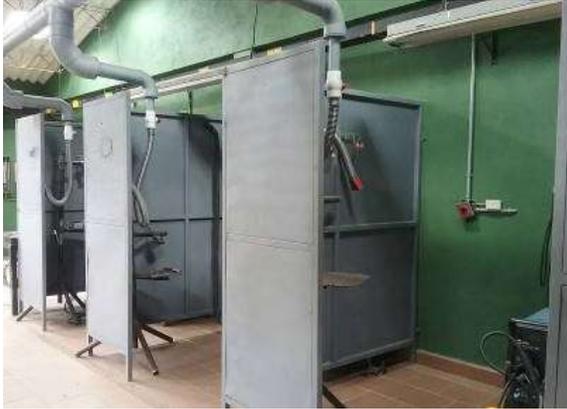
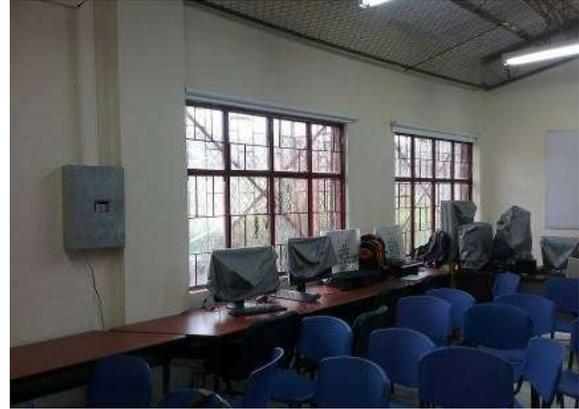
Ilustración 10. Fotografías Espacios 2 y 3 Bloque No.1.
Fuente: equipo diagnóstico.

Los ambientes de formación en el primer piso se encuentran en buen estado en términos de materialidad, predominan pisos en baldosa cerámica, pintura sobre pañete en pisos y techos sin ningún tipo de desgaste o daño aparente. La iluminación en estas áreas es suficiente.

Las dimensiones de cada ambiente se adecuan a las necesidades de cobertura del centro, como talleres o laboratorios, sin embargo el área de ventilación y la altura no son las adecuadas. Los ambientes de formación tienen los equipos adecuados y cuentan con el espacio adecuado para las clases teóricas.

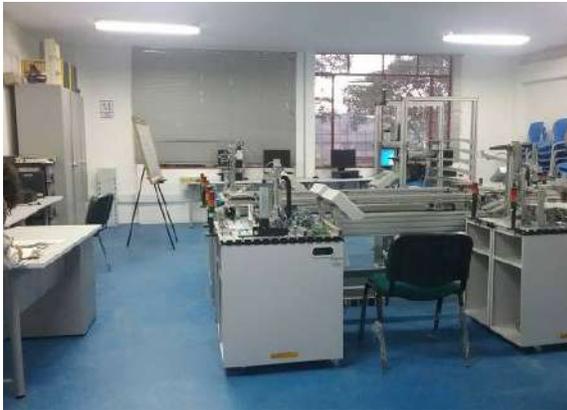
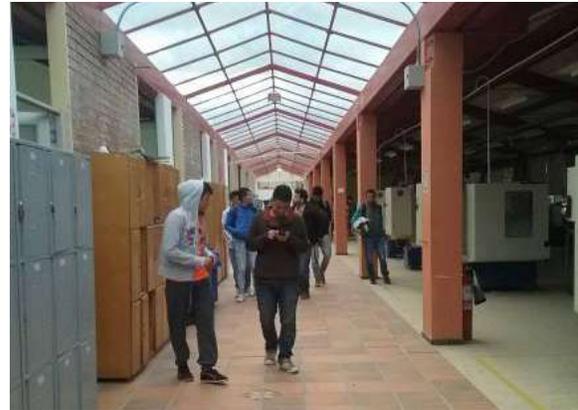
Ilustración 16. Fotografías Espacios 12 y 5 Bloque No.2.
Fuente: equipo diagnóstico.

Los ambientes de formación en el primer piso se encuentran en buen estado en términos de materialidad, predominan pisos en baldosa cerámica y pintura epóxica, pintura sobre pañete en paredes y cielo rasos sin ningún tipo de desgaste o daño aparente. La iluminación en estas áreas es suficiente.

Las dimensiones de los ambientes de formación en el costado norte fueron adecuadas para recibir a una cantidad de aprendices muy pequeña, fueron equipados con una cantidad de computadores que excede el área mínima de ocupación por aprendiz. Además se adecuaron algunas bodegas en espacios residuales. Por otro lado, en la parte de los laboratorios de Mecatrónica se encuentra por el equipo de visita que los espacios están en óptimas condiciones, sin embargo no existe una demarcación de seguridad para los equipos en cada uno de los ambientes.

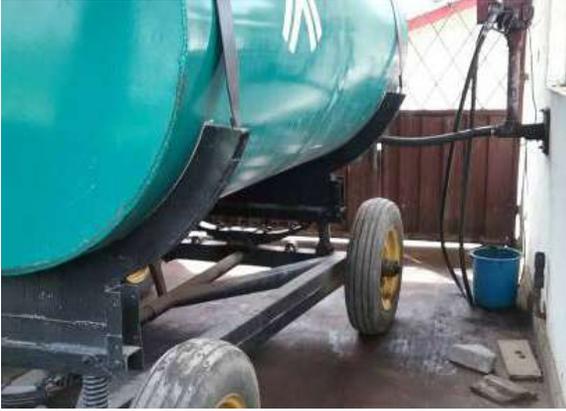
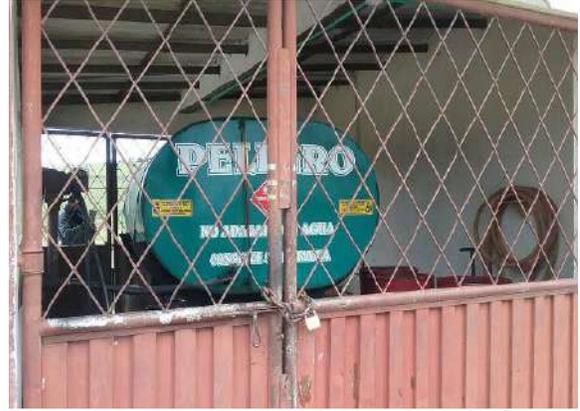
Ilustración 22. Fotografías Espacio 1 Bloque No.3.
Fuente: equipo diagnóstico.

El bloque correspondiente a la Bodega de ACPM está conformado por un solo espacio, en donde la afluencia de personal es mínima. La estructura presenta daños parciales de muros y cubierta.

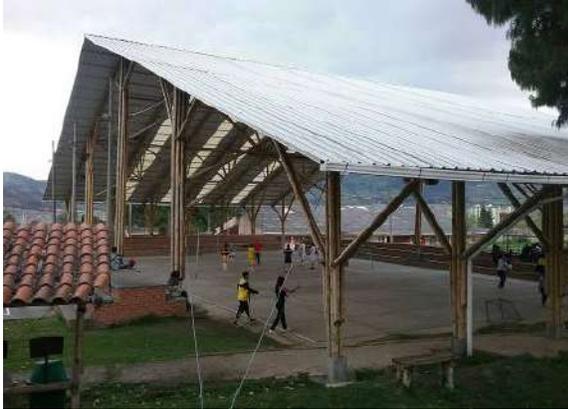
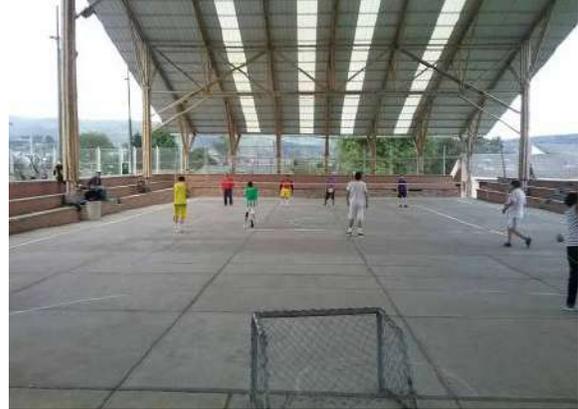
Ilustración 36. Fotografías espacio 1 Bloque No.7.
Fuente: equipo diagnóstico.

El bloque correspondiente a la cancha múltiple presenta buenas condiciones en los acabados de piso, la estructura en guadua no presenta ningún daño aparente. Las graderías perimetrales están en buen estado, generando un buen cerramiento en el espacio de la cancha múltiple. Este espacio Posee las dimensiones adecuadas para cubrir las actividades recreo/deportivas del centro, está ubicado en un lugar central entre los bloques de enseñanza teórica. La estructura fue diseñada y construida en varias etapas por los aprendices, terminándola finalmente en el año 2014.

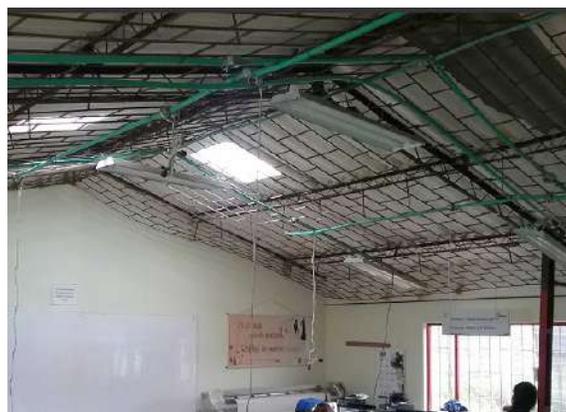
Ilustración 70. Fotografía espacio 1 Bloque No.13
Fuente: Equipo Diagnóstico

En cuestiones de materialidad se observa que las condiciones son buenas en paredes y pisos pero en el cielo raso debido al uso de cables eléctricos se ha deteriorado notablemente. Se sugiere realizar el paso de cables eléctricos por medio de canaletas en el piso y adecuar una red apropiada para el libre uso de la maquinaria.

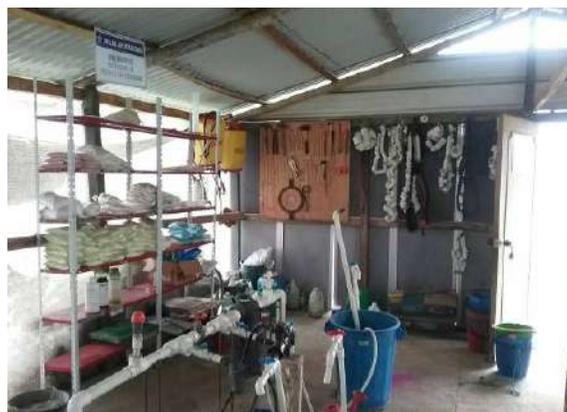
Ilustración 77. Fotografía espacio 1 Bloque No.15
Fuente: Equipo Diagnóstico

El bloque correspondiente a Recolección Agro, está conformado por un solo espacio en donde se desarrolla la actividad con total normalidad al estar cercano a las zonas de cosechas y tener el área suficiente. La materialidad del bloque es deficiente, ya que el cerramiento presenta daños por desgaste, la cubierta está soportada por elementos en madera, que también presentan daños y podría generar un riesgo para los aprendices.

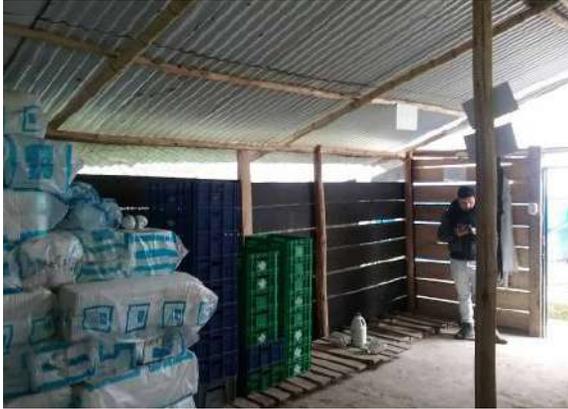
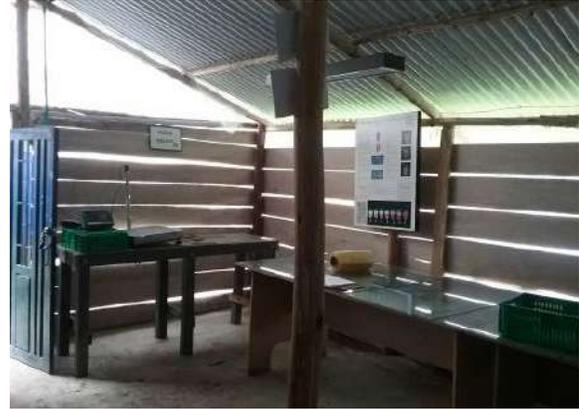
Ilustración 81. Fotografías Espacio 1 Bloque No.16
Fuente: Equipo Diagnóstico

El bloque correspondiente a Clasificación Agro, está conformado por un solo espacio. La materialidad del bloque es deficiente, ya que el cerramiento presenta daños por desgaste, la cubierta está soportada por elementos en madera, que también presentan daños y podría generar un riesgo para los aprendices. Este bloque posee una estructura al parecer pensada para ser desmontada o reemplazada en un tiempo limitado.

El ambiente de formación que se encuentra en este espacio está adaptado con unas mesas de clasificación y un espacio para el almacenamiento del producto recolectado en las zonas de cosecha. La estructura no presenta ningún daño, al igual que la cubierta que está soportada con elementos en madera que no tienen ningún tratamiento para soportar los factores ambientales.

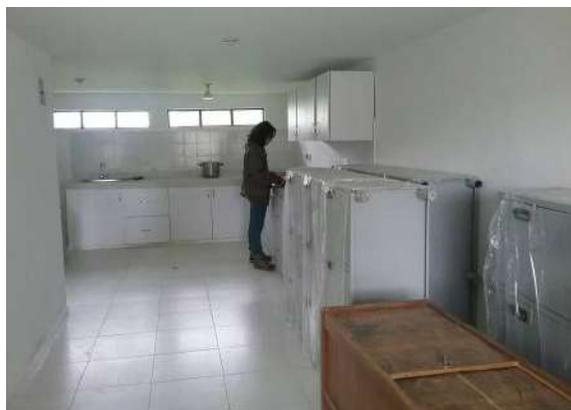
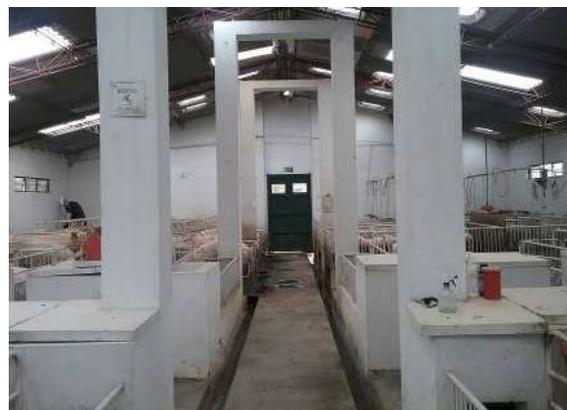
Ilustración 134. Fotografías espacios 30 y 10.
Fuente: equipo diagnóstico.

Los ambientes de formación se dividen en laboratorios y corrales de porcinos con distintas actividades, como corrales de engorde, gestación y levante. Para el caso del laboratorio, los acabados están en buenas condiciones, con una ventilación controlada y mobiliario instalado recientemente. Los corrales tienen daños parciales en la cubierta, teniendo filtraciones por ruptura en los lucernarios como en las tejas. El desagüe de dicho espacio requiere mantenimiento, ya que está afectando la habitabilidad de los animales y el desarrollo de las actividades de los aprendices por taponamiento y seguido a esto inundaciones.

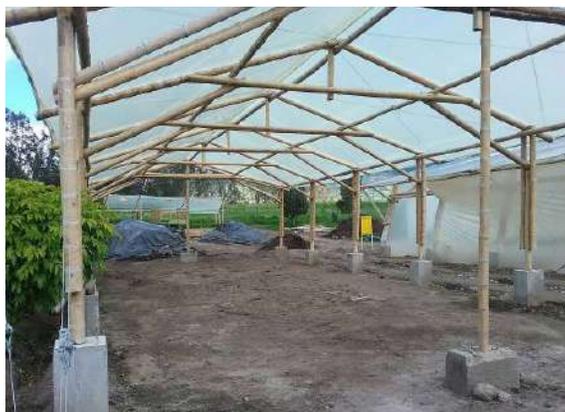
Ilustración 142. Fotografía espacio 1 Bloque No.33
Fuente: Equipo Diagnóstico

El bloque correspondiente a la industrialización de Abonos, posee el área suficiente para realizar las actividades de trasiego de tierras, sin embargo se pueden evidenciar daños considerables en la cubierta ya que el plástico presenta desgaste por el ambiente. La humedad está generando daños en la estructura de guadua.

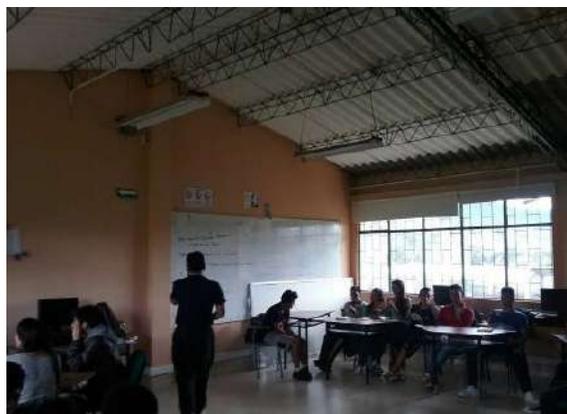
Ilustración 165. Fotografía espacio 3 Bloque No.43
Fuente: Equipo Diagnóstico

Los ambientes de formación presentan buenas condiciones en términos de materialidad, sin embargo lo que afecta llevar a cabo las actividades es la falla en las redes eléctricas, ya que no todas las tomas están en funcionamiento en este bloque.

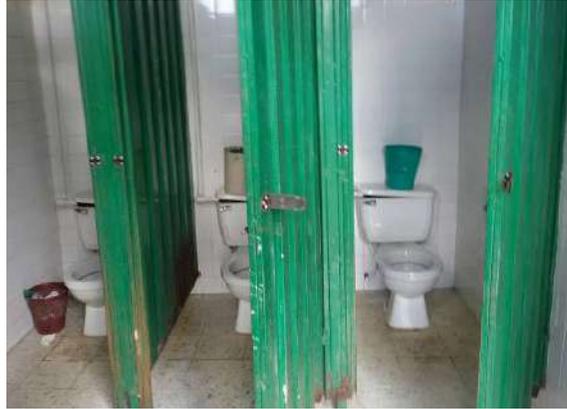
Ilustración 166. Fotografía espacio 5 Bloque No.43
Fuente: Equipo Diagnóstico

Las baterías de los baños tienen fallencias en la materialidad de las divisiones de los cubículos. Además de esto, los equipos sanitarios presentan daños, por lo tanto no se puede hacer uso de los mismos.

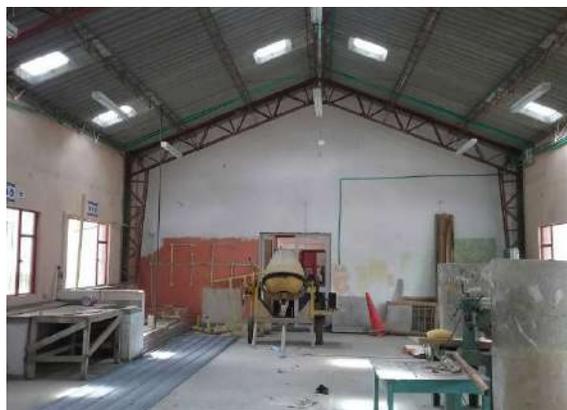
Ilustración 170. Fotografía espacio 8 Bloque No.44
Fuente: Equipo Diagnóstico

Los ambientes de formación están bien en términos de materialidad, sin embargo lo que afecta llevar a cabo las actividades es la falla en las redes eléctricas, ya que no todas las tomas están en funcionamiento para los talleres de práctica en construcción.

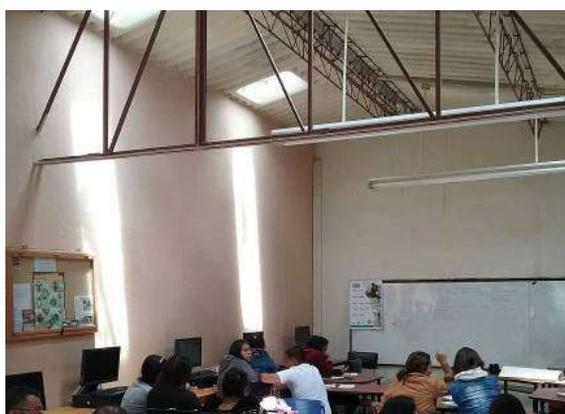
Ilustración 177. Fotografía espacio 2 Bloque No.45
Fuente: Equipo Diagnóstico

Los ambientes de formación están bien en términos de materialidad, sin embargo lo que afecta llevar a cabo las actividades es la falla en las redes eléctricas, ya que no todas las tomas están en funcionamiento para el funcionamiento de los equipos de cómputo.

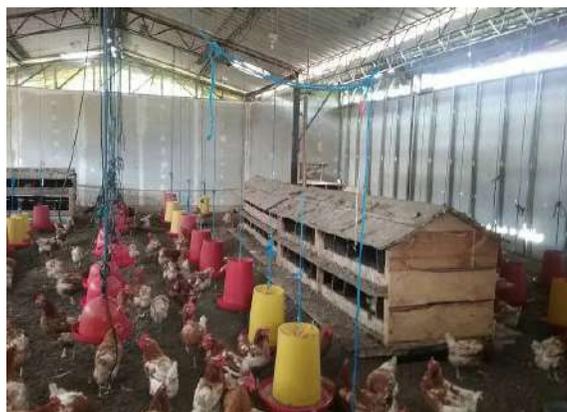
Ilustración 216 espacio 5
Fuente: Equipo Diagnóstico

El bloque correspondiente a Galpones, presenta signos de daño y desgaste en su materialidad. La cubierta presenta ruptura en varios puntos, especialmente sobre los espacios para gallinas, lugar en donde se desarrollan los talleres. La humedad está generando desprendimiento de los paneles en drywall, ya que el bloque no se entregó en su totalidad y los espacios están siendo afectados. Las redes eléctricas no son las suficientes y las existentes no son funcionales.

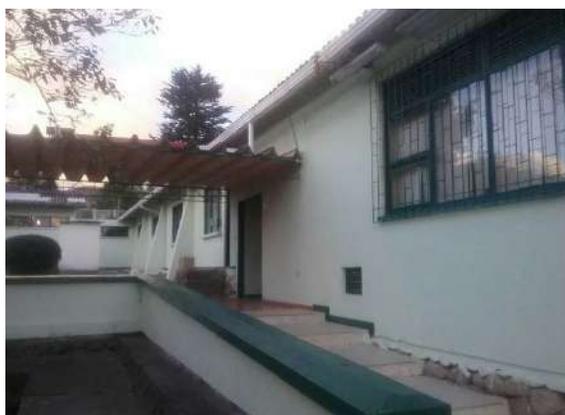
Ilustración 227 cambio de niveles en el bloque 56
Fuente: equipo diagnóstico

El bloque correspondiente a los ambientes de Salud, presenta signos de daño y desgaste en su materialidad. La cubierta presenta ruptura en varios puntos, especialmente sobre los ambientes de formación. La humedad está generando desprendimiento la pintura al interior de los espacios del bloque, generando complicaciones en el sentido que se tiene material farmacéutico delicado, que se debe mantener alejado de factores externos para su preservación.

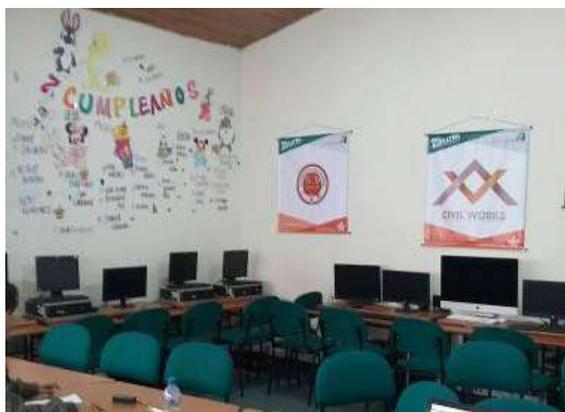
Ilustración 228. Fotografía espacio 40 Bloque No.56
Fuente: Equipo Diagnóstico

Los ambientes de formación están bien en términos de materialidad, sin embargo lo que afecta llevar a cabo las actividades es la falla en las redes eléctricas, ya que no todas las tomas están en funcionamiento en estos espacios.

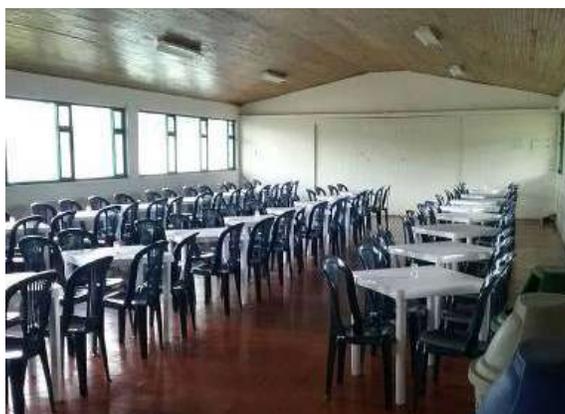
Ilustración 230. Fotografía espacio 10 Bloque No.56
Fuente: Equipo Diagnóstico

La cafetería se encuentra en buenas condiciones en términos de materialidad. La iluminación y ventilación natural funcionan de manera óptima. La cocina no presenta problemas de salubridad, ya que sus sistemas de evacuación y materialidad de pisos y paredes se encuentran en buenas condiciones. Las baterías de los baños tienen falencias en la materialidad de las divisiones de los cubículos. Además de esto, los equipos sanitarios presentan daños, por lo tanto no se puede hacer uso de los mismos.
