DIAGNÓSTICO I N T E G R A L

PASTO / Vol. 3

Centro No. 59

SERVICIO NACIONAL DE APRENDIZAJE - SENA

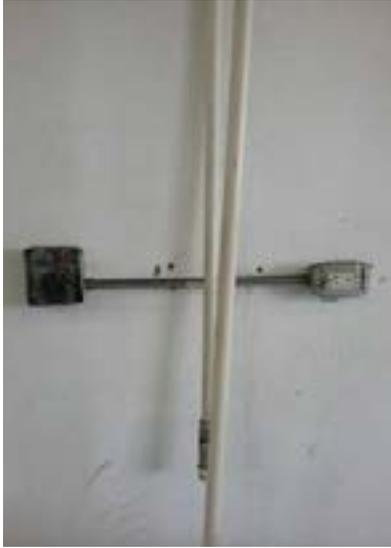
En general los tomacorrientes están en pésimo estado, se encuentran tomas monofásicas, trifásicas, y bifásicas e industriales mayormente en los talleres, hay tomas deterioradas, rotas, puntos de fuerza sin tapas, uso inadecuado de tapas, tomas sin polo a tierra, hay un alto riesgo de descarga eléctrica.

Ilustración 15. Tomacorriente.
Fuente: equipo diagnóstico.

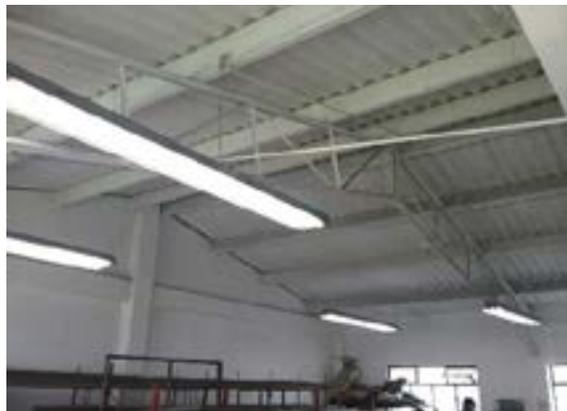
Las salidas de iluminación son las suficientes pero debe determinarse con un estudio técnico profesional si se está cumpliendo con los niveles de iluminación exigidos por el “RETILAP”. En este momento no cuenta con iluminación de emergencia ni de evacuación. La iluminación está compuesta por tubos fluorescentes. Se presentan fallas en algunos tubos.

Ilustración 18. Iluminación bloque 1.
Fuente: equipo diagnóstico.

- Deben determinarse los requerimientos de iluminación en caso de falla en las instalaciones de alumbrado normal o del suministro de energía, lo cual se establece en RETILAP sección 470 ALUMBRADO DE EMERGENCIA (470.3 CARACTERÍSTICAS DE LA INSTALACIÓN DEL ALUMBRADO DE EMERGENCIA) ya que las instalaciones requieren de alumbrado de emergencia en recorridos de las rutas de evacuación, desde los orígenes de la evacuación hasta el espacio exterior seguro, siempre que estos sean cerrados con muy bajos aportes de iluminación natural o se requieran en horas de la noche

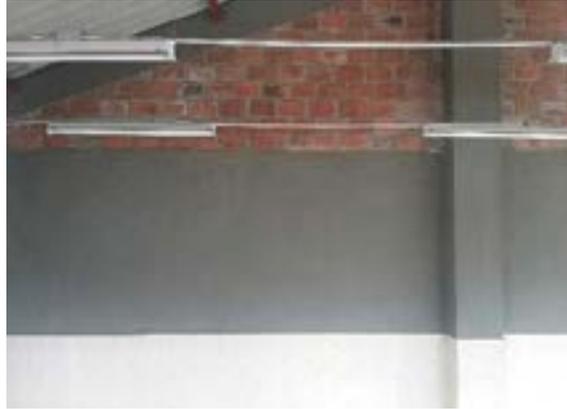
Las salidas de iluminación son las suficientes pero debe determinarse con un estudio técnico profesional si se está cumpliendo con los niveles de iluminación exigidos por el "RETILAP". En este momento no cuenta con iluminación de emergencia ni de evacuación. La iluminación está compuesta por tubos fluorescentes. Se presenta fallas en algunos tubos.

Ilustración 24. Iluminación bloque 2.
Fuente: equipo diagnóstico.

- Deben determinarse los requerimientos de iluminación en caso de falla en las instalaciones de alumbrado normal o del suministro de energía, lo cual se establece en RETILAP sección 470 ALUMBRADO DE EMERGENCIA (470.3 CARACTERÍSTICAS DE LA INSTALACIÓN DEL ALUMBRADO DE EMERGENCIA) ya que las instalaciones requieren de alumbrado de emergencia en recorridos de las rutas de evacuación, desde los orígenes de la evacuación hasta el espacio exterior seguro, siempre que estos sean cerrados con muy bajos aportes de iluminación natural o se requieran en horas de la noche.

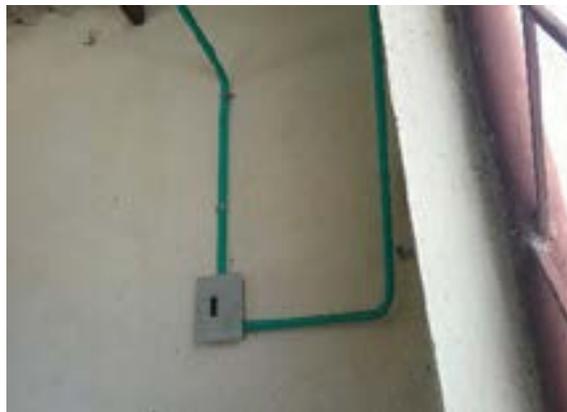
Se encuentra tubería pvc expuesta a daños físicos lo cual no es permitido por RETIE artículo 20º. REQUERIMIENTOS PARA LOS PRODUCTOS (20.6.1.2 Requisitos de instalación).

En este bloque hay un solo tablero con un breaker desde el cual se controla la iluminación general del espacio.

Ilustración 25. Tablero.
Fuente: equipo diagnóstico.

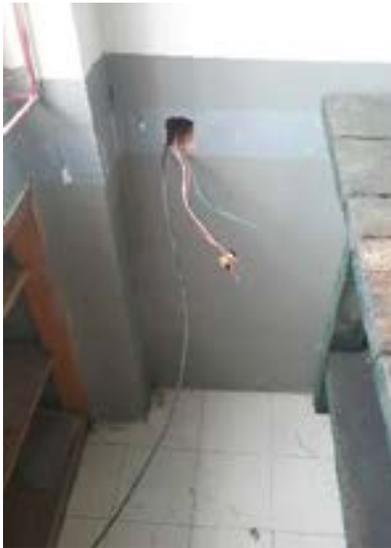
En general los tomacorrientes están en pésimo estado, se encuentran tomas monofásicas, trifásicas, y bifásicas e industriales mayormente en los talleres, hay tomas deterioradas, rotas, puntos de fuerza sin tapas, uso inadecuado de tapas, tomas sin polo a tierra y obstruidas, se encuentran conductores eléctricos expuestos.

Ilustración 30. Salida de fuerza.
Fuente: equipo diagnóstico.

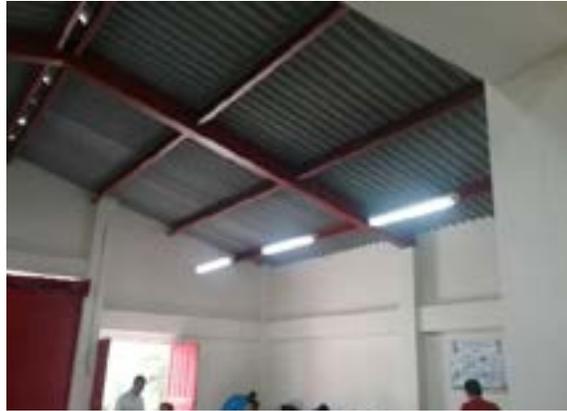
Las salidas de iluminación son las suficientes pero debe determinarse con un estudio técnico profesional si se está cumpliendo con los niveles de iluminación exigidos por el "RETILAP". En este momento no cuenta con iluminación de emergencia ni de evacuación. La iluminación está compuesta por tubos fluorescentes. Se presenta fallas en algunos tubos

Ilustración 33. Iluminación bloque 4.
Fuente: equipo diagnóstico.

- Deben determinarse los requerimientos de iluminación en caso de falla en las instalaciones de alumbrado normal o del suministro de energía, lo cual se establece en RETILAP sección 470 ALUMBRADO DE EMERGENCIA (470.3 CARACTERÍSTICAS DE LA INSTALACIÓN DEL ALUMBRADO DE EMERGENCIA) ya que las instalaciones requieren de alumbrado de emergencia en recorridos de las rutas de evacuación, desde los orígenes de la evacuación hasta el espacio exterior seguro, siempre que estos sean cerrados con muy bajos aportes de iluminación natural o se requieran en horas de la noche.

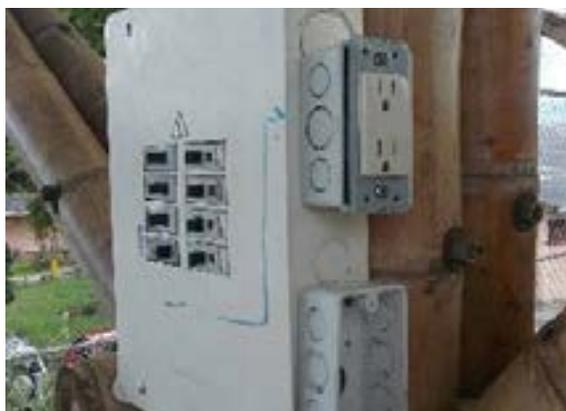
Se encuentra tubería pvc expuesta a daños físicos y luz solar directa lo cual no es permitido por RETIE artículo 20°. REQUERIMIENTOS PARA LOS PRODUCTOS (20.6.1.2 Requisitos de instalación).

Hay un tablero que se usa para controlar la iluminación general del ambiente, este no cuenta con espacio para ampliación. Además no cumplen sus circuitos el código de colores actual vigente para conductores aislados exigido en RETIE artículo 6 “SIMBOLOGÍA Y SEÑALIZACIÓN” (6.3 CÓDIGO DE COLORES PARA CONDUCTORES), no tienen la correcta marcación de circuitos ni el diagrama unifilar como lo exige el RETIE ARTÍCULO 20°. REQUERIMIENTOS PARA LOS PRODUCTOS (20.23.1.4 Rotulado e instructivos).

Ilustración 36. Tablero eléctrico cancha.
Fuente: equipo diagnóstico.

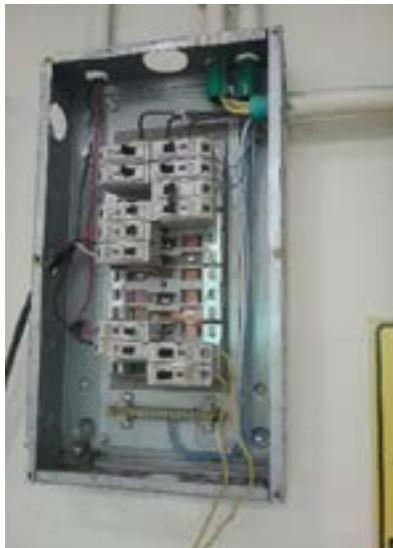
En este bloque encontramos talleres de mecánica y se evidencia que hay un tablero sin tapa y los demás están deteriorados, lo que provoca que cualquier persona pueda tener acceso a ellos y que se presenten conductores expuestos energizados, los circuitos están en desorden y con conexiones sulfatadas. Los tableros de distribución no cumplen sus circuitos el código de colores actual vigente para conductores aislados exigido en RETIE artículo 6 “SIMBOLOGÍA Y SEÑALIZACIÓN” (6.3 CÓDIGO DE COLORES PARA CONDUCTORES), no tiene la correcta marcación de circuitos ni el diagrama unifilar como lo exige el RETIE ARTÍCULO 20°. REQUERIMIENTOS PARA LOS PRODUCTOS (20.23.1.4 Rotulado e instructivos).

Se encuentra instalada tubería pvc expuesta a daños físicos lo cual no es permitido por RETIE artículo 20°. REQUERIMIENTOS PARA LOS PRODUCTOS (20.6.1.2 Requisitos de instalación).

Ilustración 38. Tablero bloque 8.
Fuente: equipo diagnóstico.

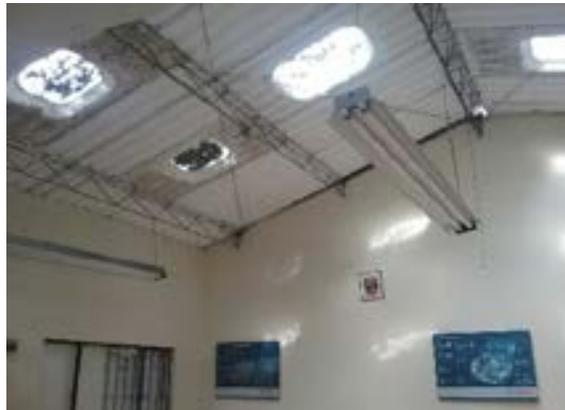
Las salidas de iluminación son las suficientes pero debe determinarse con un estudio técnico profesional si se está cumpliendo con los niveles de iluminación exigidos por el “RETILAP”. En este momento no cuenta con iluminación de emergencia ni de evacuación. La iluminación está compuesta por tubos fluorescentes. Se presenta fallas en algunos tubos.

Ilustración 44. Iluminación bloque 8.
Fuente: equipo diagnóstico.

- Deben determinarse los requerimientos de iluminación en caso de falla en las instalaciones de alumbrado normal o del suministro de energía, lo cual se establece en RETILAP sección 470 ALUMBRADO DE EMERGENCIA (470.3 CARACTERÍSTICAS DE LA INSTALACIÓN DEL ALUMBRADO DE EMERGENCIA) ya que las instalaciones requieren de alumbrado de emergencia en recorridos de las rutas de evacuación, desde los orígenes de la evacuación hasta el espacio exterior seguro, siempre que estos sean cerrados con muy bajos aportes de iluminación natural o se requieran en horas de la noche.

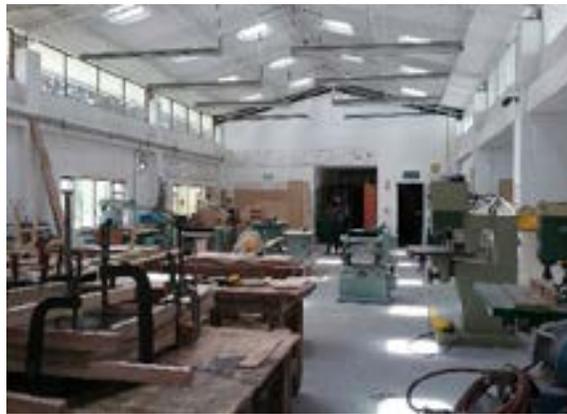
Las salidas de iluminación son las suficientes pero debe determinarse con un estudio técnico profesional si se está cumpliendo con los niveles de iluminación exigidos por el “RETILAP”. En este momento no cuenta con iluminación de emergencia ni de evacuación. La iluminación está compuesta por tubos fluorescentes. Se presentan fallas en algunos tubos. Debido al uso del espacio se sugiere limpiar con regularidad las luminarias.

Ilustración 49. Iluminación bloque 10.
Fuente: equipo diagnóstico.

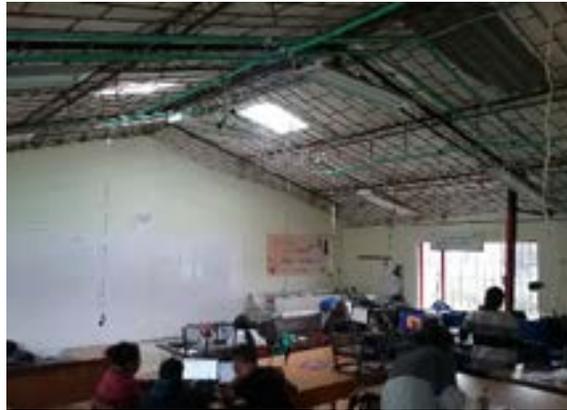
Se encuentra instalada tubería pvc expuesta a daños físicos lo cual no es permitido por RETIE artículo 20°. REQUERIMIENTOS PARA LOS PRODUCTOS (20.6.1.2 Requisitos de instalación).

Ilustración 56. Tubería PVC expuesta.
Fuente: equipo diagnóstico.

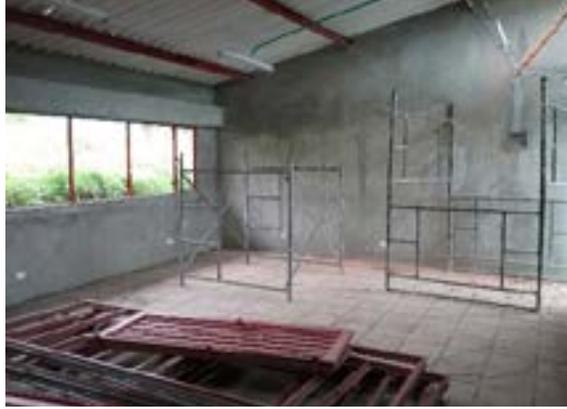
Este bloque corresponde a producción agro, se encuentra en construcción y aun no se evidencian tableros y acometidas, por ende no se puede realizar diagnóstico, sin embargo se recuerda que no deben instalarse tuberías no metálicas en lugares expuestos a daños físicos o a la luz solar directa, si no están certificadas para ser utilizadas en tales condiciones y las partes de canalizaciones que estén expuestas o a la vista, deben marcarse en franjas de color naranja de al menos 10 cm de anchas para distinguirlas de otros usos como lo indica la sección 20.6 del RETIE.

Ilustración 57. Bloque 14 en construcción.
Fuente: equipo diagnóstico.

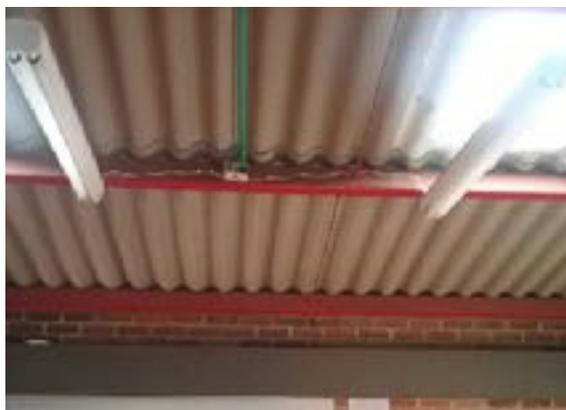
Las salidas de iluminación son las suficientes pero debe determinarse con un estudio técnico profesional si se está cumpliendo con los niveles de iluminación exigidos por el “RETILAP” la iluminación artificial se compone de luminarias dobles t8 de 32W con fallas en algunos tubos.

Ilustración 78. Iluminación bloque 29.
Fuente: equipo diagnóstico.

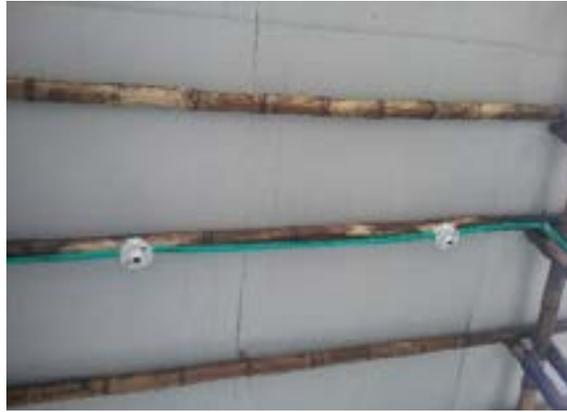
Ilustración 80. Iluminación bloque 29.
Fuente: equipo diagnóstico.

Existe tubería pvc expuesta a daños físicos y condiciones ambientales que favorecen su deterioro lo cual no es permitido por RETIE artículo 20°. REQUERIMIENTOS PARA LOS PRODUCTOS (20.6.1.2 Requisitos de instalación).

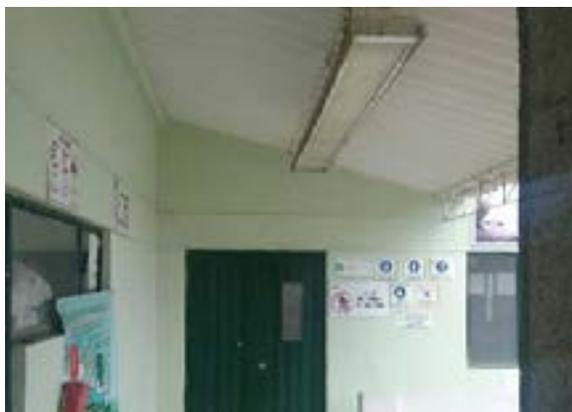
Las salidas de iluminación son las suficientes pero debe determinarse con un estudio técnico profesional si se está cumpliendo con los niveles de iluminación exigidos por el “RETILAP”. En este momento no cuenta con iluminación de emergencia ni de evacuación. La iluminación está compuesta por tubos fluorescentes en el área de las marraneras y en los anteriores por bombillos. Se presenta fallas de algunos tubos.

Ilustración 87. Iluminación bloque 30.
Fuente: equipo diagnóstico.

- Deben determinarse los requerimientos de iluminación en caso de falla en las instalaciones de alumbrado normal o del suministro de energía, lo cual se establece en RETILAP sección 470 ALUMBRADO DE EMERGENCIA (470.3 CARACTERÍSTICAS DE LA INSTALACIÓN DEL ALUMBRADO DE EMERGENCIA) ya que las instalaciones requieren de alumbrado de emergencia en recorridos de las rutas de evacuación, desde los orígenes de la evacuación hasta el espacio exterior seguro, siempre que estos sean cerrados con muy bajos aportes de iluminación natural o se requieran en horas de la noche.

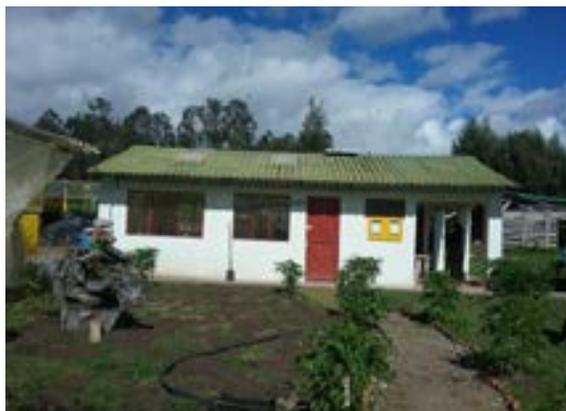
No hay instalado tablero eléctrico en el bloque, la alimentación viene canalizada en tubería pvc expuesta a daños físicos por el medio ambiente (Luz solar, humedad) lo cual no es permitido en RETIE artículo 20°. REQUERIMIENTOS PARA LOS PRODUCTOS (20.6.1.2 Requisitos de instalación) ya que no están certificadas para estas condiciones.

Ilustración 94. Acometida parcial.
Fuente: equipo diagnóstico.

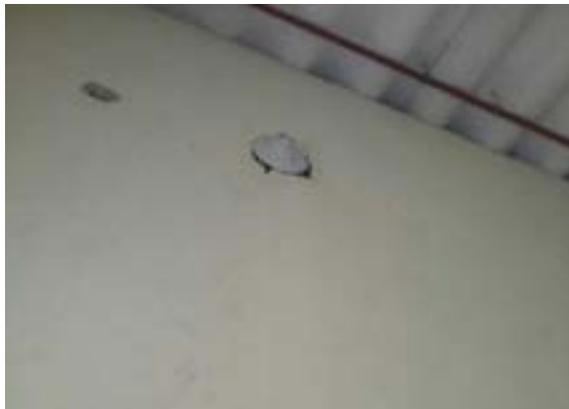
No cuenta con iluminación de emergencia por tal caso debe considerarse los requerimientos de iluminación, en caso de falla en las instalaciones de alumbrado normal o del suministro de energía.

Ilustración 97. Iluminación.
Fuente: equipo diagnóstico.

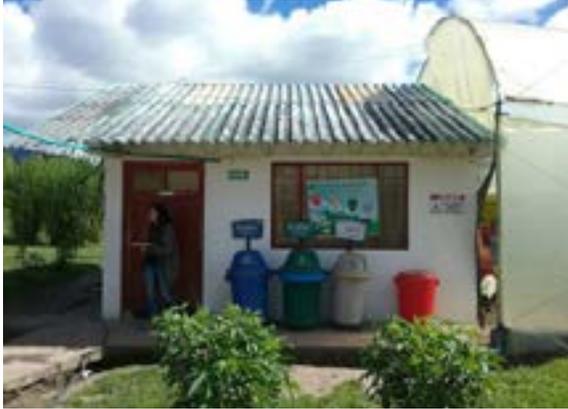
La alimentación del bloque esta canalizada en tubería pvc expuesta a daños físicos causados por el medio ambiente (Luz solar, humedad) lo cual no es permitido en RETIE artículo 20°. REQUERIMIENTOS PARA LOS PRODUCTOS (20.6.1.2 Requisitos de instalación) ya que no están certificadas para estas condiciones. Se encuentra tubería emt en malas condiciones.

Ilustración 99. Tubería pvc expuesta.
Fuente: equipo diagnóstico.

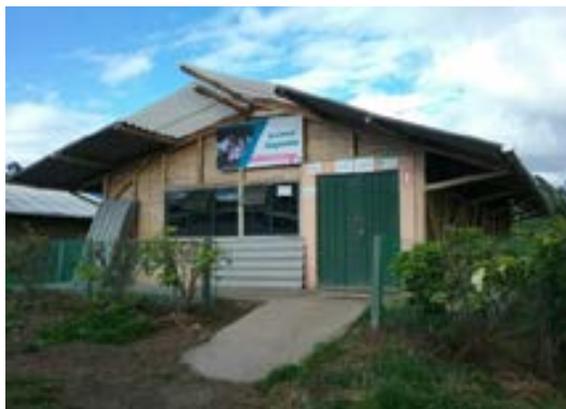
No hay instalados tableros eléctricos en este bloque, los circuitos eléctricos proceden de otro bloque. Se encuentra tubería pvc expuesta a daños físicos y luz solar directa lo cual no es permitido por RETIE artículo 20°. REQUERIMIENTOS PARA LOS PRODUCTOS (20.6.1.2 Requisitos de instalación), algunos tramos en mal estado.

Ilustración 115. Tubería pvc expuesta.
Fuente: equipo diagnóstico.

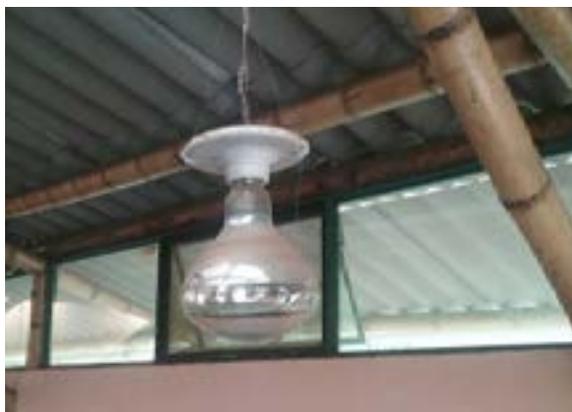
La iluminación está compuesta por bombillos incandescentes, en aparente buen estado buen funcionamiento. Las luminarias están suspendidas por los conductores eléctricos que proporcionan la alimentación de estas, pudiendo ocasionar daños a terceros ya que los bornes de conexión se encuentran expuestos.

Ilustración 116. Iluminación.
Fuente: equipo diagnóstico.

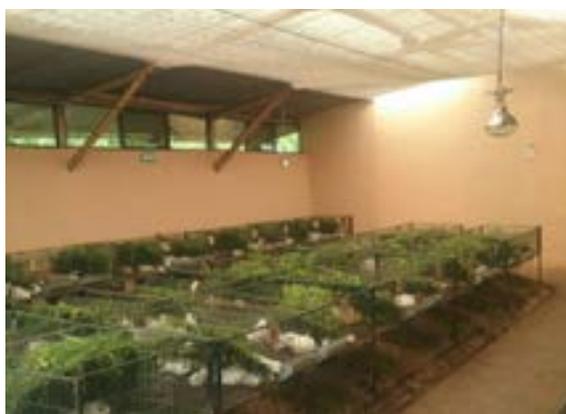
No hay instalados tableros eléctricos en este bloque, los circuitos eléctricos proceden de otro bloque. Se encuentra tubería pvc expuesta a daños físicos y luz solar directa lo cual no es permitido por RETIE artículo 20°. REQUERIMIENTOS PARA LOS PRODUCTOS (20.6.1.2 Requisitos de instalación), algunos tramos en mal estado.

Ilustración 118. Tubería pvc expuesta.
Fuente: equipo diagnóstico.

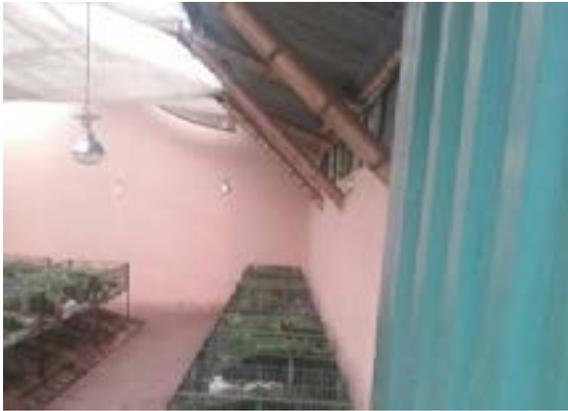
Ilustración 119. Iluminación.
Fuente: equipo diagnóstico.

Se encuentran conductores eléctricos expuestos sin ningún tipo de canalización o protección lo cual no es permitido por RETIE artículo 27°. REQUISITOS GENERALES PARA LAS INSTALACIONES DE USO FINAL (27.4.1 Medidas de protección contra contacto directo o protección básica).

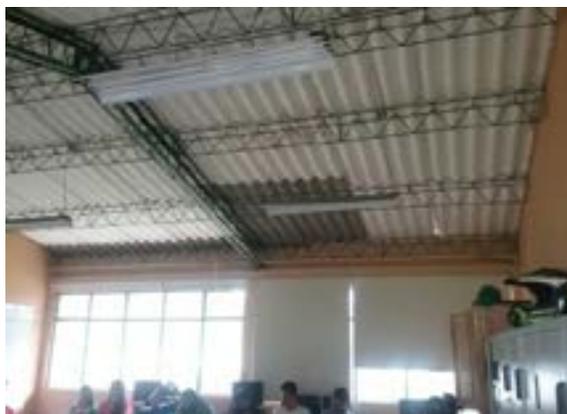
Ilustración 123. Iluminación.
Fuente: equipo diagnóstico.

No cuenta con iluminación de emergencia, deben determinarse los requerimientos de iluminación en caso de falla en las instalaciones de alumbrado normal o del suministro de energía, lo cual se establece en RETILAP sección 470 ALUMBRADO DE EMERGENCIA (470.3 CARACTERÍSTICAS DE LA INSTALACIÓN DEL ALUMBRADO DE EMERGENCIA).

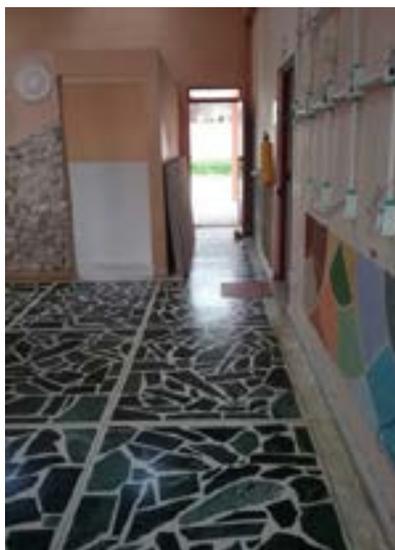
Ilustración 125. Área de prácticas.
Fuente: equipo diagnóstico.

Una parte del bloque corresponde a lugar de prácticas de electricidad donde se encuentran tableros y paneles para desarrollar dichas prácticas. Por otro lado se encuentran instalaciones permanentes donde hay instalada tubería pvc expuesta a daños físicos lo cual no es permitido por RETIE artículo 20°. REQUERIMIENTOS PARA LOS PRODUCTOS (20.6.1.2 Requisitos de instalación), se encuentran tableros que no cumplen sus circuitos el código de colores actual vigente para conductores aislados exigido en RETIE artículo 6 “SIMBOLOGÍA Y SEÑALIZACIÓN” (6.3 CÓDIGO DE COLORES PARA CONDUCTORES), no tienen la correcta marcación de circuitos ni el diagrama unifilar como se exige en RETIE ARTÍCULO 20°. REQUERIMIENTOS PARA LOS PRODUCTOS (20.23.1.4 Rotulado e instructivos).

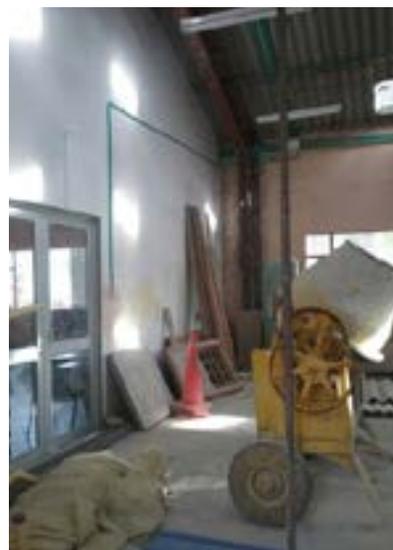
Ilustración 127. Tubería pvc expuesta a daños.
Fuente: equipo diagnóstico.

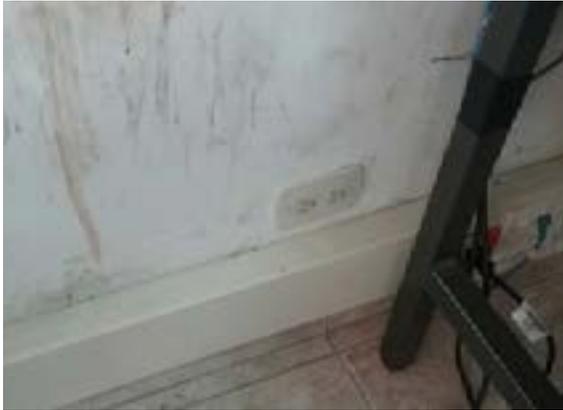
Ilustración 128. Tomacorriente.
Fuente: equipo diagnóstico.

Hacen uso de extensiones y multitomas que generalmente son de mala calidad y que no cumplen con las especificaciones dadas en el RETIE artículo 20 REQUERIMIENTOS PARA LOS PRODUCTOS (20.18 EXTENSIONES Y MULTITOMAS) ya que el cable flexible usado en la extensión o multitomas no está marcado en sobrerrelieve, bajorrelieve o tinta indeleble permanente, con al menos la siguiente información: número de conductores, calibre del conductor, tipo de aislamiento y máxima corriente permanente permitida.

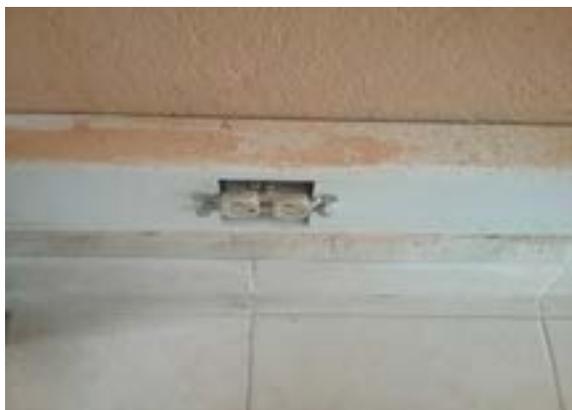
Ilustración 134. Tomacorriente.
Fuente: equipo diagnóstico.

Hacen uso de extensiones y multitomas que generalmente son de mala calidad y que no cumplen con las especificaciones dadas en el RETIE artículo 20 REQUERIMIENTOS PARA LOS PRODUCTOS (20.18 EXTENSIONES Y MULTITOMAS) ya que el cable flexible usado en la extensión o multitomas no está marcado en sobrerrelieve, bajorrelieve o tinta indeleble permanente, con al menos la siguiente información: número de conductores, calibre del conductor, tipo de aislamiento y máxima corriente permanente permitida.

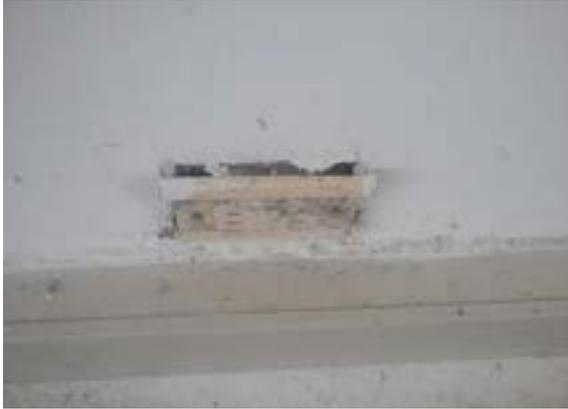
Ilustración 142. Tomacorriente.
Fuente: equipo diagnóstico.

Los tomacorrientes en este bloque tienen deficiencias como lo son: Desprendidas de la pared o no están funcionando por lo que requieren ser reemplazadas.

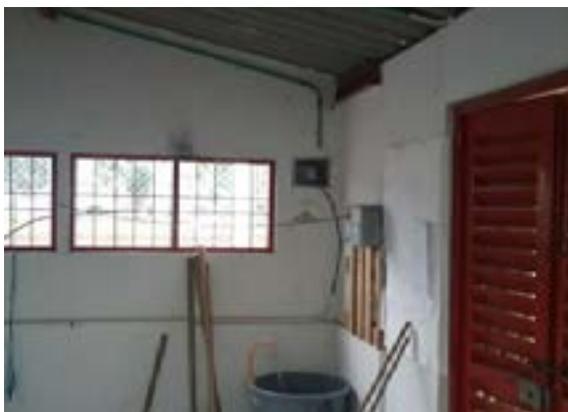
Ilustración 145. Tablero de distribución.
Fuente: equipo diagnóstico.

Se encuentra tubería pvc expuesta a daños físicos lo cual no es permitido por RETIE artículo 20°. REQUERIMIENTOS PARA LOS PRODUCTOS (20.6.1.2 Requisitos de instalación).

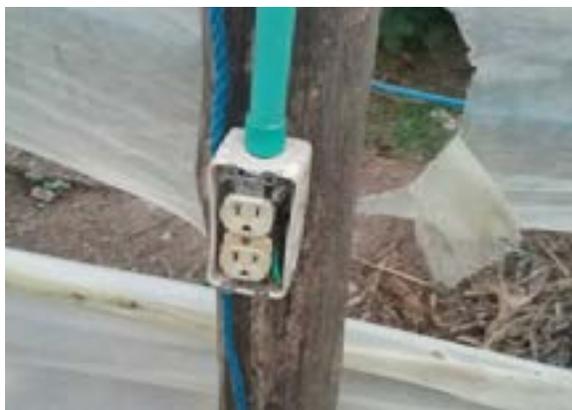
Ilustración 147. Tomacorriente.
Fuente: equipo diagnóstico.

Hay instalados tomacorrientes normales en las áreas donde la instalación genera mayor vulnerabilidad de la persona al paso de la corriente, como lugares húmedos o a la intemperie. Se encuentra tubería pvc expuesta a daños físicos lo cual no es permitido por RETIE artículo 20°. REQUERIMIENTOS PARA LOS PRODUCTOS (20.6.1.2 Requisitos de instalación).

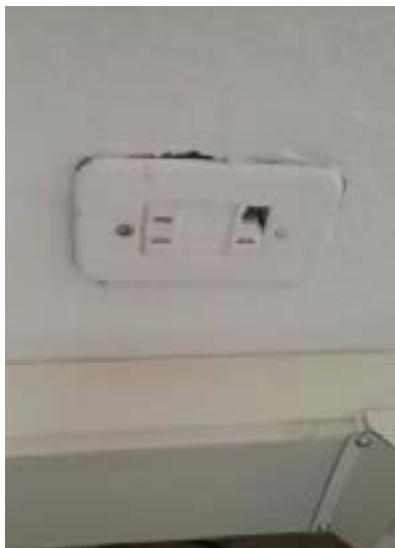
Ilustración 181. Tomacorriente sin puesta a tierra.
Fuente: equipo diagnóstico.

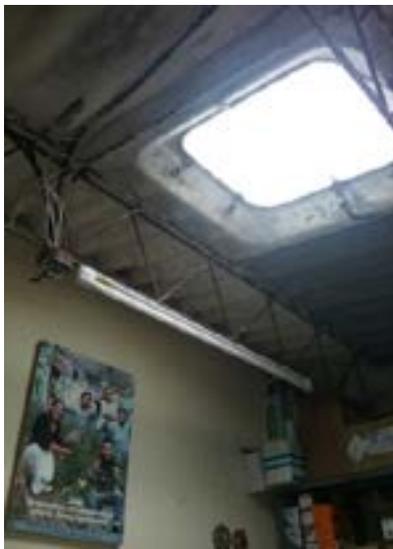
Ilustración 187. Salida para iluminación (conductores expuestos).
Fuente: equipo diagnóstico.

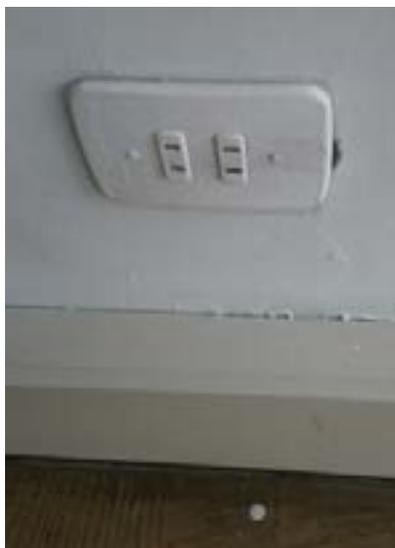
Ilustración 194. Tomacorriente sin puesta a tierra.
Fuente: equipo diagnóstico.

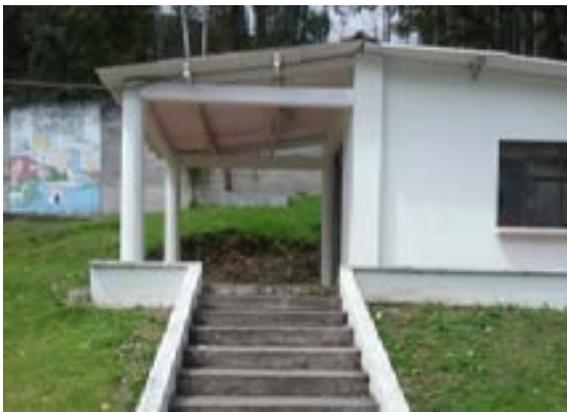
Ilustración 299. Tubería pvc expuesta.
Fuente: equipo diagnóstico.
