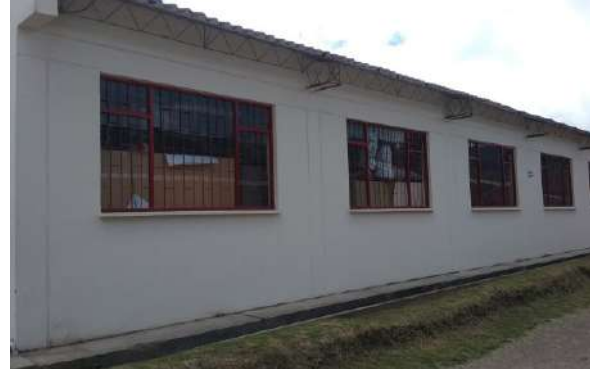
Ilustración 161. Estructura de cubierta
Fuente. Equipo de diagnóstico

La cubierta, presenta inclinación, en teja de asbesto cemento, con estructura de cerchas metálicas en celosía. Esta se encuentra amarrada al sistema estructural.

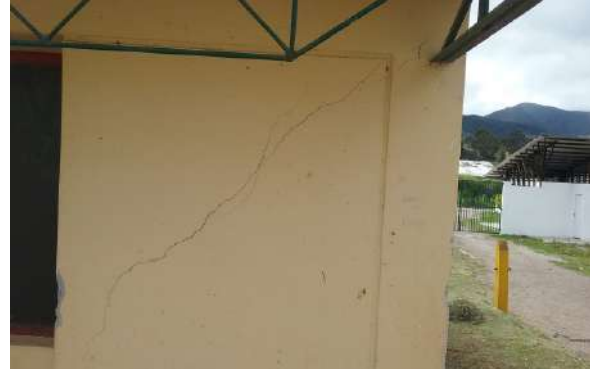
Ilustración 164. Estructura bloque 27
Fuente. Equipo de diagnóstico

La estructura presenta deterioro, fisuras y/o grietas y signos de humedad, lo que hace que no funcione de manera estructural. Además los elementos no estructurales como las puertas, no presentan condiciones óptimas.

- En general esta estructura, presenta fisuras y/o grietas y signos de humedad, además evidencia deterioro y la mampostería no cuenta con refuerzo, lo que hace que no presenta un buen comportamiento estructural. Adicional la cubierta de asbesto cemento no se encuentra en estado óptimo de uso, su estructura metálica presentan signos de corrosión. Sus elementos no estructurales, presentan deterioro.
- Se recomienda realizar el respectivo reforzamiento.

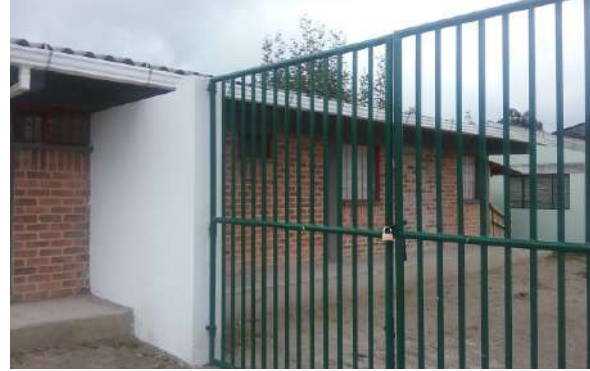
Ilustración 169. Estructura bloque 28
Fuente. Equipo de diagnóstico

La estructura de forma aparente, presenta buenas condiciones, no evidencia fisuras y/o grietas ni signos de humedad, que alteren su condición.

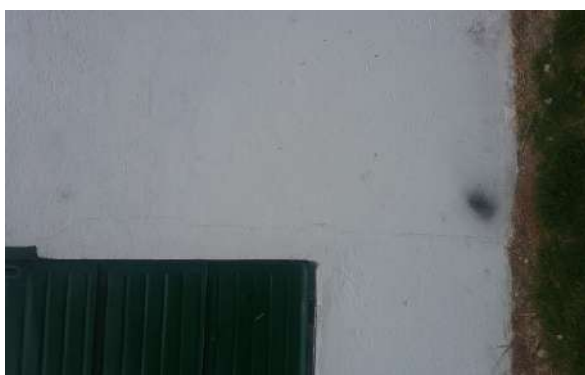
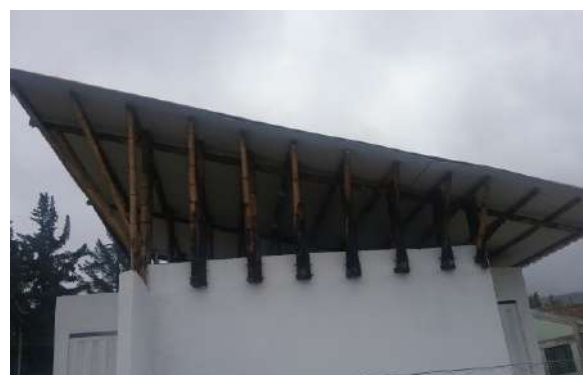
Ilustración 172. Estructura bloque 29
Fuente. Equipo de diagnóstico

Esta estructura es relativamente nueva, evidencia fisuras y/o grietas de forma longitudinal en una de las fachadas, presenta signos de humedad.

- La estructura de forma aparente, presenta condiciones óptimas de uso, sin embargo en una de las fachadas evidencia fisuras y/o grietas de forma longitudinal. Se recomienda reforzar la mampostería.
- La estructura de guadua de la cubierta, no cumple con las especificaciones del título G de la NSR-10. Se recomienda intervenir la cubierta.
- El bloque no cuenta con red contraincendios, por tanto no cumple con lo estipulado en el capítulo J de la NSR-10.
- Se recomienda reforzar la conexión cubierta-contra estructura de concreto o mampostería.

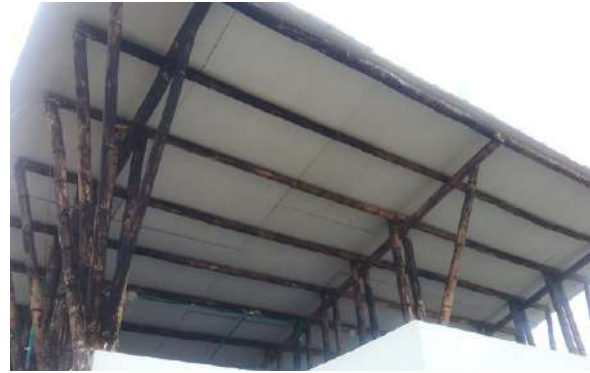
Ilustración 173. Estructura de cubierta
Fuente. Equipo de diagnóstico

La cubierta presenta inclinación metálica, soportada con estructura de guadua. Esta se encuentra amarrada al sistema estructural.

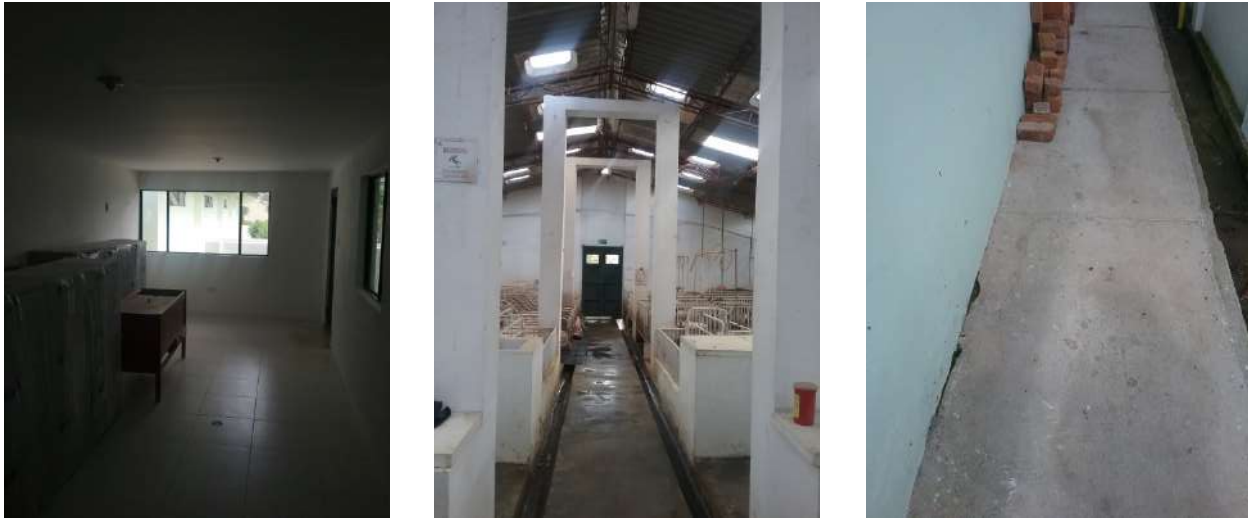
Ilustración 176. Estructura bloque 27
Fuente. Equipo de diagnóstico

Esta estructura, cuenta con una restauración de meses anteriores, evidencia fisuras y/o grietas en el andén perimetral.

- La estructura en la parte A, de forma aparente presenta óptimas condiciones de uso y un buen comportamiento estructural y sísmico, sin embargo evidencia fisuras y/o grietas en el andén perimetral. Se recomienda realizar el mantenimiento al andén. Cabe mencionar que esta parte en el momento de la visita contaba con una restauración reciente.

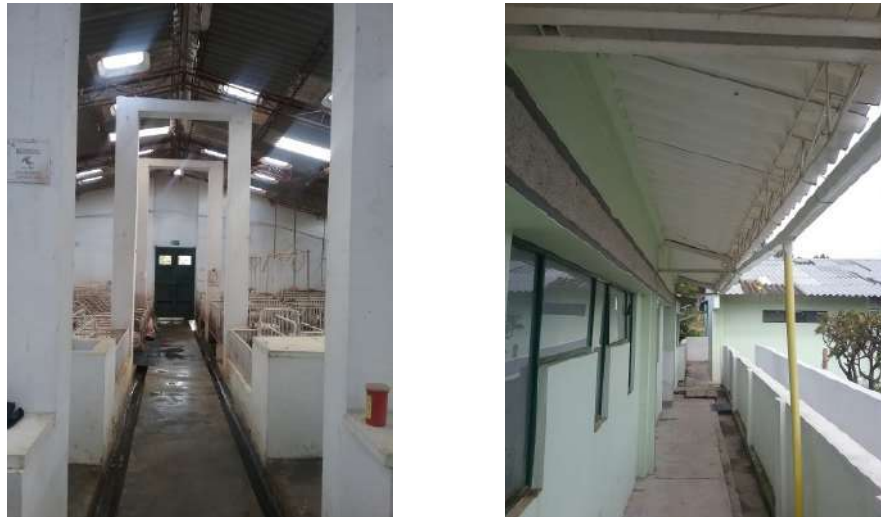
Ilustración 177. Estructura de cubierta bloque 8
Fuente. Equipo de diagnóstico

La cubierta presenta inclinación en teja de asbesto cemento con estructura de cerchas metálicas. Esta se encuentra amarrada al sistema estructural. En una parte se encuentra soportada por medio de pórticos de concreto.

- La estructura de cubierta de la parte A, presenta signos de corrosión. Se recomienda realizar su mantenimiento y/o cambio.
- La estructura en la parte B, no cumple con las especificaciones del título G, de la NSR -10, por ende no presenta un buen comportamiento estructural. Se recomienda realizar replanteamiento.

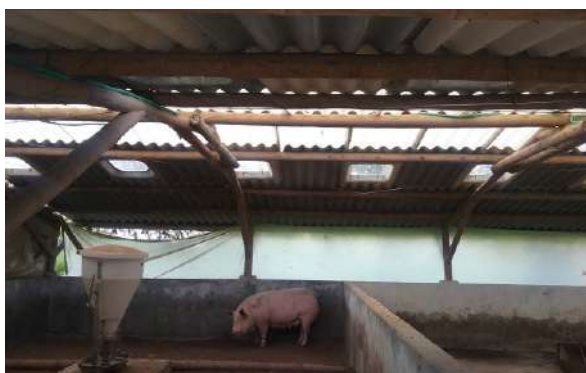
Ilustración 178. Estructura bloque 30 parte B
Fuente. Equipo de diagnóstico

La estructura presenta deterioro y falta de mantenimiento.

- Se recomienda replanteamiento y reemplazo de cubierta en madera de zona porcina, reforzamiento de elementos de cubierta, componer placa de contrapiso deteriorada y elementos no estructurales.

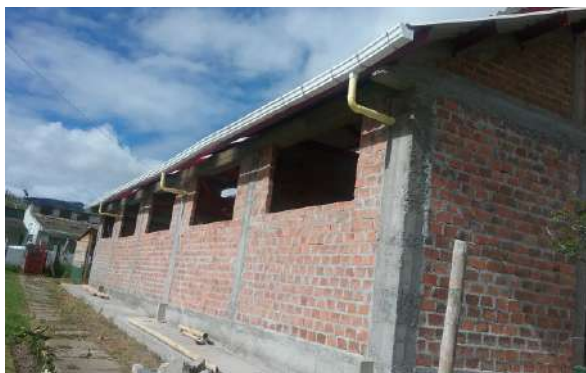
Ilustración 182. Estructura bloque 31
Fuente. Equipo de diagnóstico

En el momento de la visita, la estructura se encuentra en construcción, desde el año 2015. No evidencia fisuras y/o grietas ni signos de humedad, que alteren su comportamiento.

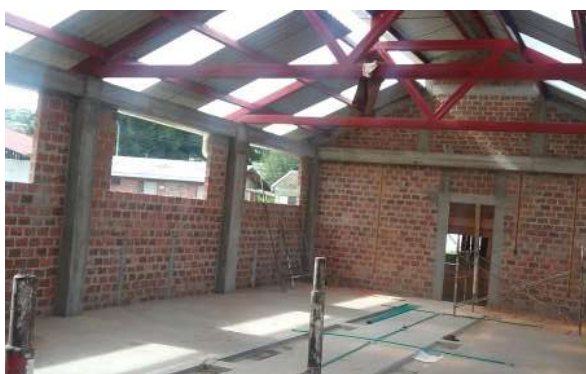
Ilustración 183. Estructura de cubierta bloque 31
Fuente. Equipo de diagnóstico

La cubierta presenta inclinación en teja de asbesto cemento, con estructura metálica de perfil tipo “C”. Esta se encuentra amarrada al sistema estructural.

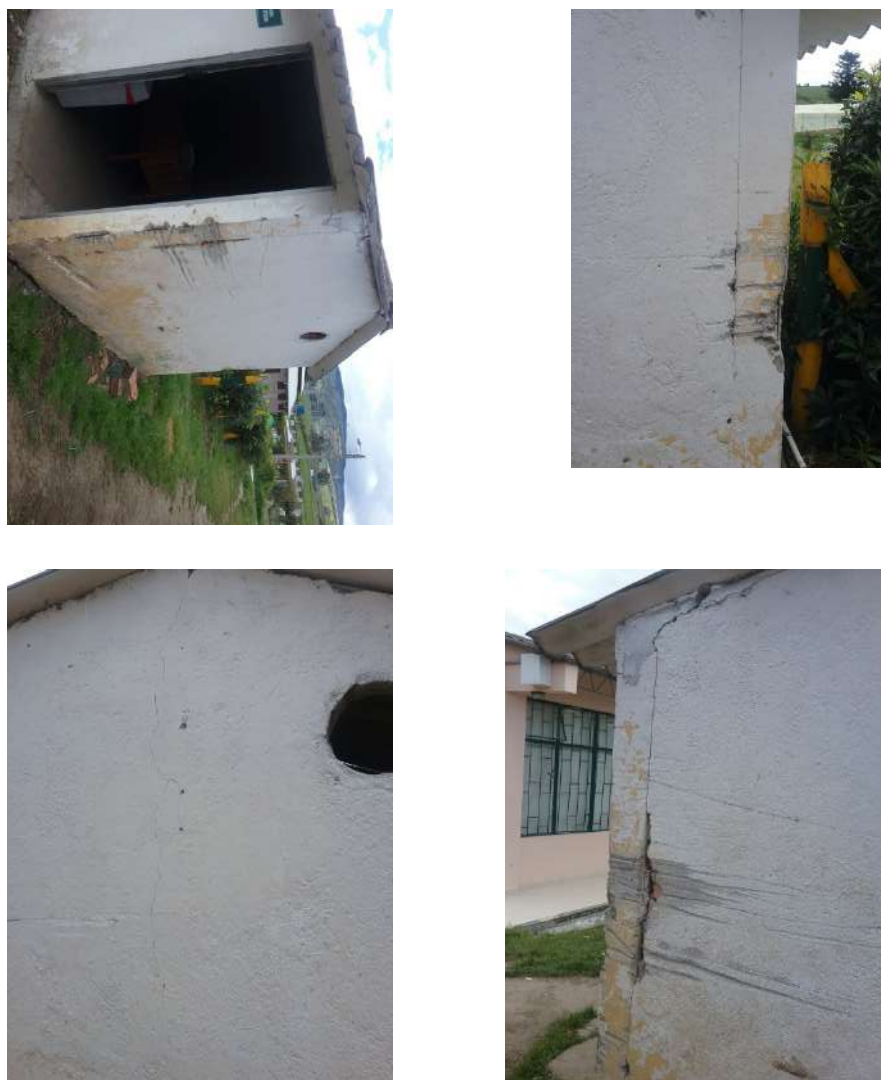
Ilustración 186. Estructura bloque 32
Fuente. Equipo de diagnóstico

La estructura presenta estado de abandono y deterioro, evidencia fisuras y/o grietas longitudinales en todas las fachadas, afectando su comportamiento estructural.

- La estructura en general presenta deterioro y deficiencias constructivas, evidencia fisuras y/o grietas en toda la estructura, generando que no funcione de forma estructural y sísmica. Se recomienda el replanteamiento de la estructura.
- El bloque no cuenta con red contraincendios, por tanto no cumple con lo estipulado en el capítulo J, de la actual NSR-10.

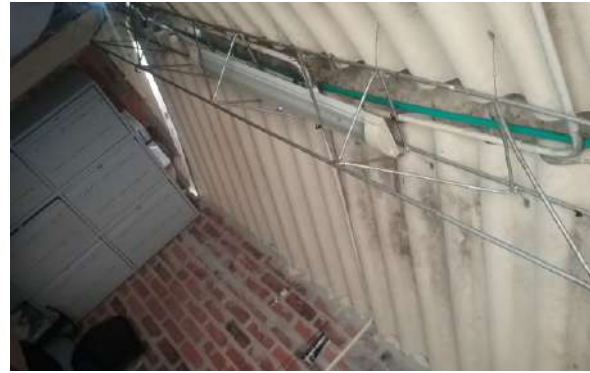
Ilustración 187. Estructura de cubierta bloque 32
Fuente. Equipo de diagnóstico

La cubierta presenta inclinación en teja de asbesto cemento, con estructura de cerchas metálicas en celosía. Esta se encuentra amarrada al sistema estructural.

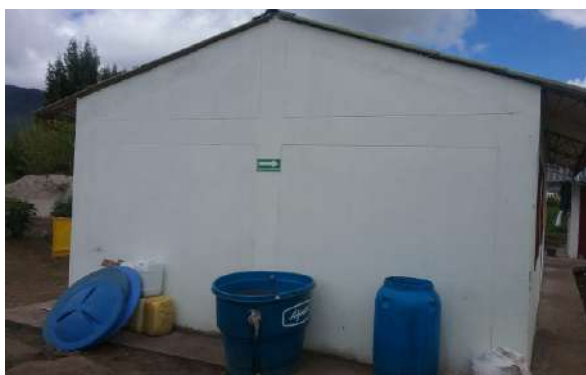
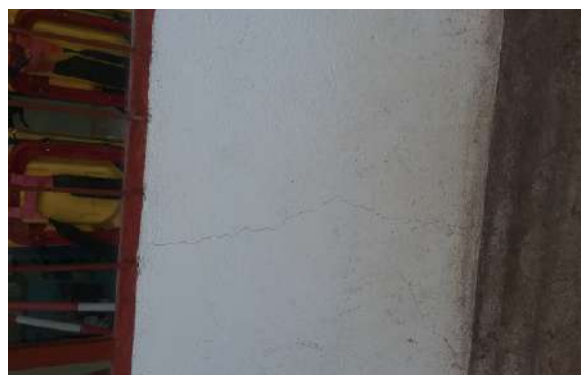
Ilustración 194. Estructura bloque 35
Fuente. Equipo de diagnóstico

La estructura de forma aparente presenta óptimas condiciones de uso, sin embargo evidencia fisuras y/o grietas longitudinales en un costado de las fachadas.

- La estructura, presenta fisuras y/o grietas de forma longitudinal, afectando su comportamiento estructural. Se recomienda reforzar la mampostería.
- La teja de asbesto cemento, presenta deterioro no cumpliendo con las normas de salubridad. Se recomienda realizar su mantenimiento y /o cambio.
- Se recomienda realizar mantenimiento a los elementos no estructurales.
- El bloque no cuenta con red contraincendios, por tanto no cumple con el capítulo J, de la NSR-10.
- Se recomienda realizar el respectivo reforzamiento enfocado a los elementos que componen la cubierta.

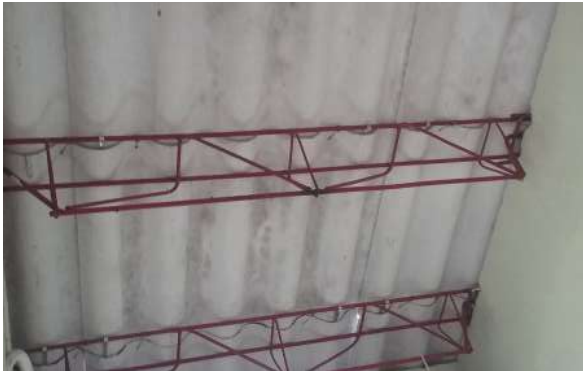
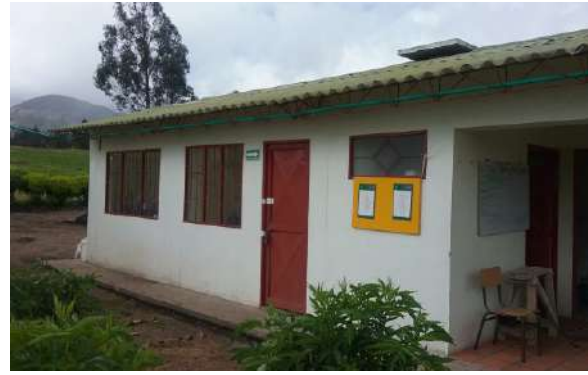
Ilustración 195. Estructura de cubierta bloque 13
Fuente. Equipo de diagnóstico

La cubierta presenta inclinación en teja de asbesto cemento, con estructura de cerchas metálicas en celosía. Esta se encuentra amarrada al sistema estructural.

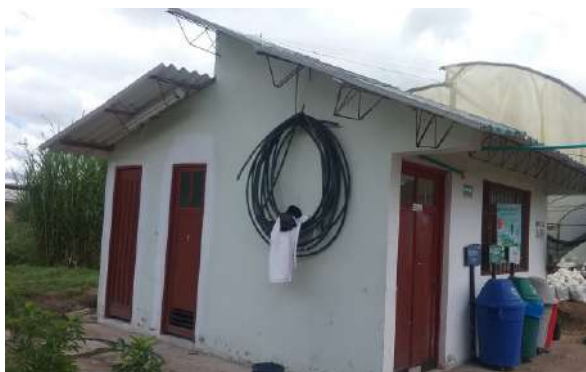
Ilustración 197. Estructura bloque 36 parte A
Fuente. Equipo de diagnóstico

Esta parte de la estructura, presenta condiciones óptimas de uso, no evidencia fisuras y/o grietas ni signos de humedad.

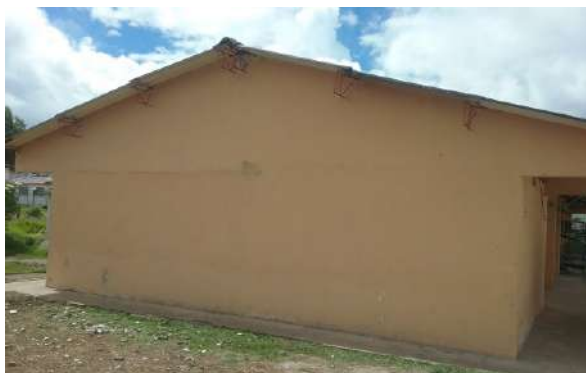
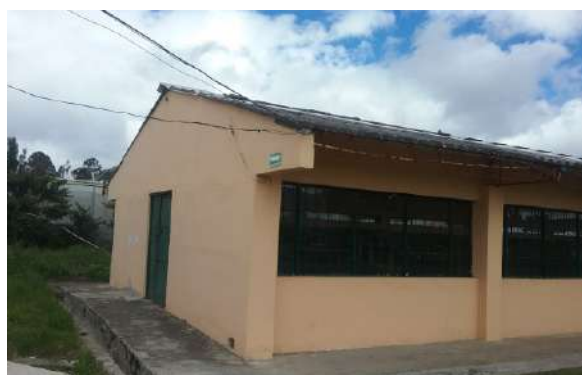
Ilustración 207. Estructura bloque 39
Fuente. Equipo de diagnóstico

La estructura de forma aparente presenta óptimas condiciones de uso, no evidencia fisuras y/o grietas ni signos de humedad.

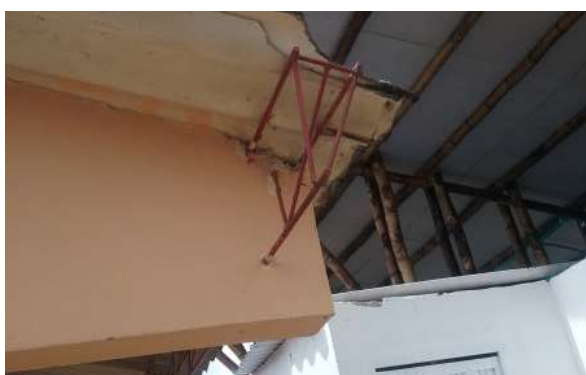
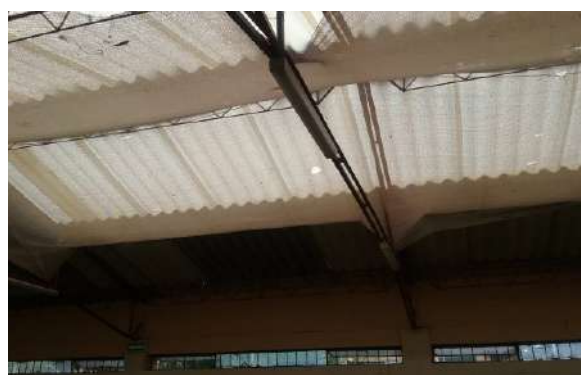
Ilustración 208. Estructura de cubierta bloque 39
Fuente. Equipo de diagnóstico

La cubierta, presenta inclinación, en teja de asbesto cemento, con estructura de cerchas metálicas en celosía. Esta se encuentra amarrada al sistema estructural.

- En general la estructura presenta condiciones óptimas de uso y un buen comportamiento estructural y sísmico.
- La cubierta de asbesto cemento, presenta deterioro. Se recomienda realizar el respectivo mantenimiento y/o cambio.
- La estructura metálica de la cubierta, evidencia signos de corrosión. Se recomienda realizar su mantenimiento.
- El bloque no cuenta con red contraincendios, por tanto no cumple con lo estipulado en el capítulo J, de la NSR-10.
- Se recomienda realizar el respectivo reforzamiento enfocado en confinar muros, reparación placa de contrapiso, cambio de cubierta, reforzamiento de estructura metálica.

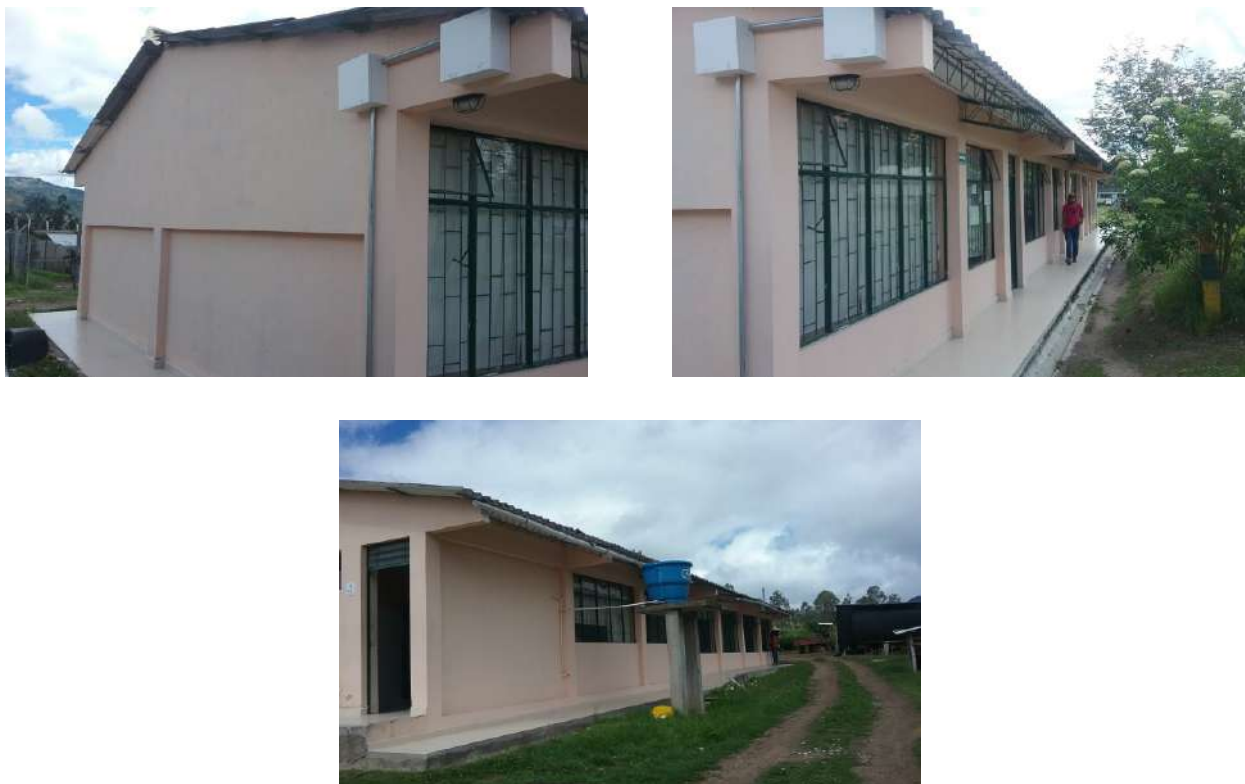
Ilustración 219. Estructura bloque 43
Fuente. Equipo de diagnóstico

La estructura de forma aparente presenta un buen comportamiento estructural, no evidencia fisuras y/o grietas ni signos de humedad en elementos estructurales, que altere su comportamiento.

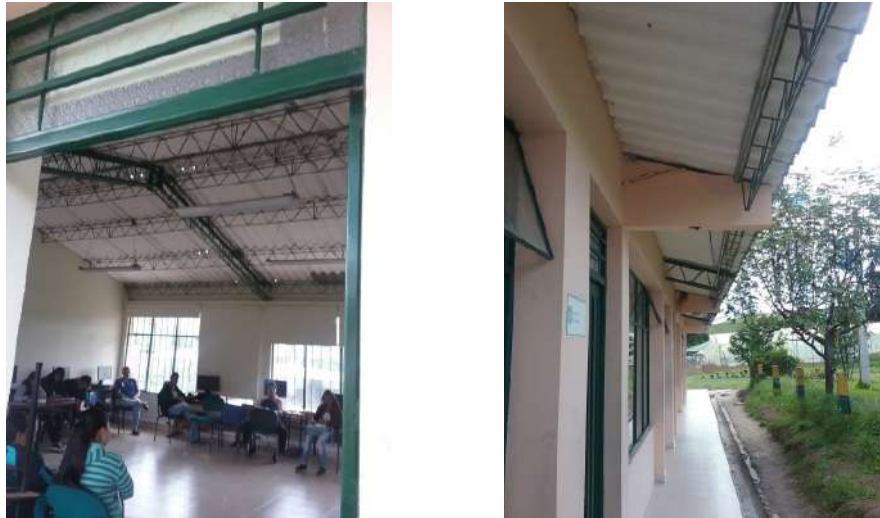
Ilustración 220. Estructura de cubierta
Fuente. Equipo de diagnóstico

La cubierta, presenta inclinación en teja de asbesto cemento, con estructura de cerchas metálicas en celosía. Esta se encuentra amarrada al sistema estructural.

- En general la estructura, presenta de forma aparente un buen comportamiento estructural y sísmico, no evidencia fisuras y/o grietas.
- No se pudo determinar el estado actual de la cubierta de asbesto cemento. Se recomienda realizar una inspección y hacer su correspondiente mantenimiento si es necesario.
- El bloque no cuenta con red contraincendios, por tanto no cumple con lo estipulado en el capítulo J de la NSR-10.
- Se recomienda realizar mantenimiento periódico a la estructura

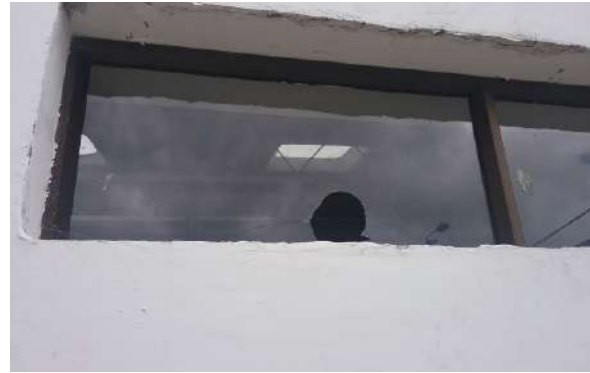
Ilustración 227. Estructura bloque 45
Fuente. Equipo de diagnóstico

La estructura de forma aparente presenta un buen comportamiento estructural, no evidencia fisuras y/o grietas, ni signos de humedad que afecten su comportamiento. Sin embargo presenta fisuras y/o grietas en el andén perimetral y elementos no estructurales se encuentran en mal estado.

- En general, la estructura, presenta óptimas condiciones de uso. De forma aparente la estructura evidencia buen comportamiento estructural y sísmico, no hay afectación de fisuras y/o grietas ni signos de humedad, que afecten el comportamiento. Se recomienda reforzar la mampostería.
- En el andén perimetral, se evidencia fisuras y/o grietas, Se recomienda realizar su mantenimiento.
- La cubierta de teja de asbesto cemento, presenta deterioro. Se recomienda realizar su mantenimiento y /o cambio.
- Se recomienda realizar mantenimiento a los elementos no estructurales.
- El bloque no cuenta con red contraincendios, por tanto no cumple con el capítulo J, de la NSR-10
- Se recomienda realizar el mantenimiento periódico enfocado en los andenes perimetrales y elementos no estructurales.

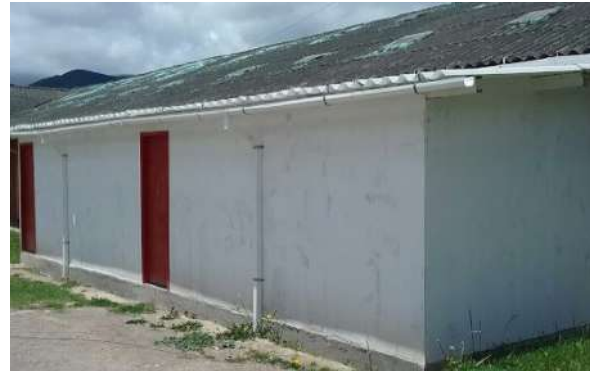
Ilustración 231. Estructura bloque 46
Fuente. Equipo de diagnóstico

La estructura de forma aparente, presenta un buen comportamiento estructural, no evidencia fisuras y/o grietas. Sin embargo evidencia signos de humedad.

- La estructura en general presenta condiciones óptimas de uso, sin embargo evidencia signos de humedad. Se recomienda realizar reforzamiento de mampostería.
- La cubierta no se encuentra amarrada, al sistema estructural, por lo que se recomienda instalar una viga de amarre, para que no esté inestable.
- La cubierta de teja de asbesto cemento, presenta deterioro. Se recomienda realizar su mantenimiento y /o cambio.
- El bloque no cuenta con red contraincendios, por tanto no cumple con el capítulo J, de la NSR-10
- Se recomienda realizar el respectivo reforzamiento enfocado en el confinamiento de muros y reforzamiento de estructura de cubierta.

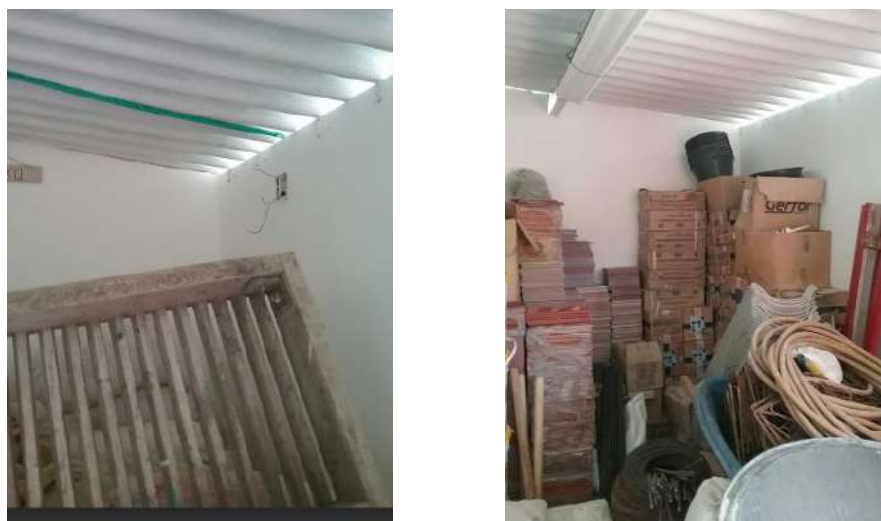
Ilustración 232. Estructura de cubierta
Fuente. Equipo de diagnóstico

La cubierta presenta inclinación, en teja de asbesto cemento, con estructura de correas metálicas perfil tipo “C”. Esta se encuentra amarrada al sistema estructural.

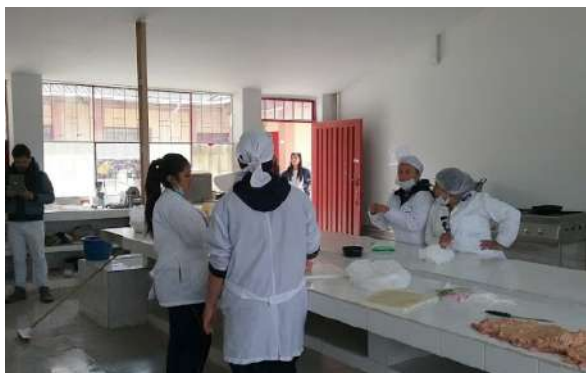
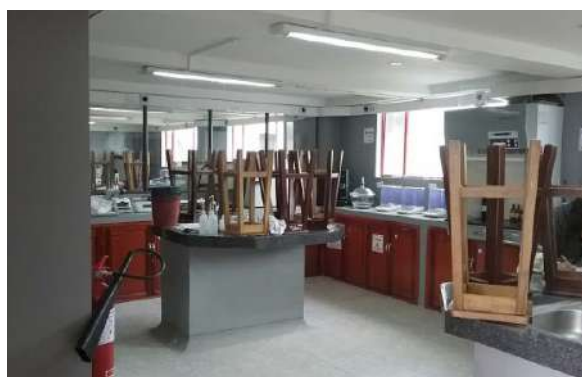
Ilustración 235. Estructura bloque 47
Fuente. Equipo de diagnóstico

En el momento de la visita, este bloque se encontraba en restauración, de forma aparente presenta condiciones óptimas, no evidencia fisuras y/o grietas ni signos de humedad. En el andén perimetral presenta fisuras y/o grietas.

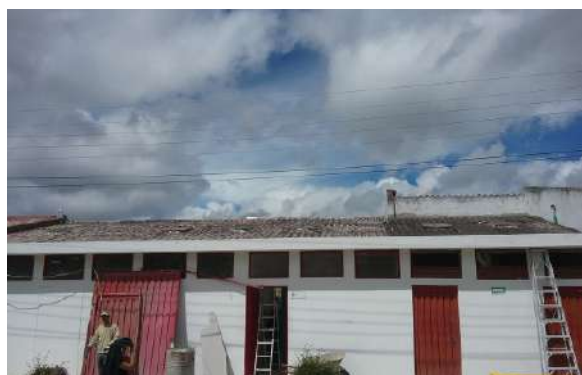
Ilustración 236. Cubierta bloque 47
Fuente. Equipo de diagnóstico

La cubierta, presenta inclinación en teja de asbesto cemento, no se puede evidenciar la estructura. Esta se encuentra amarrada al sistema estructural.

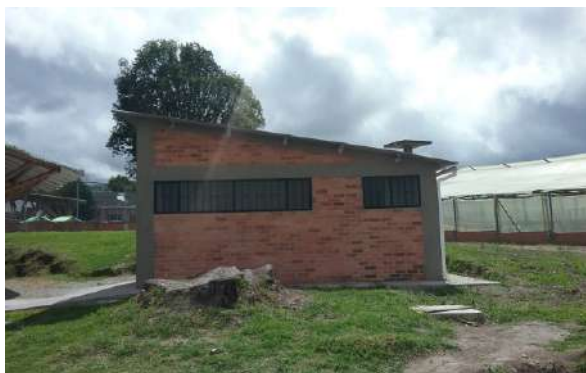
Ilustración 243. Estructura bloque 49
Fuente. Equipo de diagnóstico

La estructura de forma aparente, presenta óptimas condiciones de uso, no evidencia fisuras y/o grietas ni signos de humedad.

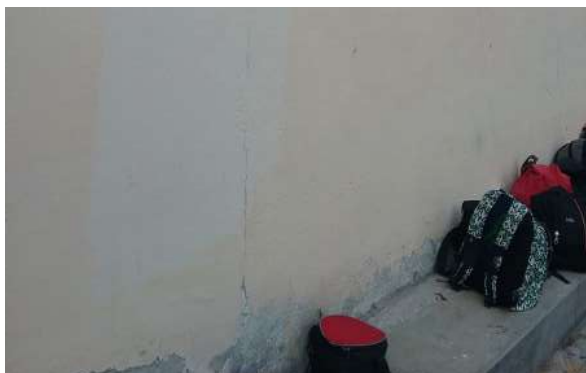
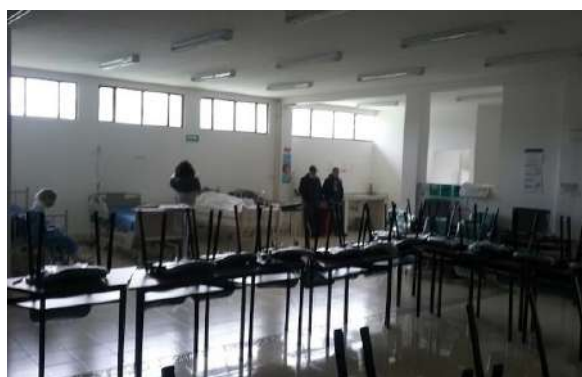
Ilustración 250. Estructura bloque 51
Fuente. Equipo de diagnóstico

La estructura presenta condiciones óptimas de uso, no evidencia fisuras y/o grietas ni signos de humedad en elementos estructurales.

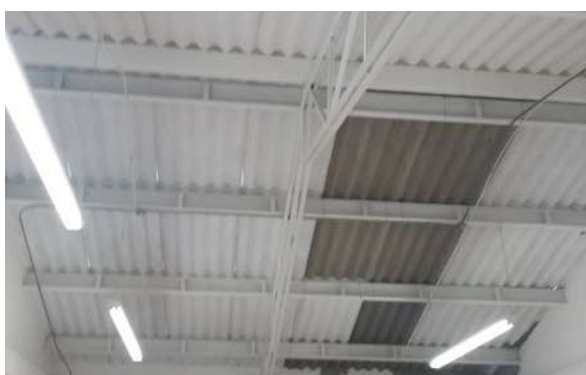
Ilustración 251. Estructura bloque 51
Fuente. Equipo de diagnóstico

La cubierta presenta inclinación en teja de asbesto cemento, con estructura de cerchas metálicas y correas perfil tipo “C”.

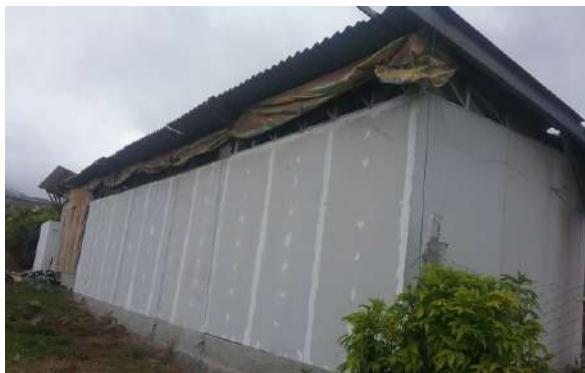
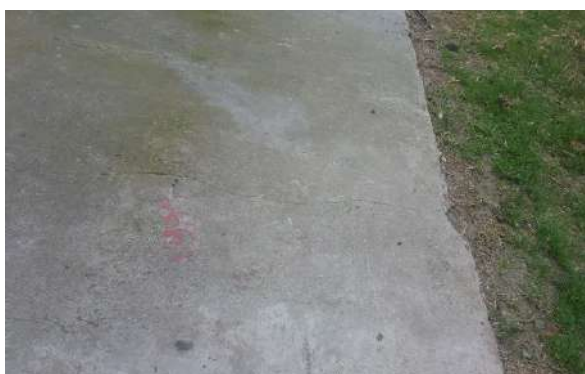
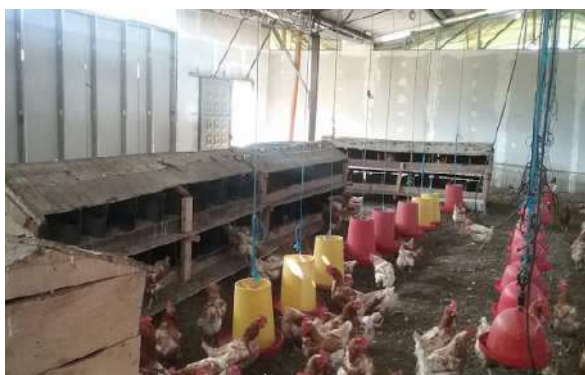
Ilustración 262. Estructura bloque 54
Fuente. Equipo de diagnóstico

Esta estructura presenta estado de deterioro y abandono, no se observa técnicas de construcción adecuadas, teniendo condiciones no óptimas de uso.

- En general la estructura presenta, condiciones de deterioro y abandono, evidencia técnicas de construcción no adecuadas y muchas deficiencias constructivas, lo que hace que no cumpla con las mínimas especificaciones de la NSR-10. Se recomienda realizar replanteamiento de la estructura.

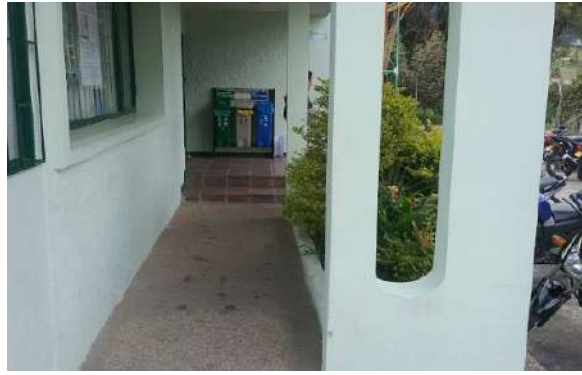
Ilustración 266. Estructura bloque 55
Fuente. Equipo de diagnóstico

Esta estructura presenta condiciones óptimas de uso, no evidencia fisuras y/o grietas ni signos de humedad. En andén perimetral se evidencia fisuras y/o grietas.

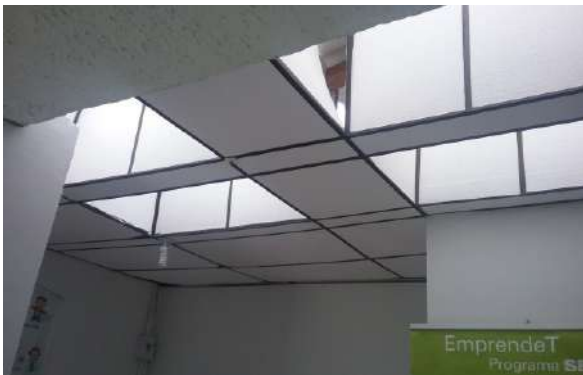
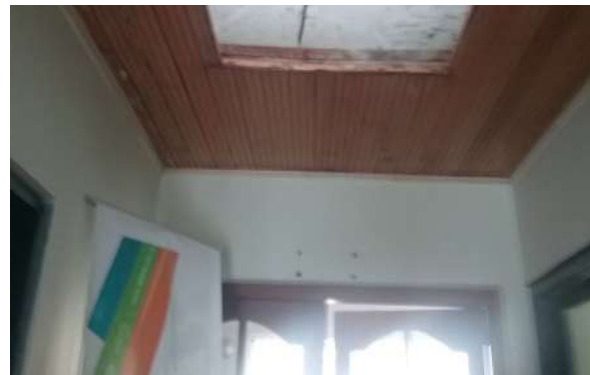
Ilustración 267. Elementos no estructurales en mal estado
Fuente. Equipo de diagnóstico

En la visita se evidenció que los falsos techos, la perfilería en Drywall y en madera, presentan deterioro.
