## INFORME DE CUBIERTAS

PASTO - 9536

### SENA

CONTRATAR LOS ESTUDIOS DE VULNERABILIDAD SÍSMICA Y LOS DISEÑOS DE REFORZAMIENTO ESTRUCTURAL DE LOS ELEMENTOS ESTRUCTURALES Y NO ESTRUCTURALES, CON FUNDAMENTO EN EL REGLAMENTO COLOMBIANO DE DISEÑO Y CONSTRUCCIÓN SISMO RESISTENTE NSR-10 DE EDIFICACIONES DEL SENA A NIVEL NACIONAL, UBICADAS EN ZONAS DE AMENAZA SÍSMISCA ALTA E INTERMEDIA.

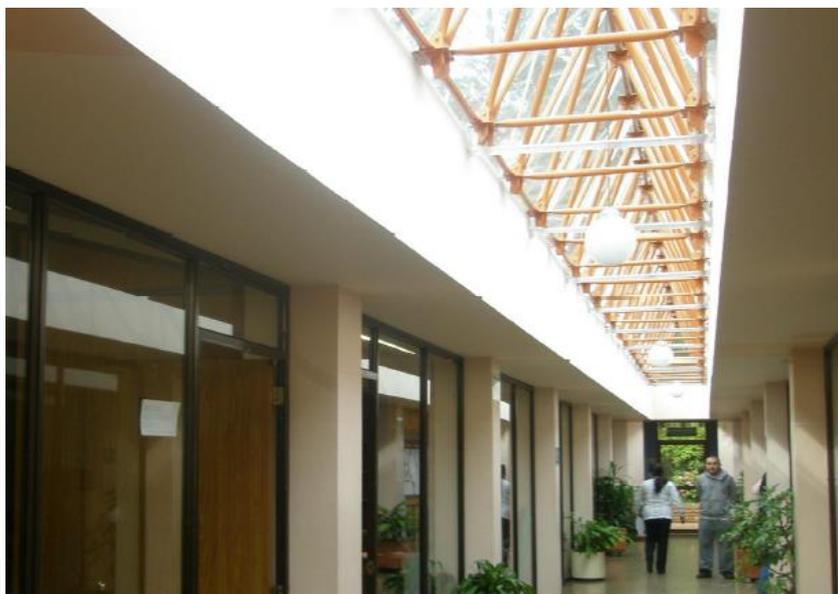
EDIFICACION No. 1  
ELEMENTO  
PRINCIPAL SECUNDARIO

CUMPLE	NO CUMPLE	NO APLICA	NO SE EVIDENCIA
EL COMPORTAMIENTO ES ADECUADO? ( <i>Deflexiones imperceptibles</i> )	X			
LA ESTRUCTURA SE ENCUENTRA PROTEGIDA CONTRA CORROSION?	X			
LAS CONEXIONES ENTRE ELEMENTOS SE VEN EN BUEN ESTADO? <i>No se detectan elementos fallados, soldaduras rotas, pernos en mal estado</i>	X			
EL SISTEMA TIENE CONTRAVIENTOS?

En los planos de levantamiento se determinaron correas metalicas como sistema secundario en varilla de refuerzo. Las cubiertas tienen cielo razo en madera.

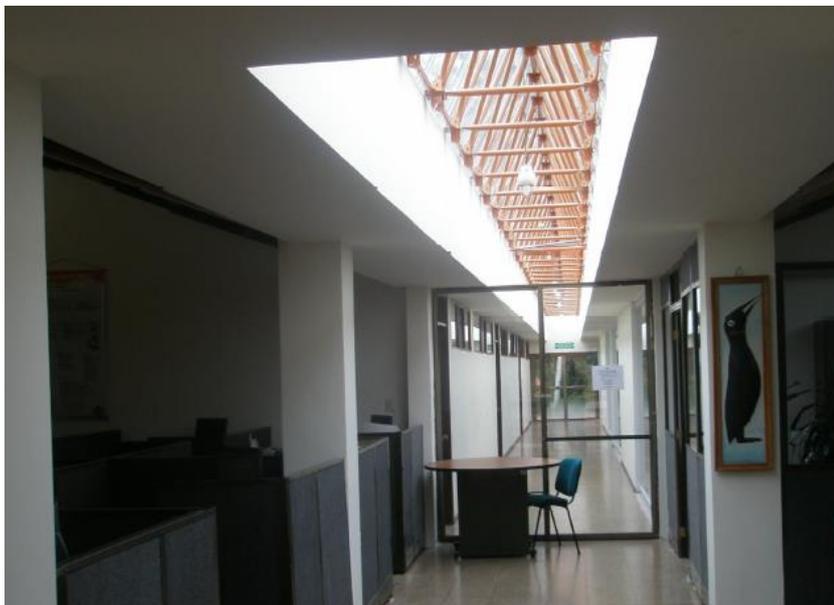
2

CUMPLE	NO CUMPLE	NO APLICA	NO SE EVIDENCIA
EL COMPORTAMIENTO ES ADECUADO? ( <i>Deflexiones imperceptibles</i> )	X			
LA ESTRUCTURA SE ENCUENTRA PROTEGIDA CONTRA CORROSION?	X			
LAS CONEXIONES ENTRE ELEMENTOS SE VEN EN BUEN ESTADO? <i>No se detectan elementos fallados, soldaduras rotas, pernos en mal estado</i>	X			
EL SISTEMA TIENE CONTRAVIENTOS?

En los planos de levantamiento se determinaron correas metalicas como sistema secundario en varilla de refuerzo. Las cubiertas tienen cielo razo en madera.

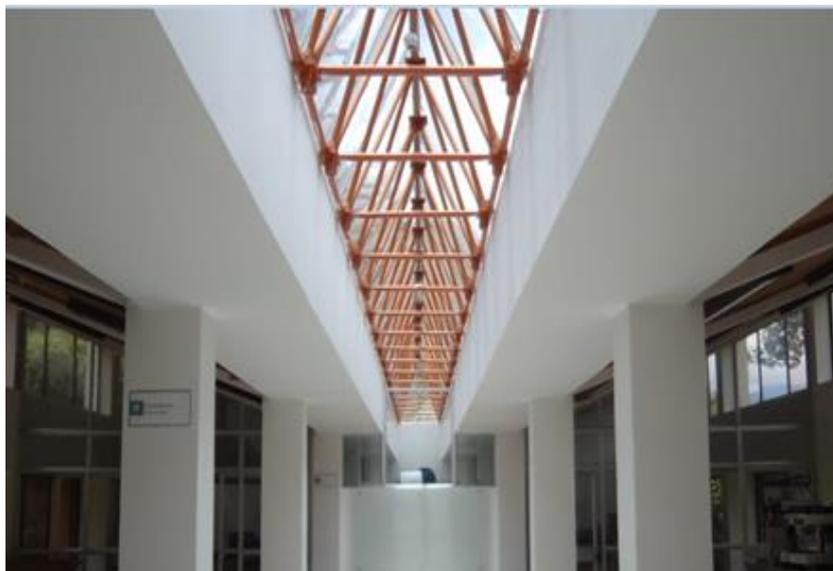
EDIFICACION No. 3  
ELEMENTO  
PRINCIPAL SECUNDARIO

CUMPLE	NO CUMPLE	NO APLICA	NO SE EVIDENCIA
EL COMPORTAMIENTO ES ADECUADO? ( <i>Deflexiones imperceptibles</i> )	X			
LA ESTRUCTURA SE ENCUENTRA PROTEGIDA CONTRA CORROSION?	X			
LAS CONEXIONES ENTRE ELEMENTOS SE VEN EN BUEN ESTADO? <i>No se detectan elementos fallados, soldaduras rotas, pernos en mal estado</i>	X			
EL SISTEMA TIENE CONTRAVIENTOS?

En los planos de levantamiento se determinaron correas metalicas como sistema secundario en varilla de refuerzo. Las cubiertas tienen cielo razo en madera.

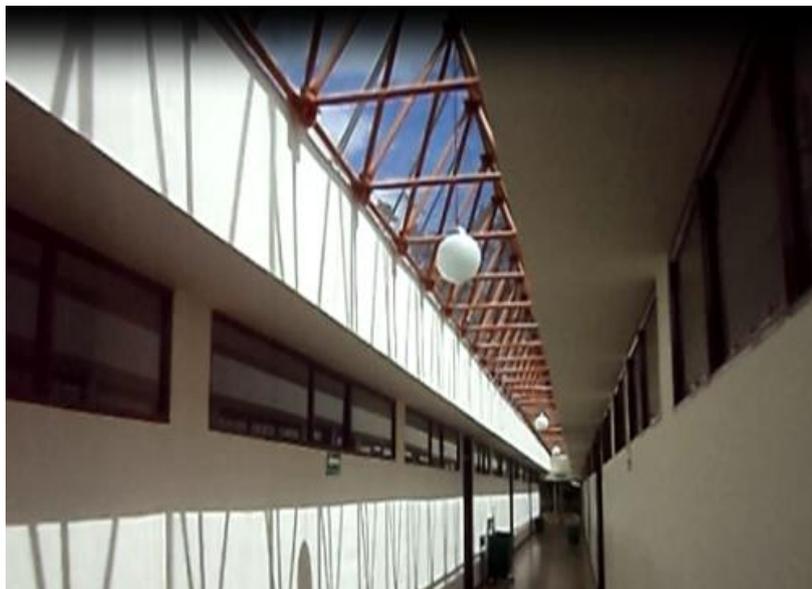
EDIFICACION No. 4  
ELEMENTO  
PRINCIPAL SECUNDARIO

CUMPLE	NO CUMPLE	NO APLICA	NO SE EVIDENCIA
EL COMPORTAMIENTO ES ADECUADO? ( <i>Deflexiones imperceptibles</i> )	X			
LA ESTRUCTURA SE ENCUENTRA PROTEGIDA CONTRA CORROSION?	X			
LAS CONEXIONES ENTRE ELEMENTOS SE VEN EN BUEN ESTADO? <i>No se detectan elementos fallados, soldaduras rotas, pernos en mal estado</i>	X			
EL SISTEMA TIENE CONTRAVIENTOS?

En los planos de levantamiento se determinaron correas metalicas como sistema secundario en varilla de refuerzo. Las cubiertas tienen cielo razo en madera.

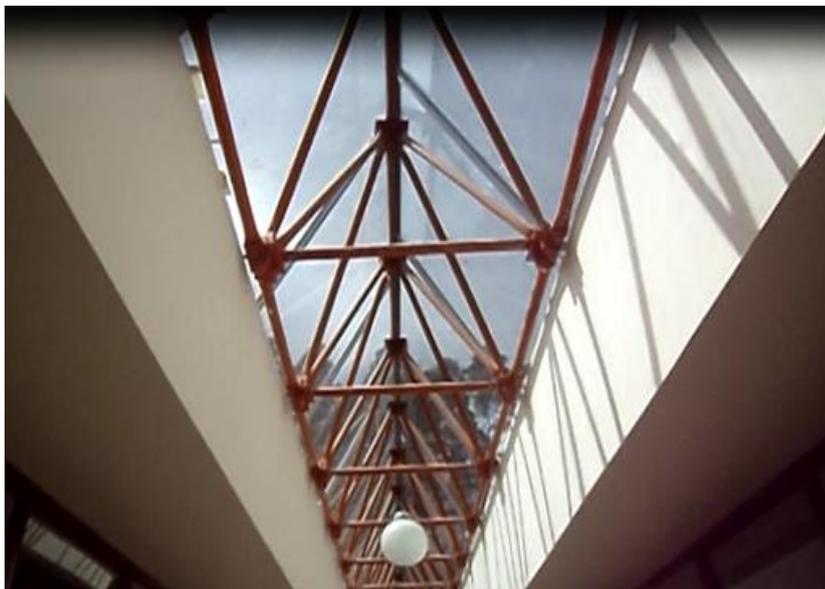
EDIFICACION No. 5  
ELEMENTO  
PRINCIPAL SECUNDARIO

CUMPLE	NO CUMPLE	NO APLICA	NO SE EVIDENCIA
EL COMPORTAMIENTO ES ADECUADO? ( <i>Deflexiones imperceptibles</i> )	X			
LA ESTRUCTURA SE ENCUENTRA PROTEGIDA CONTRA CORROSION?	X			
LAS CONEXIONES ENTRE ELEMENTOS SE VEN EN BUEN ESTADO? <i>No se detectan elementos fallados, soldaduras rotas, pernos en mal estado</i>	X			
EL SISTEMA TIENE CONTRAVIENTOS?

En los planos de levantamiento se determinaron correas metalicas como sistema secundario en varilla de refuerzo. Las cubiertas tienen cielo razo en madera.

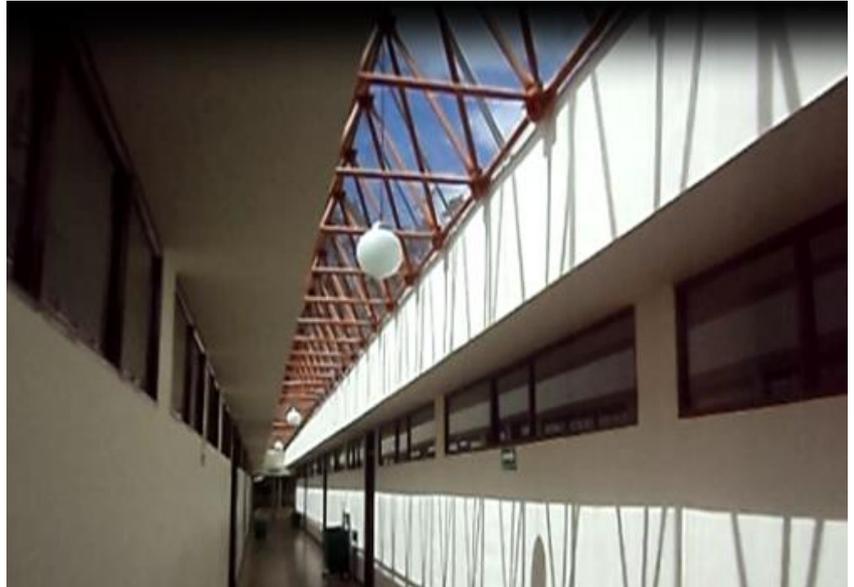
EDIFICACION No. 6  
ELEMENTO  
PRINCIPAL SECUNDARIO

CUMPLE	NO CUMPLE	NO APLICA	NO SE EVIDENCIA
EL COMPORTAMIENTO ES ADECUADO? ( <i>Deflexiones imperceptibles</i> )	X			
LA ESTRUCTURA SE ENCUENTRA PROTEGIDA CONTRA CORROSION?	X			
LAS CONEXIONES ENTRE ELEMENTOS SE VEN EN BUEN ESTADO? <i>No se detectan elementos fallados, soldaduras rotas, pernos en mal estado</i>	X			
EL SISTEMA TIENE CONTRAVIENTOS?

En los planos de levantamiento se determinaron correas metalicas como sistema secundario en varilla de refuerzo. Las cubiertas tienen cielo razo en madera.

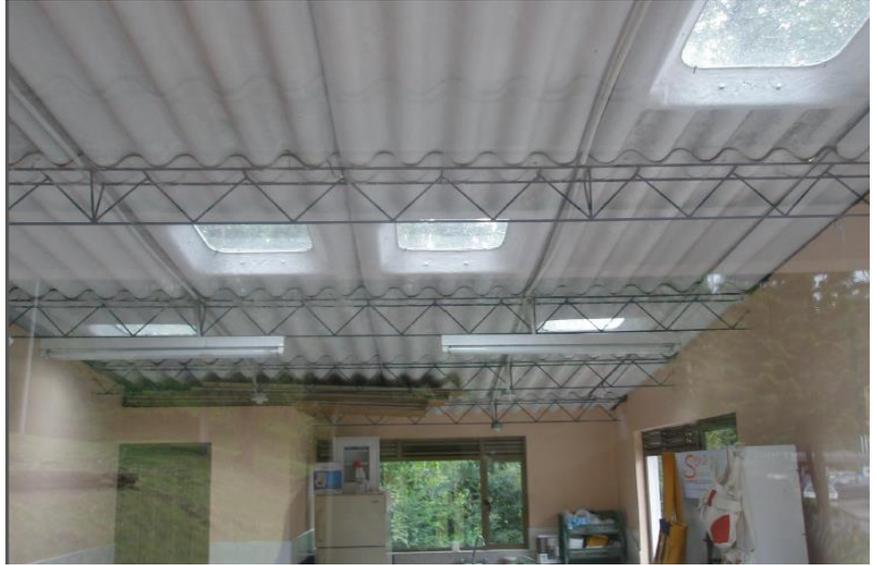
EDIFICACION No. 7

CUMPLE	NO CUMPLE	NO APLICA	NO SE EVIDENCIA
EL COMPORTAMIENTO ES ADECUADO? ( <i>Deflexiones imperceptibles</i> )	X			
LA ESTRUCTURA SE ENCUENTRA PROTEGIDA CONTRA CORROSION?				X
LAS CONEXIONES ENTRE ELEMENTOS SE VEN EN BUEN ESTADO? <i>No se detectan elementos fallados, soldaduras rotas, pernos en mal estado</i>				X
EL SISTEMA TIENE CONTRAVIENTOS?

El sistema principal es en concreto.

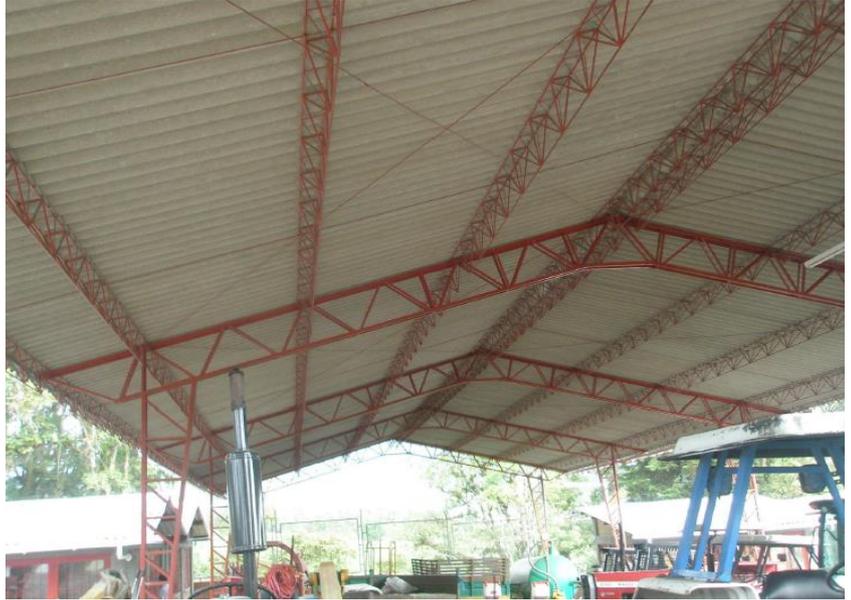
EDIFICACION No. 9

CUMPLE	NO CUMPLE	NO APLICA	NO SE EVIDENCIA
EL COMPORTAMIENTO ES ADECUADO? ( <i>Deflexiones imperceptibles</i> )	X			
LA ESTRUCTURA SE ENCUENTRA PROTEGIDA CONTRA CORROSION?	X			
LAS CONEXIONES ENTRE ELEMENTOS SE VEN EN BUEN ESTADO? <i>No se detectan elementos fallados, soldaduras rotas, pernos en mal estado</i>				X
EL SISTEMA TIENE CONTRAVIENTOS?	X

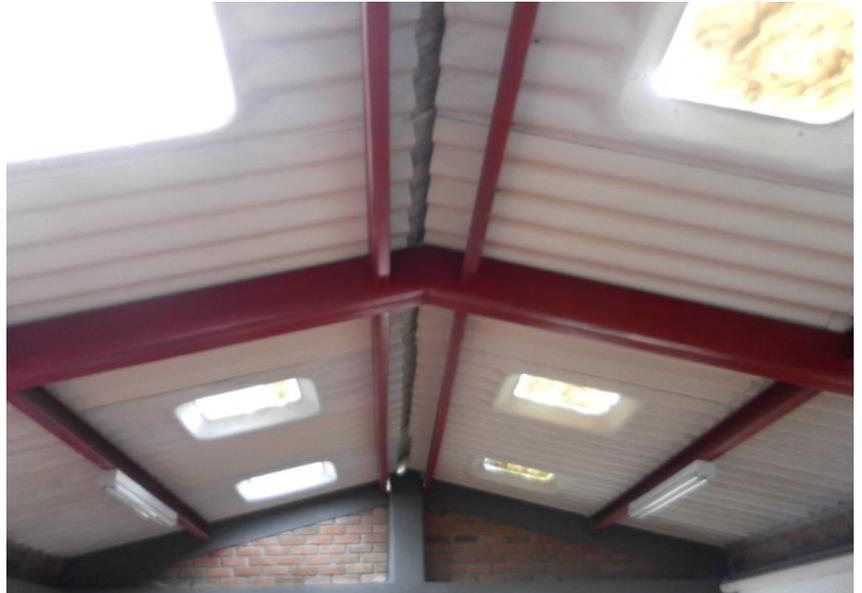
EDIFICACION No. 9A

CUMPLE	NO CUMPLE	NO APLICA	NO SE EVIDENCIA
EL COMPORTAMIENTO ES ADECUADO? ( <i>Deflexiones imperceptibles</i> )	X			
LA ESTRUCTURA SE ENCUENTRA PROTEGIDA CONTRA CORROSION?	X			
LAS CONEXIONES ENTRE ELEMENTOS SE VEN EN BUEN ESTADO? <i>No se detectan elementos fallados, soldaduras rotas, pernos en mal estado</i>	X			
EL SISTEMA TIENE CONTRAVIENTOS?

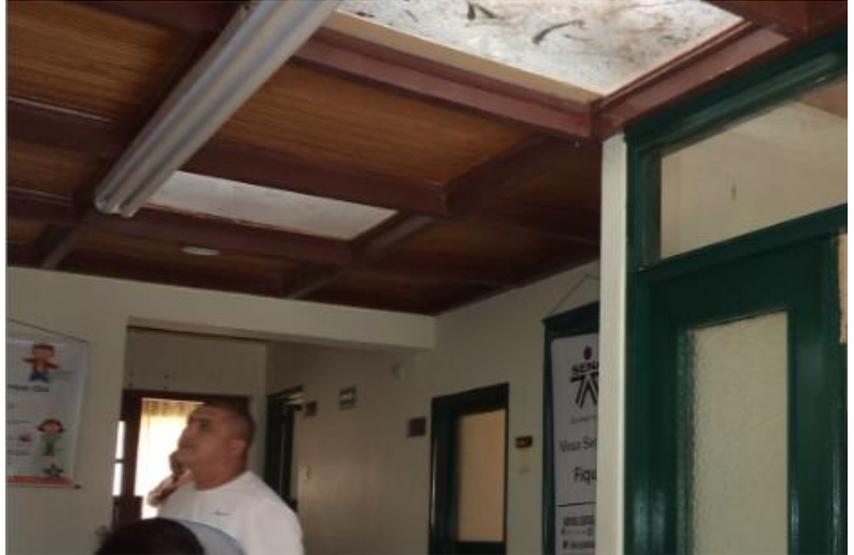
EDIFICACION No. 10

CUMPLE	NO CUMPLE	NO APLICA	NO SE EVIDENCIA
EL COMPORTAMIENTO ES ADECUADO? ( <i>Deflexiones imperceptibles</i> )	X			
LA ESTRUCTURA SE ENCUENTRA PROTEGIDA CONTRA CORROSION?			X	
LAS CONEXIONES ENTRE ELEMENTOS SE VEN EN BUEN ESTADO? <i>No se detectan elementos fallados, soldaduras rotas, pernos en mal estado</i>				X
EL SISTEMA TIENE CONTRAVIENTOS?

El sistema principal y secundario esta compuesto por elementos en madera.

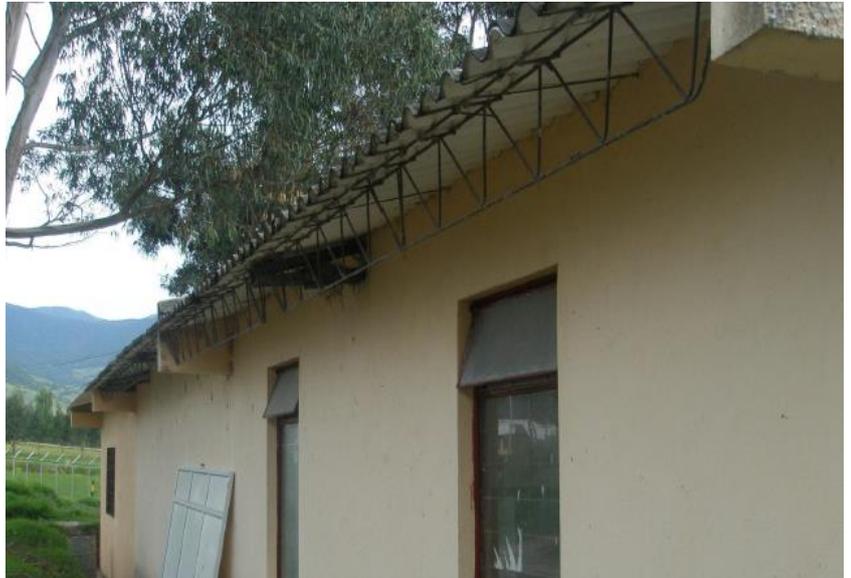
EDIFICACION No. 11  
ELEMENTO

CUMPLE	NO CUMPLE	NO APLICA	NO SE EVIDENCIA
EL COMPORTAMIENTO ES ADECUADO? ( <i>Deflexiones imperceptibles</i> )	X			
LA ESTRUCTURA SE ENCUENTRA PROTEGIDA CONTRA CORROSION?				X
LAS CONEXIONES ENTRE ELEMENTOS SE VEN EN BUEN ESTADO? <i>No se detectan elementos fallados, soldaduras rotas, pernos en mal estado</i>				X
EL SISTEMA TIENE CONTRAVIENTOS?

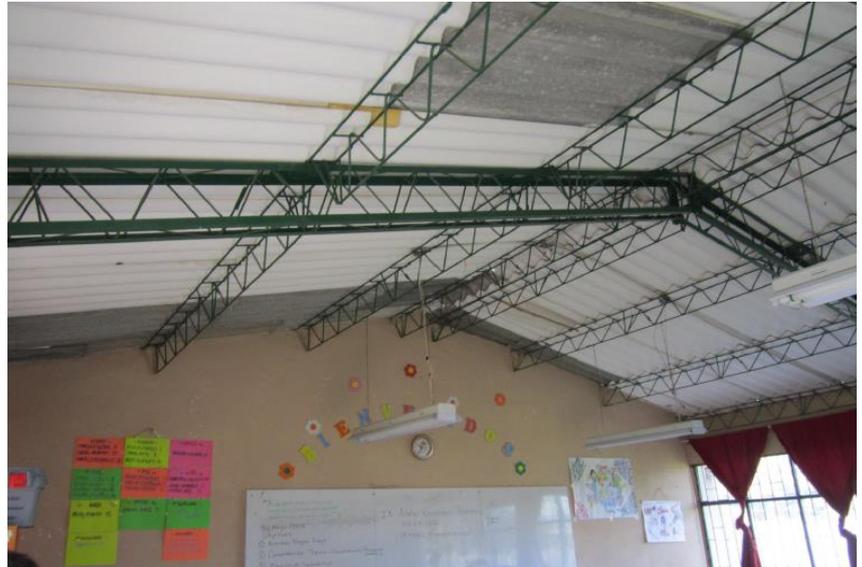
EDIFICACION No. 13  
ELEMENTO

CUMPLE	NO CUMPLE	NO APLICA	NO SE EVIDENCIA
EL COMPORTAMIENTO ES ADECUADO? ( <i>Deflexiones imperceptibles</i> )	X			
LA ESTRUCTURA SE ENCUENTRA PROTEGIDA CONTRA CORROSION?	X			
LAS CONEXIONES ENTRE ELEMENTOS SE VEN EN BUEN ESTADO? <i>No se detectan elementos fallados, soldaduras rotas, pernos en mal estado</i>				X
EL SISTEMA TIENE CONTRAVIENTOS?		X

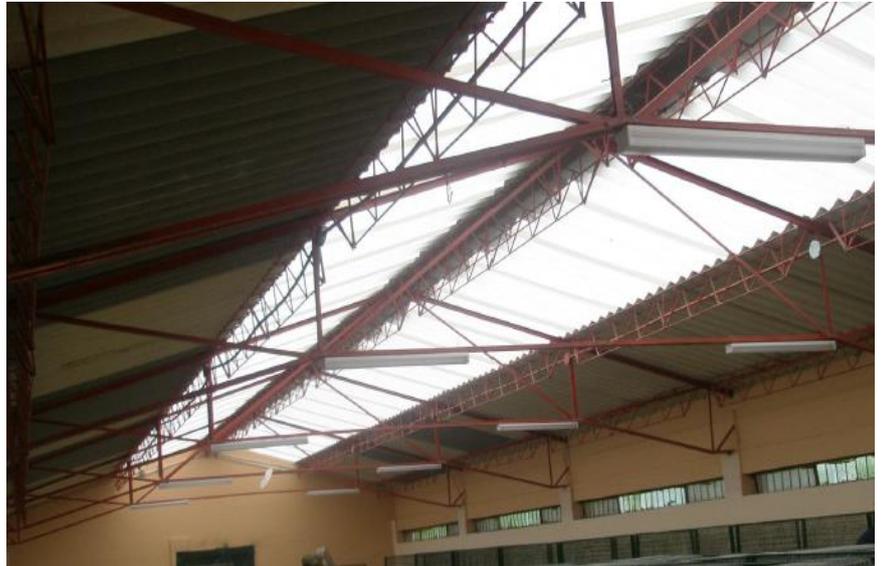
EDIFICACION No. 14

CUMPLE	NO CUMPLE	NO APLICA	NO SE EVIDENCIA
EL COMPORTAMIENTO ES ADECUADO? ( <i>Deflexiones imperceptibles</i> )	X			
LA ESTRUCTURA SE ENCUENTRA PROTEGIDA CONTRA CORROSION?	X			
LAS CONEXIONES ENTRE ELEMENTOS SE VEN EN BUEN ESTADO? <i>No se detectan elementos fallados, soldaduras rotas, pernos en mal estado</i>				X
EL SISTEMA TIENE CONTRAVIENTOS?		X

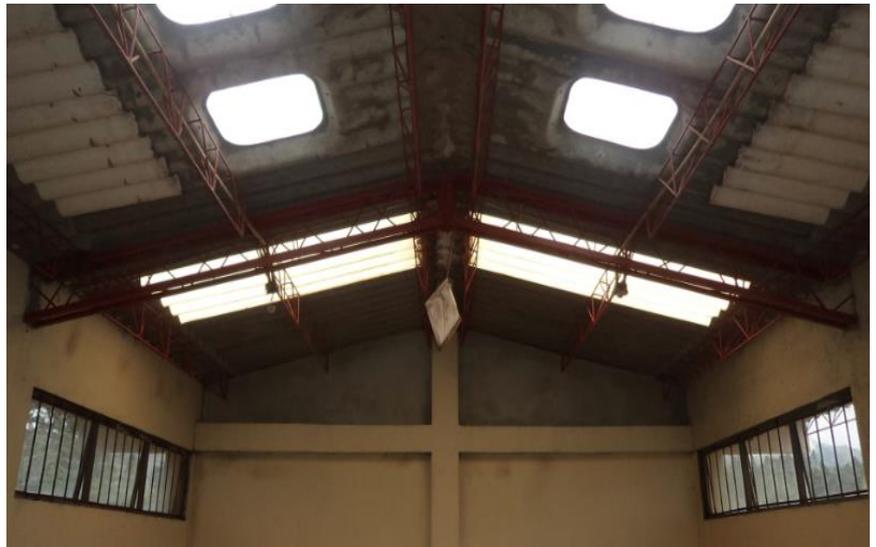
EDIFICACION No. 15  
ELEMENTO

CUMPLE	NO CUMPLE	NO APLICA	NO SE EVIDENCIA
EL COMPORTAMIENTO ES ADECUADO? ( <i>Deflexiones imperceptibles</i> )	X			
LA ESTRUCTURA SE ENCUENTRA PROTEGIDA CONTRA CORROSION?	X			
LAS CONEXIONES ENTRE ELEMENTOS SE VEN EN BUEN ESTADO? <i>No se detectan elementos fallados, soldaduras rotas, pernos en mal estado</i>				X
EL SISTEMA TIENE CONTRAVIENTOS?		X

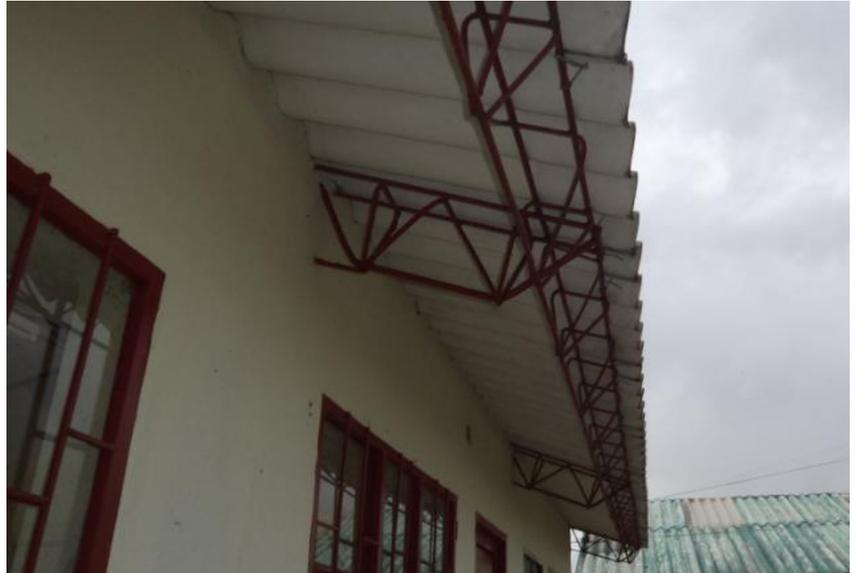
EDIFICACION No. 16  
ELEMENTO

CUMPLE	NO CUMPLE	NO APLICA	NO SE EVIDENCIA
EL COMPORTAMIENTO ES ADECUADO? ( <i>Deflexiones imperceptibles</i> )	X			
LA ESTRUCTURA SE ENCUENTRA PROTEGIDA CONTRA CORROSION?	X			
LAS CONEXIONES ENTRE ELEMENTOS SE VEN EN BUEN ESTADO? <i>No se detectan elementos fallados, soldaduras rotas, pernos en mal estado</i>				X
EL SISTEMA TIENE CONTRAVIENTOS?

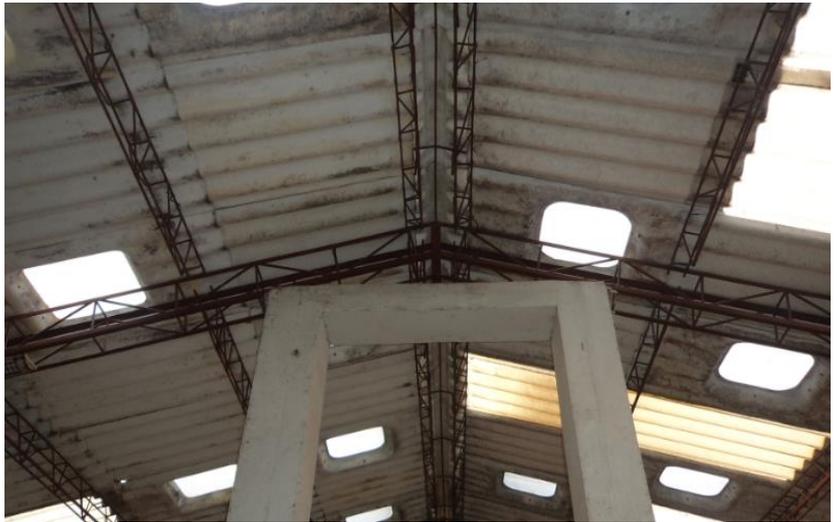
EDIFICACION No. 17

CUMPLE	NO CUMPLE	NO APLICA	NO SE EVIDENCIA
EL COMPORTAMIENTO ES ADECUADO? ( <i>Deflexiones imperceptibles</i> )	X			
LA ESTRUCTURA SE ENCUENTRA PROTEGIDA CONTRA CORROSION?	X			
LAS CONEXIONES ENTRE ELEMENTOS SE VEN EN BUEN ESTADO? <i>No se detectan elementos fallados, soldaduras rotas, pernos en mal estado</i>				X
EL SISTEMA TIENE CONTRAVIENTOS?		X

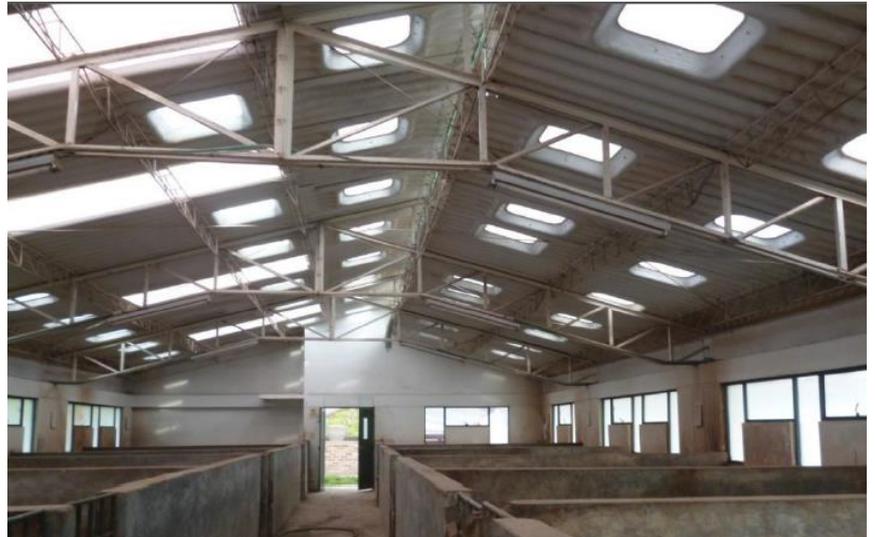
EDIFICACION No. 18  
ELEMENTO

CUMPLE	NO CUMPLE	NO APLICA	NO SE EVIDENCIA
EL COMPORTAMIENTO ES ADECUADO? ( <i>Deflexiones imperceptibles</i> )	X			
LA ESTRUCTURA SE ENCUENTRA PROTEGIDA CONTRA CORROSION?		X		
LAS CONEXIONES ENTRE ELEMENTOS SE VEN EN BUEN ESTADO? <i>No se detectan elementos fallados, soldaduras rotas, pernos en mal estado</i>				X
EL SISTEMA TIENE CONTRAVIENTOS?

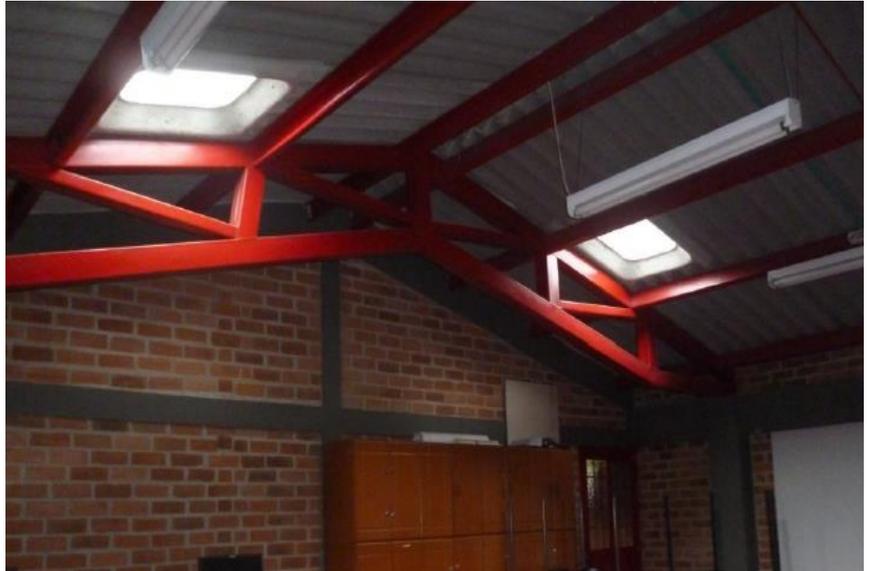
EDIFICACION No. 19  
ELEMENTO

CUMPLE	NO CUMPLE	NO APLICA	NO SE EVIDENCIA
EL COMPORTAMIENTO ES ADECUADO? ( <i>Deflexiones imperceptibles</i> )	X			
LA ESTRUCTURA SE ENCUENTRA PROTEGIDA CONTRA CORROSION?	X			
LAS CONEXIONES ENTRE ELEMENTOS SE VEN EN BUEN ESTADO? <i>No se detectan elementos fallados, soldaduras rotas, pernos en mal estado</i>	X			
EL SISTEMA TIENE CONTRAVIENTOS?

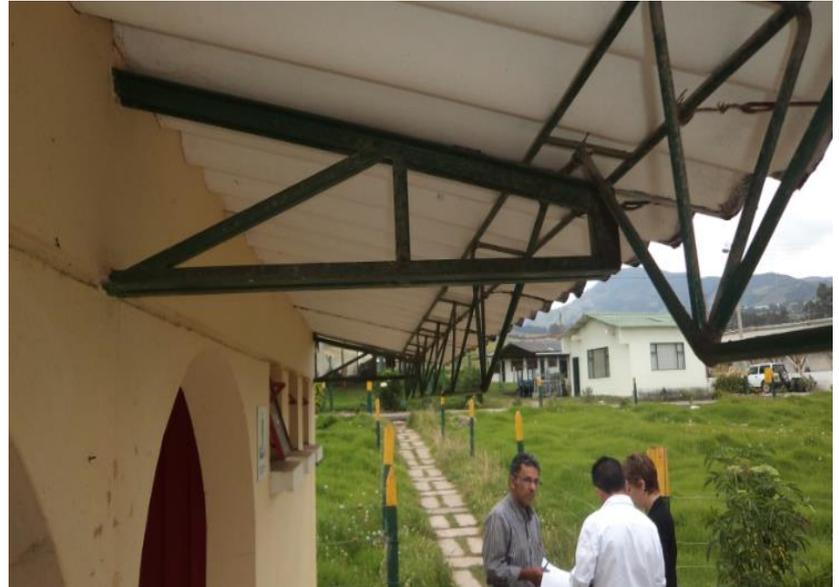
EDIFICACION No. 19 B  
ELEMENTO

CUMPLE	NO CUMPLE	NO APLICA	NO SE EVIDENCIA
EL COMPORTAMIENTO ES ADECUADO? ( <i>Deflexiones imperceptibles</i> )	X			
LA ESTRUCTURA SE ENCUENTRA PROTEGIDA CONTRA CORROSION?				X
LAS CONEXIONES ENTRE ELEMENTOS SE VEN EN BUEN ESTADO? <i>No se detectan elementos fallados, soldaduras rotas, pernos en mal estado</i>				X
EL SISTEMA TIENE CONTRAVIENTOS?

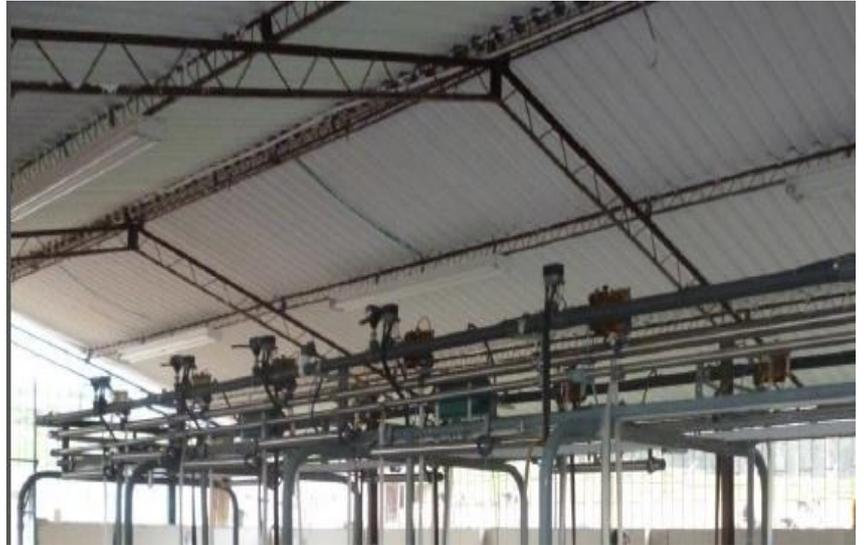
EDIFICACION No. 20  
ELEMENTO

CUMPLE	NO CUMPLE	NO APLICA	NO SE EVIDENCIA
EL COMPORTAMIENTO ES ADECUADO? ( <i>Deflexiones imperceptibles</i> )	X			
LA ESTRUCTURA SE ENCUENTRA PROTEGIDA CONTRA CORROSION?	X			
LAS CONEXIONES ENTRE ELEMENTOS SE VEN EN BUEN ESTADO? <i>No se detectan elementos fallados, soldaduras rotas, pernos en mal estado</i>	X			
EL SISTEMA TIENE CONTRAVIENTOS?		X
