CENTRO DE ATENCIÓN ESPECIALIZADA ASOMENORES TURBACO BOLÍVAR

INFORME DE DIAGNÓSTICO

EDUARDO LEÓN
I.C. M.Sc. Recursos Hidráulicos
Mat 25202-184812

COMPONENTE HIDRÁULICO

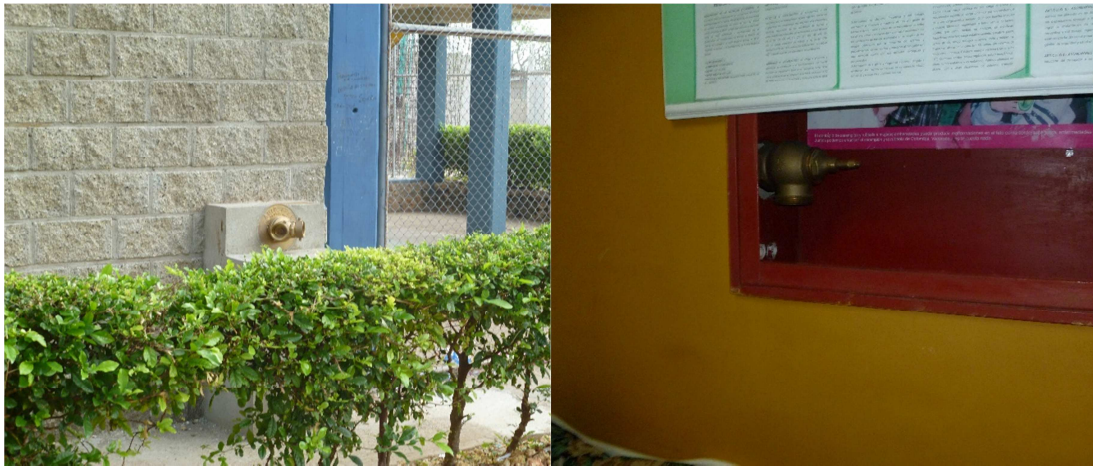
Figura 2. Sistemas de protección contra incendios

1. Se cuenta con una red de gabinetes y siamesa en el CAE sin embargo, no se encuentra en funcionamiento. Adicionalmente la siamesa de conexión de bomberos se encuentra en la parte interior de la zona de esparcimiento de los menores y no en la fachada principal por lo anterior los bomberos deberán ingresar con mangueras desde la calle 27 hasta el punto de conexión de la siamesa interna para poder suministrar agua al edificio de reclusión. En el edificio administrativo se cuenta con gabinetes sin funcionamiento.

Red de protección contra incendios

Se recomienda verificar el funcionamiento de la red y de presentar fugas realizar las respectivas correcciones o modificaciones de toda la red para garantizar que siempre se encuentre en buenas condiciones para el caso de una conflagración. Se deberá tener un tanque de almacenamiento de agua exclusivo para este tipo de uso garantizando el volumen mínimo requerido para el mayor riesgo de las edificaciones. Se deberá tener un equipo listado y certificado para incendios. El sistema debe tener todas las consideraciones para el tipo de edificación que se desea instalar (reclusión de menores).

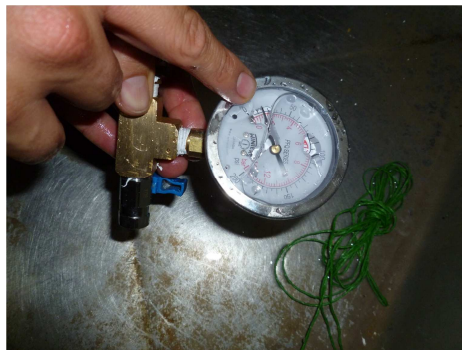
Figura 3. Toma de presión en la cocina (20 psi)

2. El sistema de suministro de agua es por medio de pozo profundo con bomba tipo lapicero.
3. Cuenta con sistema de tratamiento de agua potable únicamente para la cocina, no se cuenta con agua potable para baños, duchas lavamanos de los reclusos.

Se recomienda realizar la modificación de la planta de tratamiento de agua potable, tanque de almacenamiento y red de distribución para que tenga capacidad de suministrar agua potable a las duchas y lavamanos, independizando las redes en el edificio de reclusión y dejar funcionando únicamente sanitarios y puntos de llave de mano para lavado de pisos con aguas grises. Los equipos deben ser antivandálicos

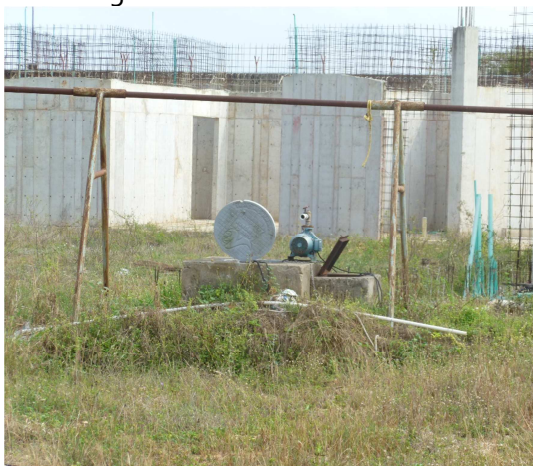
Figura 6. Pozo séptico y bomba para evacuar A.R.

5. El CAE cuenta con dos redes independientes una de agua residuales y otra de agua lluvias

6. El CAE cuenta con sistema de tratamiento de aguas residuales (pozo séptico y campo de infiltración), durante la visita no fue informado si se cuenta con permisos de vertimientos a terreno por infiltración. Debido al cambio de la normatividad de vertimientos a nivel nacional (resolución 0631 del 17 de marzo del 2015) el sistema existente presuntamente no cumpliría con los parámetros máximos permitidos de vertimientos.
7. La cubierta del Kiosco está en mal estado, la viga canal debe ser reconstruida y cambiar la cubierta porque está perforada.

Se recomienda realizar la limpieza del pozo séptico, verificar el permiso de vertimientos ante la Corporación Autónoma Regional para infiltrar a terreno agua residual y finalmente implementar un sistema de tratamiento biológico que requiera bajo mantenimiento y poca utilización de químicos para el tratamiento de las aguas residuales.

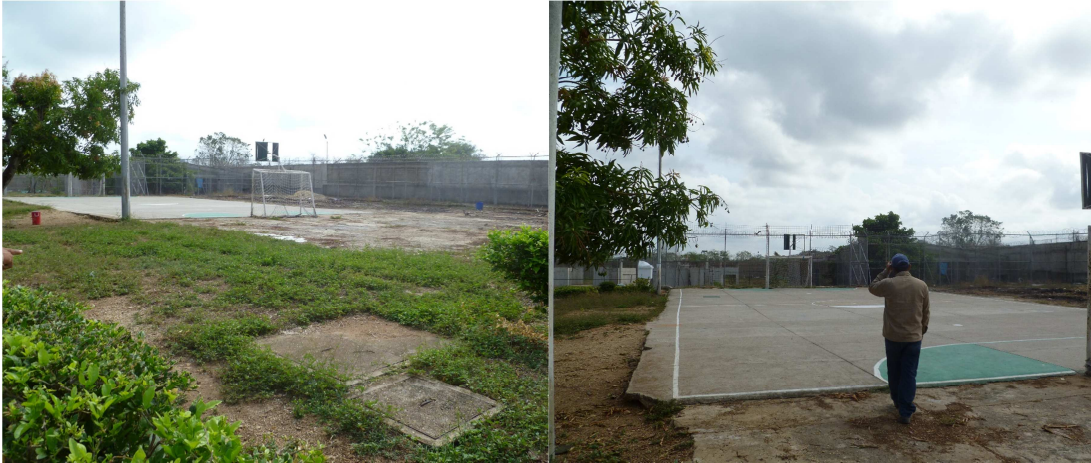
Figura 9. Cancha múltiple

8. La cancha múltiple actualmente no cuenta con cubierta y el manejo de aguas lluvias es por medio de infiltración al terreno por el perímetro. Se evidencia que ya existe procesos de erosión en el perímetro de la cancha por escorrentía superficial al llegar de una superficie impermeable a una permeable.

Para las cubiertas del proyecto se deberán realizar las conexiones a las redes de aguas lluvias y evitar realizar conexiones erradas.

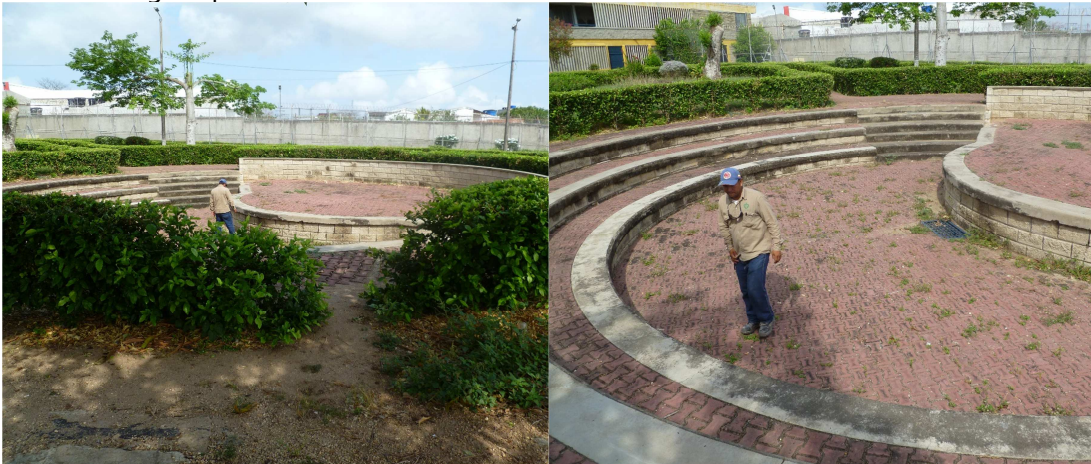
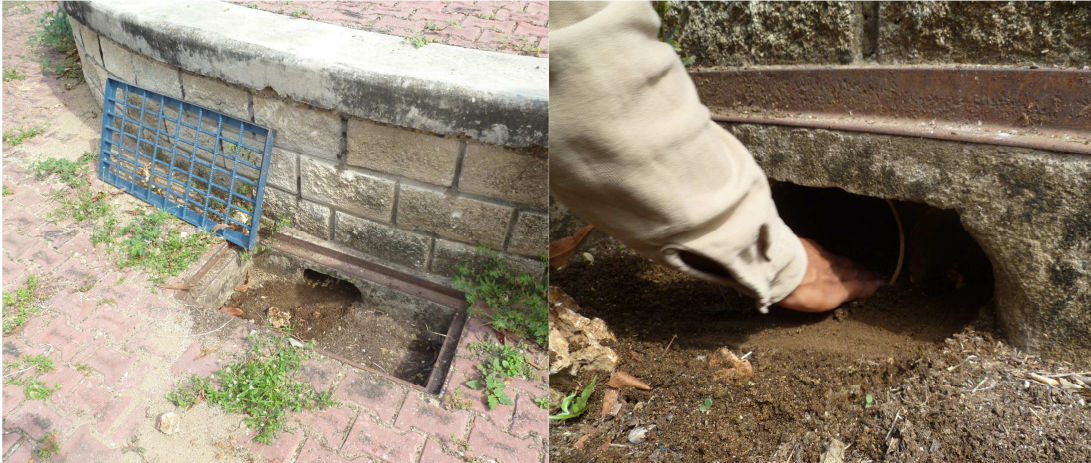
Figura 10. Media torta

9. La media torta actualmente no cuenta con cubierta y el manejo de aguas lluvias es por medio de un sumidero existente en la parte baja, el cual evacua las aguas por medio de un tubo de 6" en PVC-S.

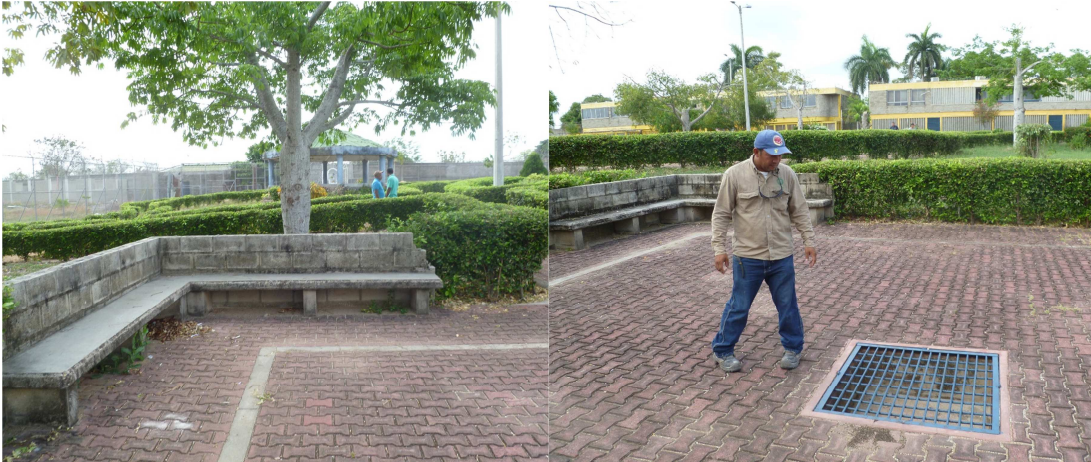
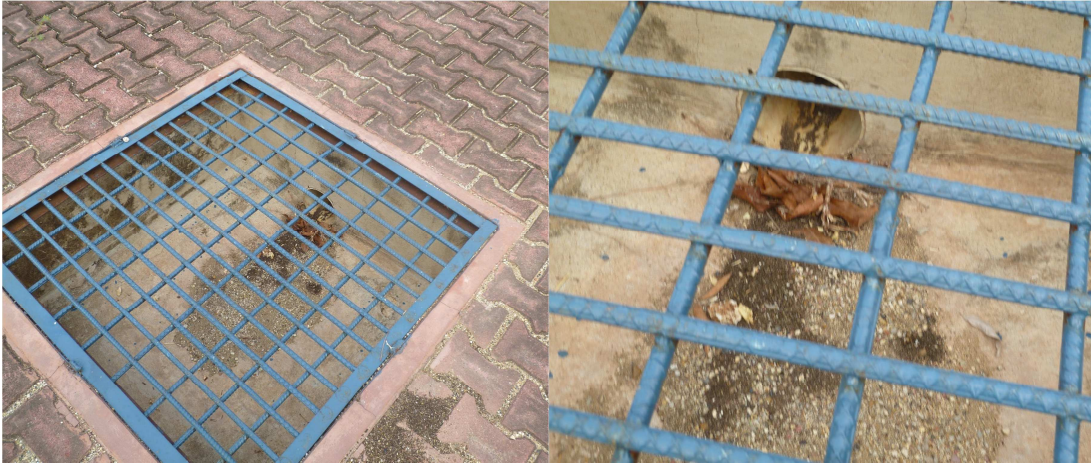
Figura 11. Plazoleta de visitas

10. La plazoleta de visitas actualmente no cuenta con cubierta y el manejo de aguas lluvias es por medio de un sumidero existente en la parte central, el cual evacua las aguas por medio de un tubo de 6" en PVC-S a una caja existente en la zona verde hacia el cerramiento del costado noroccidental.

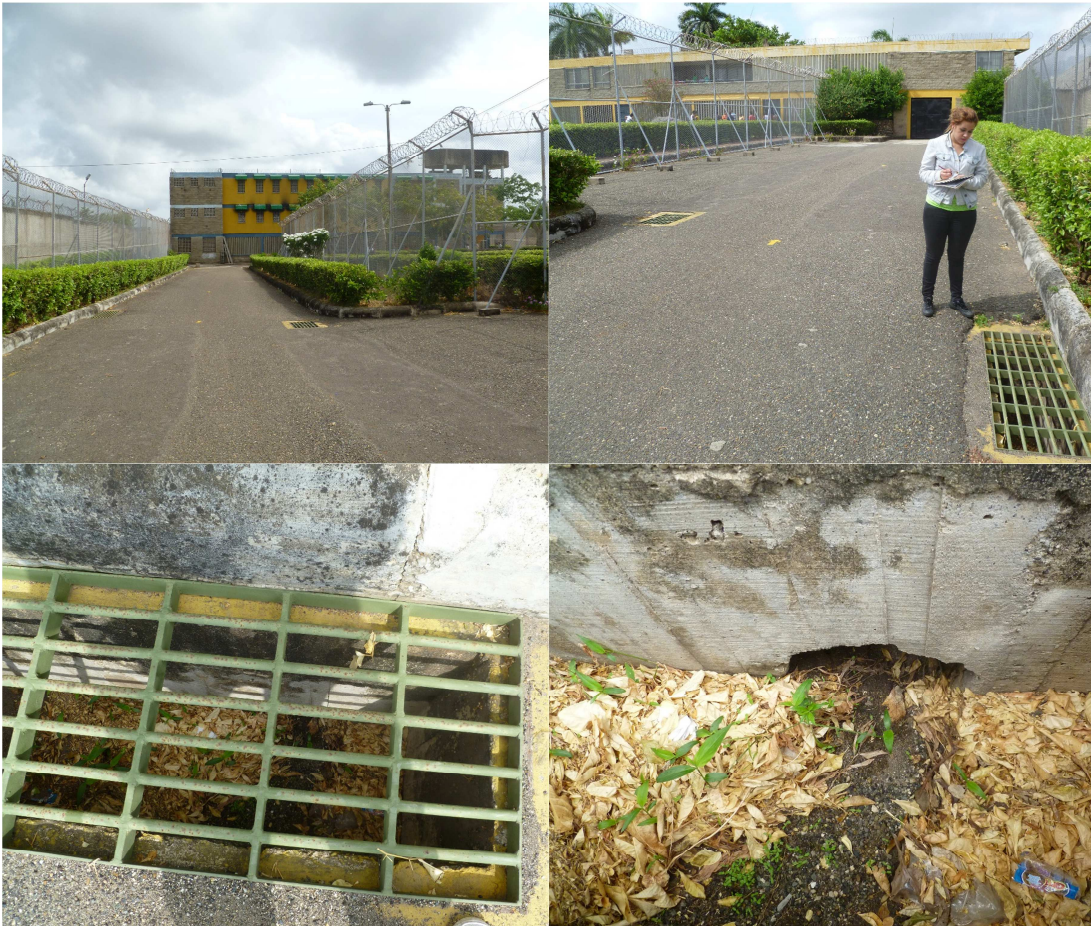
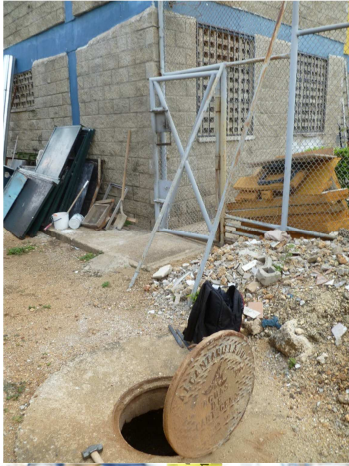
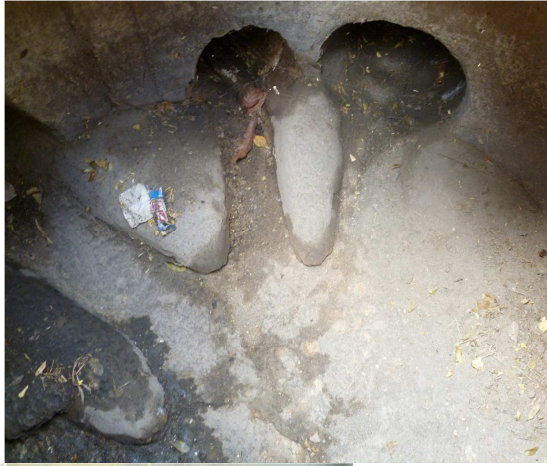
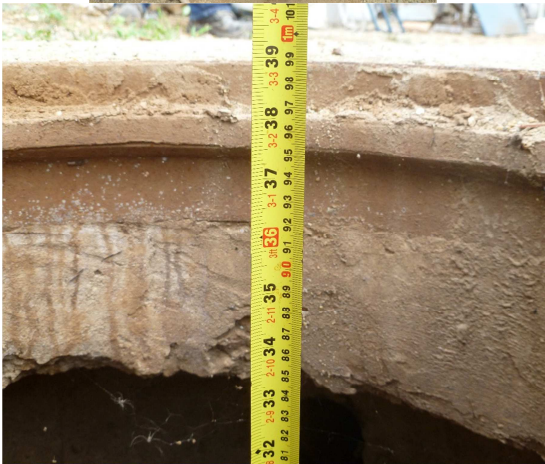
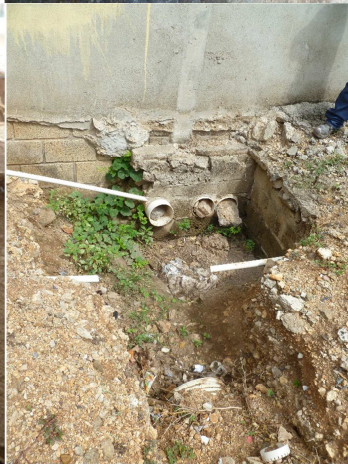
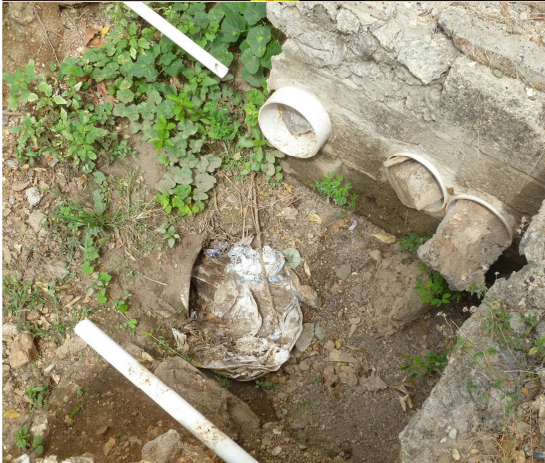
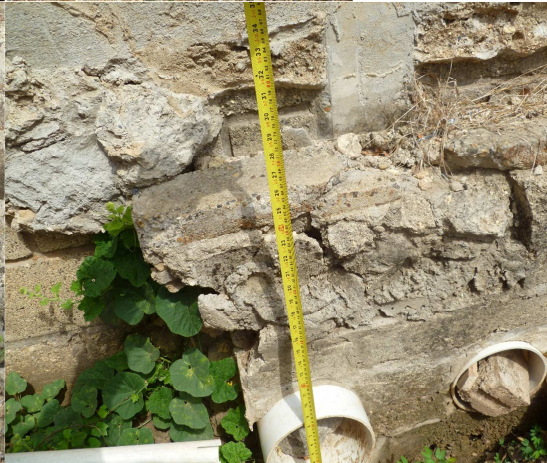
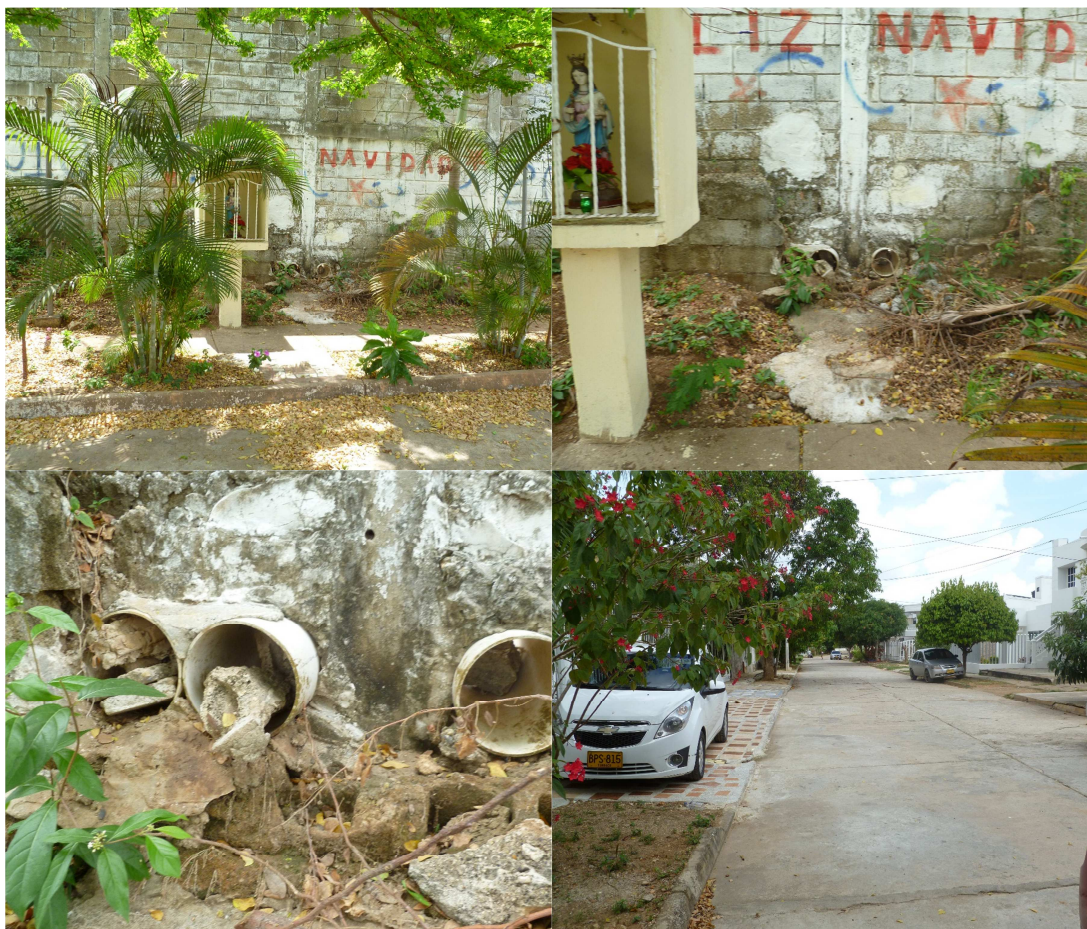
Figura 13. Sistema de aguas lluvias

11. El sistema de aguas lluvias del centro de reclusión se encuentra trabajando por rebose y generando una problemática a los vecinos, debido a que no se cuenta con alcantarillado externo de aguas lluvias. Los vecinos informaron que cuando llueve se inunda la calle.

Las últimas 7 fotografías corresponden al punto final de entrega sobre el muro del paramento noroccidental. En este punto es donde la entrega se realiza por rebose a la calle exterior generando problemáticas de inundación a las casas vecinas según información suministrada por los propietarios. Motivo por el cual ellos han instalado piedras para intentar taponar las salidas a la calle.

El sistema de alcantarillado pluvial es interno recolectando las aguas lluvias en un punto bajo, en donde el agua infiltra en el terreno y también evacua las aguas a las casas vecinas por rebose.

Debido a que no se cuenta con alcantarillado pluvial exterior y debido a que se tiene una problemática con los vecinos debido a que se inunda la calle cuando llueve. Se recomienda construir una piscina de retención y posteriormente un sistema de infiltración artificial por medio de celdas que faciliten la infiltración al terreno y los pocos excesos reutilizarlos en riego de jardines. Con lo anterior el rebose de excesos no evacuará agua suficiente que afecte a los vecinos.
