## INFORME FINAL ESTUDIO DE SUELOS

PASTO - 9536

### SENA

CONTRATAR LOS ESTUDIOS DE VULNERABILIDAD SÍSMICA Y LOS DISEÑOS DE REFORZAMIENTO ESTRUCTURAL DE LOS ELEMENTOS ESTRUCTURALES Y NO ESTRUCTURALES, CON FUNDAMENTO EN EL REGLAMENTO COLOMBIANO DE DISEÑO Y CONSTRUCCIÓN SISMO RESISTENTE NSR-10 DE EDIFICACIONES DEL SENA A NIVEL NACIONAL, UBICADAS EN ZONAS DE AMENAZA SÍSMISCA ALTA E INTERMEDIA.

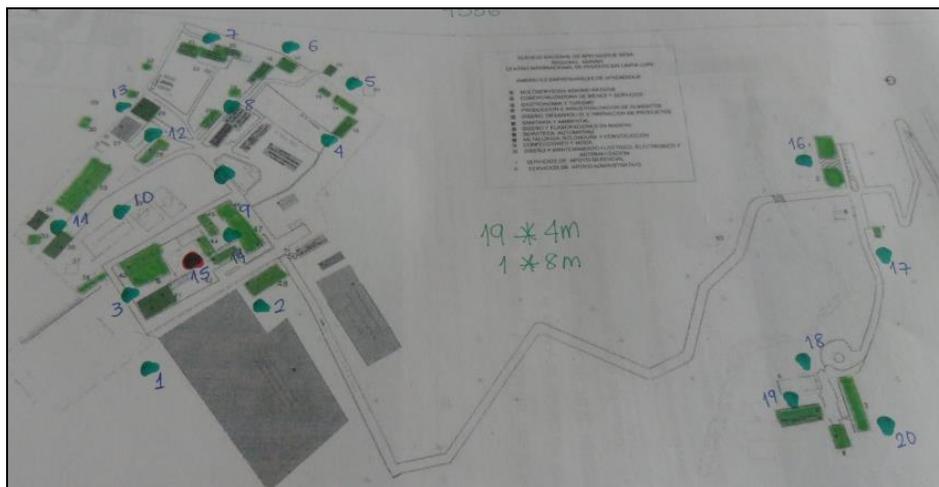
A continuación se muestra un esquema con la localización de los sondeos efectuados:

De acuerdo con lo anterior se efectuaron 20 sondeos distribuidos así: 1 de 8.0m de profundidad y 19 de 4.0m de profundidad perforados con equipo de percusión y lavado. A lo largo de los sondeos se realizó el ensayo de penetración estándar como índice de la consistencia de los suelos limosos y arcillosos allí detectados. Finalmente se tomó un número suficiente de muestras alteradas e inalteradas para

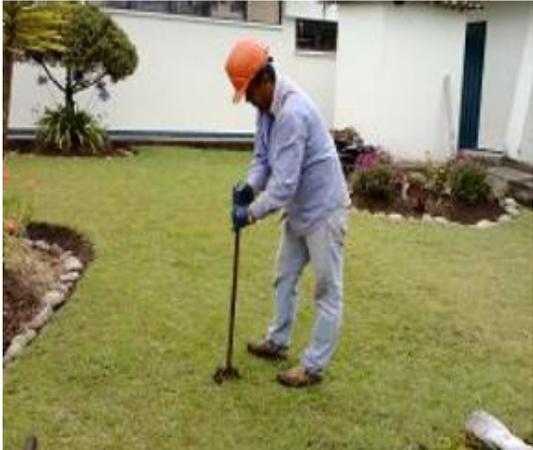
FOTOGRAFÍA	DESCRIPCIÓN
<p data-bbox="354 1728 375 1755">1</p>

<p data-bbox="1060 1703 1230 1766">Ejecución de perforación</p>

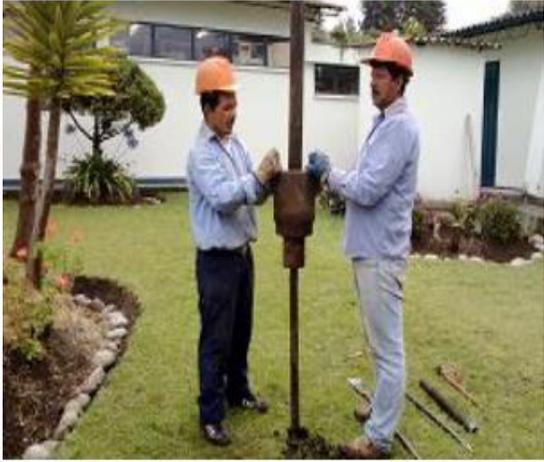
2

Ensayo penetración estándar
3

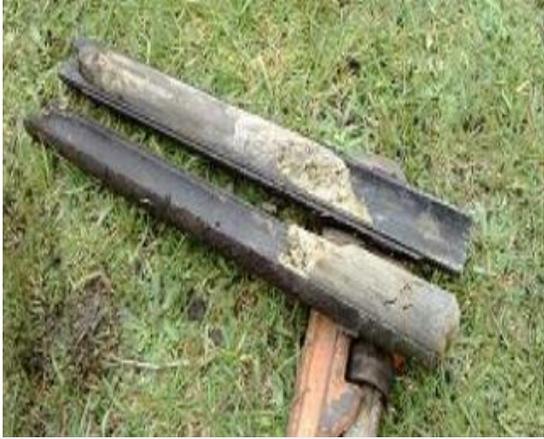
Muestra alterada

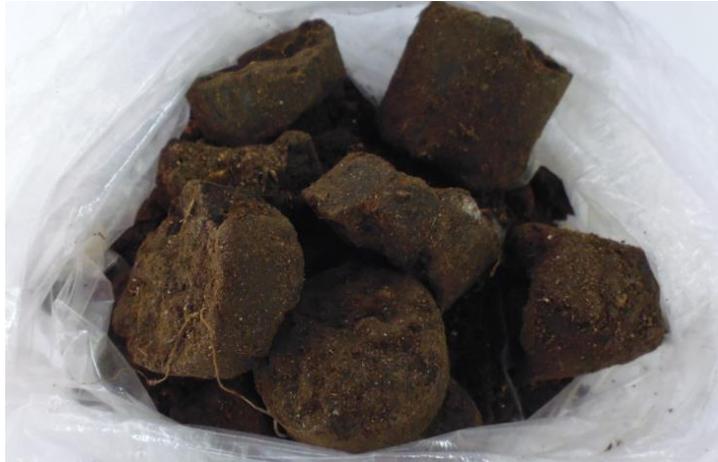
a) 0.0 – 0.50/0.80 m.

Capa vegetal y limo orgánico arcilloso carmelito oscuro de consistencia medio firme a muy dura. El ensayo de penetración estándar arrojó valores de N entre 4 y 39 golpes/pie.

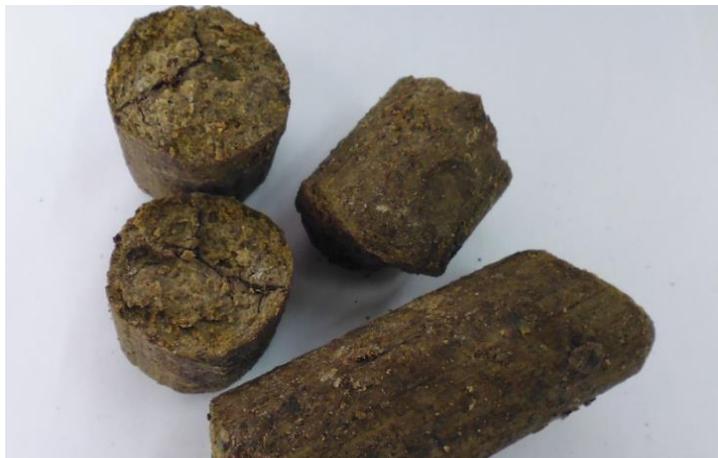
b) 0.50/0.80 – 1.00/2.00 m.

Limo arenoso algo orgánico carmelito y/o habano de consistencia medio firme a muy dura, con algunas raíces y vetas de color gris y amarillo. El ensayo de penetración estándar arrojó valores de N entre 6 y 26 golpes/pie.

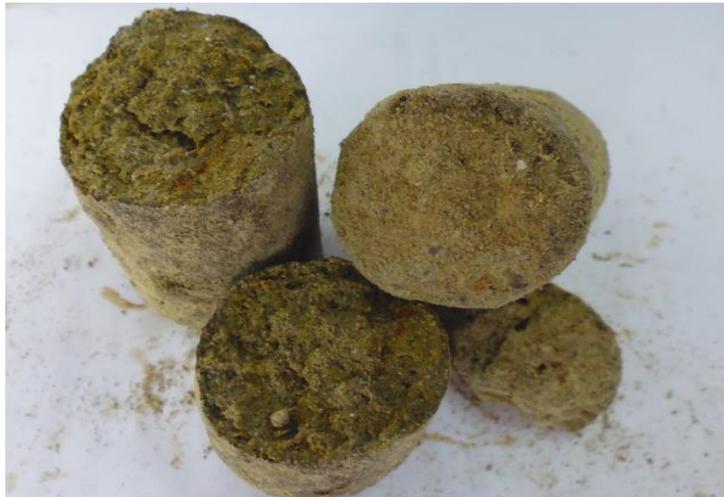
c) 1.00/2.00 – 8.00 m.

Arcilla arenosa habana y/o carmelita de consistencia dura a muy dura, con vetas de color amarillo y gris y con presencia de gravas en

algunos sectores. El ensayo de penetración estándar arrojó valores de N entre 17 y 140 golpes/pie, presentándose rechazo en todas las perforaciones a la profundidad explorada con valores de N hasta de 80 golpes para 1". Así mismo se tiene que en el sondeo No. 16 a 2.50m de profundidad se encontró un estrato rocoso.

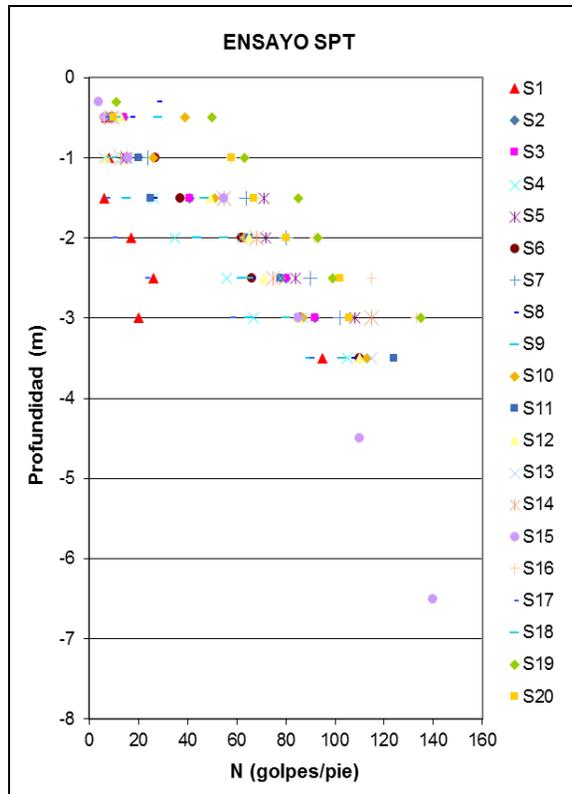
Con base en los ensayos de penetración estándar efectuados en campo se realizó una gráfica de N en función de la profundidad, notando un aumento en la consistencia de los suelos con la profundidad como se ilustra a continuación:

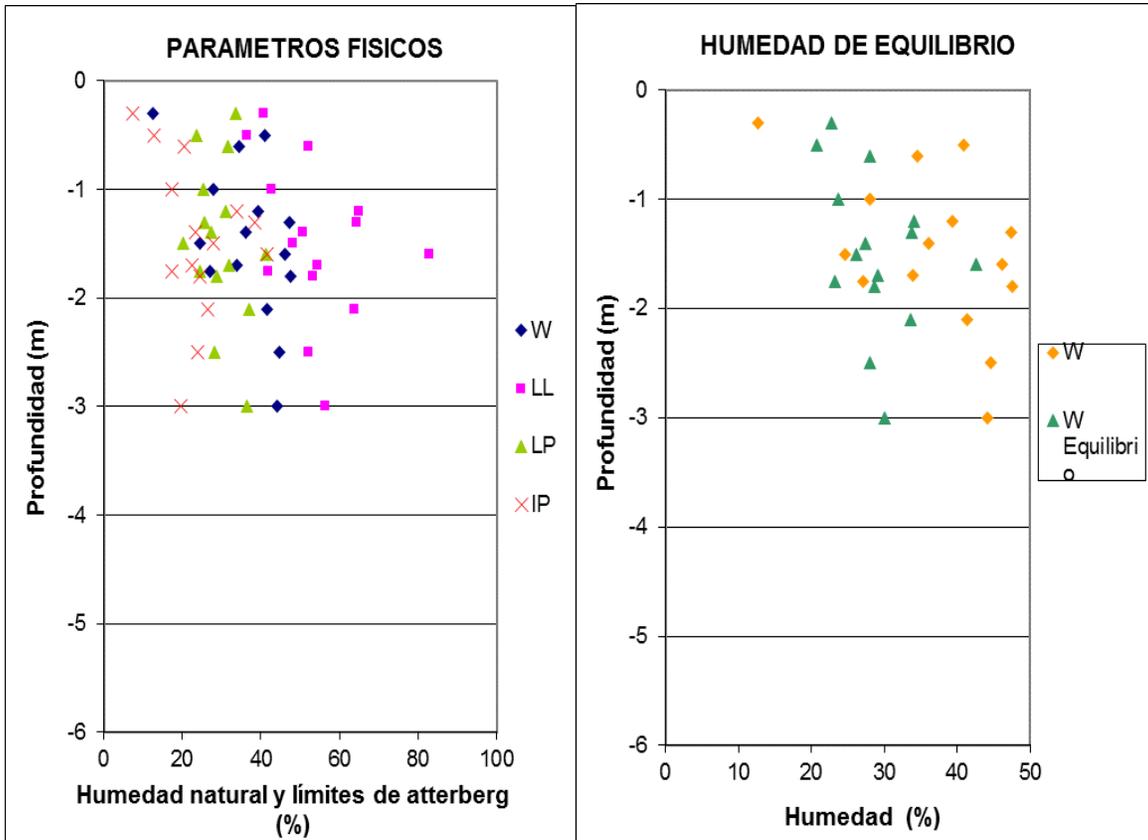
Teniendo en cuenta la estratigrafía encontrada a lo largo de la zona explorada y de acuerdo con la frecuencia y tipos de ensayos especificados se tomaron muestras representativas de los mantos para enviar al laboratorio a realizar los diferentes ensayos. A partir de los resultados obtenidos de los ensayos de humedad natural y límites de Atterberg, se realizaron gráficas de los parámetros físicos en función de la profundidad obteniendo humedades de equilibrio inferiores a la humedad natural, a excepción de un punto superficial, condición que indica condiciones no expansivas de los suelos como se ilustra a continuación:

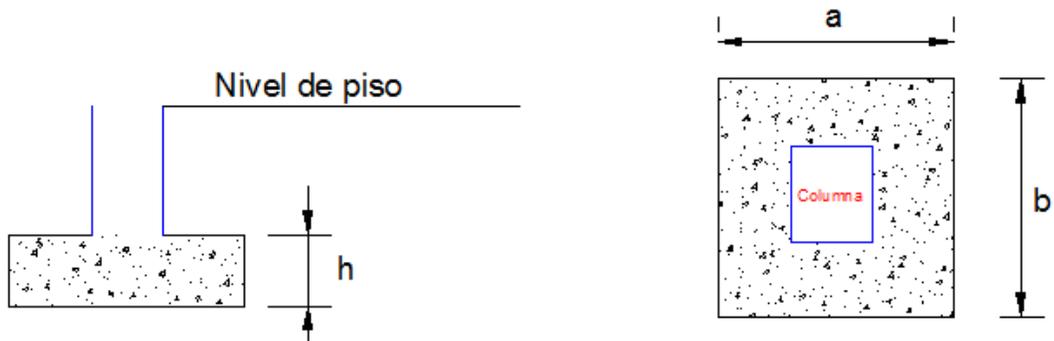
### Cimiento aislado

A continuación se describen los diferentes tipos de cimientos para cada una de las estructuras y sus correspondientes dimensiones:

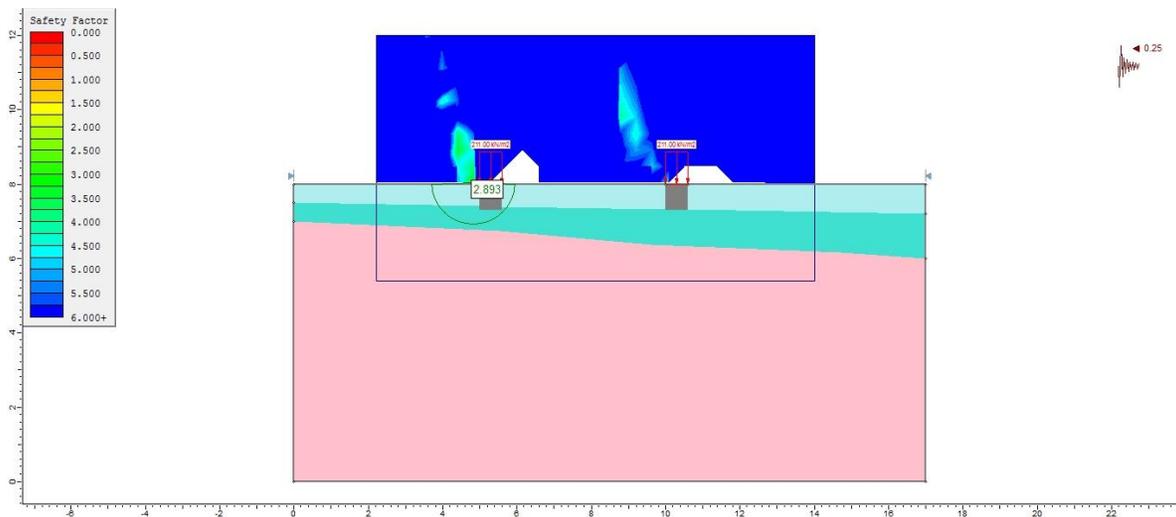
Así mismo a continuación se ilustra el análisis de capacidad portante en la condición sismo para el cimiento aislado tipo 1 (existente en las estructuras 23 y 38) obteniendo que el actual factor de seguridad de 3.40 en condición estática alcanzaría un valor de 2.89 ante la eventualidad de sismo de  $A_a=0.25g$  (NSR-10) el cual se considera aceptable.

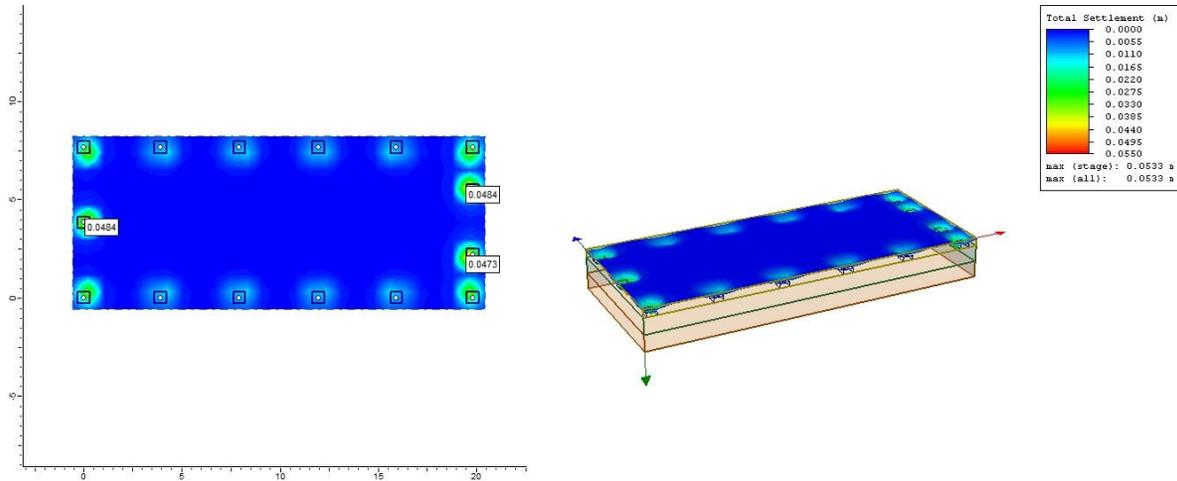
Adicionalmente se tiene que los asentamientos que debió presentar la cimentación durante la construcción de la estructura por efectos de las cargas generadas por ésta debieron alcanzar los 4 a 5cm como se ilustra a continuación:

Los anteriores asentamientos fueron ya desarrollados dada la edad de la estructura.

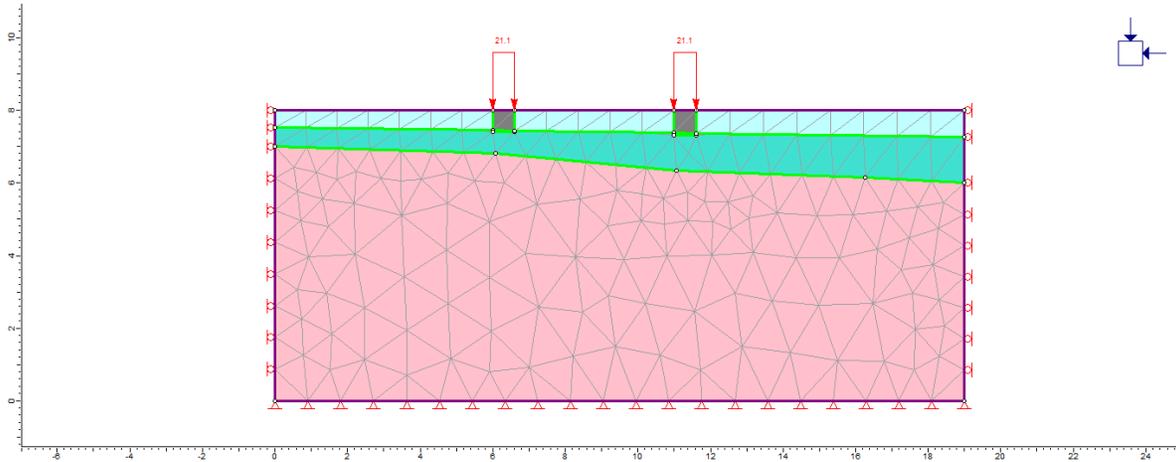
## Malla utilizada

Con base en la estratigrafía encontrada y de acuerdo a los parámetros geomecánicos obtenidos a partir del programa de trabajos de campo y ensayos de laboratorio, que se ilustran en el numeral 5.0 “Parámetros Geotécnicos De Diseño”, se modeló el sistema de cimentación mediante modelos en elementos finitos obteniendo lo siguiente:

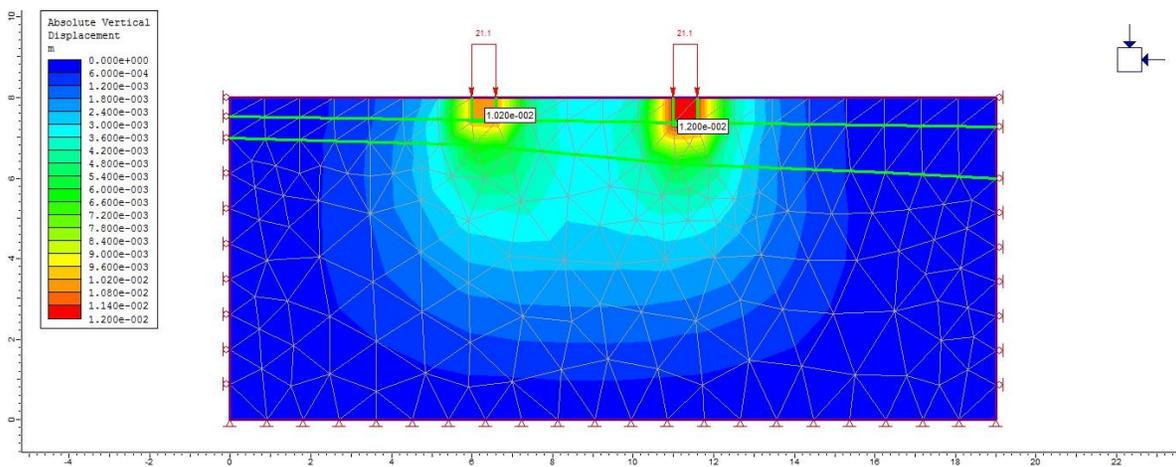
## Asentamientos

De los análisis se obtuvo la siguiente condición de asentamientos elásticos para el nivel de cargas actuales, con valores hasta de 1 a 2cm, los cuales ya fueron desarrollados:

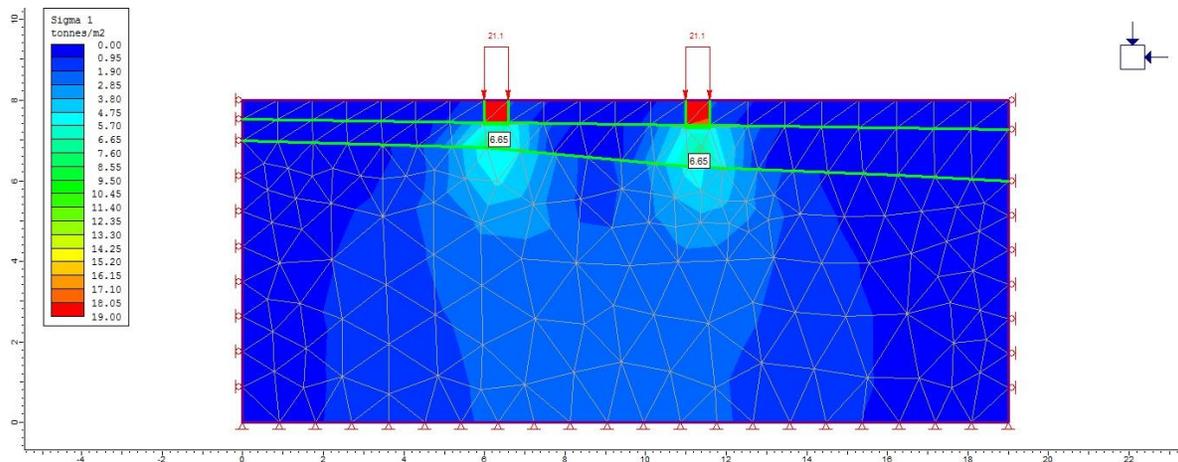
### Esfuerzos verticales

Teniendo en cuenta las cargas aplicadas y dada la cimentación se tienen esfuerzos verticales actuales de 6.65 Ton/m<sup>2</sup> en el suelo de apoyo de los cimientos. Así mismo se obtiene un esfuerzo cortante unitario máximo de 1.35.
