SERVICIO NACIONAL DE APRENDIZAJE - SENA

ANÁLISIS DE VULNERABILIDAD SÍSMICA DE LAS SEDES - SENA PASTO

**Estudio Realizado por:
AMP Y P&D**

**Noviembre del año 2014
Bogotá, Colombia**

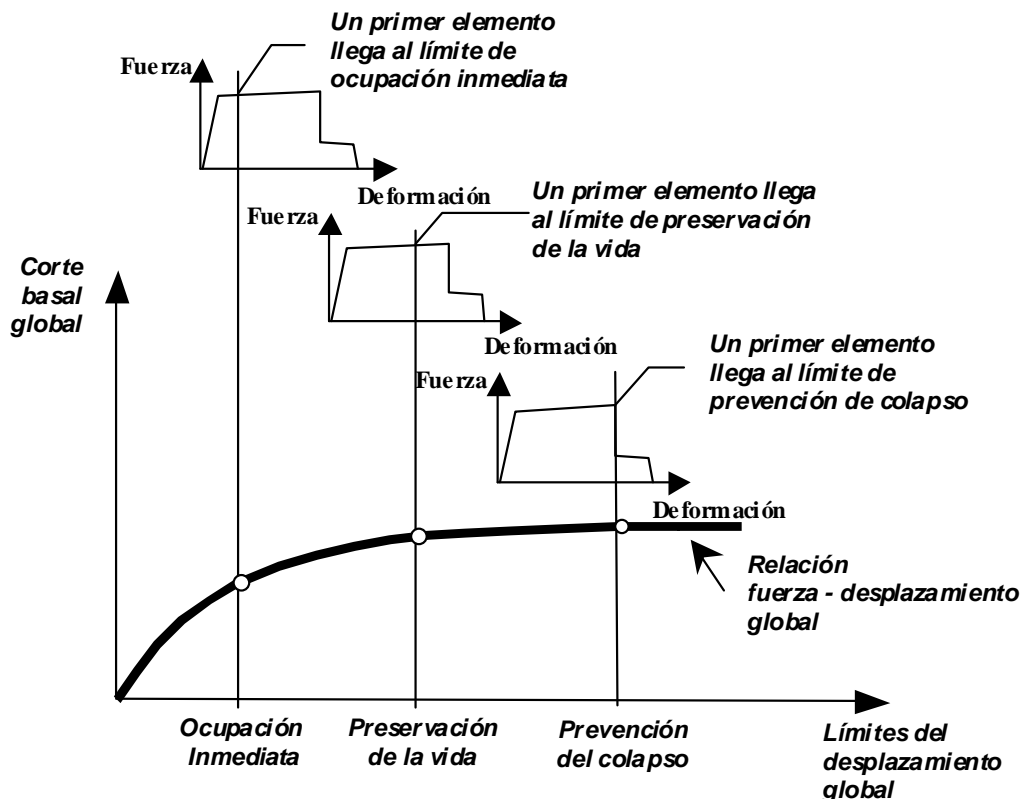
Figura 3-2 Objetivos generales del comportamiento de una edificación rehabilitada

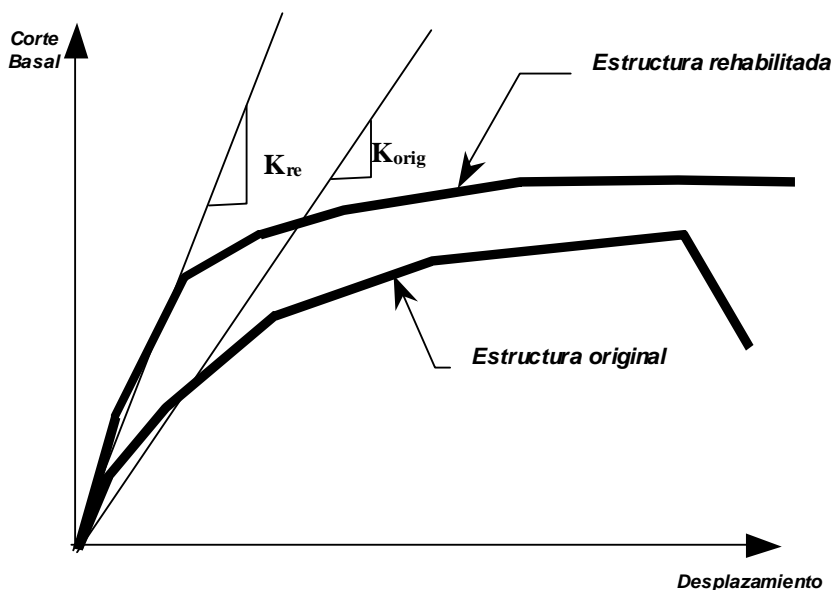
En la figura 3-4 se comparan los niveles de resistencia y rigidez de la estructura original con los de la estructura rehabilitada. Es importante notar que la estructura rehabilitada debe tener una rigidez mayor que la de la estructura original. De esta manera se garantiza que la resistencia de la estructura realmente la provean los elementos nuevos.

Figura 3-4 Ñ Nivel de resistencia y rigidez Ñ Estructura original y rehabilitada

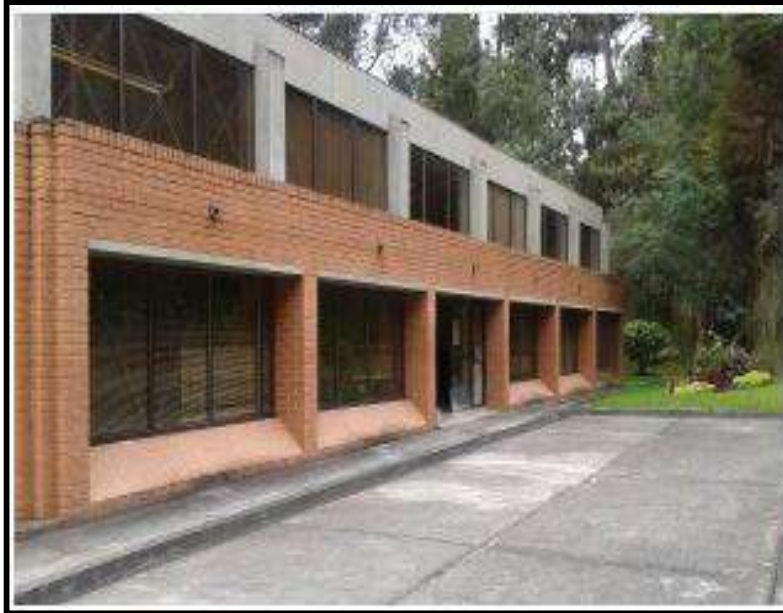
5.1.1 Edificación #1

** HAY ALGUNAS FISURAS EN ELEMENTOS ESTRUCTURALES VERT. (COLUMNAS, MUROS, MACHONES)
** EN ALGUNOS ELEMENTOS HAY FISURAS EN ELEMENTOS ESTRUCT. HORIZONT. (VIGAS, VIGUETAS, DINTELES)
** EVIDENCIA DE OCURRENCIA DE EVENTOS EXTRAORDINARIOS: HAY EVIDENCIA DE DANOS SISMICOS

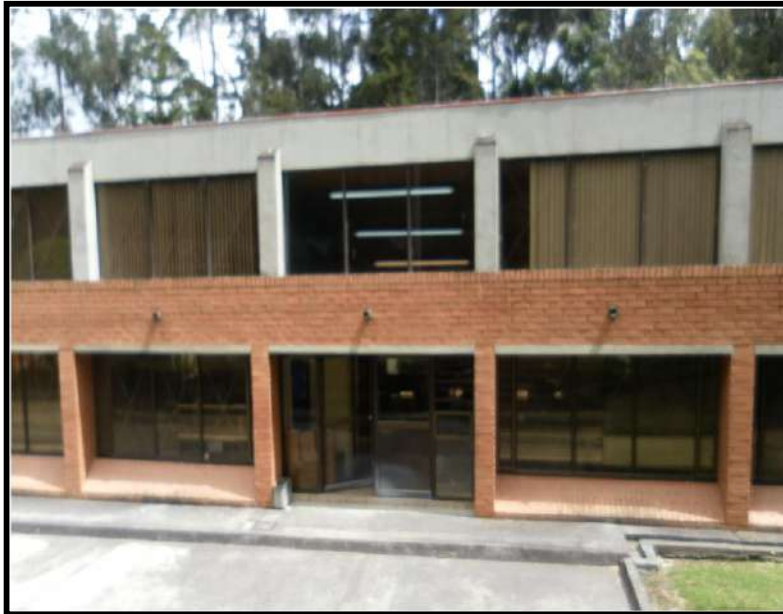
5.1.2 Edificación #2

** HAY ALGUNAS FISURAS EN ELEMENTOS ESTRUCTURALES VERT. (COLUMNAS, MUROS, MACHONES)
** EN ALGUNOS ELEMENTOS HAY FISURAS EN ELEMENTOS ESTRUCT. HORIZ ONT. (VIGAS, VIGUETAS, DINTELES)
** EVIDENCIA DE OCURRENCIA DE EVENTOS EXTRAORDINARIOS: HAY EVIDENCIA DE DANOS SISMICOS

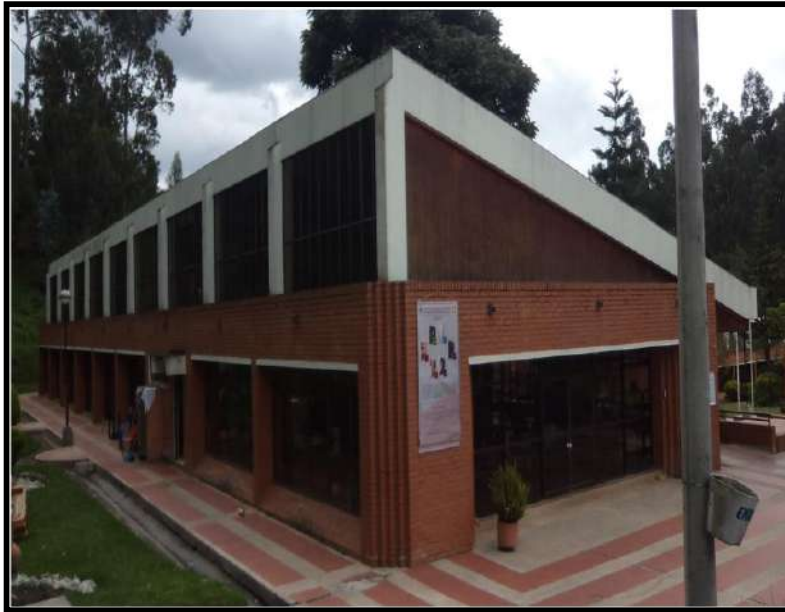
5.1.3 Edificación #3

SISTEMA PRINCIPAL	----	CON-CONCRETO
f' m	----->	N/A
f' c	----->	21.0 MPa
CV	----->	0.035 T/m ²
Ro	----->	5.00
E	----->	19700 MPa
Ne_f	----->	175 MPa

** EVIDENCIA DE OCURRENCIA DE EVENTOS EXTRAORDINARIOS: HAY EVIDENCIA DE DANOS SISMICOS

que a simple vista no presenta deficiencias estructurales graves.

EXPECTATIVA GENERAL DE DANO = LIGERO

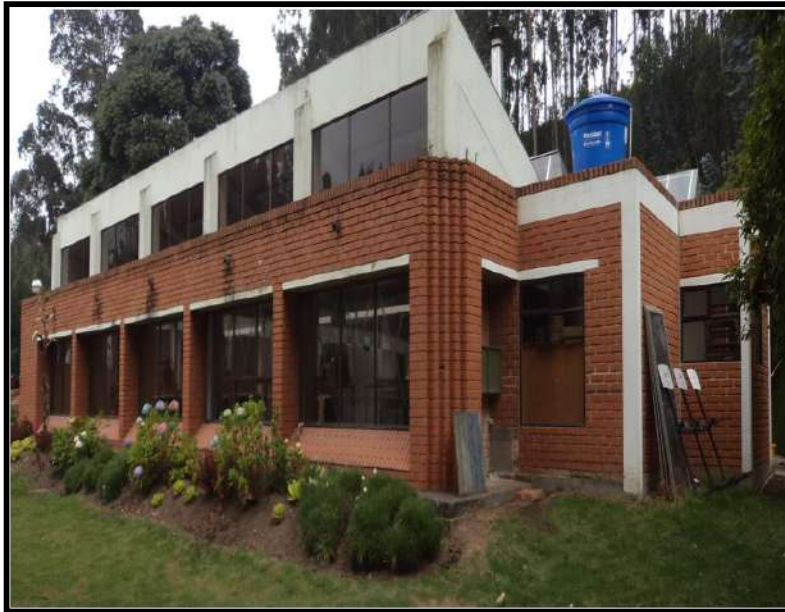
5.1.4 Edificación #4

** HAY ALGUNAS FISURAS EN ELEMENTOS ESTRUCTURALES VERT. (COLUMNAS, MUROS, MACHONES)
** EN ALGUNOS ELEMENTOS HAY FISURAS EN ELEMENTOS ESTRUCT. HORIZONT. (VIGAS, VIGUETAS, DINTELES)
** EVIDENCIA DE OCURRENCIA DE EVENTOS EXTRAORDINARIOS: HAY EVIDENCIA DE DANOS SISMICOS

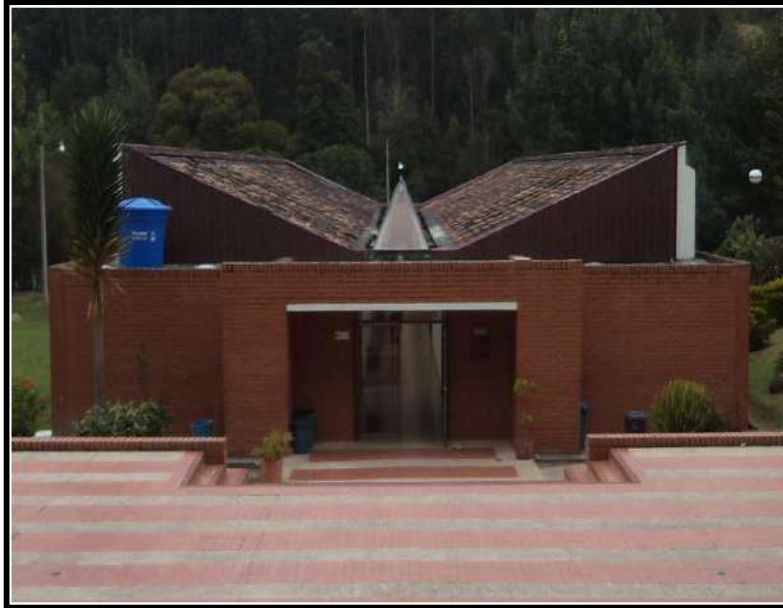
5.1.5 Edificación #5

** HAY ALGUNAS FISURAS EN ELEMENTOS ESTRUCTURALES VERT. (COLUMNAS, MUROS, MACHONES)
** EN ALGUNOS ELEMENTOS HAY FISURAS EN ELEMENTOS ESTRUCT. HORIZONT. (VIGAS, VIGUETAS, DINTELES)
** EVIDENCIA DE OCURRENCIA DE EVENTOS EXTRAORDINARIOS: HAY EVIDENCIA DE DANOS SISMICOS

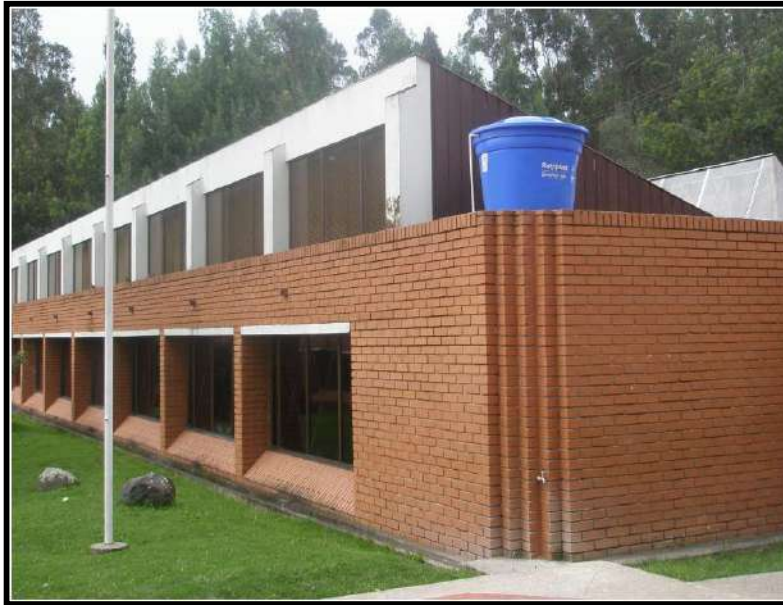
5.1.6 Edificación #6

SISTEMA PRINCIPAL ---->	CON-CONCRETO
f´m ----->	N/A
f´c ----->	21.0 MPa
CV ----->	0.035 T/m ²
Ro ----->	5.00
E ----->	19700 MPa
Ne_f ----->	175 MPa

** EVIDENCIA DE OCURRENCIA DE EVENTOS EXTRAORDINARIOS: HAY EVIDENCIA DE DANOS SISMICOS

que a simple vista no presenta deficiencias estructurales graves.

EXPECTATIVA GENERAL DE DANO = LIGERO

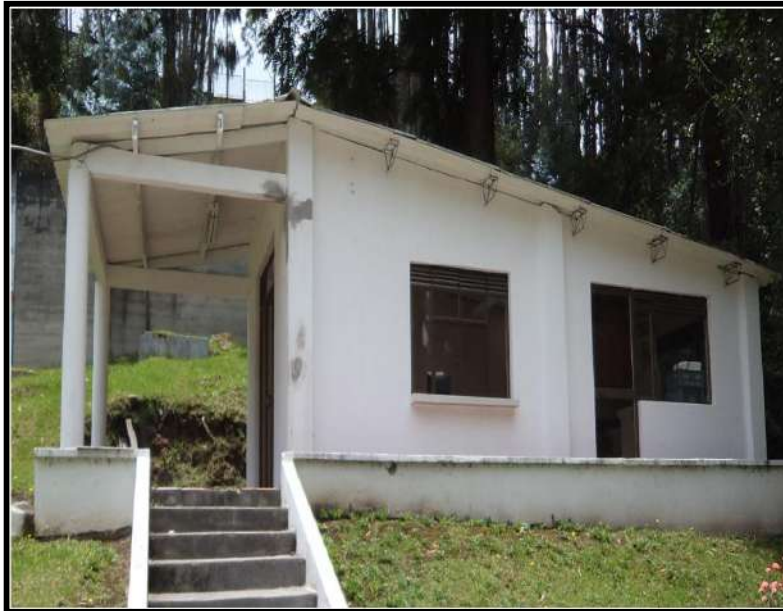
5.1.7 Edificación #7

** HAY ALGUNAS FISURAS EN ELEMENTOS ESTRUCTURALES VERT. (COLUMNAS, MUROS, MACHONES)
** EN ALGUNOS ELEMENTOS HAY FISURAS EN ELEMENTOS ESTRUCT. HORIZONT. (VIGAS, VI GUETAS, DINTELES)
** EVIDENCIA DE OCURRENCIA DE EVENTOS EXTRAORDINARIOS: HAY EVIDENCIA DE DANOS SISMICOS

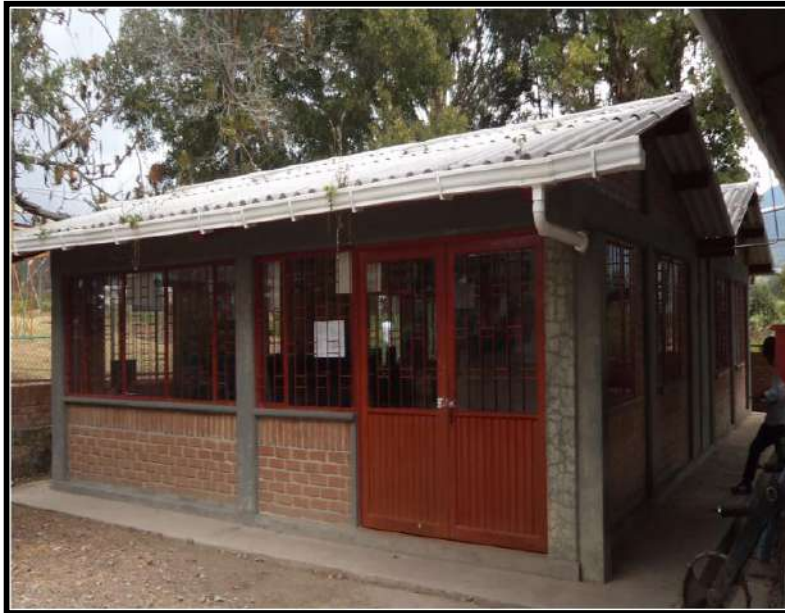
5.1.8 Edificación #9

SISTEMA PRINCIPAL	---->	CON-CONCRETO
f´m	----->	N/A
f´c	----->	21.0 MPa
CV	----->	0.035 T/m ²
Ro	----->	5.00
E	----->	19700 MPa
Ne_f	----->	175 MPa

** HAY ALGUNAS FISURAS EN ELEMENTOS ESTRUCTURALES VERT. (COLUMNAS, MUROS, MACHONES)
** EN ALGUNOS ELEMENTOS HAY FISURAS EN ELEMENTOS ESTRUCT. HORIZONT. (VIGAS, VIGUETAS, DINTELES)
** EVIDENCIA DE OCURENCIA DE EVENTOS EXTRAORDINARIOS: HAY EVIDENCIA DE DANOS SISMICOS

CALIFICACION VISUAL DE LA EDIFICACION --> AA
** AA = Estructura posterior a la Norma Sismorresistente de 1984
que a simple vista no presenta deficiencias estructurales graves.
De estas estructuras existe información de planos y memorias de
calculo estructurales, planos arquitectónicos y de instalaciones,
estudio de suelos, etc.

EXPECTATIVA GENERAL DE DANO = LIGERO

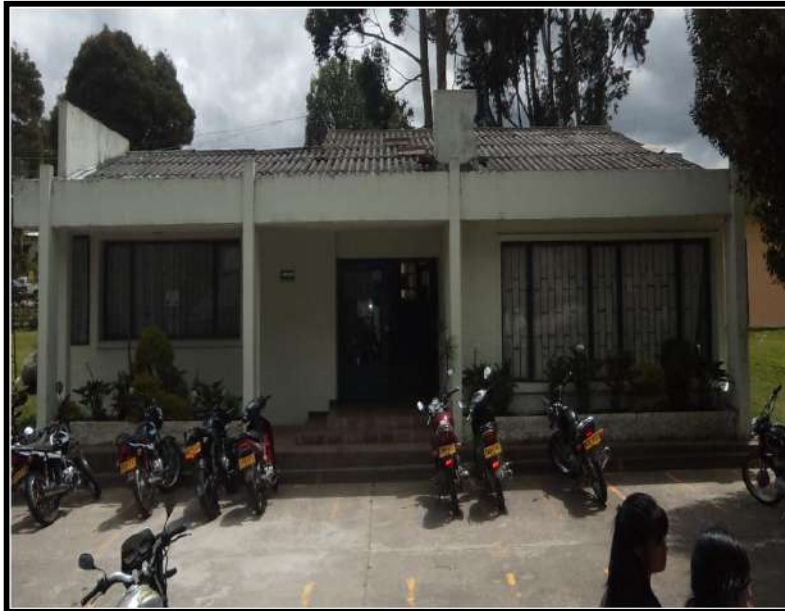
5.1.9 Edificación #10

SISTEMA PRINCIPAL ---->	MAM-SIMPLE
f´m ----->	6.52 MPa
f´c ----->	N/A
CV ----->	0.050 T/m ²
Ro ----->	1.00
E ----->	N/A
Ne_f ----->	N/A

** EVIDENCIA DE OCURENCIA DE EVENTOS EXTRAORDINARIOS: HAY EVIDENCIA DE DANOS SISMICOS

** BB = Estructura moderna, anterior a la Norma Sismorresistente de 1984;
con deficiencias notables debido a que su diseño y construcción no fue
realizado teniendo en cuenta los efectos sísmicos y no se consideraron
criterios sismorresistentes. No hay información ni planos suficientes y
probablemente ha sufrido modificaciones arquitectónicas y estructurales.

EXPECTATIVA GENERAL DE DANO = LIGERO

ISE = 1.053
IFL = 1.355

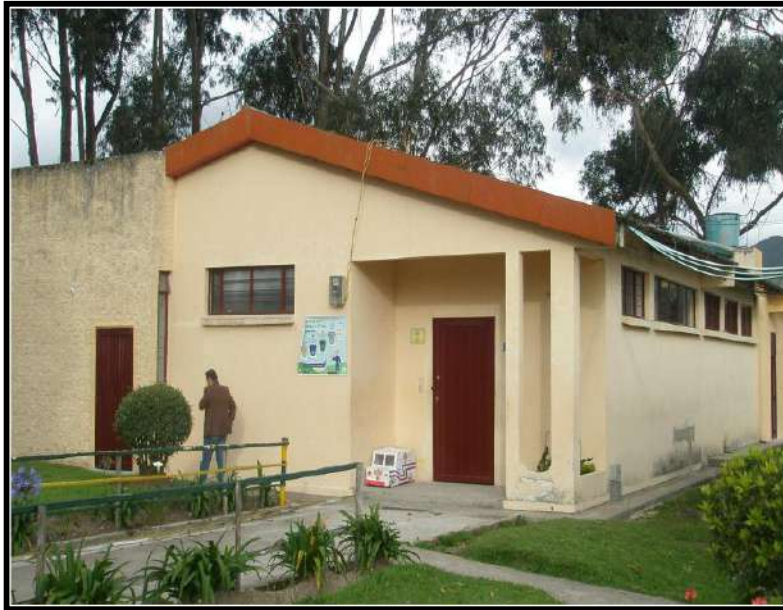
5.1.10 Edificación #11

SISTEMA PRINCIPAL	---->	CON-CONCRETO
f´m	----->	N/A
f´c	----->	21.0 MPa
CV	----->	0.035 T/m ²
Ro	----->	5.00
E	----->	19700 MPa
Ne_f	----->	175 MPa

** EVIDENCIA DE OCURRENCIA DE EVENTOS EXTRAORDINARIOS: HAY EVIDENCIA DE DANOS SISMICOS

que a simple vista no presenta deficiencias estructurales graves.

EXPECTATIVA GENERAL DE DANO = LIGERO

ISE = 0.095
IFL = 0.151

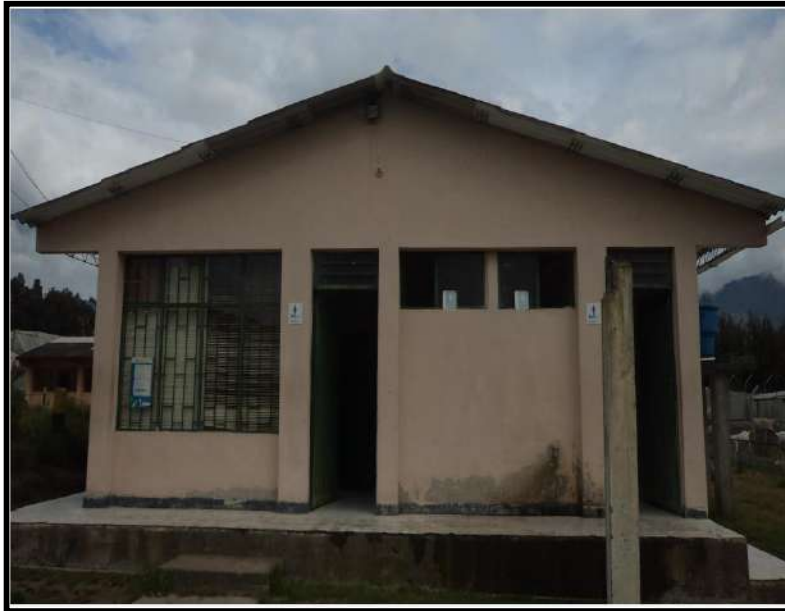
5.1.11 Edificación #13

SISTEMA PRINCIPAL	---->	CON-CONCRETO
f´m	----->	N/A
f´c	----->	21.0 MPa
CV	----->	0.035 T/m ²
Ro	----->	2.50
E	----->	19700 MPa
Ne_f	----->	175 MPa

** EVIDENCIA DE OCURRENCIA DE EVENTOS EXTRAORDINARIOS: HAY EVIDENCIA DE DANOS SISMICOS

con algunas deficiencias estructurales.

EXPECTATIVA GENERAL DE DANO = LIGERO

IFL = 0.285

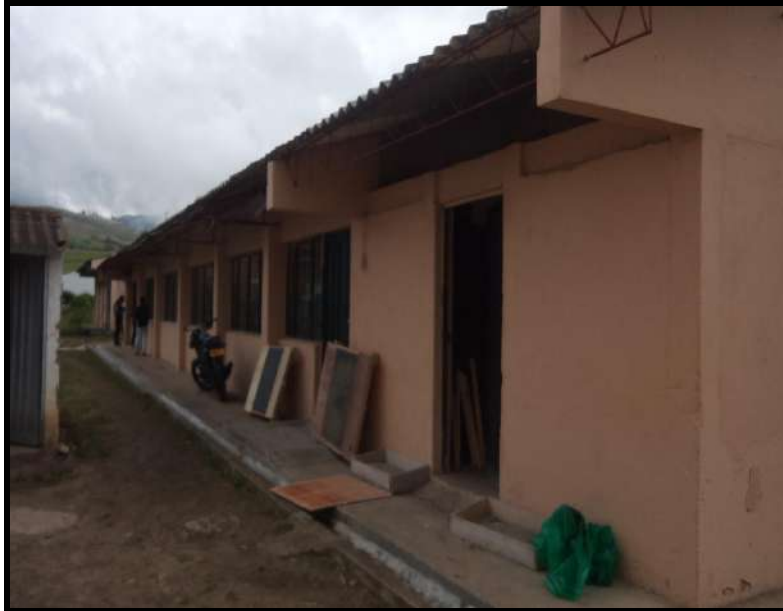
5.1.12 Edificación #14

SISTEMA PRINCIPAL ---->	MAM-MACHON
f´m ----->	6.52 MPa
f´c ----->	N/A
CV ----->	0.035 T/m ²
Ro ----->	1.00
E ----->	N/A
Ne_f ----->	N/A

** EVIDENCIA DE OCURENCIA DE EVENTOS EXTRAORDINARIOS: HAY EVIDENCIA DE DANOS SISMICOS

** BB = Estructura moderna, anterior a la Norma Sismorresistente de 1984;
con deficiencias notables debido a que su diseño y construcción no fue
realizado teniendo en cuenta los efectos sísmicos y no se consideraron
criterios sismorresistentes. No hay información ni planos suficientes y
probablemente ha sufrido modificaciones arquitectónicas y estructurales.

EXPECTATIVA GENERAL DE DANO = SEVERO

ISE = 2.929
IFL = 0.872

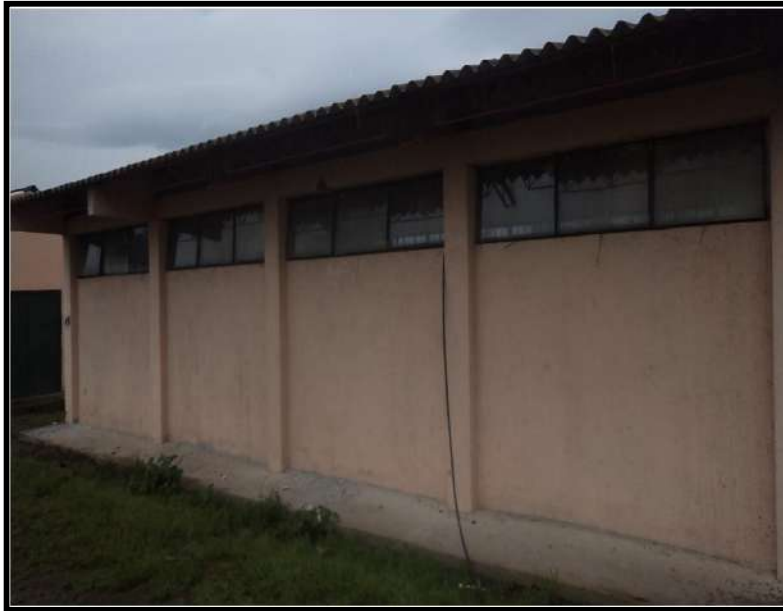
5.1.13 Edificación #15

SISTEMA PRINCIPAL ---->	CON-CONCRETO
f´m ----->	N/A
f´c ----->	21.0 MPa
CV ----->	0.035 T/m ²
Ro ----->	2.50
E ----->	19700 MPa
Ne_f ----->	175 MPa

** HAY ALGUNAS FISURAS EN ELEMENTOS ESTRUCTURALES VERT. (COLUMNAS, MUROS, MACHONES)
** EN ALGUNOS ELEMENTOS HAY FISURAS EN ELEMENTOS ESTRUCT. HORIZONT. (VIGAS, VIGUETAS, DINTELES)
** EVIDENCIA DE OCURRENCIA DE EVENTOS EXTRAORDINARIOS: HAY EVIDENCIA DE DANOS SISMICOS

** AB = Estructura posterior a la Norma Sismorresistente de 1984
con algunas deficiencias estructurales.
De estas estructuras existe información de planos y memorias de
cálculos estructurales, planos arquitectónicos y de instalaciones,
estudio de suelos, etc.

EXPECTATIVA GENERAL DE DANO = LIGERO

ISE = 0.172
IFL = 0.134

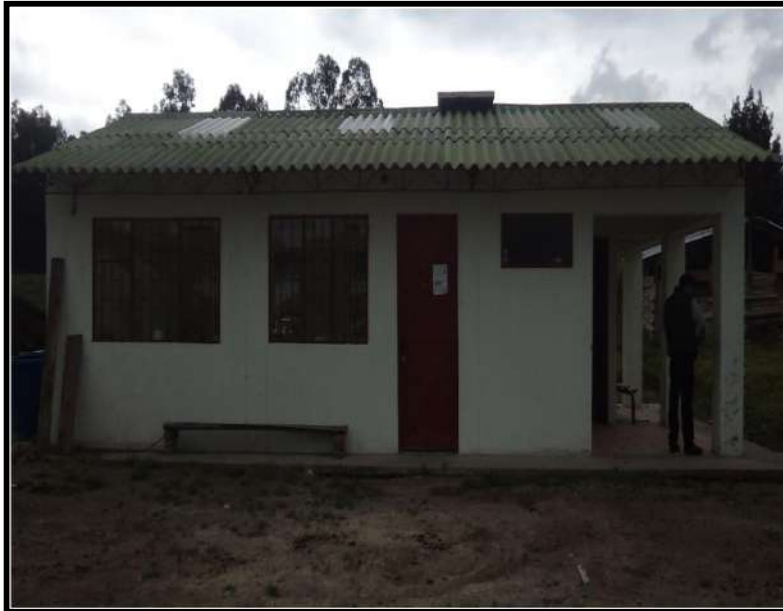
5.1.14 Edificación #16

SISTEMA PRINCIPAL	---->	CON-CONCRETO
f´m	----->	N/A
f´c	----->	21.0 MPa
CV	----->	0.035 T/m ²
Ro	----->	5.00
E	----->	19700 MPa
Ne_f	----->	175 MPa

** HAY ALGUNAS FISURAS EN ELEMENTOS ESTRUCTURALES VERT. (COLUMNAS, MUROS, MACHONES)
** EN ALGUNOS ELEMENTOS HAY FISURAS EN ELEMENTOS ESTRUCT. HORIZONT. (VIGAS, VIGUETAS, DIN TELES)
** EVIDENCIA DE OCURENCIA DE EVENTOS EXTRAORDINARIOS: HAY EVIDENCIA DE DANOS SISMICOS

** AA = Estructura posterior a la Norma Sismorresistente de 1984
que a simple vista no presenta deficiencias estructurales graves.
De estas estructuras existe información de planos y memorias de
calculo estructurales, planos arquitectónicos y de instalaciones,
estudio de suelos, etc.

EXPECTATIVA GENERAL DE DANO = LIGERO

ISE = 0.082
IFL = 0.114

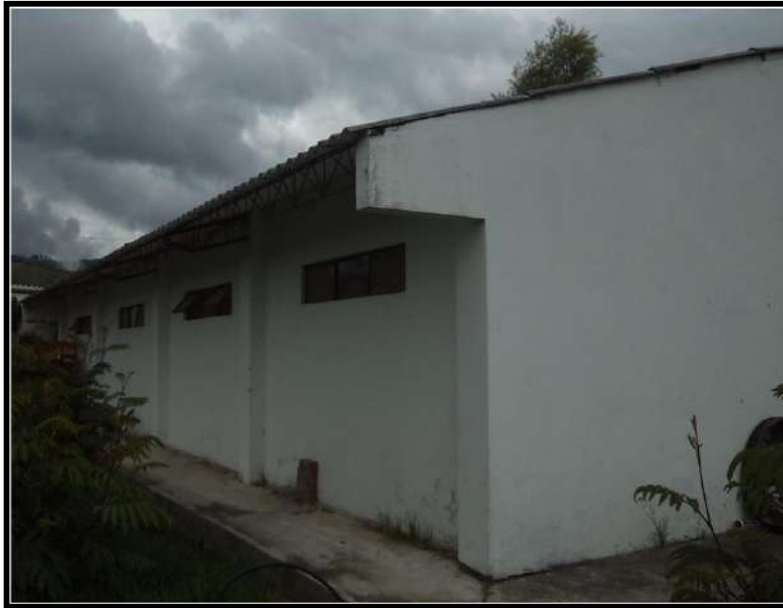
5.1.15 Edificación #17

SISTEMA PRINCIPAL	---->	CON-CONCRETO
f´m	----->	N/A
f´c	----->	21.0 MPa
CV	----->	0.035 T/m ²
Ro	----->	2.50
E	----->	19700 MPa
Ne_f	----->	175 MPa

** HAY ALGUNAS FISURAS EN ELEMENTOS ESTRUCTURALES VERT. (COLUMNAS, MUROS, MACHONES)
** EN ALGUNOS ELEMENTOS HAY FISURAS EN ELEMENTOS ESTRUCT. HORIZONT. (VIGAS, VIGUETAS, DINTELES)
** EVIDENCIA DE OCURRENCIA DE EVENTOS EXTRAORDINARIOS: HAY EVIDENCIA DE DANOS SISMICOS

CALIFICACION VISUAL DE LA EDIFICACION --> AB
** AB = Estructura posterior a la Norma Sismorresistente de 1984
con algunas deficiencias estructurales.
De estas estructuras existe información de planos y memorias de
cálculos estructurales, planos arquitectónicos y de instalaciones,
estudio de suelos, etc.

ISE = 0.206
IFL = 0.087

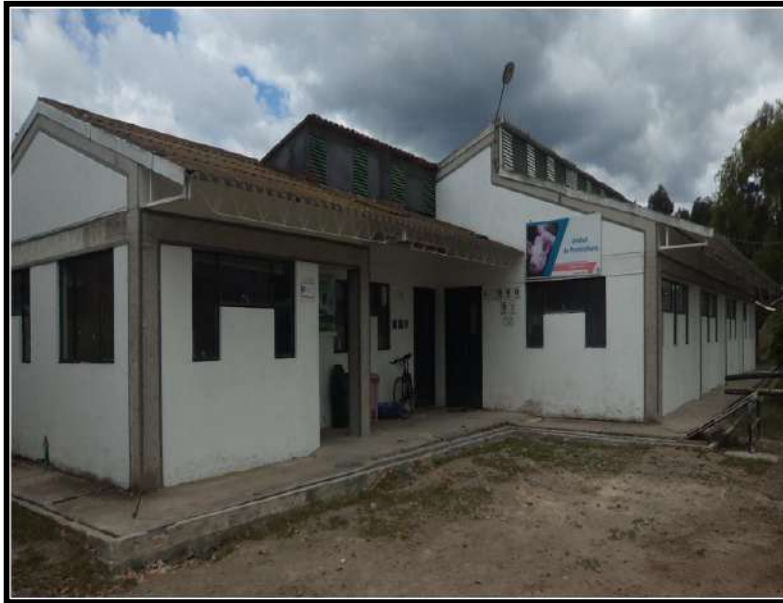
5.1.16 Edificación #18

SISTEMA PRINCIPAL ---->	CON-CONCRETO
f´m ----->	N/A
f´c ----->	21.0 MPa
CV ----->	0.035 T/m ²
Ro ----->	2.778
E ----->	19700 MPa
Ne_f ----->	175 MPa

ISE = 0.812
IFL = 0.135

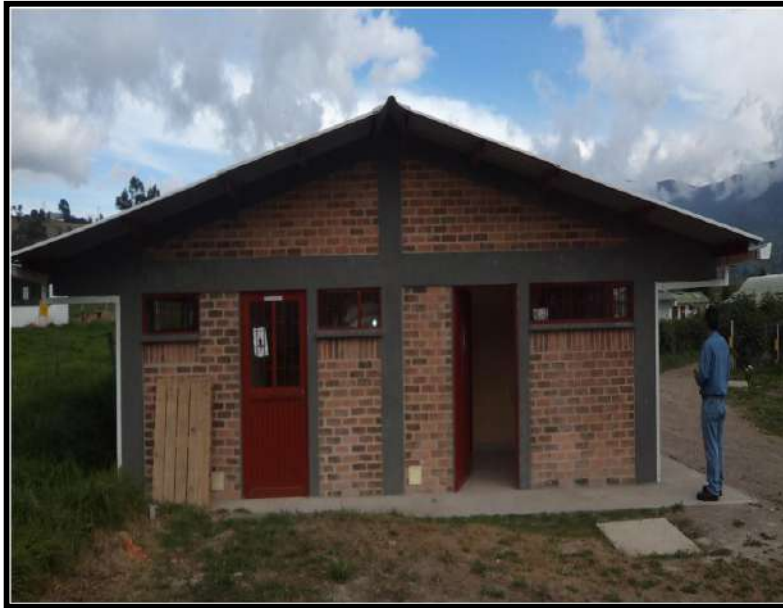
5.1.17 Edificación #19

SISTEMA PRINCIPAL	---->	CON-CONCRETO
f´m	----->	N/A
f´c	----->	21.0 MPa
CV	----->	0.035 T/m ²
Ro	----->	5.00
E	----->	19700 MPa
Ne_f	----->	175 MPa

ISE = 0.152
IFL = 0.144

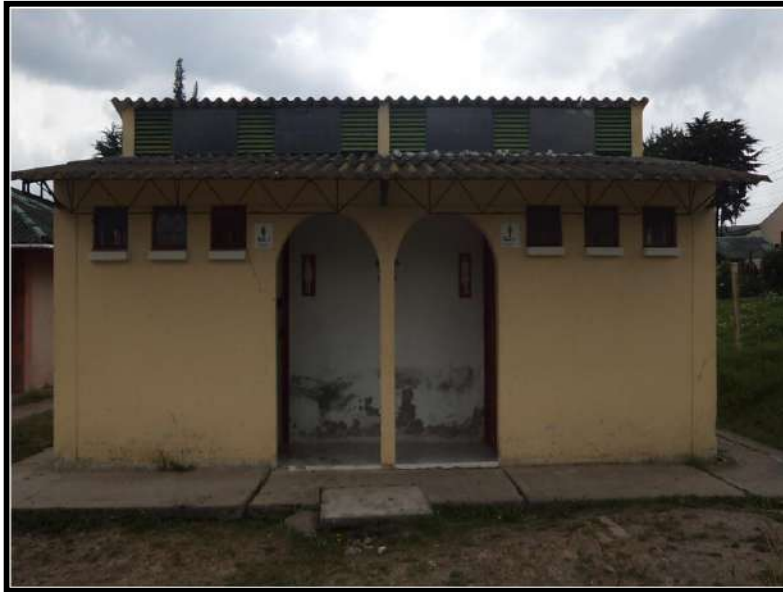
5.1.18 Edificación #19B

SISTEMA PRINCIPAL ---->	MAM-CONFINADA
f´m ----->	6.52 MPa
f´c ----->	N/A
CV ----->	0.050 T/m ²
Ro ----->	1.50
E ----->	N/A
Ne_f ----->	N/A

ISE = 0.314
IFL = 0.045

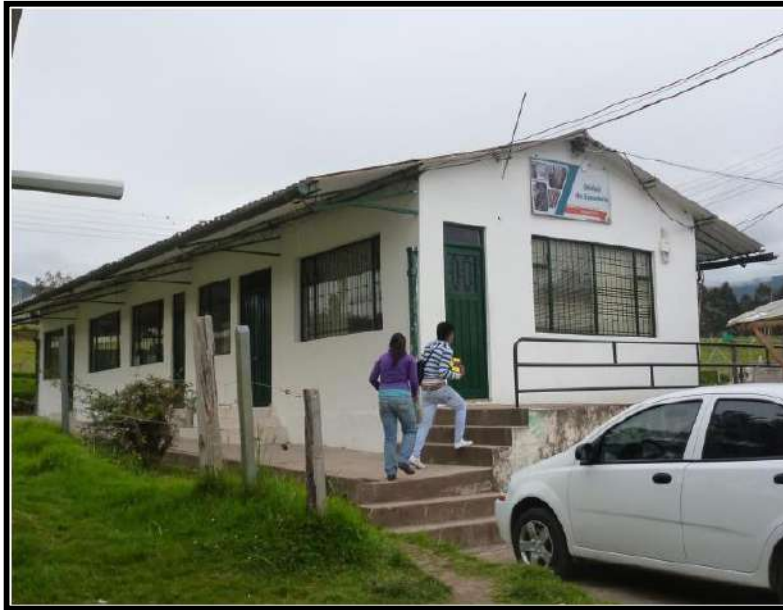
5.1.19 Edificación #20

SISTEMA PRINCIPAL	---->	CON-CONCRETO
f´m	----->	N/A
f´c	----->	21.0 MPa
CV	----->	0.035 T/m ²
Ro	----->	1.667
E	----->	19700 MPa
Ne_f	----->	175 MPa

ISE = 0.244
IFL = 0.111

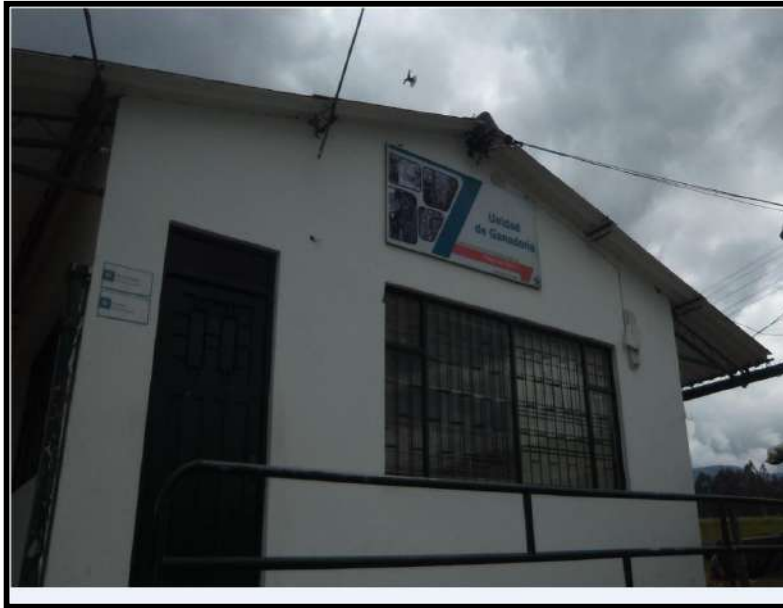
5.1.20 Edificación #21

SISTEMA PRINCIPAL ---->	MAM-SIMPLE
f´m ----->	6.52 MPa
f´c ----->	N/A
CV ----->	0.050 T/m ²
Ro ----->	1.00
E ----->	N/A
NeF ----->	N/A

ISE = 1.977
IFL = 0.783

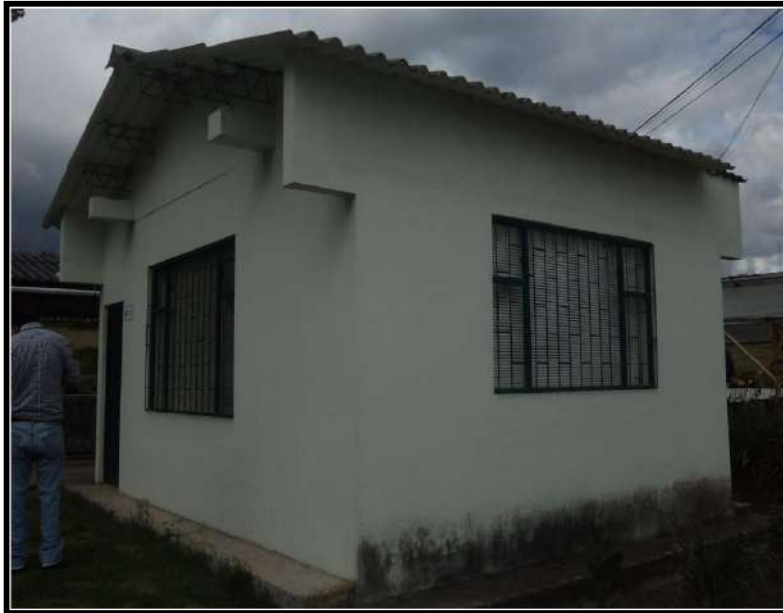
5.1.21 Edificación #22

SISTEMA PRINCIPAL	---->	CON-CONCRETO
f´m	----->	N/A
f´c	----->	21.0 MPa
CV	----->	0.035 T/m ²
Ro	----->	5.00
E	----->	19700 MPa
Ne_f	----->	175 MPa

ISE = 0.140
IFL = 0.362

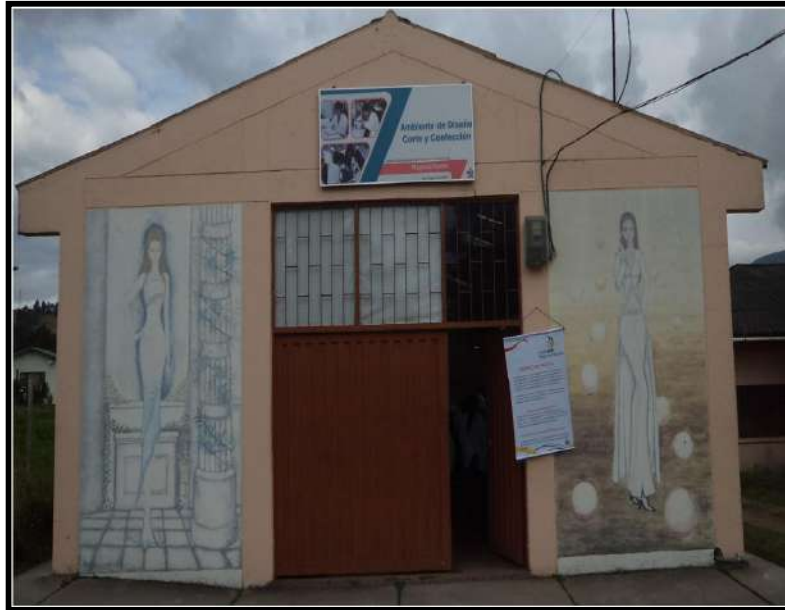
5.1.22 Edificación #23

SISTEMA PRINCIPAL ----->	CON-CONCRETO
f´m ----->	N/A
f´c ----->	21.0 MPa
CV ----->	0.035 T/m ²
Ro ----->	2.50
E ----->	19700 MPa
Ne_f ----->	175 MPa

ISE = 0.180
IFL = 0.135

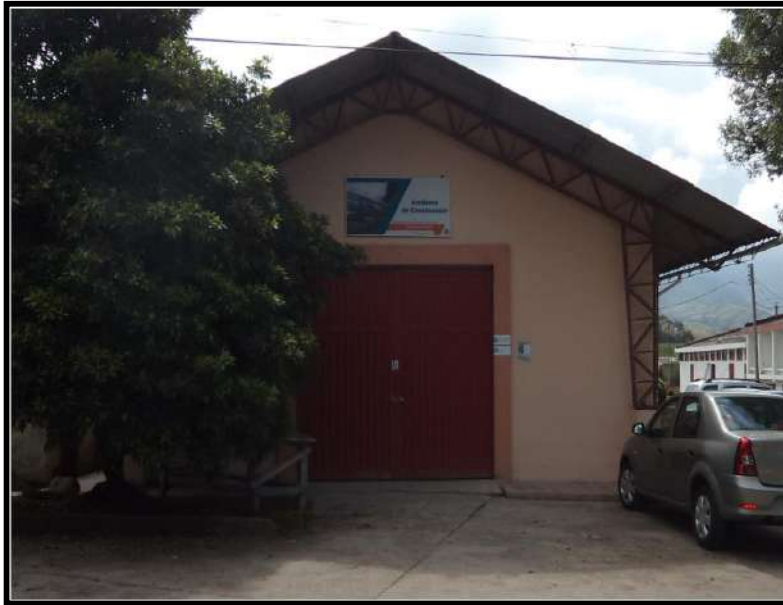
5.1.23 Edificación #24

SISTEMA PRINCIPAL ---->	COLUMNAS EN CELOSIA
f´m ----->	N/A
f´c ----->	N/A
CV ----->	0.050 T/m ²
Ro ----->	2.222
E ----->	N/A
Ne_f ----->	N/A

ISE = 0.176
IFL = 0.092

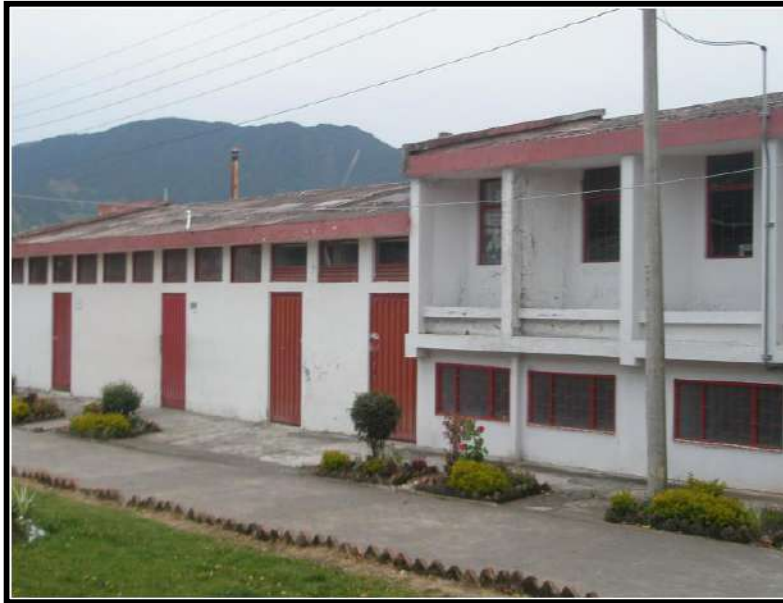
5.1.24 Edificación #25

SISTEMA PRINCIPAL	---->	CON-CONCRETO
f´m	----->	N/A
f´c	----->	21.0 MPa
CV	----->	0.035 T/m ²
Ro	----->	1.875
E	----->	19700 MPa
Ne_f	----->	175 MPa

ISE = 1.111
IFL = 0.304

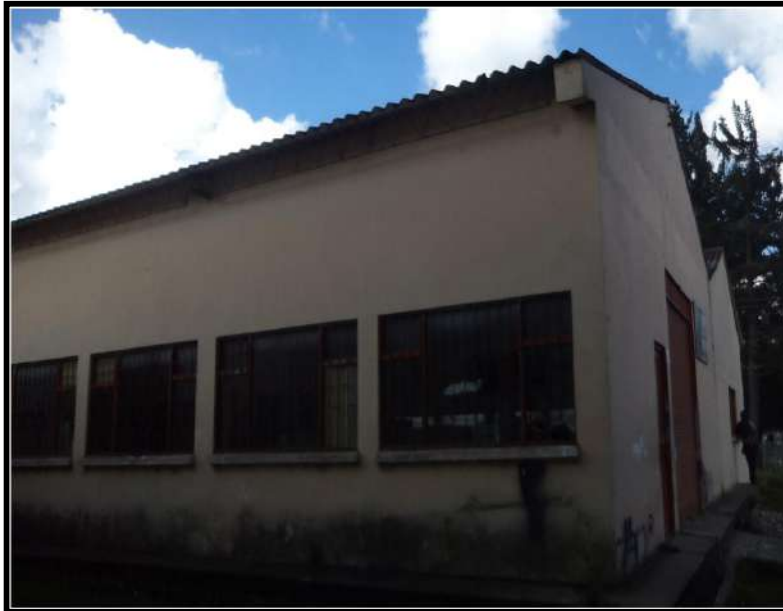
5.1.25 Edificación #26

SISTEMA PRINCIPAL	---->	CON-CONCRETO
f´m	----->	N/A
f´c	----->	21.0 MPa
CV	----->	0.035 T/m ²
Ro	----->	1.25
E	----->	19700 MPa
Ne_f	----->	175 MPa

IFL = 0.309

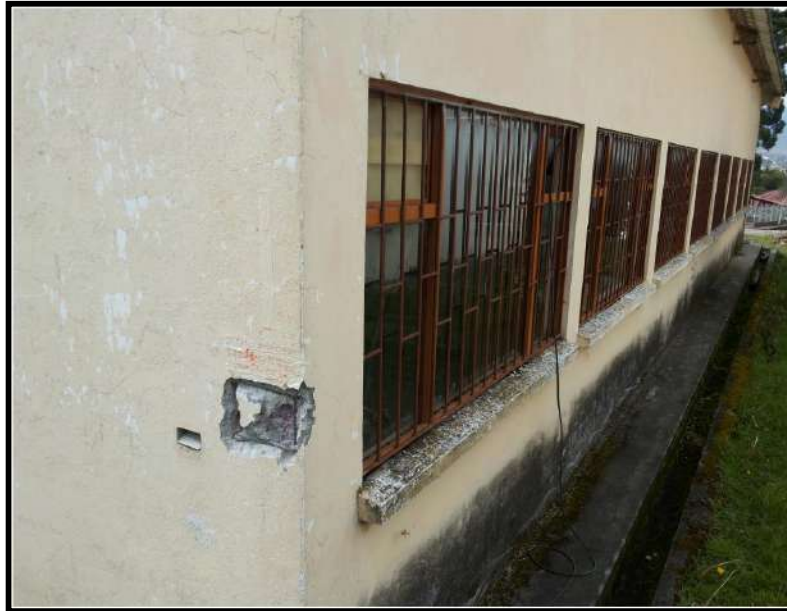
5.1.26 Edificación #27

SISTEMA PRINCIPAL	---->	CON-CONCRETO
f´m	----->	N/A
f´c	----->	21.0 MPa
CV	----->	0.035 T/m ²
Ro	----->	1.25
E	----->	19700 MPa
Ne_f	----->	175 MPa

ISE = 0.303
IFL = 0.129

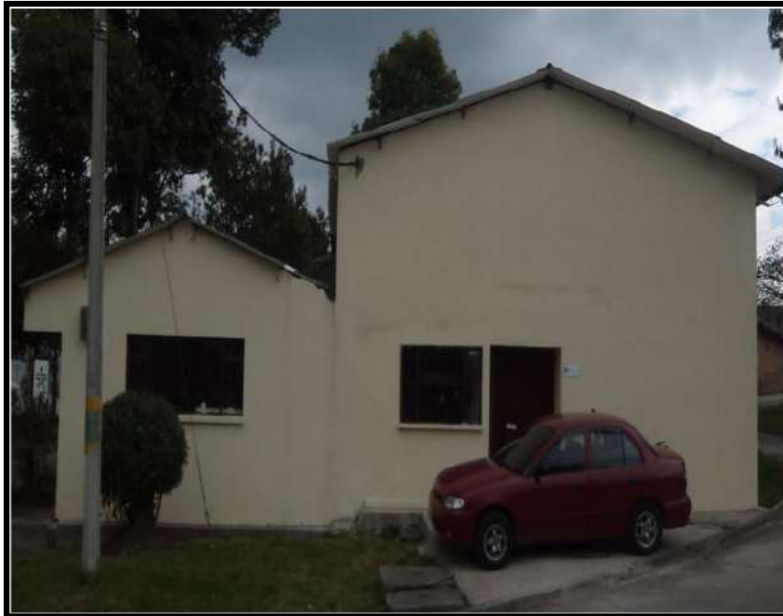
5.1.27 Edificación #28

SISTEMA PRINCIPAL	---->	CON-CONCRETO
f´m	----->	N/A
f´c	----->	21.0 MPa
CV	----->	0.035 T/m ²
Ro	----->	1.389
E	----->	19700 MPa
Ne_f	----->	175 MPa

ISE = 0.279
IFL = 0.114

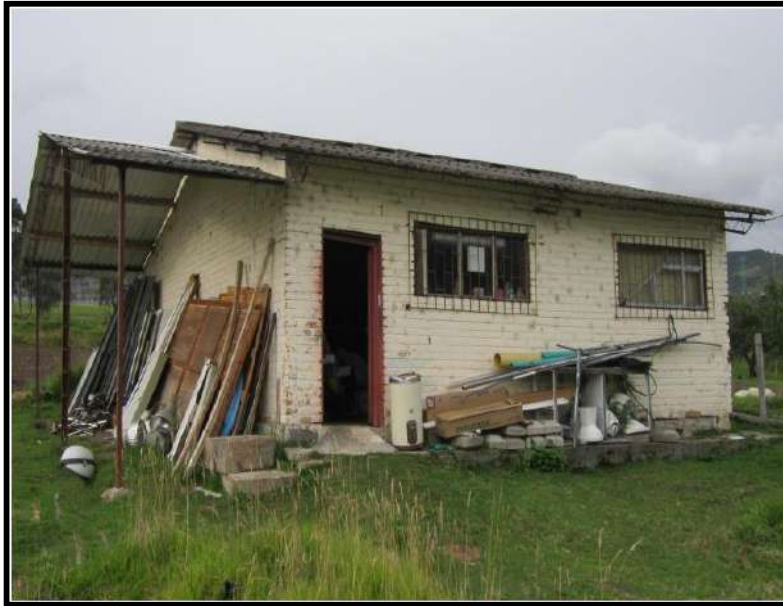
5.1.28 Edificación #29

SISTEMA PRINCIPAL	---->	MAM-SIMPLE
f´m	----->	6.52 MPa
f´c	----->	N/A
CV	----->	0.050 T/m ²
Ro	----->	1.00
E	----->	N/A
Ne_f	----->	N/A

ISE = 0.610
IFL = 0.125

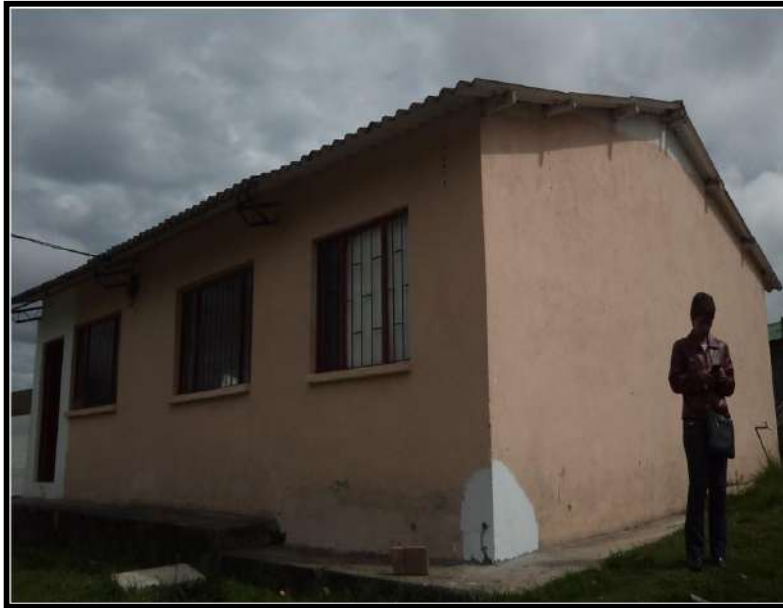
5.1.29 Edificación #30

SISTEMA PRINCIPAL	---->	CON-CONCRETO
f´m	----->	N/A
f´c	----->	21.0 MPa
CV	----->	0.035 T/m ²
Ro	----->	1.25
E	----->	19700 MPa
Ne_f	----->	175 MPa

ISE = 0.449
IFL = 0.111

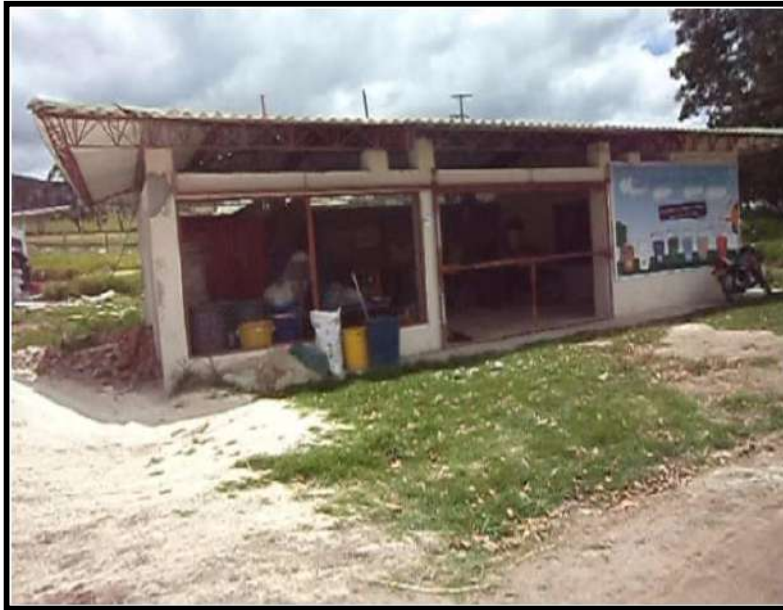
5.1.30 Edificación #31

SISTEMA PRINCIPAL	---->	CON-CONCRETO
f´m	----->	N/A
f´c	----->	21.0 MPa
CV	----->	0.035 T/m ²
Ro	----->	5.00
E	----->	19700 MPa
Ne_f	----->	175 MPa

ISE = 0.111
IFL = 0.080

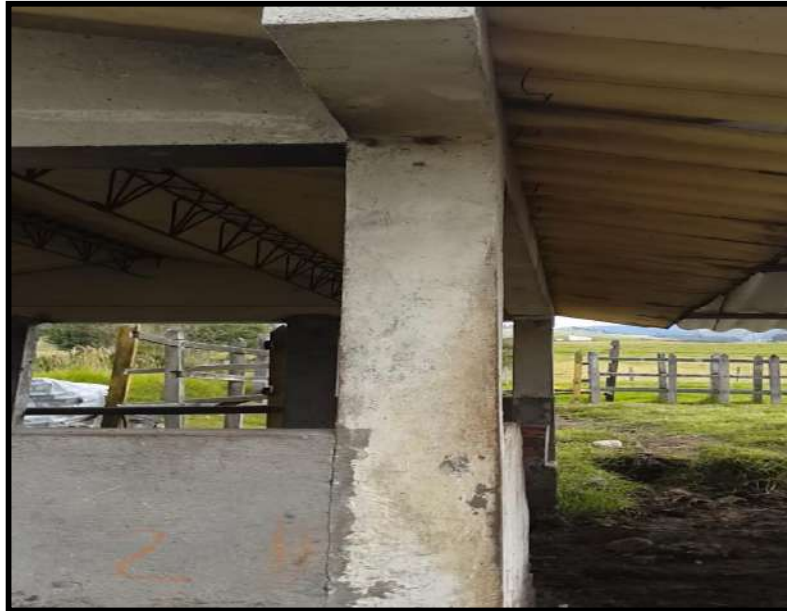
5.1.31 Edificación #32

SISTEMA PRINCIPAL ---->	CON-CONCRETO
f´m ----->	N/A
f´c ----->	21.0 MPa
CV ----->	0.035 T/m ²
Ro ----->	2.50
E ----->	19700 MPa
Ne_f ----->	175 MPa

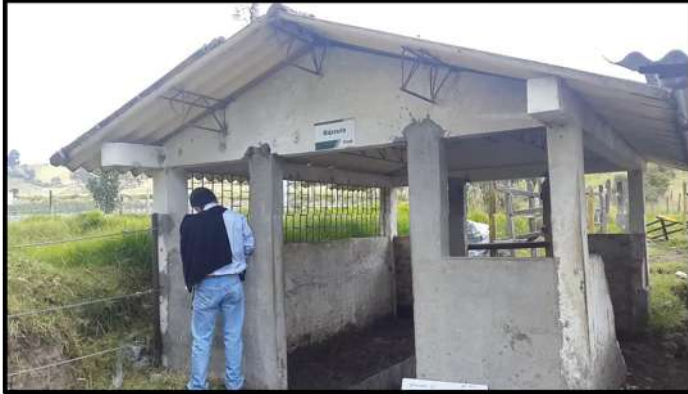
Estructura en mal estado, muros caídos, unión de vigas y viguetas en mal estado y la edificación esta abandonada.

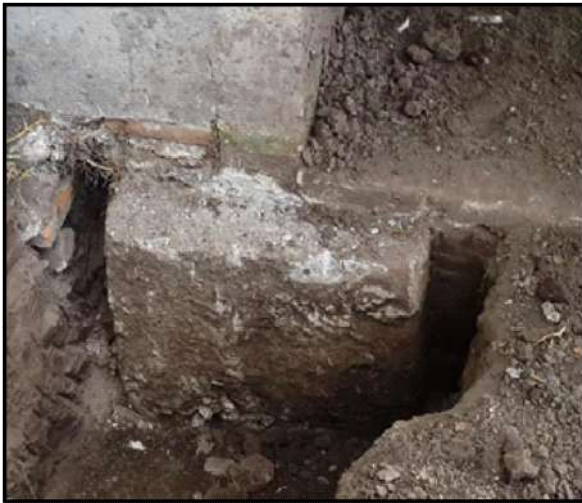
La cimentación consta de dados de concreto de 0.40x0.80x0.80m sin ningún tipo de viga de amarre, en donde los muro están apoyados directamente en el terreno

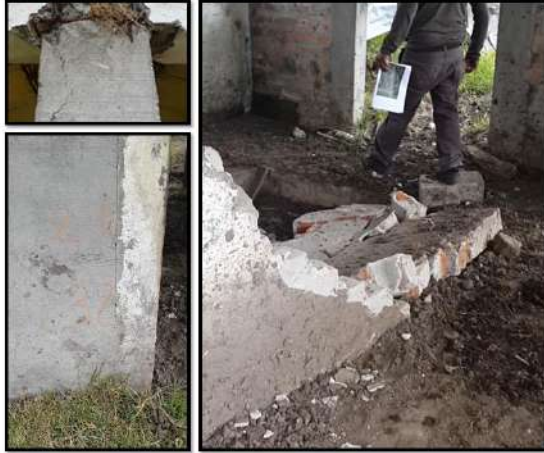
Las uniones de columna y viga no se encuentran en buen estado, los muros están caídos y no están unidos ni confinados al sistema estructural, en cualquier momento se pueden caer en su totalidad.

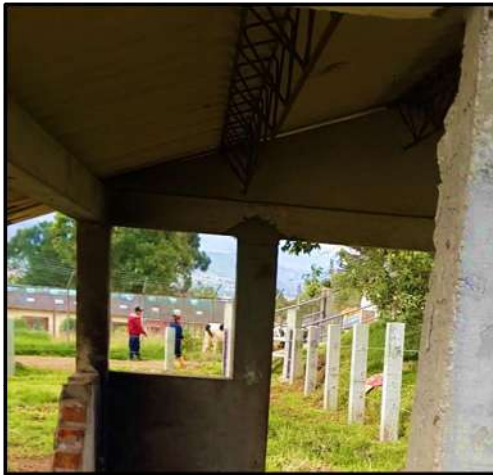
Elementos en buen estado detallados en la imagen, apoyados en el muro culata. Teja de asbesto cemento en buen estado.

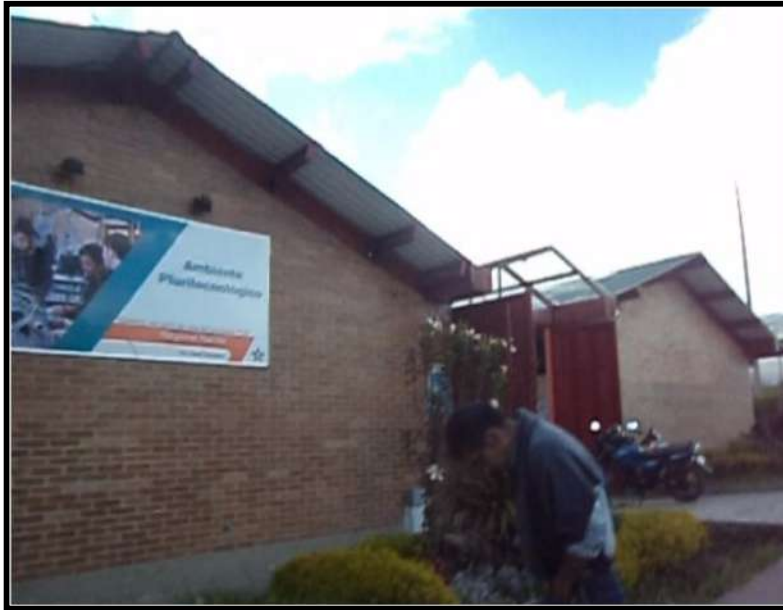
5.1.32 Edificación #33

SISTEMA PRINCIPAL	---->	CON-CONCRETO
f´m	----->	N/A
f´c	----->	21.0 MPa
CV	----->	0.035 T/m ²
Ro	----->	5.00
E	----->	19700 MPa
Ne_f	----->	175 MPa

ISE = 0.226
IFL = 0.378

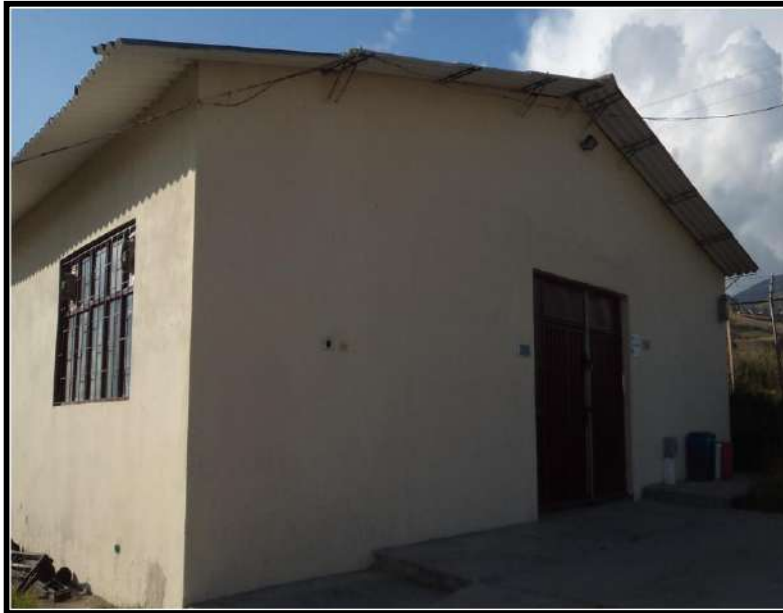
5.1.33 Edificación #34

SISTEMA PRINCIPAL ---->	CON-CONCRETO
f´m ----->	N/A
f´c ----->	21.0 MPa
CV ----->	0.035 T/m ²
Ro ----->	2.50
E ----->	19700 MPa
Ne_f ----->	175 MPa

IFL = 0.198

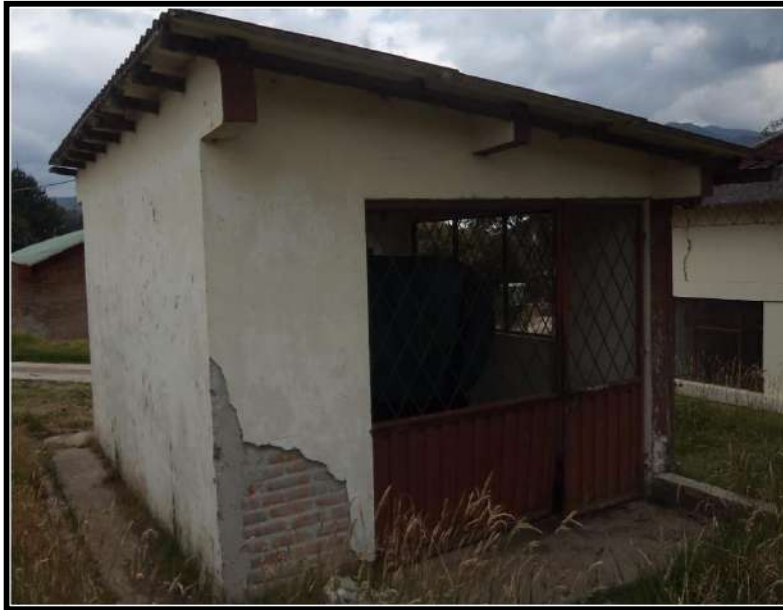
5.1.34 Edificación #35

SISTEMA PRINCIPAL ---->	MAM-CONFINADA
f´m ----->	6.52 MPa
f´c ----->	N/A
CV ----->	0.050 T/m ²
Ro ----->	1.50
E ----->	N/A
Nef ----->	N/A

ISE = 0.763
IFL = 0.078

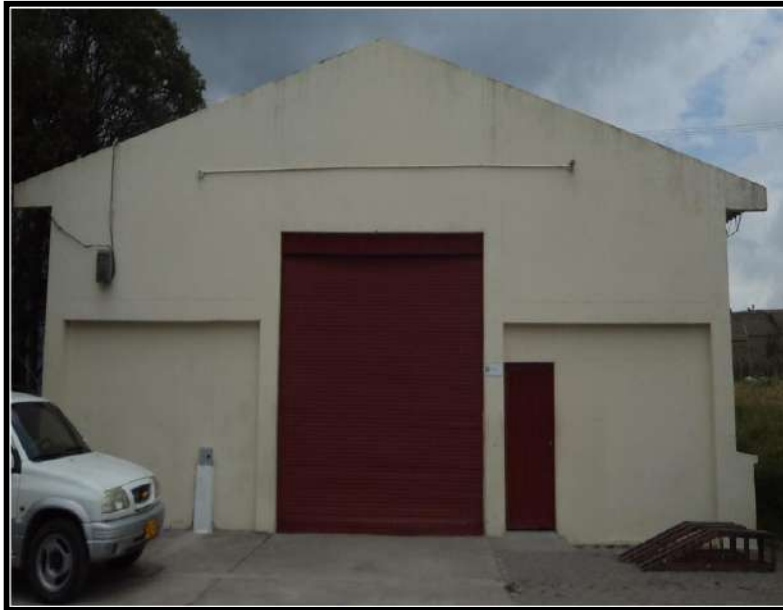
5.1.35 Edificación #36

SISTEMA PRINCIPAL ---->	CON-CONCRETO
f´m ----->	N/A
f´c ----->	21.0 MPa
CV ----->	0.035 T/m ²
Ro ----->	2.50
E ----->	19700 MPa
Ne_f ----->	175 MPa

ISE = 0.416
IFL = 0.262
