SERVICIO NACIONAL DE APRENDIZAJE - SENA

ANÁLISIS DE VULNERABILIDAD SÍSMICA DE LAS SEDES - SENA PASTO

**Estudio Realizado por:
AMP Y P&D**

**Noviembre del año 2014
Bogotá, Colombia**

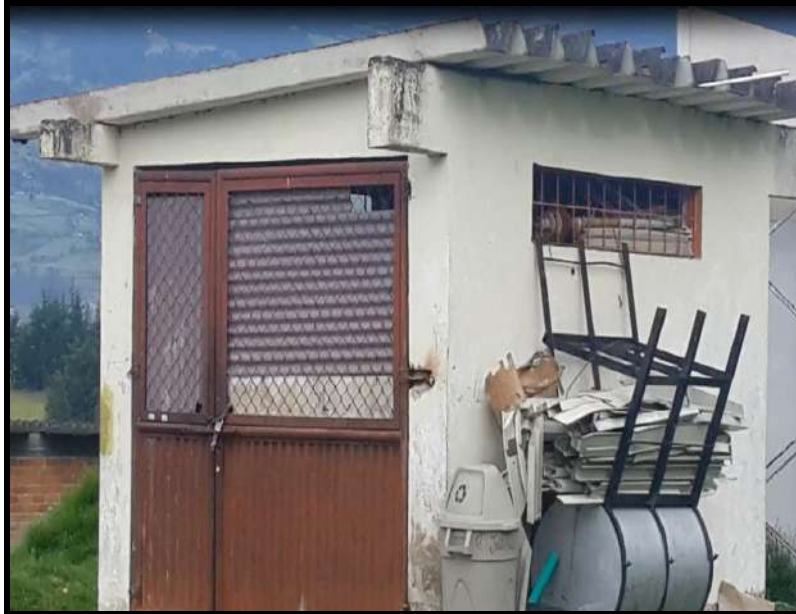
5.1.36 Edificación #37

SISTEMA PRINCIPAL ---->	MAM-SIMPLE
f´m ----->	6.52 MPa
f´c ----->	N/A
CV ----->	0.050 T/m ²
Ro ----->	1.00
E ----->	N/A
Ne_f ----->	N/A

ISE = 63.678
IFL = 6.304

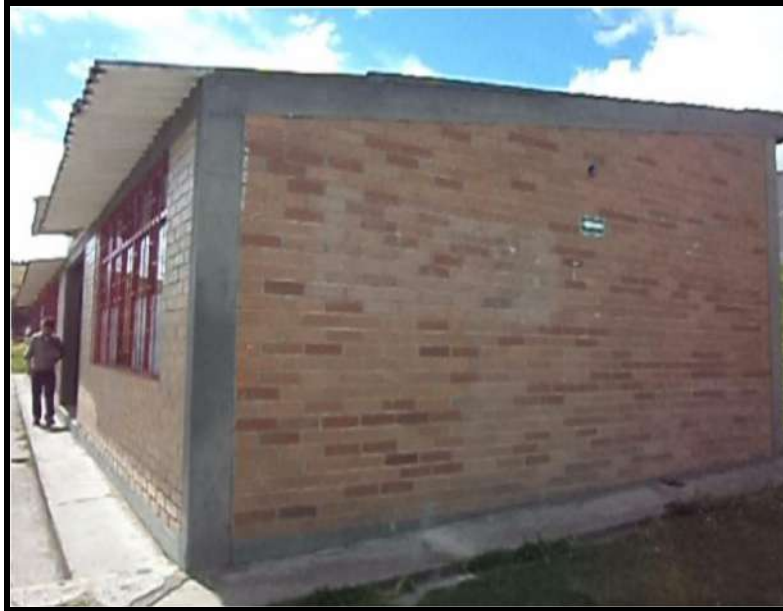
5.1.37 Edificación #38

SISTEMA PRINCIPAL ---->	CON-CONCRETO
f´m ----->	N/A
f´c ----->	21.0 MPa
CV ----->	0.035 T/m ²
Ro ----->	2.50
E ----->	19700 MPa
Ne_f ----->	175 MPa

ISE = 0.585
IFL = 0.752

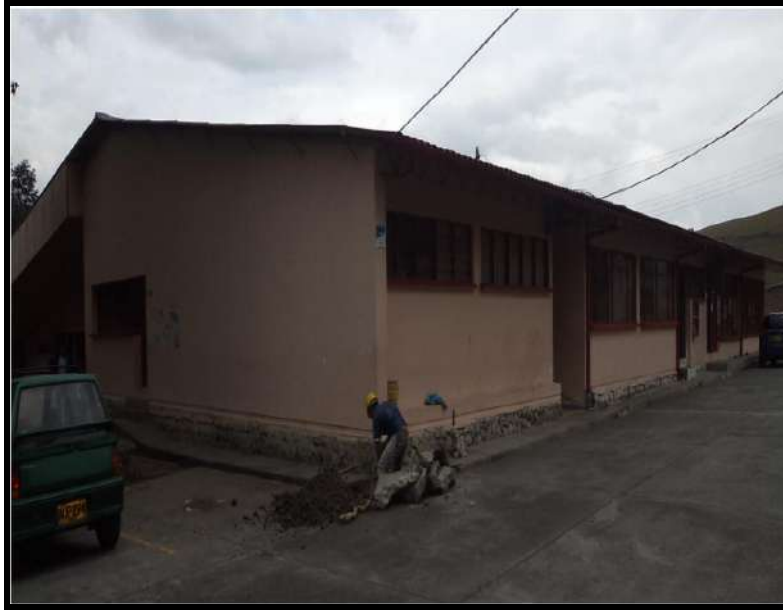
5.1.38 Edificación #40

SISTEMA PRINCIPAL ---->	MAM-SIMPLE
f´m ----->	6.52 MPa
f´c ----->	N/A
CV ----->	0.050 T/m ²
Ro ----->	1.11
E ----->	N/A
Ne_f ----->	N/A

ISE = 2.097
IFL = 1.868

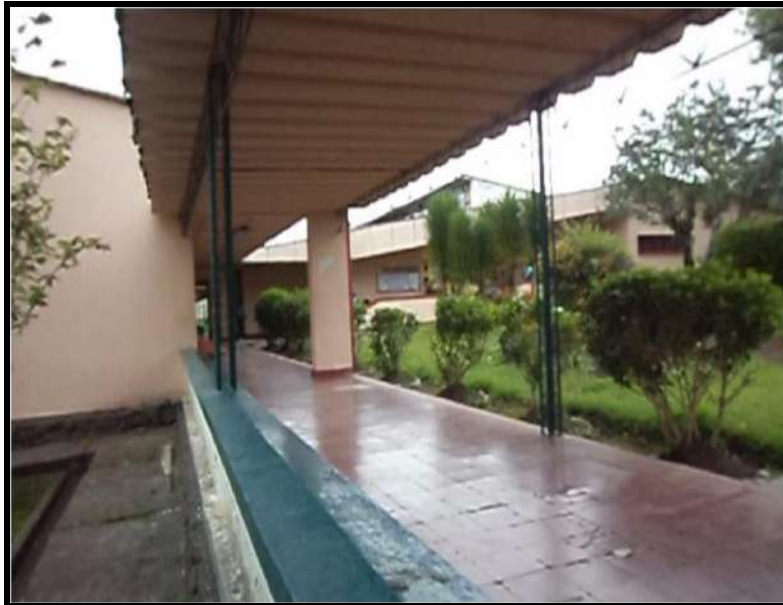
5.1.39 Edificación #41

SISTEMA PRINCIPAL ---->	CON-CONCRETO
f´m ----->	N/A
f´c ----->	21.0 MPa
CV ----->	0.035 T/m ²
Ro ----->	1.389
E ----->	19700 MPa
Nef ----->	175 MPa

ISE = 1.348
IFL = 0.656

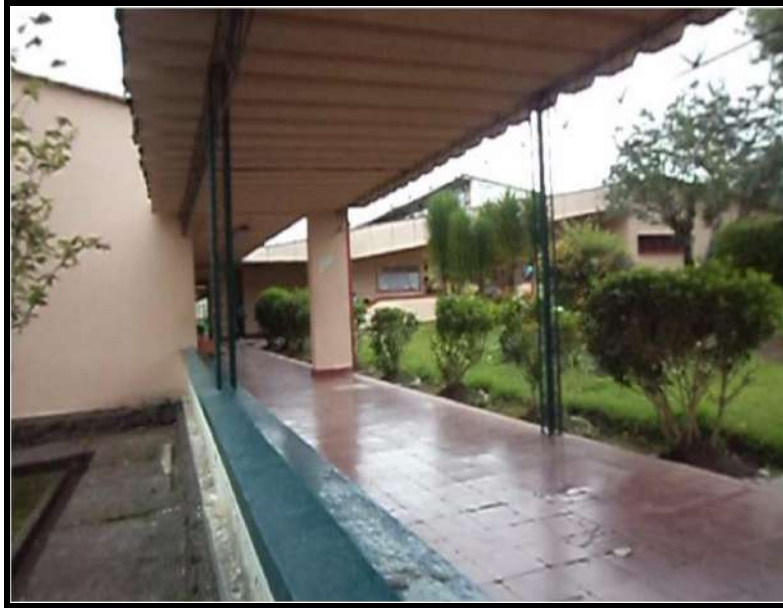
5.1.40 Edificación #41A

SISTEMA PRINCIPAL	---->	CON-CONCRETO
f´m	----->	N/A
f´c	----->	21.0 MPa
CV	----->	0.035 T/m ²
Ro	----->	5.00
E	----->	19700 MPa
Ne_f	----->	175 MPa

ISE = 0.039
IFL = 0.042

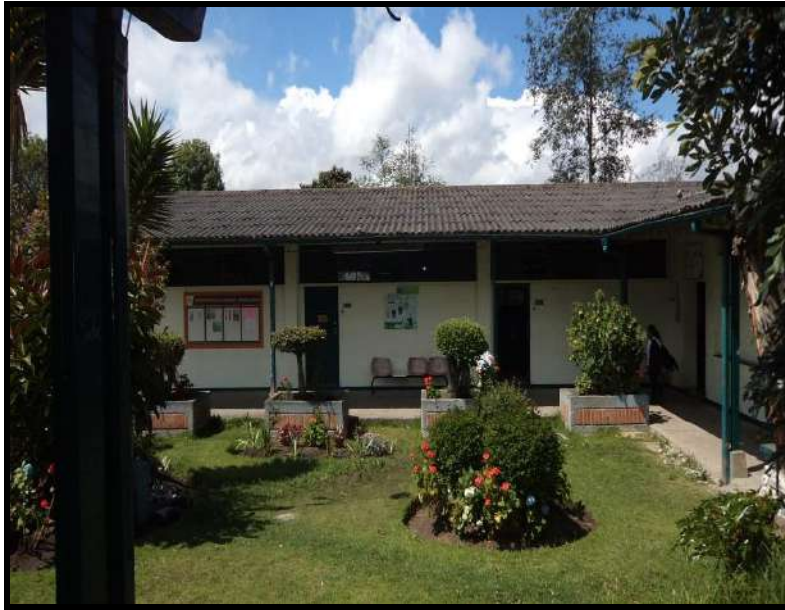
5.1.41 Edificación #43

SISTEMA PRINCIPAL	---->	MAM-SIMPLE
f´m	----->	6.52 MPa
f´c	----->	N/A
CV	----->	0.050 T/m ²
Ro	----->	1.00
E	----->	N/A
Ne_f	----->	N/A

ISE = 2.607
IFL = 0.257

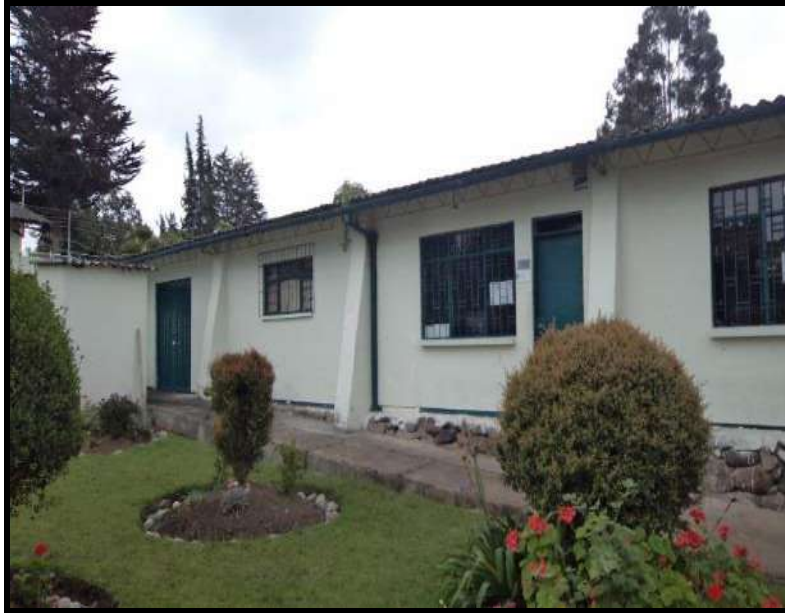
5.1.42 Edificación #44

SISTEMA PRINCIPAL ----->	MAM-SIMPLE
f´m ----->	6.52 MPa
f´c ----->	N/A
CV ----->	0.050 T/m ²
Ro ----->	1.00
E ----->	N/A
Ne_f ----->	N/A

ISE = 0.604
IFL = 0.293

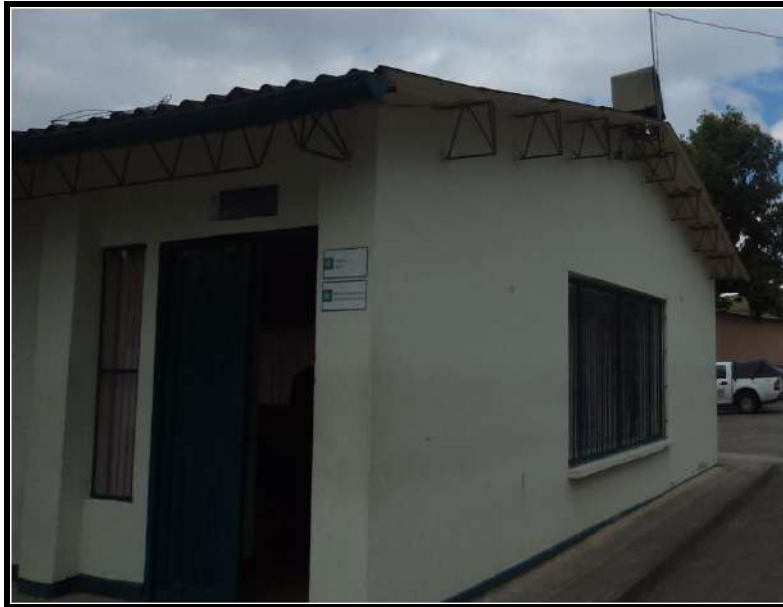
5.1.43 Edificación #45

SISTEMA PRINCIPAL ---->	MAM-SIMPLE
f´m ----->	6.52 MPa
f´c ----->	N/A
CV ----->	0.050 T/m ²
Ro ----->	1.00
E ----->	N/A
Nef ----->	N/A

ISE = 1.606
IFL = 1.590

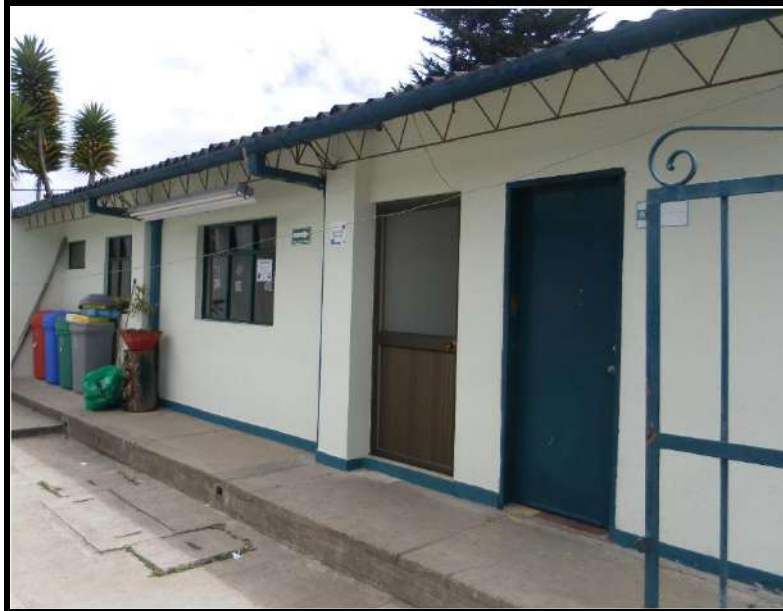
5.1.44 Edificación #46

SISTEMA PRINCIPAL ---->	MAM-SIMPLE
f´m ----->	6.52 MPa
f´c ----->	N/A
CV ----->	0.050 T/m ²
Ro ----->	1.00
E ----->	N/A
Ne_f ----->	N/A

ISE = 1.039
IFL = 0.921

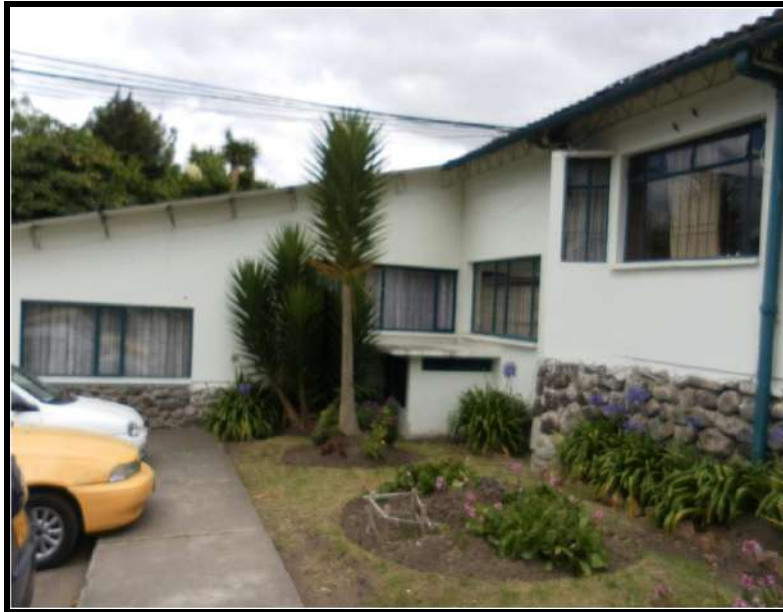
5.1.45 Edificación #47

SISTEMA PRINCIPAL ---->	MAM-SIMPLE
f' m ----->	6.52 MPa
f' c ----->	N/A
CV ----->	0.050 T/m ²
Ro ----->	1.00
E ----->	N/A
Nef ----->	N/A

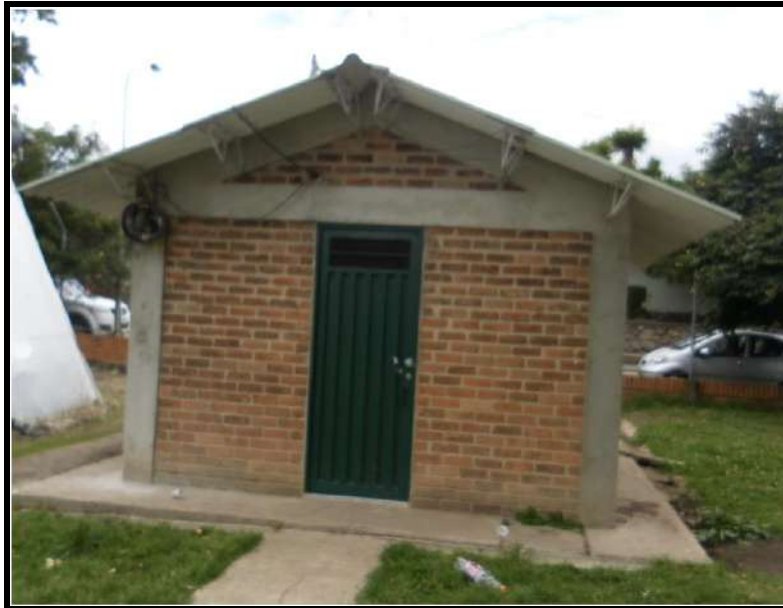
5.1.46 Edificación #48

SISTEMA PRINCIPAL	----	>	CON-CONCRETO
f´m	-----	>	N/A
f´c	-----	>	21.0 MPa
CV	-----	>	0.035 T/m ²
Ro	-----	>	5.00
E	-----	>	19700 MPa
Nef	-----	>	175 MPa

** EVIDENCIA DE OCURRENCIA DE EVENTOS EXTRAORDINARIOS: HAY EVIDENCIA DE DANOS SISMICOS

que a simple vista no presenta deficiencias estructurales graves.

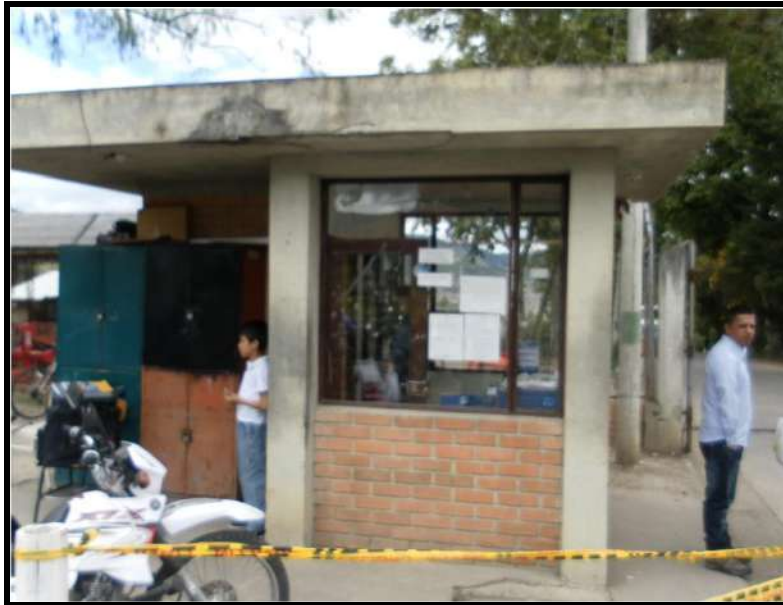
5.1.47 Edificación #52

SISTEMA PRINCIPAL	----	CON-CONCRETO
f' m	----->	N/A
f' c	----->	21.0 MPa
CV	----->	0.180 T/m ²
Ro	----->	5.00
E	----->	19700 MPa
Ne f	----->	175 MPa

** HAY ALGUNAS FISURAS EN ELEMENTOS ESTRUCTURALES VERT. (COLUMNAS, MUROS, MACHONES)
** EN ALGUNOS ELEMENTOS HAY FISURAS EN ELEMENTOS ESTRUCT. HO RIZONT. (VIGAS, VIGUETAS, DINTELES)
** EVIDENCIA DE OCURENCIA DE EVENTOS EXTRAORDINARIOS: HAY EVIDENCIA DE DANOS SISMICOS

CALIFICACION VISUAL DE LA EDIFICACION --> AA
** AA = Estructura posterior a la Norma Sismorresistente de 1984
que a simple vista no presenta deficiencias estructurales graves.
De estas estructuras existe información de planos y memorias de
calculo estructurales, planos arquitectónicos y de instalaciones,
estudio de suelos, etc.
