**INFORME REVISIÓN Y DIAGNOSTICO DE INSTALACIONES ELÉCTRICAS  
DEL CENTRO DE ATENCIÓN ESPECIALIZADO DE TURBACO – BOLÍVAR  
CAE TURBACO**

**OBJETO: DIAGNÓSTICOS, ESTUDIOS, DISEÑOS Y CONSTRUCCIÓN DE  
ADECUACIONES PRIORIZADAS POR EL ICBF PARA LOS CENTROS DE ATENCIÓN ESPECIALIZADOS DE  
TURBACO Y VALLE DE LILI EN LOS DEPARTAMENTOS DE BOLÍVAR Y VALLE DEL CAUCA**

**BOGOTÁ D.C.  
ABRIL  
2017**

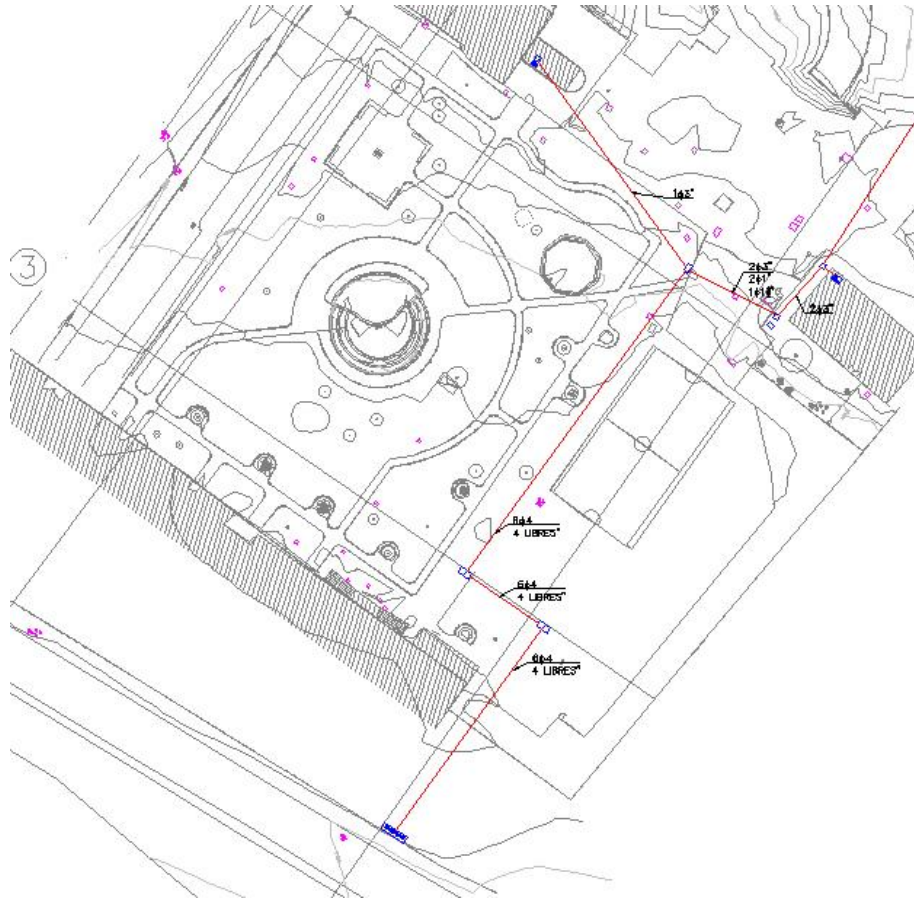
FIGURA N.1 DISTRIBUCIÓN DE DUCTOS

Estos circuitos se trasladan vía subterránea por medio de cajas de paso las cuales se ubican de la siguiente forma:

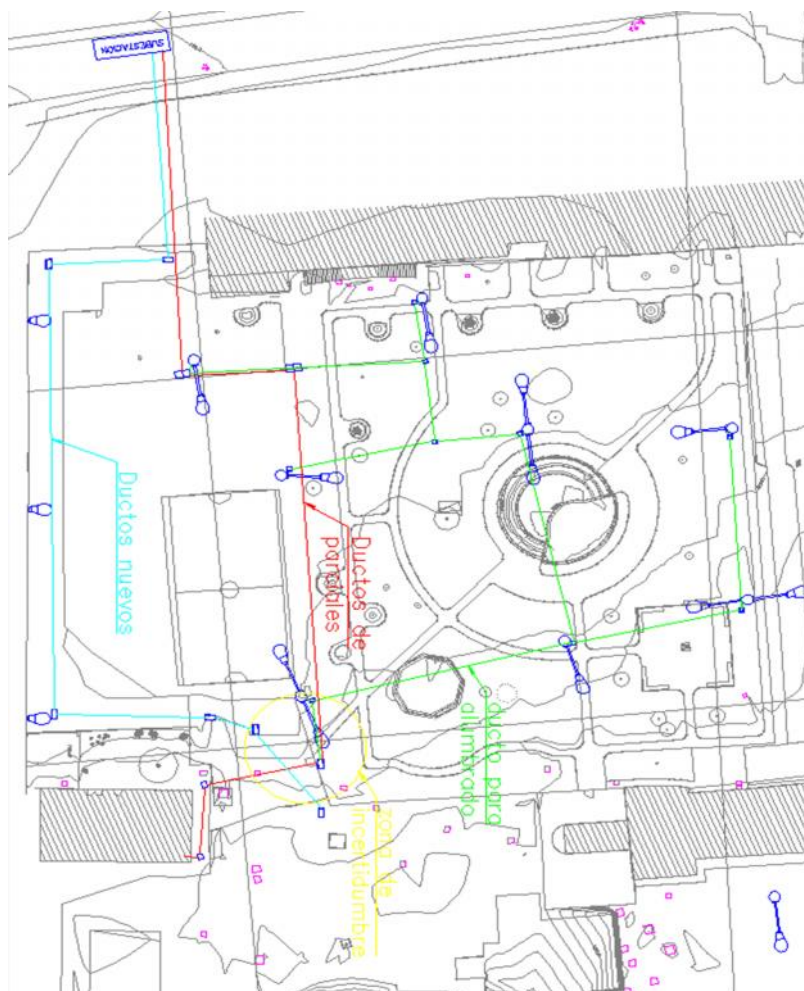
FIGURA N.2 DISTRIBUCIÓN DE LA ILUMINACIÓN Y REDES

De este tablero se deriva la alimentación para la iluminación de las zonas comunes, en la inspección y levantamiento de la infraestructura existente no se encontró una caja de conexión y derivación ya que fue dañada y tapada con tierra por los contratistas de la obra en ejecución abandonada, esta información fue suministrada por el encargado de mantenimiento del lugar el señor PLINIO CÁRDENAS quien es la persona con el conocimiento de la infraestructura y conexiones del lugar por el tiempo laborado en este sitio. El diagrama de conexiones encontrado en el lugar es el siguiente:

La infraestructura eléctrica existente en el centro se encuentra en gran deterioro por múltiples factores:

- Vandalismo ejecutado por los jóvenes que habitan el lugar
- Infraestructura no proyectada para el fin del cual se está usando.
- Poco mantenimiento
- Daños ejecutados por contratistas

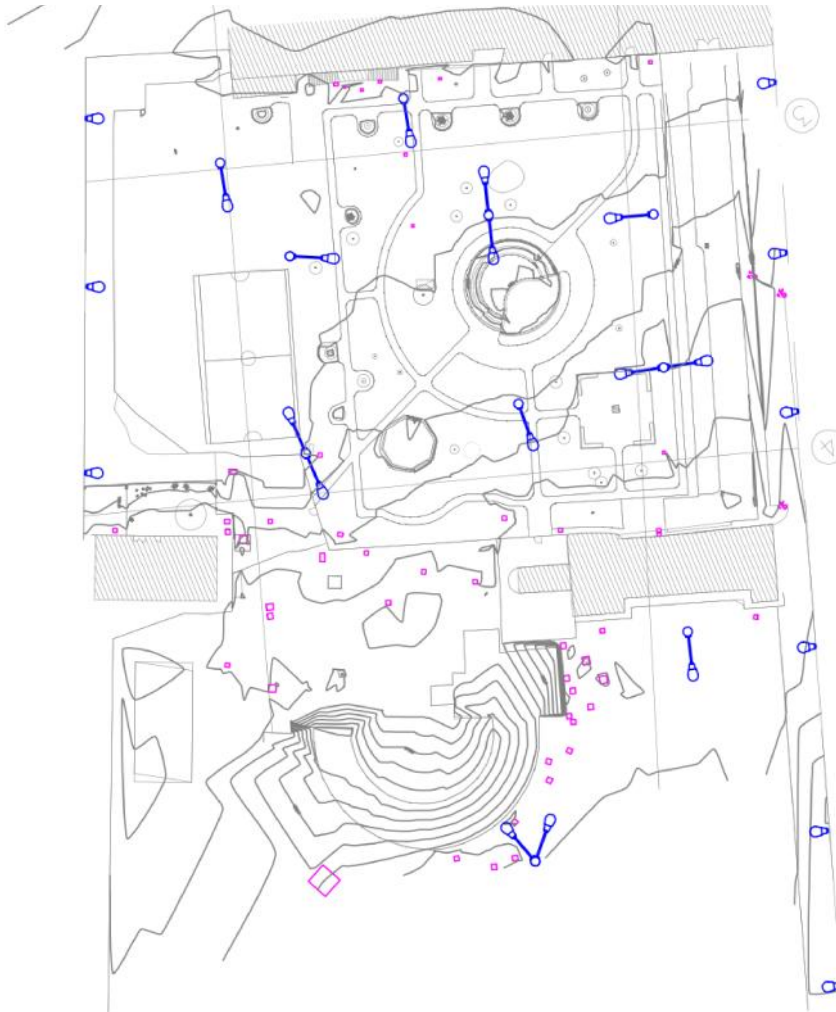
FIGURA N.3 DISTRIBUCIÓN DE LA ILUMINACIÓN DEL CAE

El CAE cuenta con infraestructura para la iluminación de las zonas comunes con 10 postes de 14 m y 14 luminarias de 150 W en sodio, distribuidas en la zona común del CAE, 12 luminarias de 150 W distribuidas en el perímetro sobre las paredes que resguardan el centro de reclusión.

En el alcance del proyecto se encuentran 8 postes de 14 m y 11 luminarias de 150 W, 6 luminarias de 150 W ubicadas en los muros del CAE.

En este momento el CAE se encuentra con poca iluminación debido a la inactividad de la iluminación ubicada en postes por tres factores primordialmente:

La iluminación del CAE se está respaldando solo en las luminarias ubicadas en los muros perimetrales; de las 12 luminarias 3 no funcionan y 2 se encuentran energizadas de forma continua (día y noche).

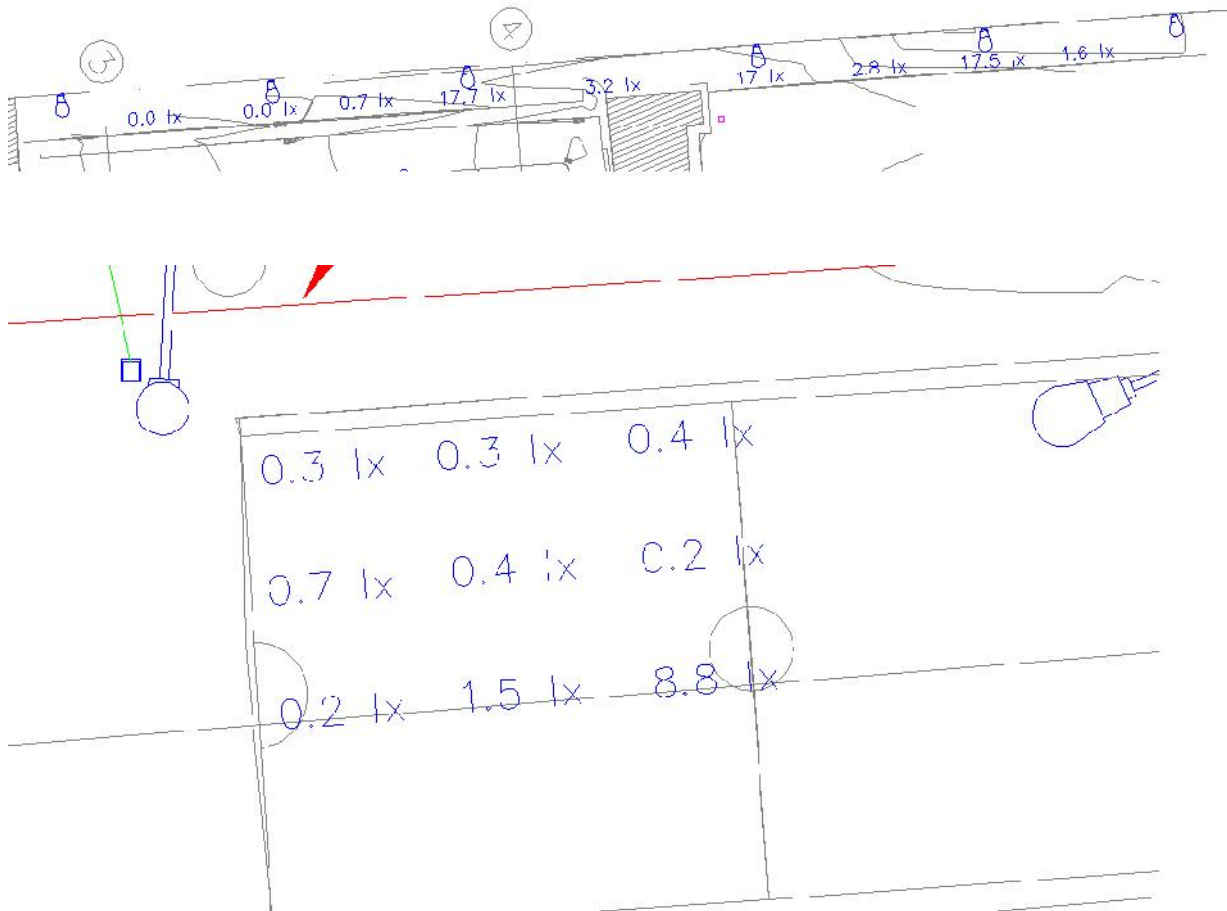
FIGURA N.4 MEDIDAS DE ILUMINACIÓN

Se midieron los niveles de iluminación del área perimetral del CAE y de la cancha se presentan a continuación.
