DIAGNÓSTICO I N T E G R A L

PASTO / Vol. 2

Centro No. 59

SERVICIO NACIONAL DE APRENDIZAJE - SENA

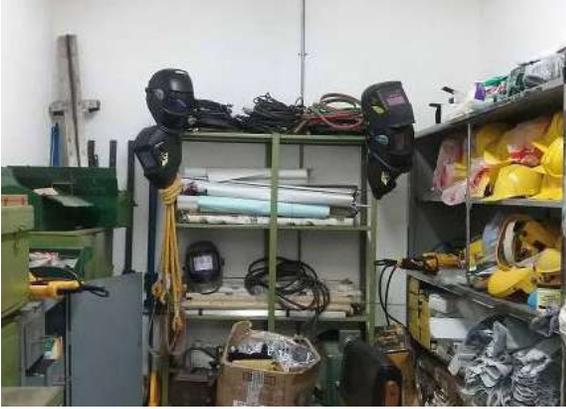
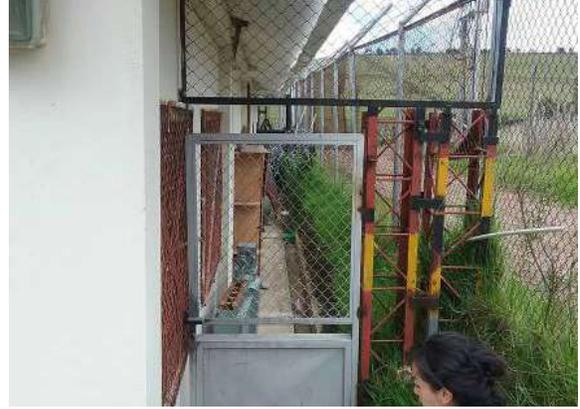
Ilustración 11. Fotografías Espacios 4 y 5 Bloque 1.
Fuente: equipo diagnóstico.

En el bloque se encuentra un almacén de materiales de soldadura, acero y maquinaria, todo en condiciones de materialidad buenas, con respecto al confort básico de estos espacios se considera que es insuficiente la ventilación y la iluminación natural en el espacio No. 1 y el espacio 4 y 5 presentan condiciones adecuadas al uso. El acceso correspondiente al almacén es el adecuado ya que es de 1.00m y cumple con la NTC 4595, en cuanto a su materialidad se encuentra en óptimas condiciones, sin embargo no cuenta ni con iluminación ni ventilación natural. La bodega correspondiente al espacio 5 no posee un cerramiento adecuado para guardar los materiales usados en el taller de soldadura.

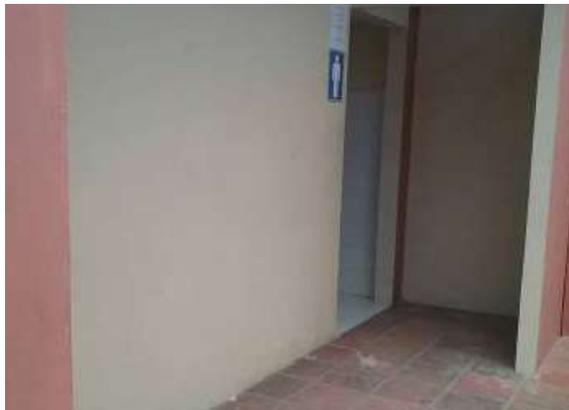
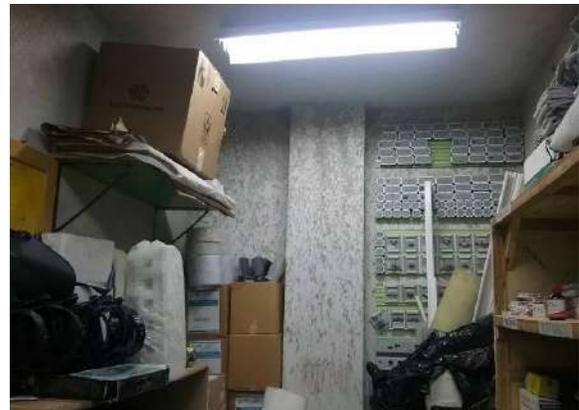
Ilustración 18. Fotografías Espacios 4 y 13 Bloque No.2.
Fuente: equipo diagnóstico.

Los espacios que corresponden a servicios generales son: las bodegas y el bloque de baños. El ingreso a los baños es de 1.00 y aplica según lo establecido en la norma NTC 6047, ya que el espacio libre mínimo de 0.90m permite acomodar solamente el 65 % de los usuarios de sillas de ruedas; un espacio de 1.20m permite acomodar el 90 % de todos los usuarios de sillas de ruedas, especialmente los que usan sillas de ruedas eléctricas. Las bodegas en este bloque, no poseen ningún tipo de iluminación natural y los acabados empiezan a presentar desgastes.

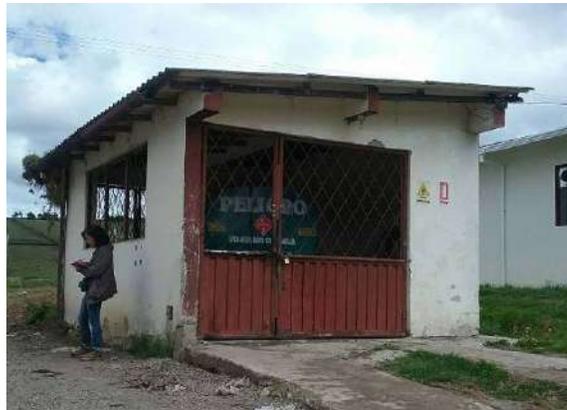
Ilustración 20. Fotografía general del Bloque No.3.
Fuente: equipo diagnóstico.

El bloque correspondiente a la Bodega de ACPM está conformado por un solo espacio, en donde la afluencia de personal es mínima. La estructura presenta daños parciales de muros y cubierta.

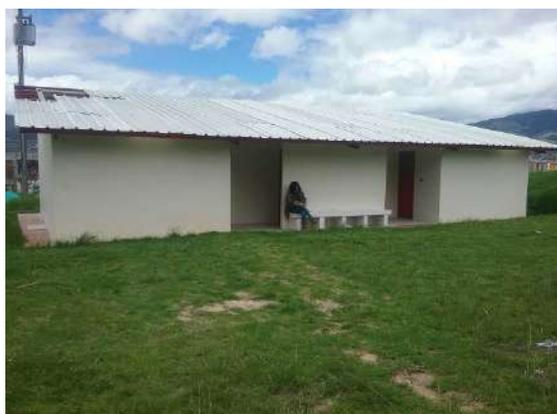
Ilustración 29. Fotografía general Bloque No.5
Fuente: Equipo Diagnóstico

El bloque correspondiente a baños y vestidores, se pueden evidenciar daños considerables en la cubierta. En las dilataciones en los paneles prefabricados se empiezan a evidenciar una serie de grietas ocasionadas por el contacto la humedad y el viento.

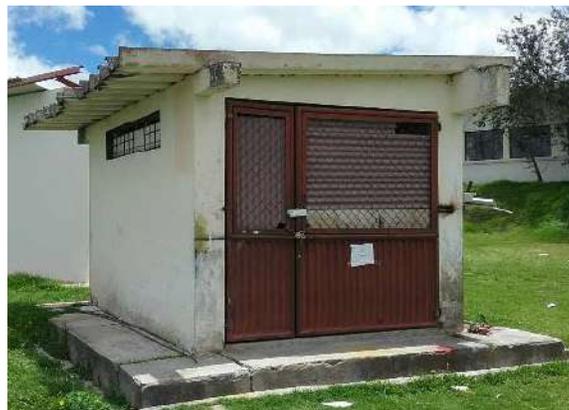
Ilustración 31. Fotografía General Bloque No.6
Fuente: Equipo Diagnóstico

El bloque correspondiente a bodega de jardinería al cual no se tuvo acceso, presenta daños estructurales a causa de la humedad. La cubierta posee fisuras, generando daños en el material almacenado.

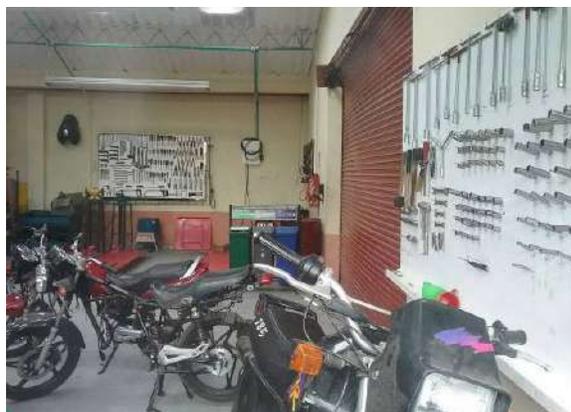
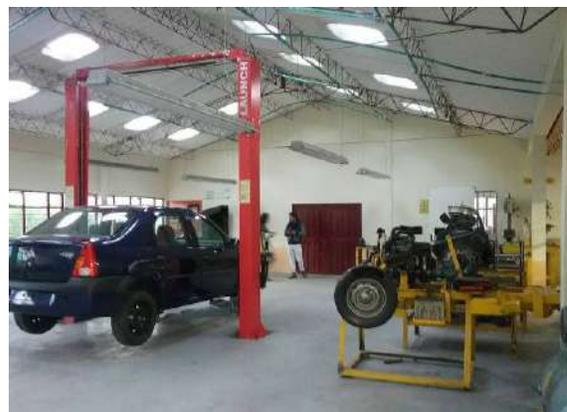
Ilustración 40. Fotografías espacios 8 y 2 Bloque No.8.
Fuente: equipo diagnóstico.

Los ambientes de formación en el primer piso se encuentran en buen estado en términos de materialidad, predominan pisos en concreto pulido que es un material especial para el tráfico pesado.

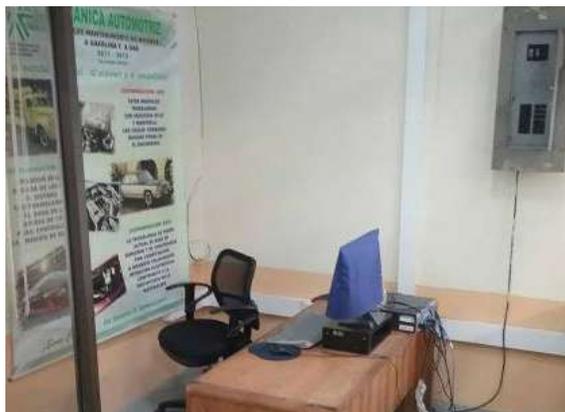
Ilustración 42. Fotografía Espacio 7 Bloque No.8
Fuente: Equipo Diagnóstico

La oficina del coordinador de Mecánica es un espacio dividido con drywall y vidrio. Se observa que las redes eléctricas presentan una sobrecarga. Con respecto al confort básico la iluminación y ventilación natural no son las suficientes ya que es un espacio generado hacia una de las esquinas del bloque.

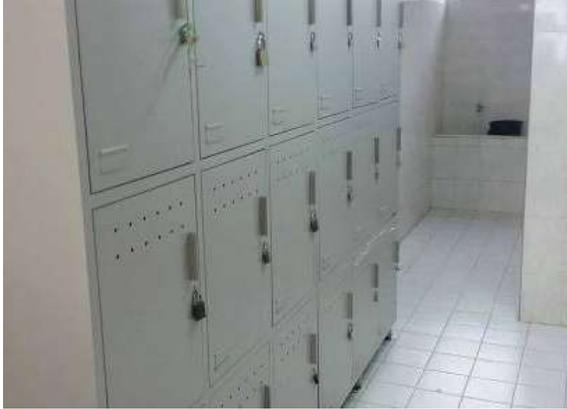
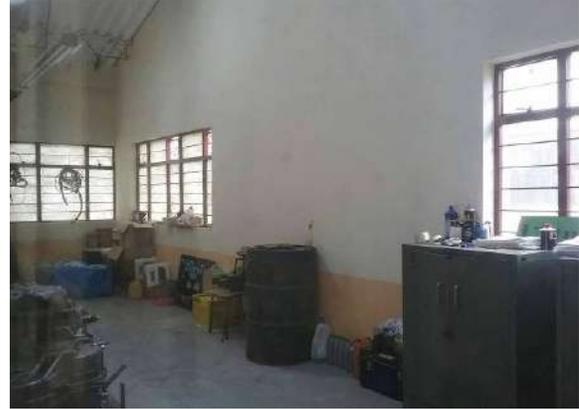
Ilustración 43. Fotografías espacios 5 y 1 Bloque No.8.
Fuente: equipo diagnóstico.

Los espacios que corresponden a servicios generales son: las bodegas y zonas húmedas. El ingreso correspondiente al almacén es el adecuado ya que es de 1.00m y cumple con la NTC 4595, en cuanto a su materialidad se encuentra en óptimas condiciones, sin embargo los lockers están ubicados en esta misma zona, sobre la circulación obstruyendo las rutas de evacuación. La bodega tiene las dimensiones suficientes para el almacenamiento de materiales y herramientas.

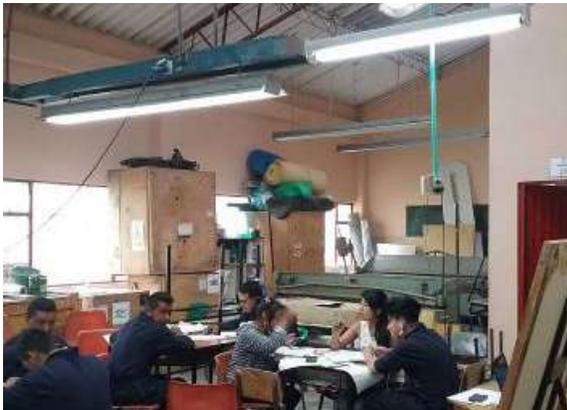
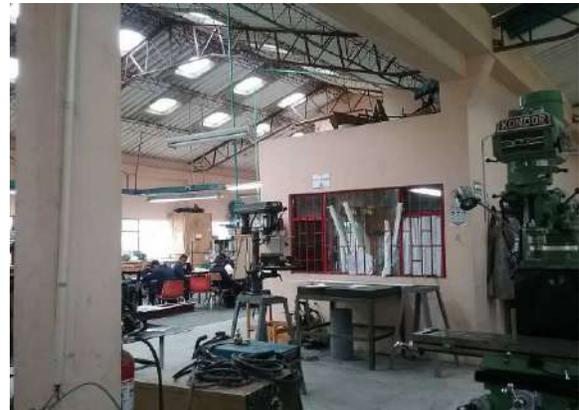
Ilustración 47. Fotografías espacio 4 Bloque No.9.
Fuente: equipo diagnóstico.

Los ambientes de formación no están aislados con respecto a los talleres, ya que las clases son dictadas en un espacio improvisado entre el almacén y el taller de ensamblaje, generando una irrupción en las circulaciones y por ende en las rutas de evacuación del bloque.

No todos los equipos en los talleres están señalizados con la línea de seguridad, por lo tanto se genera un riesgo al no tener demarcadas las zonas de trabajo.

En el espacio 4 los pisos presentan daños considerables y las paredes presentan daños parciales, en cuanto a las ventanas y los cielos rasos se encuentran en buen estado.

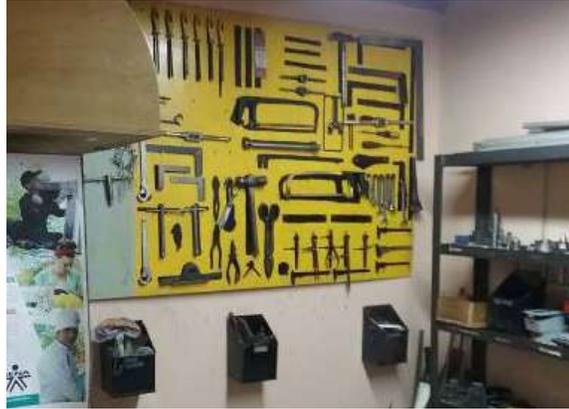
Ilustración 49. Fotografía espacio 1 Bloque No.9
Fuente: Equipo Diagnóstico

La oficina del coordinador de Metalmecánica es un espacio dividido con bloque y vidrio. Con respecto a las redes eléctricas no son las suficientes. Al igual que la iluminación y ventilación ya que es un espacio que da hacia las circulaciones de los espacios de formación.

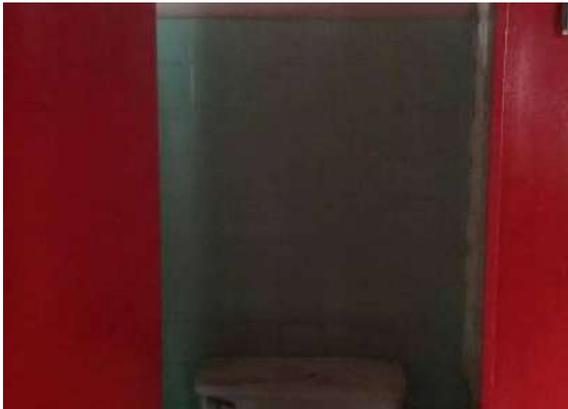
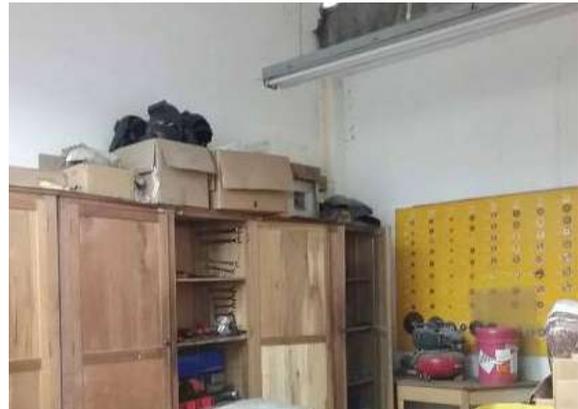
Ilustración 50. Fotografías espacios 2 y 3 Bloque No.9.
Fuente: equipo diagnóstico.

Las bodegas en este bloque, no poseen ningún tipo de iluminación natural y los acabados empiezan a presentar desgastes, estos espacios de almacenamiento están dentro de las zonas húmedas o espacios residuales dentro del edificio. . El baño existente no cubre con la capacidad estimada en este bloque, además de presentar un déficit de iluminación y ventilación para el mismo. El equipo sanitario requiere de reemplazo al no estar en plena capacidad de funcionamiento.

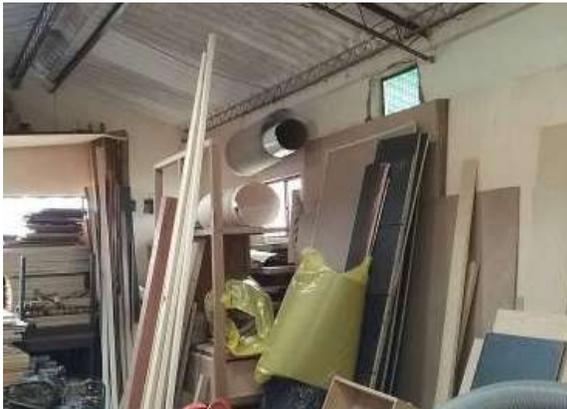
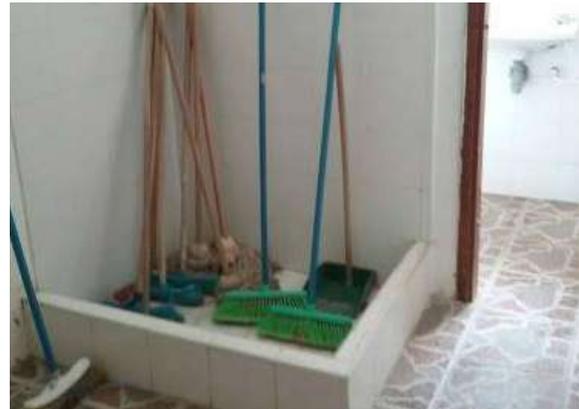
Ilustración 58. Fotografías espacios 8 y 10 Bloque No.10.
Fuente: equipo diagnóstico.

Los espacios que corresponden a servicios generales son: las bodegas y almacén. Para los espacios utilizados como bodegas para utensilios de baños, se usan lo que en algún momento fueron duchas, sin ningún tipo de cerramiento en ambos baños. En cuanto al almacén, es un espacio que no está directamente conectado con el taller principal, posee buena iluminación y la materialidad está en óptimo estado.

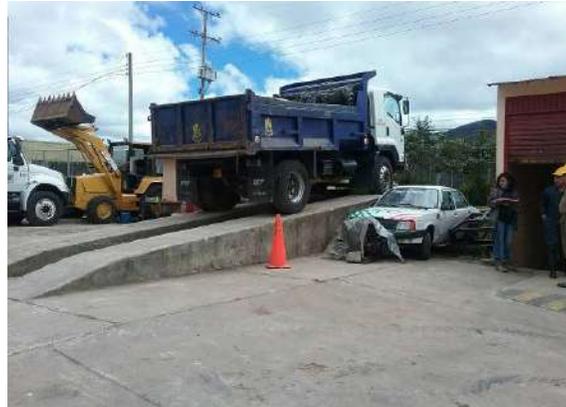
Ilustración 62. Fotografía espacio 2 Bloque No.11
Fuente: Equipo Diagnóstico

Los ambientes de formación están subdivididos de manera lógica, dejando el taller de trabajo con materiales y maquinaria apartado de los ambientes de socialización. La maquinaria encontrada en este espacio no está con la demarcación correcta de pisos para la señalización correspondiente a las normas de seguridad industrial. La materialidad se ha visto afectada por el tránsito de alto peso de la maquinaria usada por el SENA. Sin embargo la materialidad utilizada en el ambiente del simulador se encuentra en óptimas condiciones, pero las dimensiones no son las suficientes para cubrir con la cantidad de aprendices estimada.

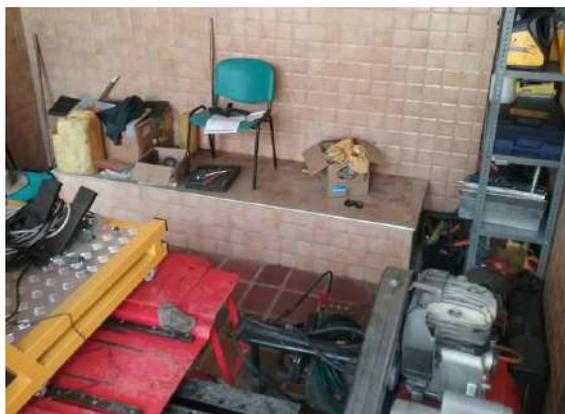
Ilustración 63. Espacio 1 bloque 11
Fuente: equipo diagnóstico

Se debe prestar atención al espacio 1 cuyas condiciones de materialidad no son las adecuadas para prestar un servicio de formación: el área reducida obliga a dejar elementos dotacionales en lugares que no corresponden siendo un espacio desordenado y con pocas facilidades para circulación de los aprendices.

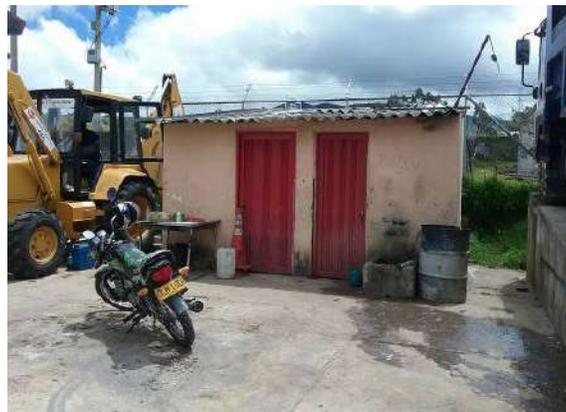
Ilustración 65. Fotografía general Bloque No.12
Fuente: Equipo Diagnóstico

El bloque correspondiente al bloque de baños, **No se tuvo acceso** al interior de los espacios, sin embargo se pueden evidenciar daños considerables en la cubierta. La humedad está generando daños en los muros y estructura, lo que probablemente esté generando daños también en los acabados internos de los baños.

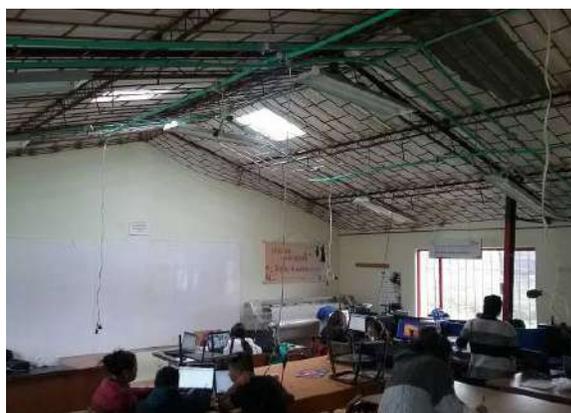
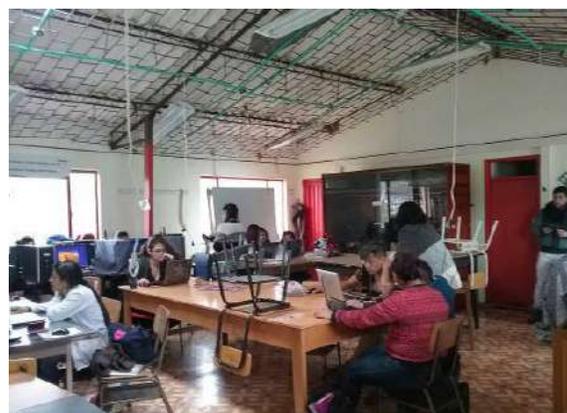
Ilustración 69. Fotografías espacio 1 Bloque No.13.
Fuente: equipo diagnóstico.

El taller posee una cubierta que tiene una estructura metálica a modo de cielo raso, que soporta las redes eléctricas para la iluminación artificial del espacio, sin embargo presenta alto riesgo de caída sobre los aprendices, al no ser un elemento adecuado para cubrir con el área de cubierta en términos de acabados por su peso.

En cuestiones de materialidad se observa que las condiciones son buenas en paredes y pisos pero en el cielo raso debido al uso de cables eléctricos se ha deteriorado notablemente. Se sugiere realizar el paso de cables eléctricos por medio de canaletas en el piso y adecuar una red apropiada para el libre uso de la maquinaria.

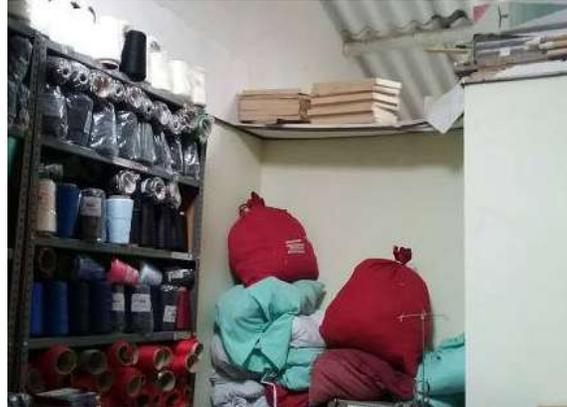
Ilustración 71. Fotografía espacio 4 Bloque No.13
Fuente: Equipo Diagnóstico

Los espacios que corresponden a servicios generales son: las bodegas y zonas húmedas. En cuanto a su materialidad se encuentra en óptimas condiciones, sin embargo los equipos que yo no son utilizados están ubicados sobre la circulación, obstruyendo las rutas de evacuación. La bodega tiene las dimensiones suficientes para el almacenamiento de materiales y herramientas, sin embargo el cielo raso que cubre parte del área del espacio tiene alto riesgo de caída.

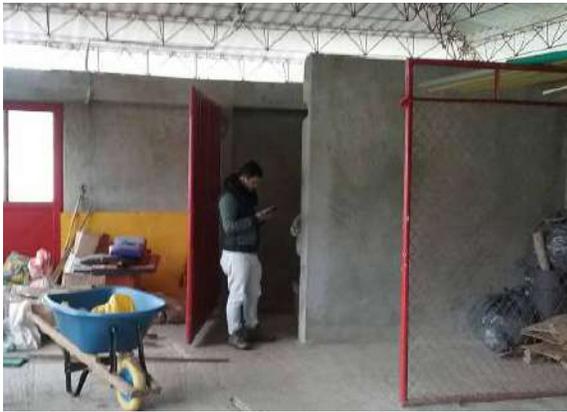
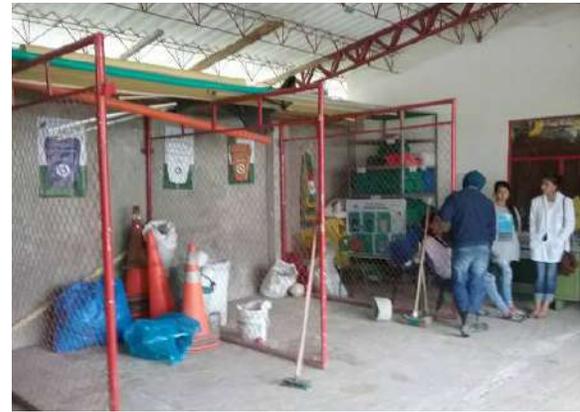
Ilustración 87. Fotografías espacio 1 Bloque No.18
Fuente: Equipo Diagnóstico

Los espacios que corresponden a servicios generales son: almacén y zona de basuras. En cuanto a su materialidad se encuentra en óptimas condiciones. La bodega de acopio tiene las dimensiones suficientes para el almacenamiento de desechos, con subdivisiones según el plan de reciclaje. El espacio administrativo que se encuentra en este bloque presenta buenas condiciones de materialidad, tiene buena ventilación e iluminación natural pero en cuestiones de circulación es un espacio con difícil evacuación.

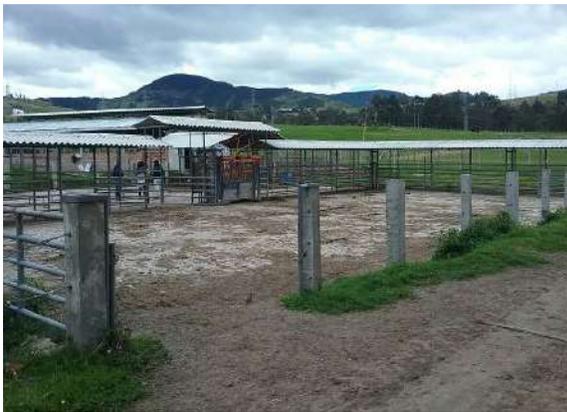
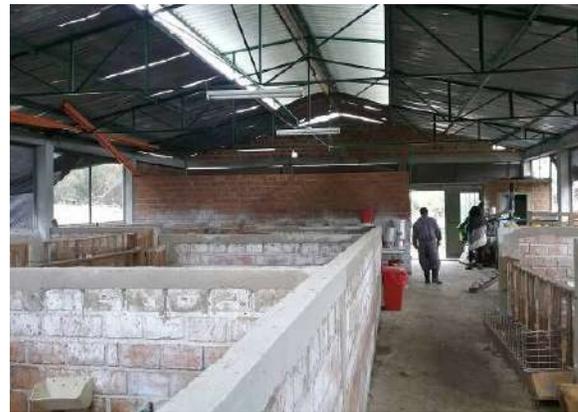
Ilustración 92. Fotografías espacios 1 y 2 Bloques No.20 y 21.
Fuente: equipo diagnóstico.

Los corrales se hacen insuficientes para la cantidad de caprinos que tiene el SENA, la cubierta con termosifón es la adecuada para este tipo de espacios, sin embargo la instalación de la cubierta no fue la correcta.

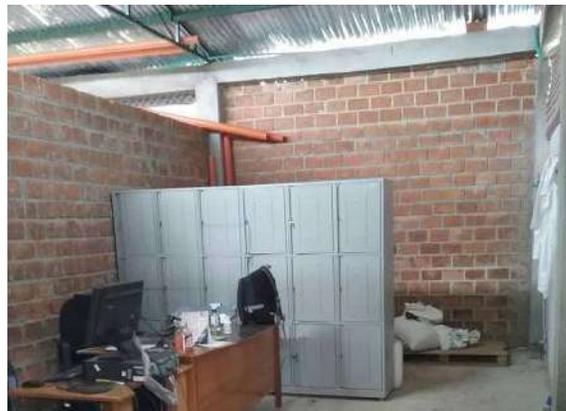
Ilustración 94. Fotografía espacio 1 Bloque No.20
Fuente: Equipo Diagnóstico

La oficina del coordinador de los corrales, es un espacio dentro del bloque, sin ningún tipo de aislamiento acústico. Dentro de este espacio también se encuentran los lockers para el cambio de vestuario de los aprendices.

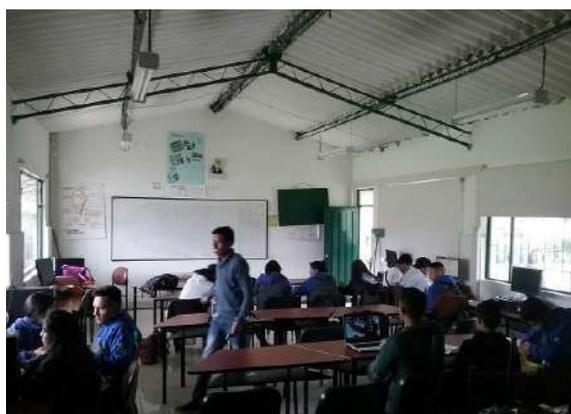
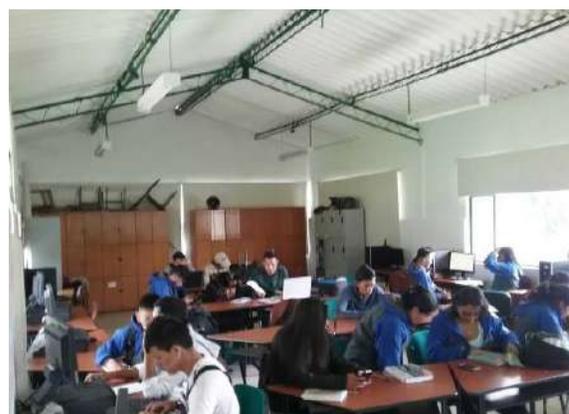
Ilustración 98. Fotografías espacio 4 Bloque No.22.
Fuente: equipo diagnóstico.

Los ambientes de formación poseen una zona de Lockers que no interrumpen la circulación interna, sin embargo se unen dos actividades como los ambientes de socialización y una sala TIC, por lo cual genera una sobreocupación en el espacio.

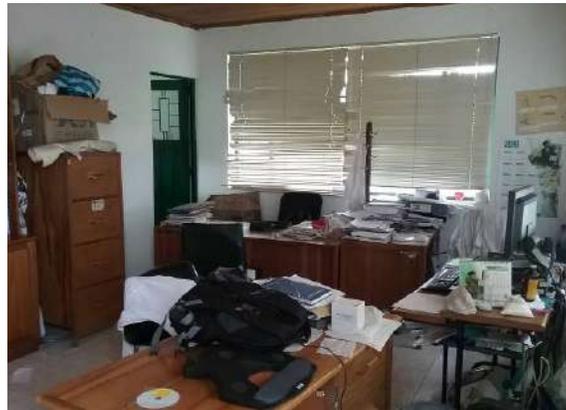
Ilustración 99. Fotografía espacio 1 Bloque No.22
Fuente: Equipo Diagnóstico

La oficina del coordinador de ganadería, tiene irrupción en las circulaciones por generar espacios de trabajo nuevo sobre estas, por lo cual, las rutas de evacuación se ven afectadas.

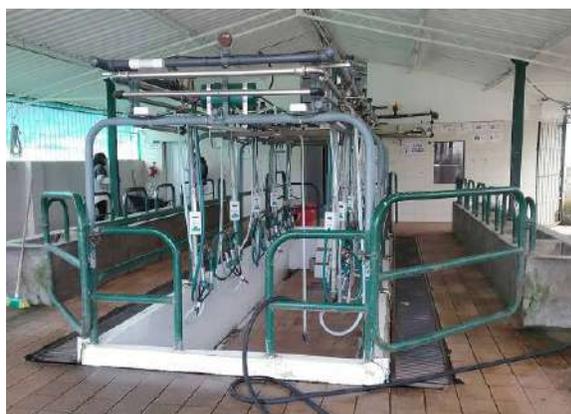
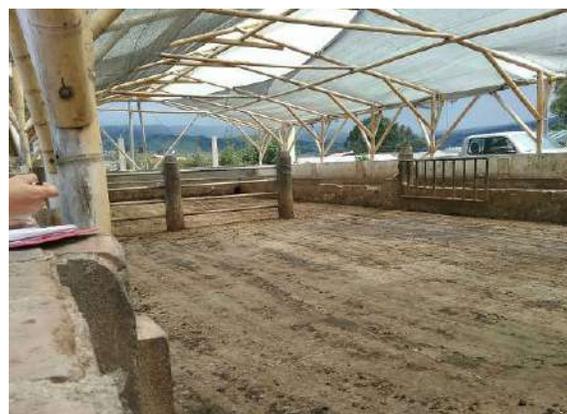
Ilustración 103. Fotografías espacios 8 y 9 Bloque No.23.
Fuente: equipo diagnóstico.

Los ambientes de formación poseen una zona de Lockers que no interrumpen la circulación interna, sin embargo se unen dos actividades como los ambientes de socialización y una sala TIC, por lo cual genera una sobreocupación en el espacio.

En el espacio 8 la materialidad general se encuentra en buen estado, pero el espacio 9 presenta problemas de deterioro en pisos y cubierta requiere especial atención ya que es un impedimento para desarrollar las actividades de formación correspondientes.

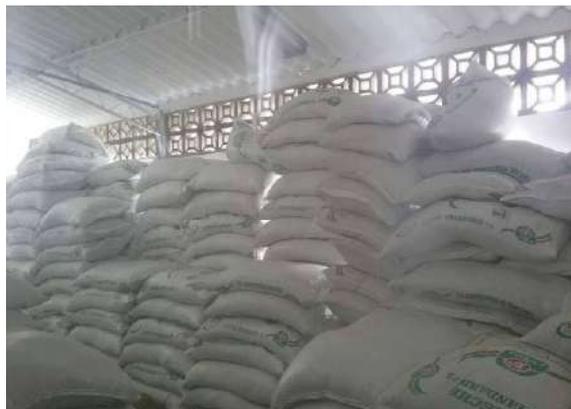
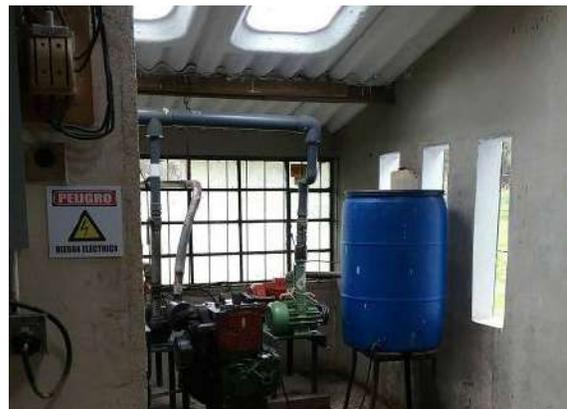
Ilustración 105. Fotografías espacios 7 y 3 Bloque No.23.
Fuente: equipo diagnóstico.

Los espacios que corresponden a servicios generales son: las bodegas y zonas húmedas. En cuanto a su materialidad se encuentra en óptimas condiciones, sin embargo los equipos que ya no son utilizados están ubicados sobre la circulación, obstruyendo las rutas de evacuación. La bodega tiene las dimensiones suficientes para el almacenamiento de materiales y herramientas, sin embargo el cielo raso que cubre parte del área del espacio tiene alto riesgo de caída.

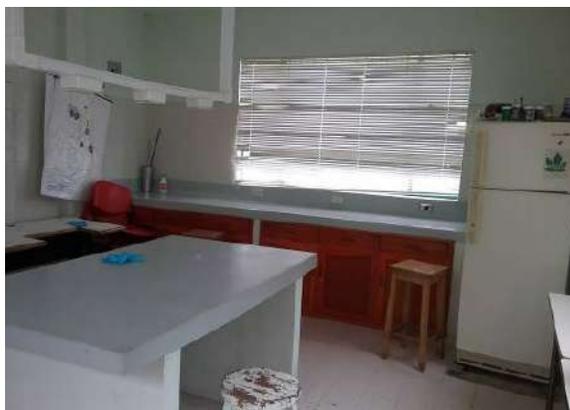
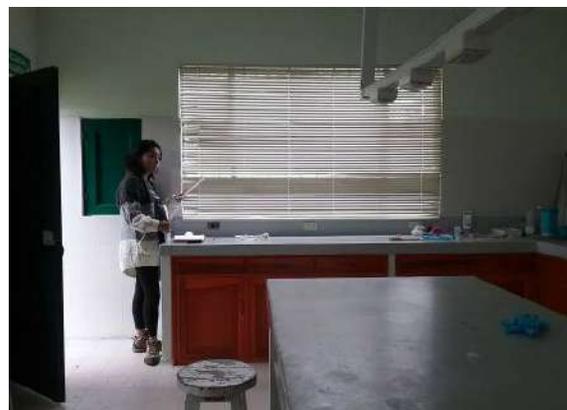
Ilustración 111. Fotografías espacio 1 Bloque No.25.
Fuente: equipo diagnóstico.

El Laboratorio de biotecnología comprende un espacio con mesones de trabajo y una zona fría de conservación, los acabados están en buenas condiciones y la iluminación es controlada al interior. Las redes eléctricas son las suficientes al igual que la iluminación artificial.

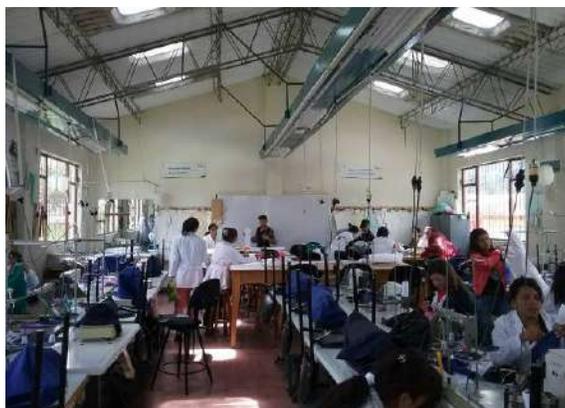
Ilustración 115. Fotografía espacio 1 Bloque No. 26
Fuente: Equipo Diagnóstico

El Taller posee buena iluminación y las dimensiones necesarias para cubrir la cantidad de aprendices y las máquinas de trabajo pero no existe una demarcación de piso para delimitar los espacios de trabajo. No se hace uso de cielo raso, sin embargo se tienen canaletas para el cableado, sin embargo ya presenta daño en algunos puntos de anclaje

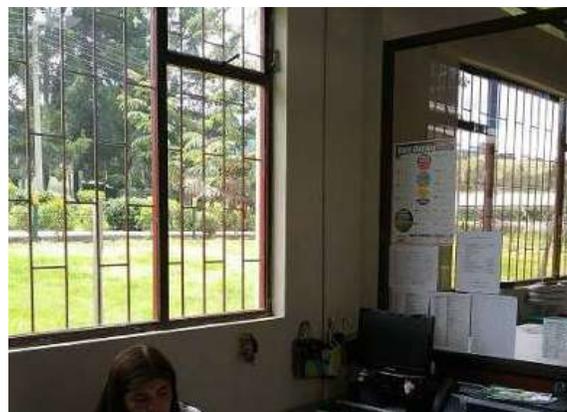
Ilustración 116. Fotografía espacio 2 Bloque No.26
Fuente: Equipo Diagnóstico

La oficina del coordinador de Confecciones, tiene irrupción en las circulaciones por generar espacios de trabajo nuevo sobre estas, por lo cual, las rutas de evacuación se ven afectadas. No existe un aislamiento acústico para este espacio, por lo cual se ve afectado por el ruido de la maquinaria del taller.

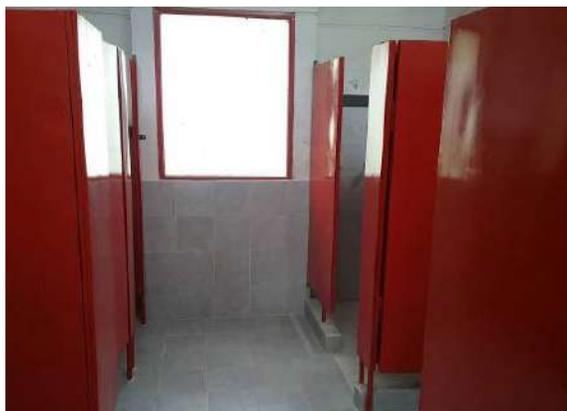
Ilustración 120. Fotografía espacio 1 Bloque No.27
Fuente: Equipo Diagnóstico

Los espacios que corresponden a servicios generales son: las zonas húmedas. En cuanto a su materialidad se encuentra en óptimas condiciones, las divisiones fueron remodeladas, de igual manera se ha hecho el cambio de los equipos sanitarios recientemente.

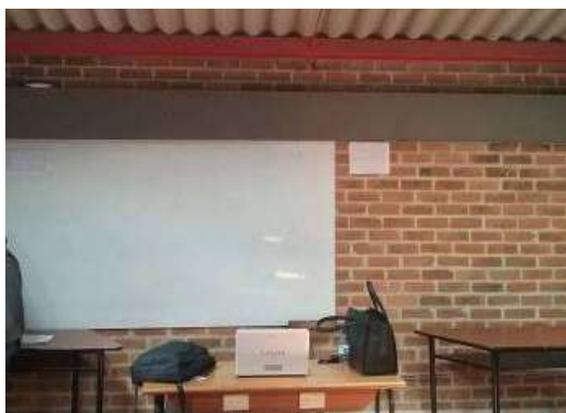
Ilustración 124. Fotografía espacio 2 Bloque No.28
Fuente: Equipo Diagnóstico

Se identifica que el ambiente de socialización posee dimensiones para albergar de manera óptima al promedio por espacio (25 aprendices), además de la buena iluminación que se aprovecha por los lucernarios. Los acabados no presentan ningún tipo de daño o desgaste.

Teniendo en cuenta la evaluación de materialidad en el espacio 2 se encuentra en óptimas condiciones de materialidad.

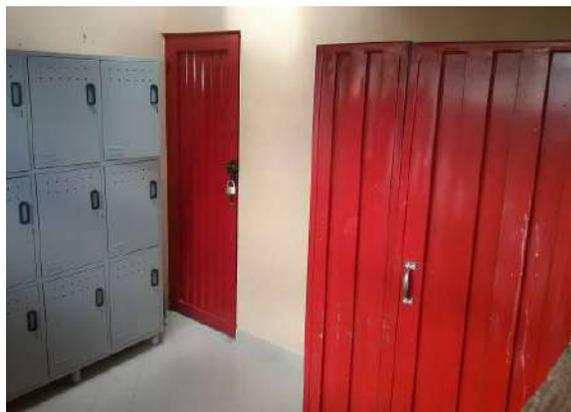
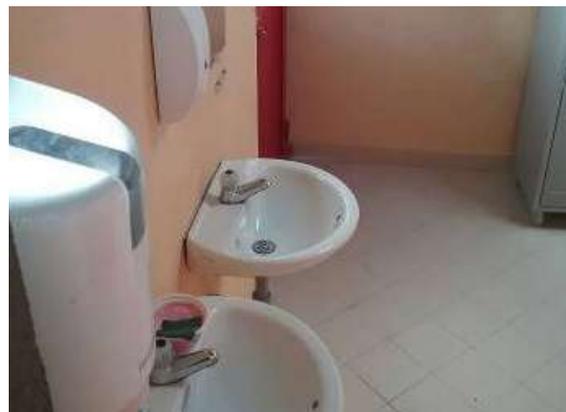
Ilustración 126. Fotografías espacio 4 Bloque No.28.
Fuente: equipo diagnóstico.

Los espacios que corresponden a servicios generales son: vestidores y baños. En cuanto a su materialidad se encuentra en óptimas condiciones. Los vestidores se encuentran en el mismo espacio de la zona húmeda, sobre la circulación, lo cual interrumpe las rutas de evacuación. Se cierra la puerta de acceso al ambiente de formación para disponer de una zona de lockers en dicho espacio, por lo tanto no se puede ingresar de un espacio a otro.

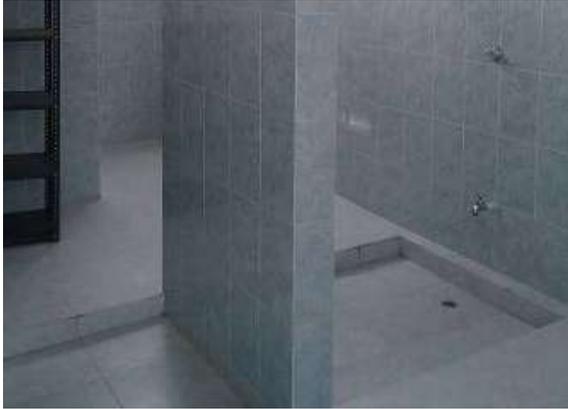
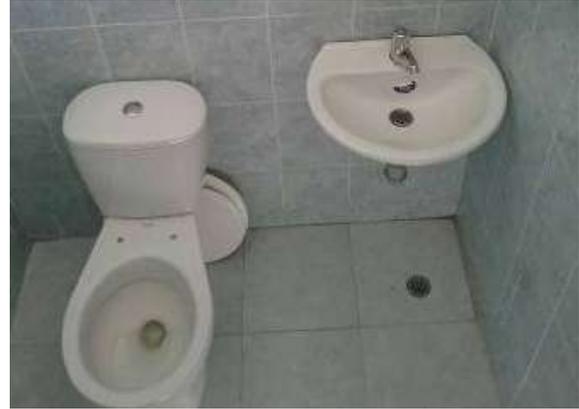
Ilustración 130. Fotografías espacios 1 y 2 Bloques No.29, 40 y 53
Fuente: Equipo Diagnóstico

El módulo de Baños es igual para los bloques 29,40 y 53, se compone de cabinas sanitarias y duchas para el ingreso a la zona de tratamiento Porcícola. Es una estructura reciente, no presenta ningún tipo de daño o desgaste en su materialidad. La característica de esta tipología realizada por el grupo de construcción del SENA, es que usa un sistema de ventilación cruzada con una cubierta inclinada que permite un flujo de aire al interior de sus espacios, con una estructura en guadua. Los espacios que corresponden a servicios generales son: vestidores y baños. Los vestidores se encuentran en el mismo espacio de la zona húmeda y en la misma zona de ducha se disponen los lavapies.

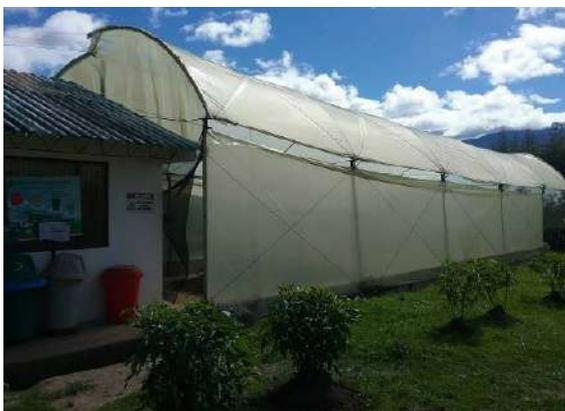
Bloque 46: Vestidores
Bloque 47: Post cosecha
Bloque 48: Invernadero
Bloque 49: Baños
Bloque 50: Kiosco Oficinas
Bloque 51: Ambientes salud
Bloque 52: Galpón Gallina
Bloque 53: Baños
Bloque 54: Galpones
Bloque 55: Coordinación

- Bloque 1:** Soldadura.
- Bloque 2:** Mecatrónica
- Bloque 3:** Bodega ACPM
- Bloque 4:** Automotriz.
- Bloque 5:** Baños y vestidores.
- Bloque 6:** Bodega Jardinería.
- Bloque 7:** Cancha Múltiple.
- Bloque 8:** Mecánica.
- Bloque 9:** Metalmecánica.

Según el estudio de la materialidad se establece que la materialidad de estos tres edificios es la adecuada para la actividad de producción del abono y el estado de los pisos, el material de los cerramientos y el estado de las cubiertas presenta daños parciales pues al ser de plástico requiere cambio periódicamente.

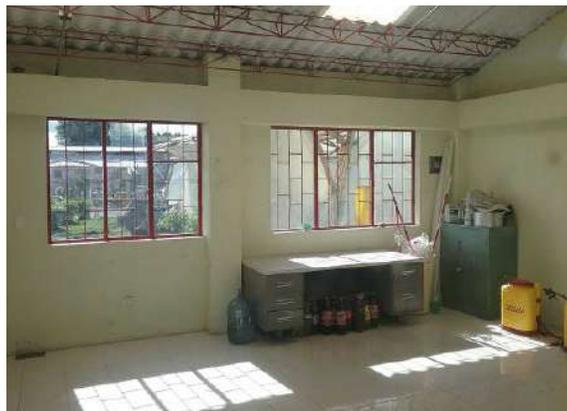
Ilustración 8. Fotografía General Bloque 1
Fuente: Equipo Diagnóstico

Con base en el levantamiento arquitectónico suministrado por la Dirección general – Grupo de construcciones SENA y la visita realizada por el departamento de consultoría de la Universidad distrital Francisco José de Caldas el día 23 de abril del año 2016.

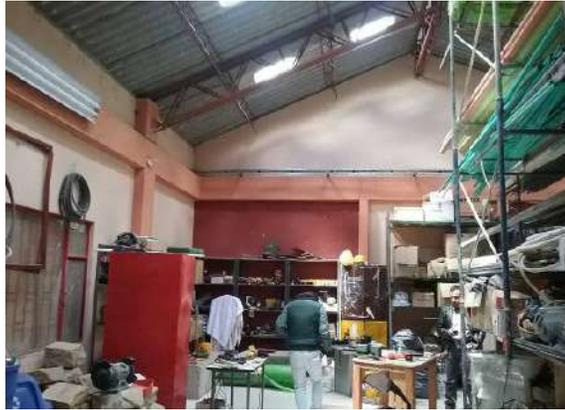
El almacenamiento de los materiales está ubicado y clasificado de manera óptima en el espacio, sin embargo no se encuentra en el momento de hacer el diagnóstico, no se localiza ninguna señal de evacuación en el espacio ni demarcación de piso para equipo pesado.

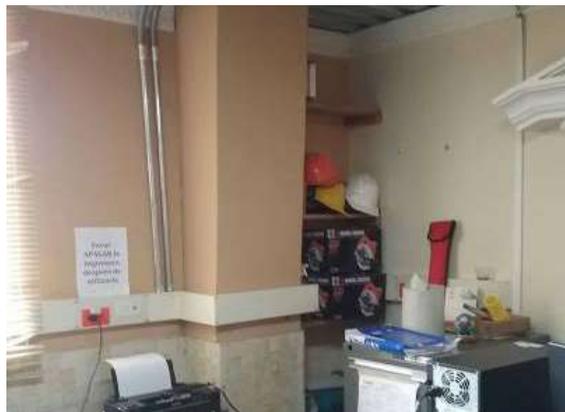
Los espacios administrativos correspondientes a las oficinas de los instructores SENA, están divididos con divisiones estandar de oficina, y se generan espacios de trabajo sobre las circulaciones de dichos espacios. Poseen un buen soporte de redes eléctricas para la iluminación artificial y tomas para equipos de cómputo.

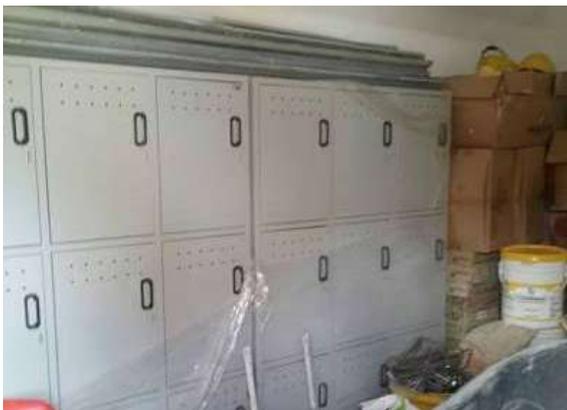
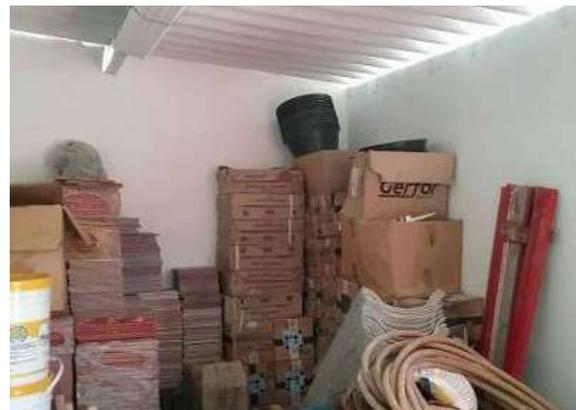
El bloque correspondiente a Vestidores posee dos espacios correspondientes a hombres y mujeres y se añadió como apoyo para los aprendices del bloque de construcción. Está construido con paneles en drywall, empieza a presentar daños por los factores ambientales, generando agrietamiento entre paneles. Los servicios generales identificados en este bloque son vestidores que al día de hoy son usados también como bodega del bloque de Construcción.

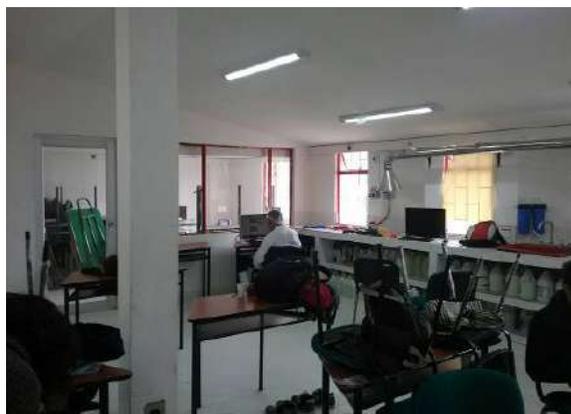
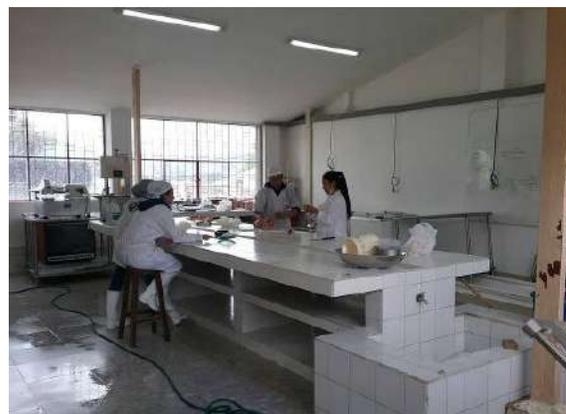
Los ambientes de formación están en óptimas condiciones en términos de materialidad, la iluminación es controlada con elementos no correspondientes a la ventanera, por lo cual se recomienda la instalación de persianas sobre las fachadas que dan a los espacios como ambientes TIC o que tengan equipos de tratamiento de alimentos.

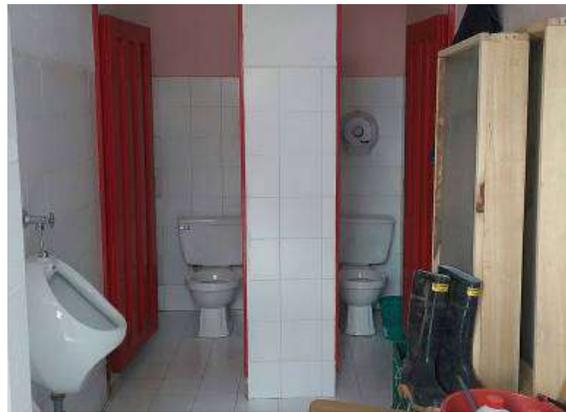
Las baterías de los baños fueron remodeladas recientemente, por lo tanto no existe ningún tipo de daño o falencia de funcionamiento en los equipos sanitarios o en sus redes. Sin embargo, estos espacios están siendo utilizados como bodegas de almacenamiento de equipos o material propio de las actividades del bloque, interrumpiendo las circulaciones y rutas de evacuación.

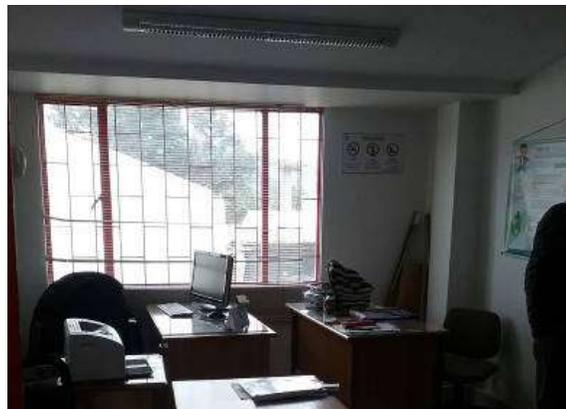
El espacio administrativo correspondiente a la oficina de instructores SENA, presenta una buena disposición en el espacio, al no interrumpir las circulaciones dentro de la oficina para las rutas de evacuación. La iluminación es buena al igual que la materialidad en términos generales. Las redes eléctricas son funcionales y suficientes.

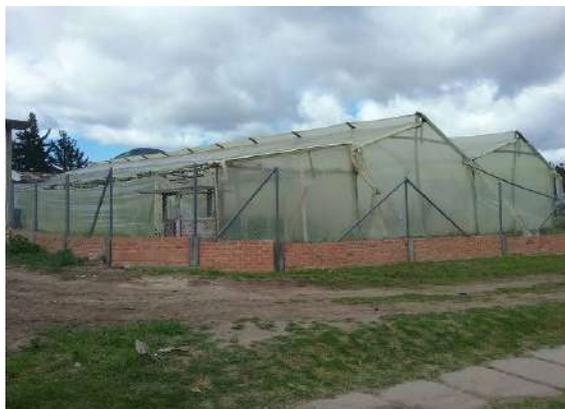
El bloque correspondiente al Invernadero, posee el área suficiente para realizar las actividades de trasiego de tierras, recolección y siembra. Sin embargo, se pueden evidenciar daños considerables en el recubrimiento general del bloque, ya que el plástico presenta desgaste por el ambiente, al igual que la humedad está generando daños en la estructura en madera.

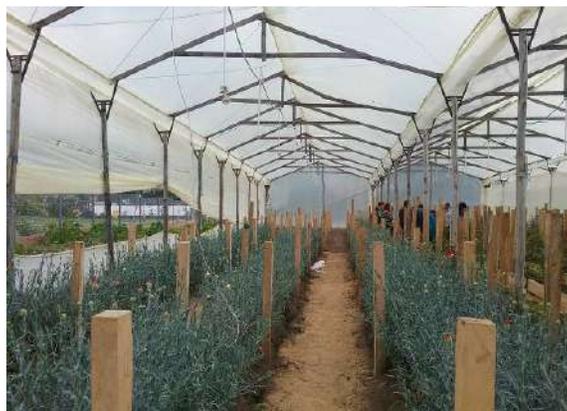
El ambiente de formación correspondiente al floricultivo, presenta una buena disposición en el espacio, demarcando las circulaciones y rutas de evacuación. El desgaste parcial del plástico de recubrimiento, empieza a generar un desbalance en el microclima interno, por lo cual se recomienda hacer un mantenimiento, reemplazando dicho material.

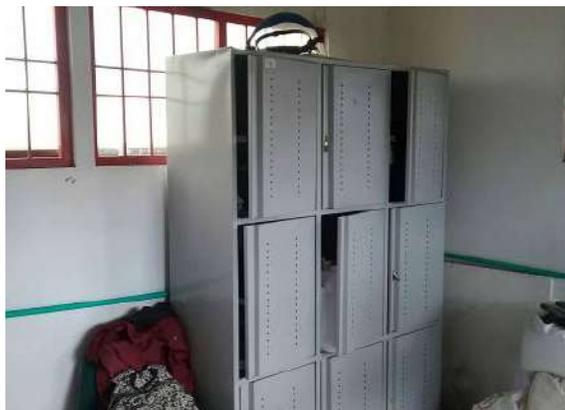
El espacio correspondiente al servicio general en el bloque corresponde a la zona de lockers o vestidores. En términos generales, se encuentra en buen estado en su materialidad, posee buena iluminación y ventilación, sin embargo, las redes eléctricas no son las suficientes para este espacio.

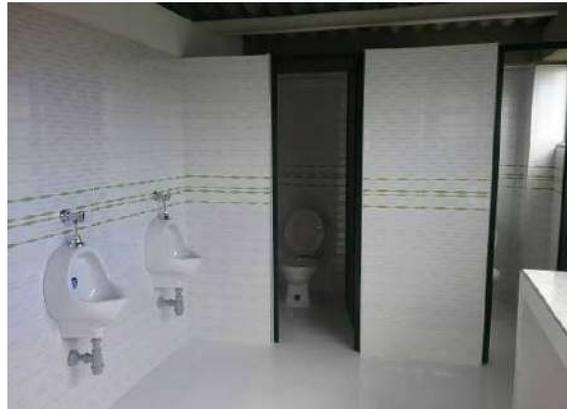
Ilustración 199. Fotografía espacio 1 Bloque No.49
Fuente: Equipo Diagnóstico

El bloque correspondiente al bloque de Baños. Es una estructura reciente, no presenta ningún tipo de daño o desgaste en su materialidad. La característica de esta tipología realizada por el grupo de construcción del SENA, posee una cubierta inclinada que permite un flujo de aire, sin embargo no existe una rejilla de escape, de esta manera no se completa el ciclo de circulación completa y no es funcional.

Las baterías de los baños fueron remodeladas recientemente, por lo tanto no existe ningún tipo de daño o falencia de funcionamiento en los equipos sanitarios o en sus redes.

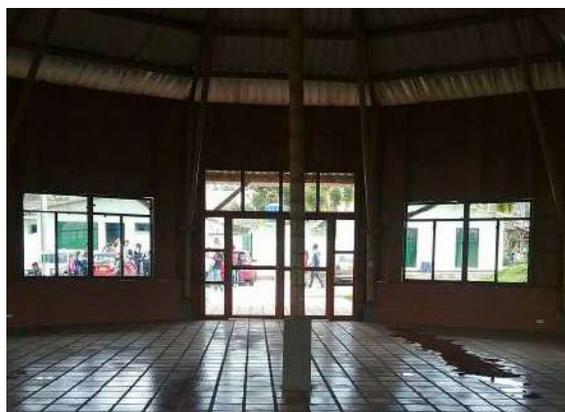
Ilustración 203. Fotografía espacio 1 Bloque No.50
Fuente: Equipo Diagnóstico

El bloque correspondiente a Kiosco es una estructura reciente, no presenta ningún tipo de daño o desgaste en su materialidad. Esta tipología fue realizada por el grupo de construcción del SENA, La estructura en guadua al día la visita al centro, no presenta ningún tipo de daño a causa de factores ambientales. Los espacios de apoyo correspondientes al kiosco para instructores SENA, Poseen un buen soporte de redes eléctricas para la iluminación artificial y tomas para equipos de cómputo. Presenta filtraciones de agua por la instalación errónea de la cubierta, mas nó por algún tipo de daño o desgaste en la materialidad.

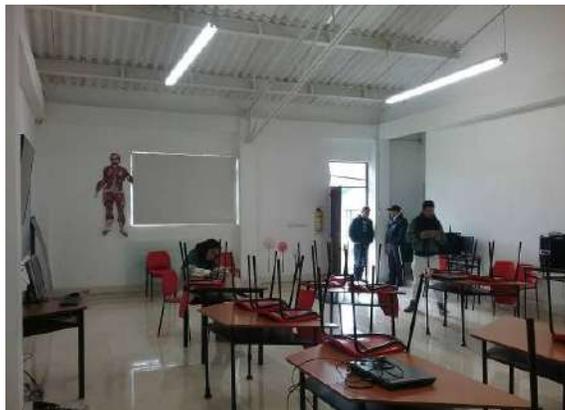
Ilustración 207. Fotografía espacio 9 Bloque No.51
Fuente: Equipo Diagnóstico

Los ambientes de socialización propios de este bloque, se remodelaron hace poco tiempo, con mejores acabados y con todos los equipos necesarios para impartir las clases relacionadas con el ámbito de la salud. Los pisos, paredes y cubierta no presentan ningún desgaste o daño parcial, la iluminación es buena y controlada según se necesite.

La materialidad de los espacios anteriormente referenciados se encuentra en óptimas condiciones, a excepción del espacio 9 que en la materialidad de ventanas y puertas que pueden adecuarse para mejorar las condiciones.

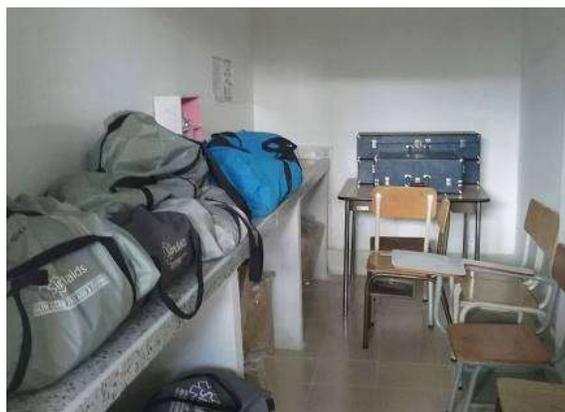
Ilustración 208. Fotografía espacio 3 Bloque No.51
Fuente: Equipo Diagnóstico

El almacenamiento de los materiales está ubicado y clasificado de manera óptima en el espacio, alejándolos de la iluminación natural para mejor preservación. Sin embargo la luz artificial es suficiente y funcional. No presentan ningún daño en términos de materialidad.

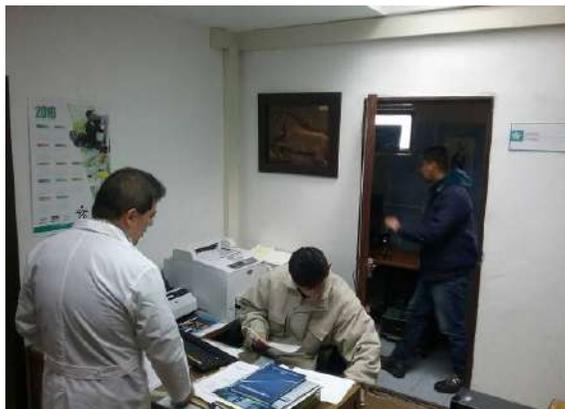
Ilustración 221. Fotografía espacio 6 Bloque No.55
Fuente: Equipo Diagnóstico

Las zonas administrativas en general están bien distribuidas en los espacios del bloque, sin embargo el espacio 7, que anteriormente era un espacio de servicio como una cocineta, se adaptó para instalar la oficina de servicio técnico en sistemas en un espacio no apto para dicha actividad por temas de morfología, iluminación y ventilación. El resto de espacios, se han venido remodelando recientemente, por lo tanto no presentan ningún tipo de inconveniente.

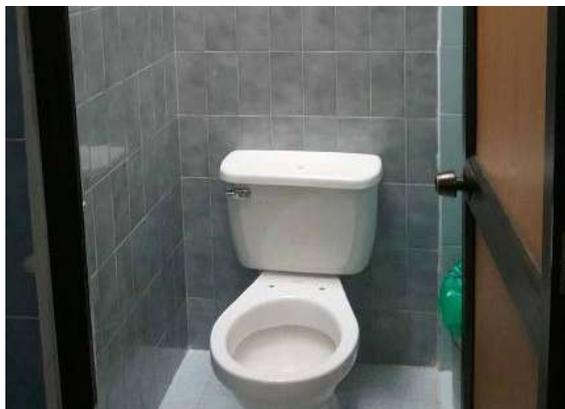
Ilustración 222. Fotografía espacio 3 Bloque No.55
Fuente: Equipo Diagnóstico

En el bloque, sólo existe un baño para todo el personal administrativo, con buenas condiciones de iluminación mas no de ventilación al estar hacia el interior del bloque, según la distribución; la materialidad está en óptimas condiciones. Sin embargo las dimensiones de este espacio no permiten la apertura normal de la puerta y por consiguiente, no cumple con las dimensiones mínimas de la NTC 6047.

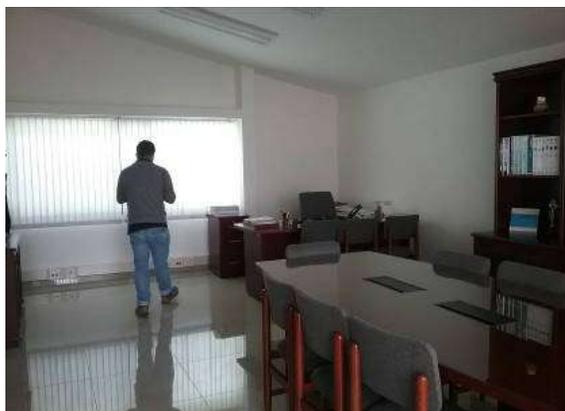
Ilustración 231. Fotografía espacio 2 Bloque No.56
Fuente: Equipo Diagnóstico

Los espacios administrativos están en buenas condiciones, los pisos son en su mayoría en porcelanato sin ningún tipo de daño o desgaste. El cielo raso se encuentra en buen estado, al igual que las redes eléctricas ya que son suficientes y funcionales en su totalidad. Los puestos de trabajo no interrumpen la circulación en ningún caso y las rutas de evacuación están demarcadas.

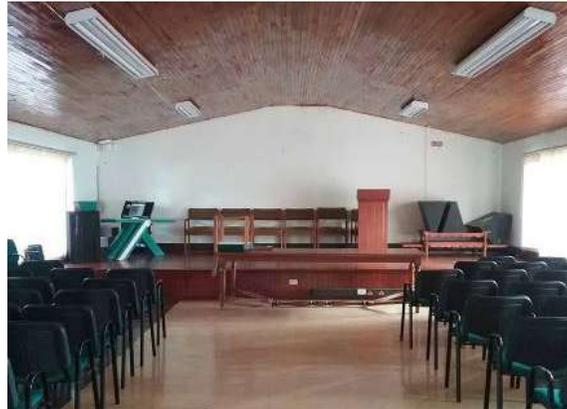
Ilustración 232. Fotografía espacio 19 Bloque No.56
Fuente: Equipo Diagnóstico

El auditorio tiene una capacidad estimada para 200 personas, los pisos no presentan ningún daño aparente hasta el momento, la iluminación y ventilación son aprovechadas gracias a los ventanales sobre las fachadas laterales, la altura del espacio aporta al flujo de aire en el interior. El cielo raso en madera está en buenas condiciones, sin ningún tipo de daño por humedad o similar. Las redes eléctricas en este espacio son suficientes y funcionales.
