DIAGNÓSTICO I N T E G R A L

PASTO / Vol. 2

Centro No. 59

SERVICIO NACIONAL DE APRENDIZAJE - SENA

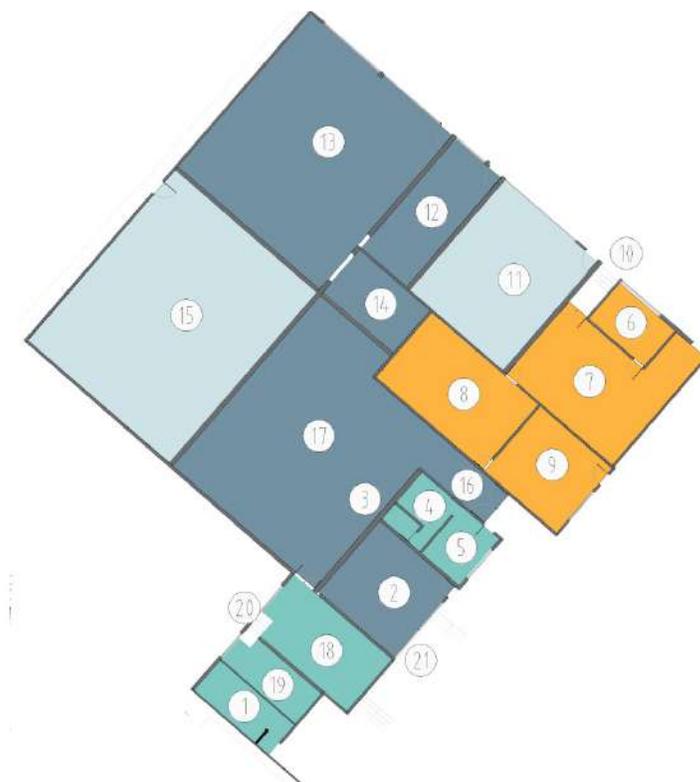
Ilustración 235. Planta primer nivel Bloque No.57
Fuente: Equipo Diagnóstico

El bloque correspondiente a la Biblioteca, comprende además Enfermería, archivo oficinas, ambientes de socialización presenta signos de daño y desgaste en su materialidad. La cubierta presenta ruptura en varios puntos, especialmente sobre los ambientes de formación.

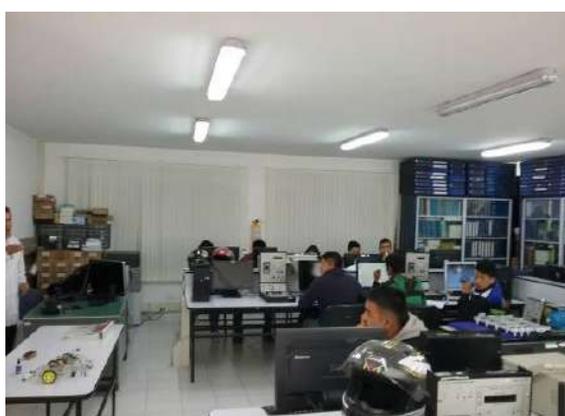
Ilustración 236. Fotografía espacio 11 Bloque No.57
Fuente: Equipo Diagnóstico

Los ambientes de socialización, poseen los equipos necesarios de apoyo para el aprendizaje, la espacialidad es óptima al tener la capacidad necesaria para albergar gran cantidad de aprendices. Las redes eléctricas se encuentran en buen estado y son funcionales.

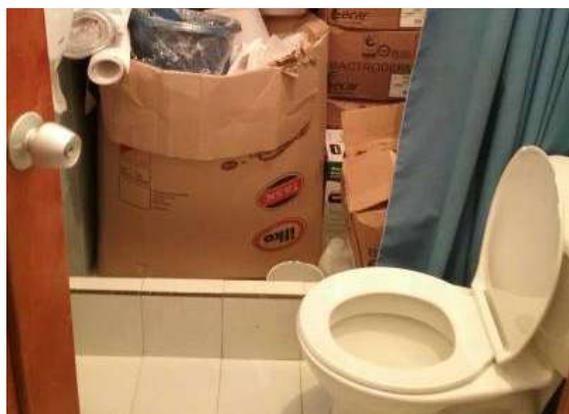
Ilustración 238. Fotografía espacio 3 Bloque No.57
Fuente: Equipo Diagnóstico

Las zonas húmedas correspondientes al internado, se encuentran en buenas condiciones en términos de materialidad, aunque la ventilación e iluminación es limitada al estar en el nivel mas bajo del bloque. En ocasiones, estos espacios son utilizados como bodegas por los aprendices que habitan en el centro.

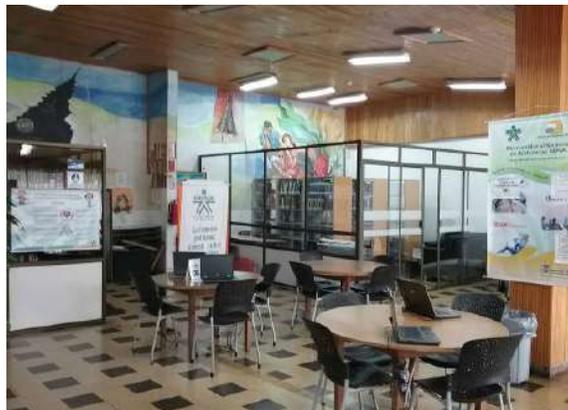
Ilustración 239. Fotografía espacio 13 Bloque No.57
Fuente: Equipo Diagnóstico

La biblioteca del centro SENA está en buenas condiciones de **materialidad**, los pisos en baldosa de caucho presenta un índice de desgaste mínimo. El recubrimiento en madera de las columnas no tiene signos de daños al igual que el cielo raso y las instalaciones eléctricas son suficientes, pero no todas son funcionales. Las mesas de trabajo no poseen tomas para los equipos de cómputo. El área correspondiente al internado, fue remodelado recientemente, por lo cual no presenta ningún tipo de daño en los acabados La **iluminación natural** es óptima, al igual que la ventilación, aprovechando la altura del espacio.

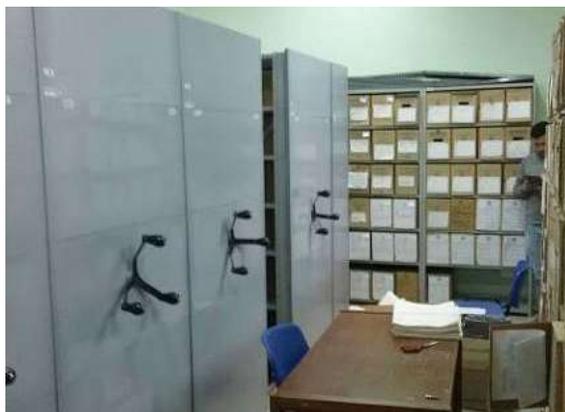
Ilustración 240. Fotografía espacio 7 Bloque No.57
Fuente: Equipo Diagnóstico

El espacio para el archivo, está en óptimas condiciones, los pisos fueron reemplazados recientemente por porcelanato. El cielo raso está en buenas condiciones y se tiene iluminación natural y artificial controlada, para la preservación de los documentos.

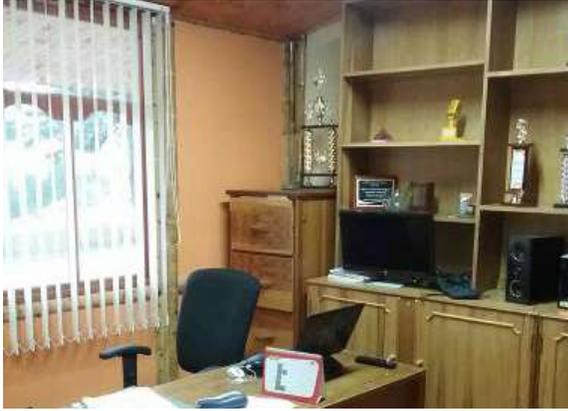
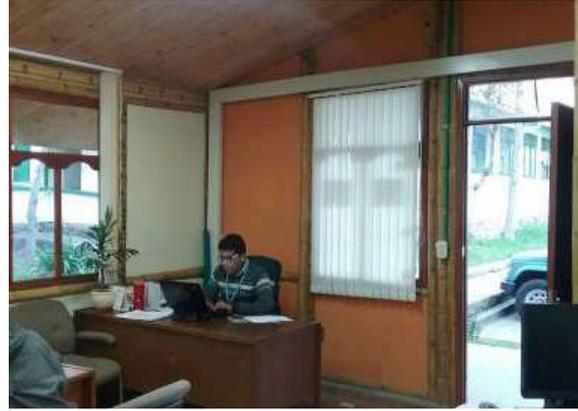
Ilustración 244. Fotografías espacios 1 y 3 Bloque No.58.
Fuente: equipo diagnóstico.

Las zonas administrativas en general están bien distribuidas en los espacios del bloque, los pisos y paredes no presentan ningún daño a causa del tráfico de personas o por algún tipo de humedad. La marquetería en madera funciona en su totalidad, sin ningún problema aparente. El cielo raso en madera tampoco muestra ninguna filtración y permite el paso de luz en los lucernarios instalados de manera óptima.

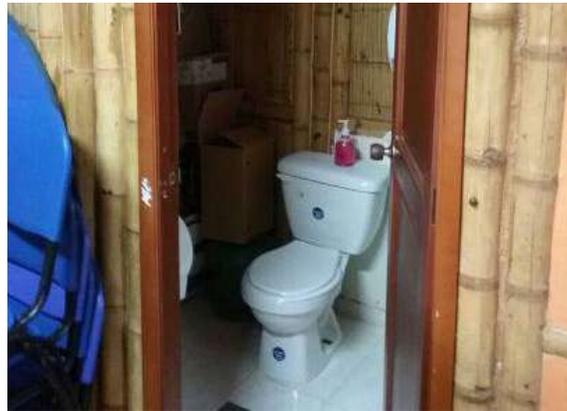
Ilustración 245. Fotografía espacio 4 Bloque No.58
Fuente: Equipo Diagnóstico

En el bloque, sólo existe un baño para todo el personal administrativo, con buenas condiciones de iluminación y ventilación natural; la materialidad está en óptimas condiciones. Sin embargo el uso de este espacio, se ve afectado por el almacenamiento de materiales de oficina, adaptando una parte de este como bodega.

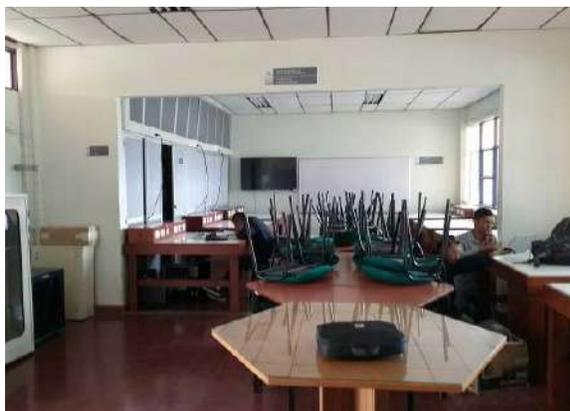
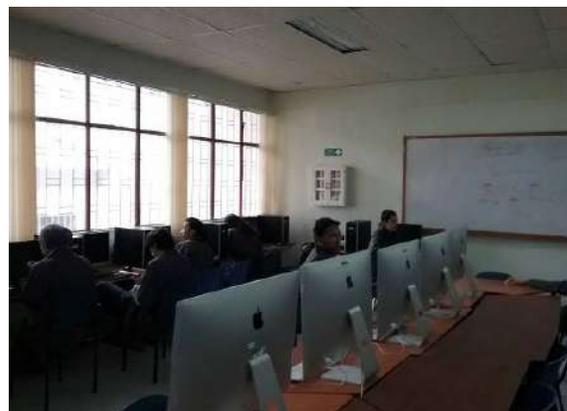
Ilustración 249. Fotografías espacios 1 y 3 Bloque No.59.
Fuente: equipo diagnóstico.

Los ambientes de socialización poseen una buena iluminación natural, sin embargo la humedad en muros y filtraciones por la cubierta, ponen en riesgo los equipos de cómputo y eléctricos que se encuentran en el taller de mantenimiento. Por este motivo, varias tomas de dichos espacios ya no se encuentran en funcionamiento y no son las suficientes para las actividades a realizar con los aprendices.

Las condiciones de materialidad de estos dos espacios en general está en óptimas condiciones a excepción del estado de cielo raso en el espacio 1 que presenta un deterioro crítico y en el espacio 3 las ventanas son susceptibles a adecuaciones y las puertas que se encuentran en deterioro.

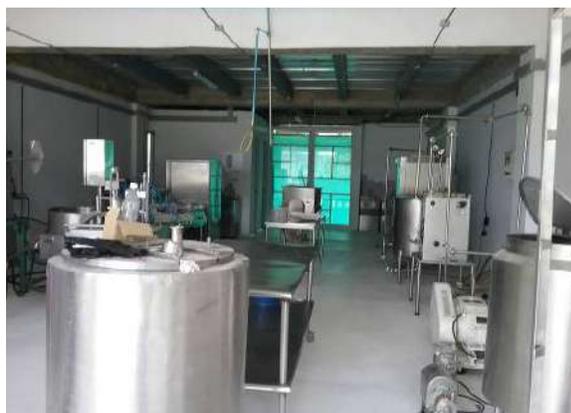
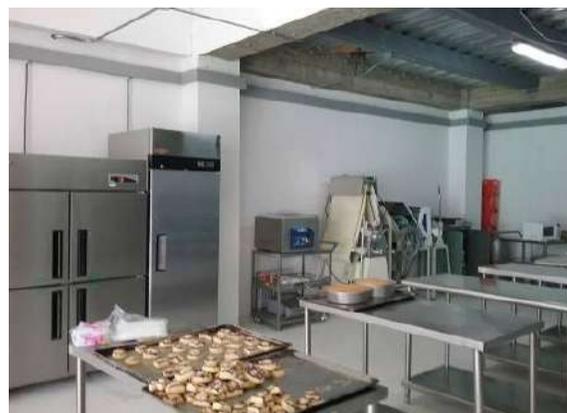
Ilustración 253. Fotografías espacios 5 y 16 Bloque No.60.
Fuente: equipo diagnóstico.

Los ambientes de socialización recientemente entregados al SENA, poseen una buena iluminación y ventilación natural. La materialidad de pisos y paredes es la adecuada para la fácil limpieza en los espacios de manejo de alimentos.

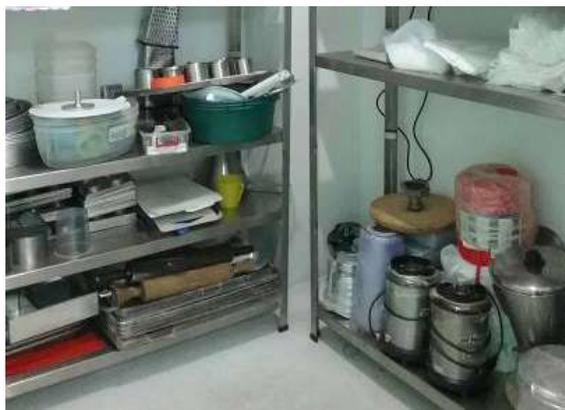
Ilustración 255. Fotografía espacio 14 Bloque No.60
Fuente: Equipo Diagnóstico

En cada uno de los ambientes de formación, existe un espacio para el almacenamiento de herramientas e implementos para los aprendices. Posee una buena iluminación artificial y las redes eléctricas son suficientes y funcionales. La materialidad en términos generales es buena, y adecuada para su limpieza.

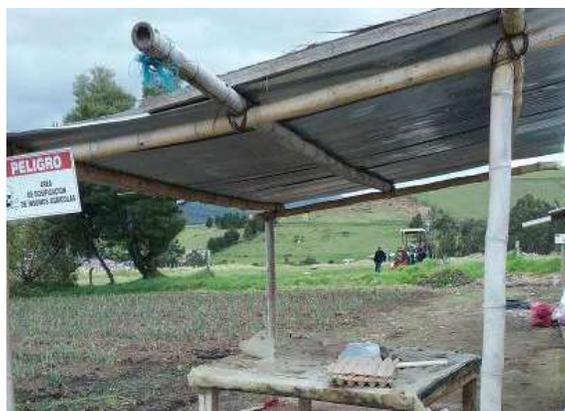
El ambiente de formación correspondiente al área de dosificación de insumos agrícolas es el espacio en el cual con ayuda de las acciones preventivas encaminadas podemos disminuir o eliminar los riesgos que contribuyen a la aparición de los peligros. En esta zona se manejan químicos y no existe un cerramiento adecuado, con materiales de piso de fácil lavado.

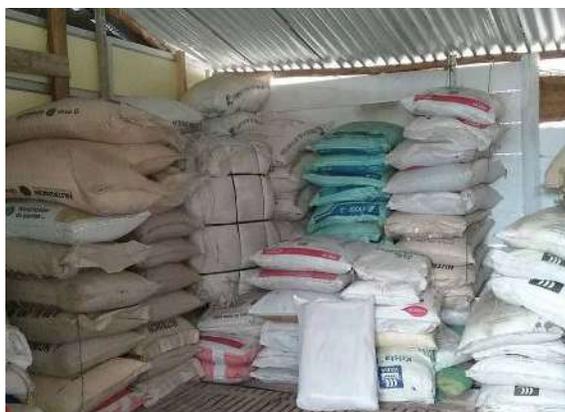
Los espacios para el bodegaje del material de siembra no se encuentran adaptados con la materialidad adecuada en su interior, con una iluminación y ventilación deficiente, no controlada; el estado de dicho material puede verse afectado por varios factores exteriores.

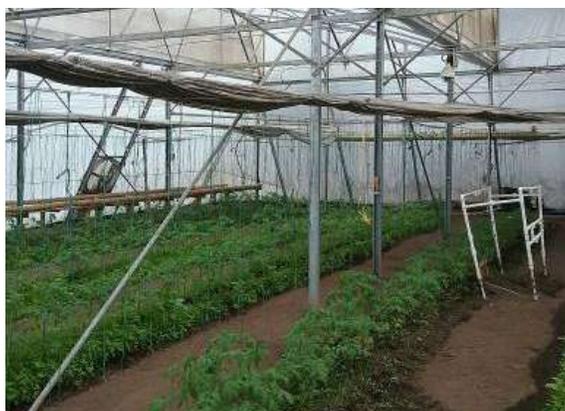
El bloque correspondiente al Invernadero, posee el área suficiente para realizar las actividades de trasiego de tierras, recolección y siembra. Sin embargo, se pueden evidenciar daños considerables en el recubrimiento general del bloque, ya que el plástico presenta desgaste por el ambiente.

El ambiente de formación correspondiente cultivo, presenta una buena disposición en el espacio, demarcando las circulaciones y rutas de evacuación. El desgaste parcial del plástico de recubrimiento, empieza a generar un desbalance en el microclima interno, controlado por computadora, por lo cual se recomienda hacer un mantenimiento, reemplazando dicho material.

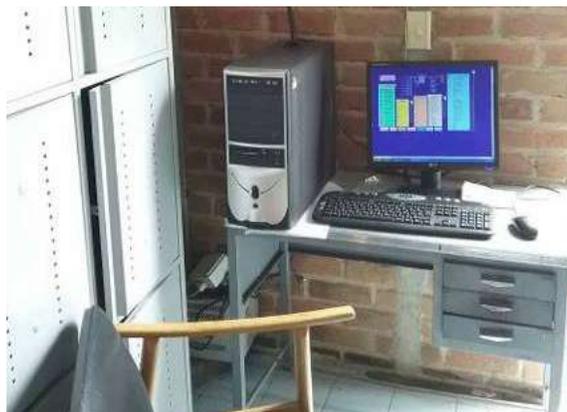
El ambiente de formación del software del invernadero, sólo posee el área para el equipo que regula la temperatura interna del invernadero, sin embargo se dispuso una zona de lockers para los aprendices, quitándole espacio al ambiente de socialización.

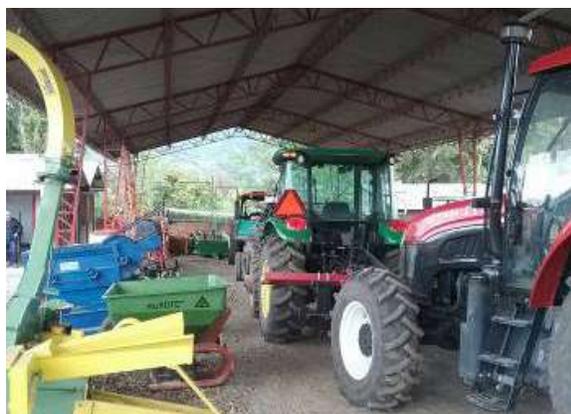
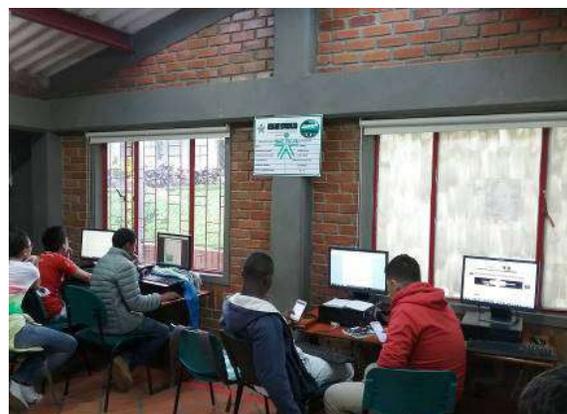
Los ambientes de socialización dividida en la zona de prácticas, realizada en el espacio cubierto por la estructura en cerchas metálica, presentando daños parciales en la cubierta. Los espacios correspondientes a los ambientes de socialización teórica, presentan un buen estado en su materialidad, con una iluminación y ventilación natural óptima y una red eléctrica suficiente y funcional para los equipos de cómputo.

Los tres espacios presentan buenas condiciones de materialidad, el espacio 5 presenta deterioro en pisos debido a la permanencia de tractomulas, se requiere adecuar un piso para tráfico pesado.

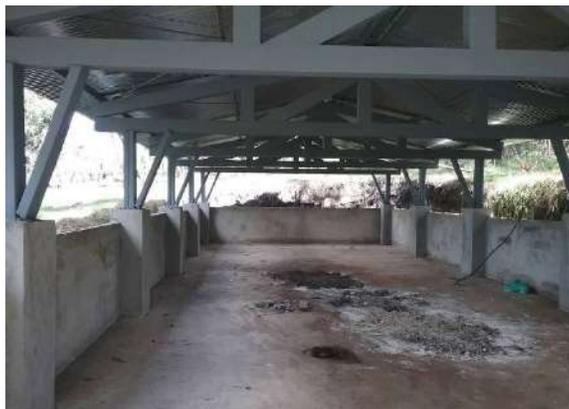
El ambiente de formación aún no se ha entregado a SENA por abandono de obra por parte del contratista. La estructura metálica de la cubierta no tiene pintura anticorrosiva, por lo tanto esta proclive a daños por humedad.

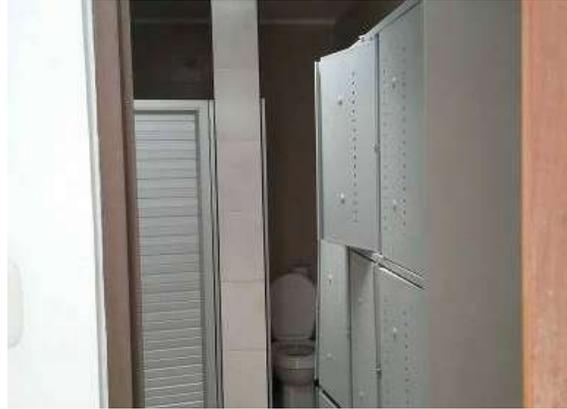
Ilustración 17. Planta esquema Circulaciones
Fuente: Equipo Diagnóstico

Evaluación de circulaciones (Medios de salida)

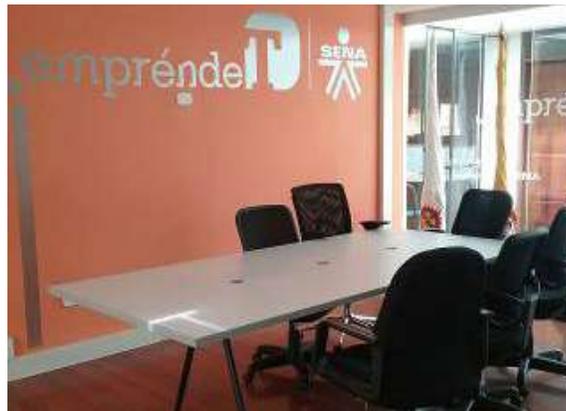
Servicios generales

ÍNDICE	# DE PERSONAS	# SALIDAS	PARA ANCHO	ANCHO DE CIRCULACIÓN	UNIDAD	ANCHO CUMPLE	SALIDAS CUMPLE	DISTANCIA MÁXIMA RECORRIDO
10	12	1	0,01	0,90	METROS LINEALES	CUMPLE	CUMPLE	60

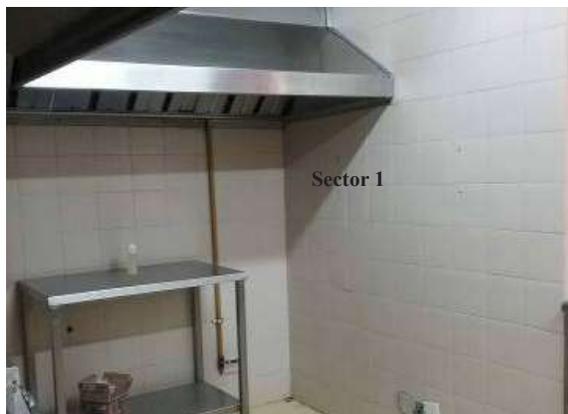
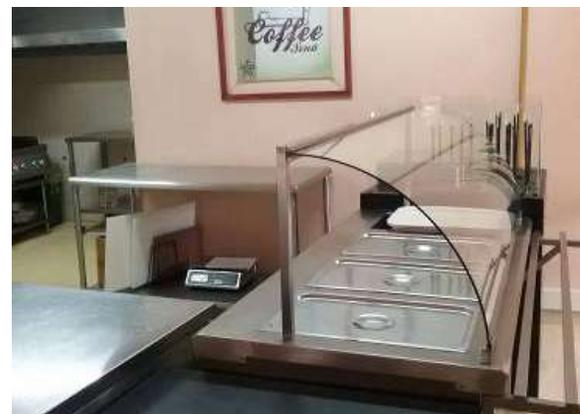
Ilustración 19. Localización Bloque No.3
Fuente: Equipo Diagnóstico

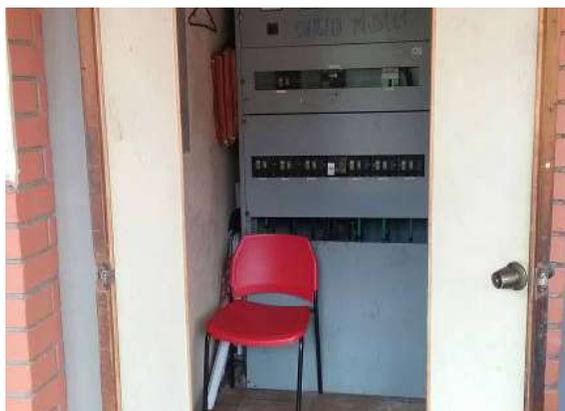
Tabla 15 Cuadro de áreas según categorías.
Fuente: Equipo Diagnóstico

Muros:	Bloque ladrillo, Concreto
Fachada:	Pintura sobre pañete
Cubierta:	Teja Fibrocemento, Estructura metálica

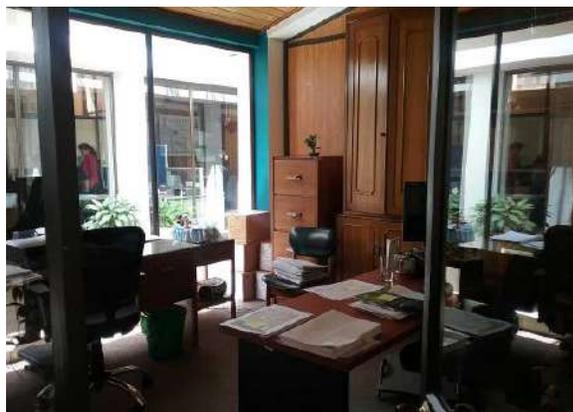
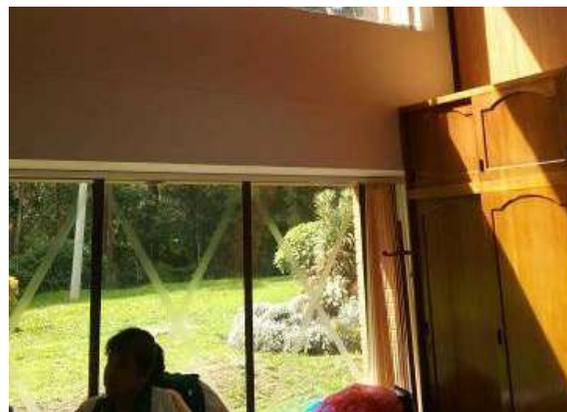
Los espacios administrativos están en buenas condiciones, los pisos en este caso poseen tapete, sin ningún tipo de daño. El cielo raso se encuentra en buen estado, al igual que las redes eléctricas ya que son suficientes y funcionales en su totalidad. Los puestos de trabajo no interrumpen la circulación en ningún caso y las rutas de evacuación están bien demarcadas.

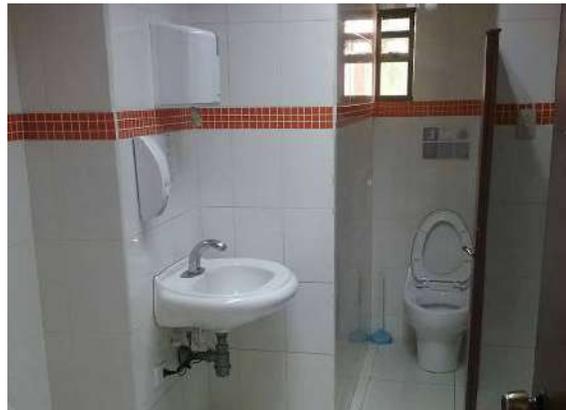
Para este bloque los servicios generales correspondientes a las bodegas y a los baños. Los baños se remodelaron recientemente y no presentan ningún daño en sus acabados.

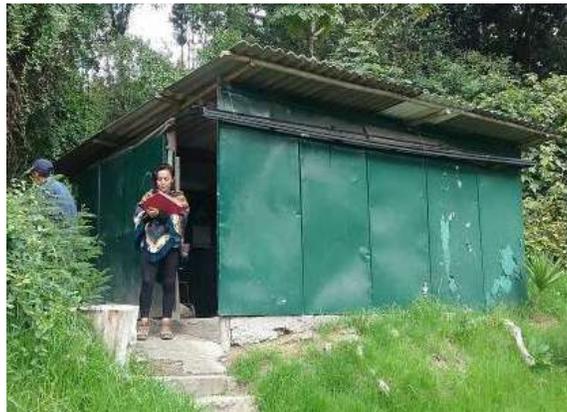
El bloque correspondiente al almacén de jardinería, no presenta daños en su estructura en madera, ni en la cubierta.

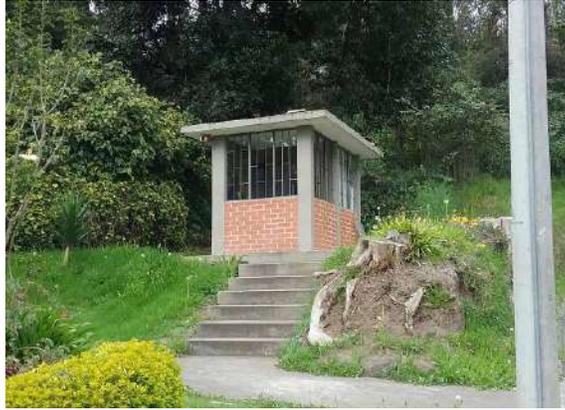
El bloque correspondiente a la portería, no presenta daños en su estructura ni en cubierta. No posee servicio de baño para el vigilante encargado.

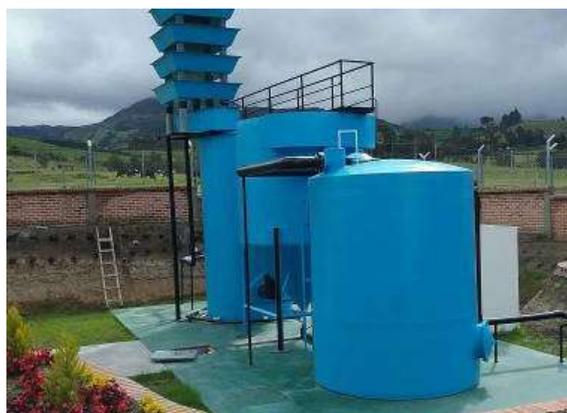
El espacio correspondiente a la planta de tratamiento de aguas, construido recientemente, no presenta ningún tipo de daño aparente.

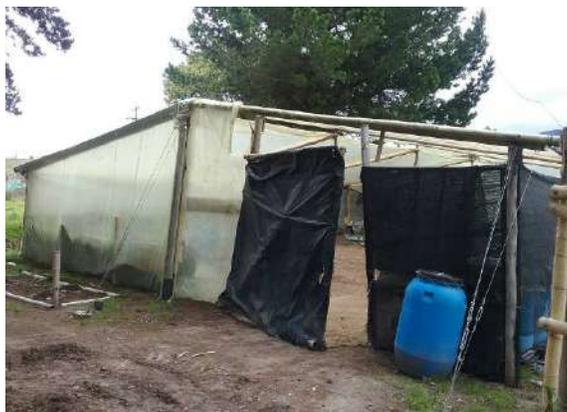
El bloque correspondiente al lombricultivo, posee el área suficiente para realizar las actividades de trasiego de tierras, sin embargo se pueden evidenciar daños considerables en la cubierta ya que el plástico presenta desgaste por el ambiente. La humedad está generando daños en la estructura de guadua.

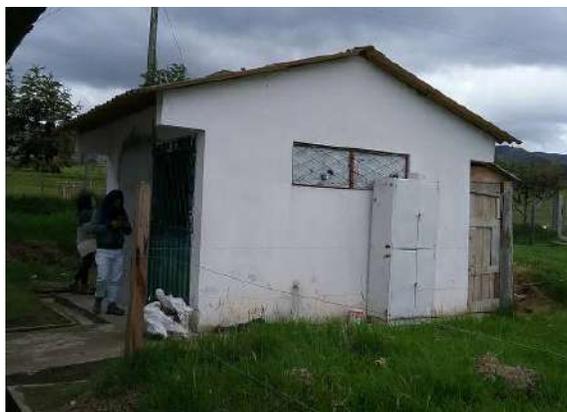
El bloque correspondiente a Bodega, posee el área suficiente para realizar las actividades almacenamiento de herramientas y acopio de alimentos, sin embargo se pueden evidenciar daños considerables en la cubierta y paredes por causa de la humedad que está generando daños en la estructura.

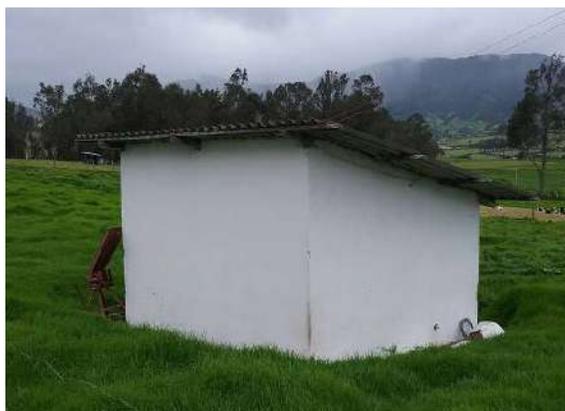
Al bloque correspondiente a la bodega No se tuvo acceso al interior de los espacios, sin embargo se pueden evidenciar daños considerables en la cubierta. La humedad está generando daños parciales en los muros y estructura, lo que probablemente esté generando daños también en los acabados internos.

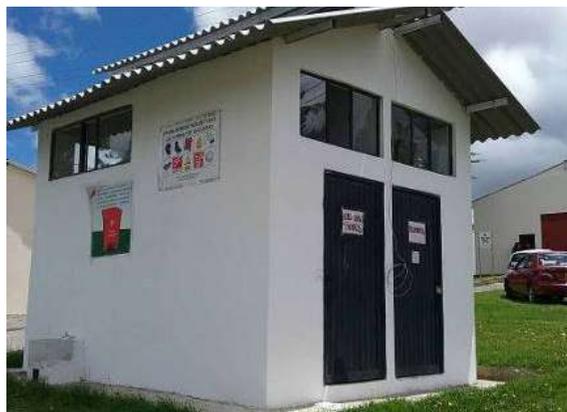
El bloque correspondiente a baños, No se tuvo acceso al interior de los espacios, sin embargo no se evidencian daños considerables. El bloque fue construido recientemente no sólo para aumentar la capacidad de zonas húmedas para aprendices, sino también para el almacenamiento de desechos con tratamientos especiales.

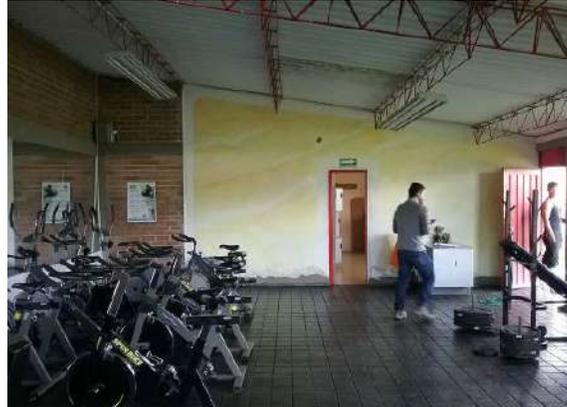
El gimnasio se encuentra en óptimas condiciones en su materialidad, no presenta ningún tipo de daño estructural o daño en sus acabados de piso, paredes o cubierta. La iluminación natural es la suficiente, siendo aprovechada por su fachada principal. Las redes eléctricas son suficientes y funcionales.

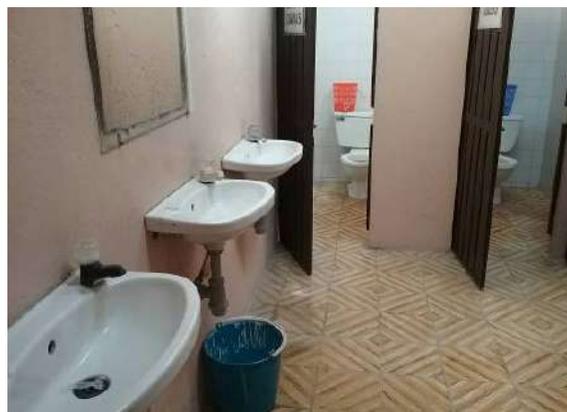
Las zonas húmedas relacionadas con el gimnasio, se encuentran en buenas condiciones en términos de materialidad, aunque la ventilación e iluminación es limitada por las dimensiones de las ventanas. En este mismo espacio se localizan los vestidores estando divididos por un muro.

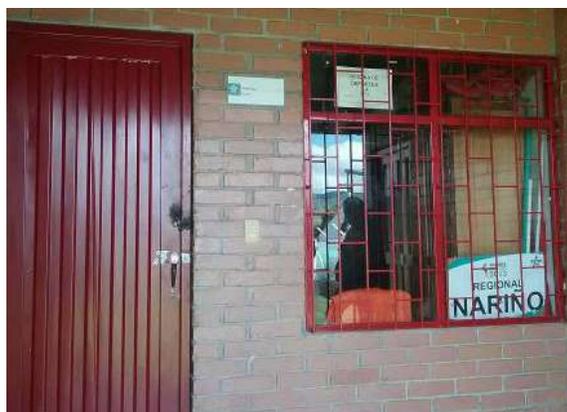
Los espacios administrativos están en buenas condiciones, los pisos son en su mayoría en cerámica sin ningún tipo de daño o desgaste. La cubierta se encuentra en buen estado, al igual que las redes eléctricas ya que son suficientes y funcionales en su totalidad. Los puestos de trabajo no interrumpen la circulación en ningún caso.

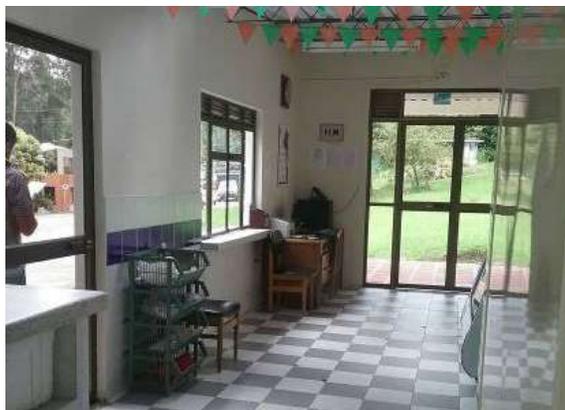
Año de construcción:	1980 Aprox.
Área total del bloque:	98,10m ²
Área de espacios:	88,38m ²
Área de circulaciones, Divisiones y estructura:	9,72m ²
Altura máxima:	1 nivel

Bloque No.13

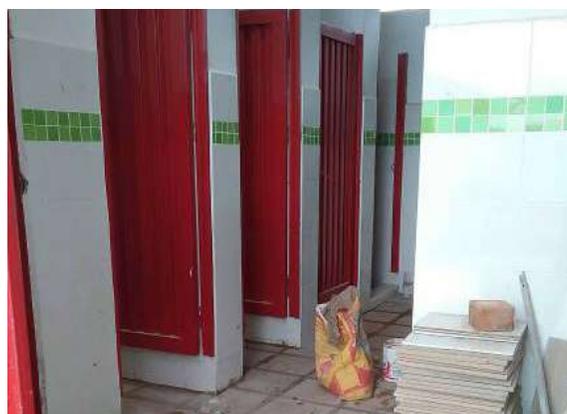
Descripción

Ilustración 80. Planta primer nivel Bloque No.16
Fuente: Equipo Diagnóstico

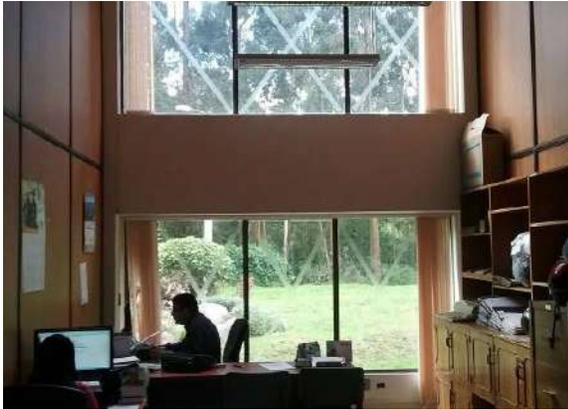
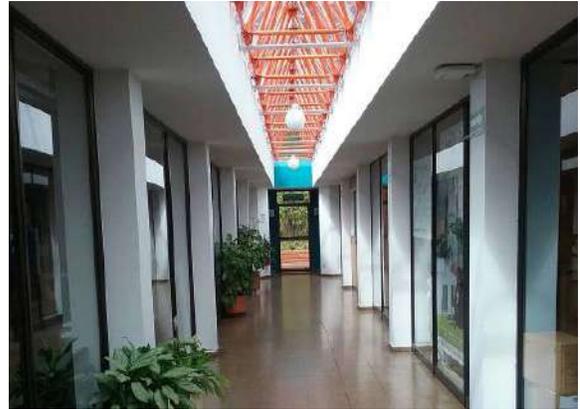
Con base en el levantamiento arquitectónico suministrado por la Dirección general – Grupo de construcciones SENA y la visita realizada por el departamento de consultoría de la Universidad distrital Francisco José de Caldas el día 23 de abril del año 2016.

Características Físicas:
