DIAGNÓSTICO I N T E G R A L

PASTO / Vol. 3

Centro No. 59

SERVICIO NACIONAL DE APRENDIZAJE - SENA

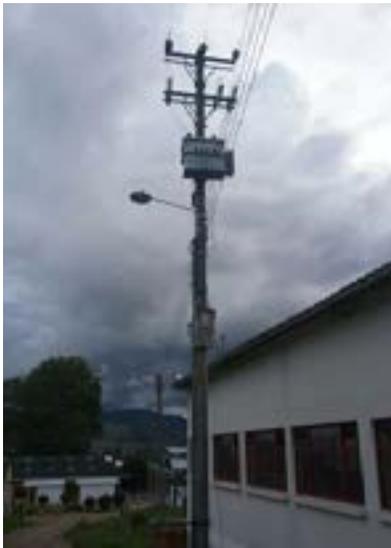
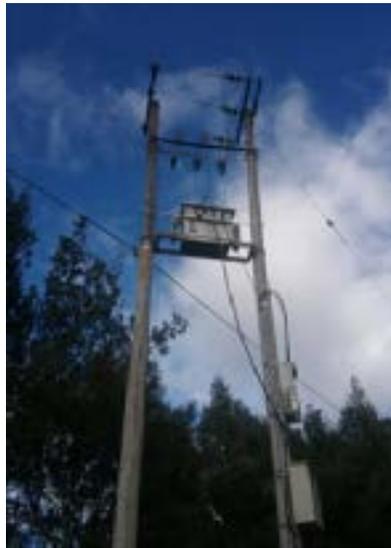
En la mayoría de subestaciones la acometida general no se encuentra bien canalizada ni marcada.

Ilustración 2. Subestación.
Fuente: equipo diagnóstico.

Ilustración 3. Subestación.
Fuente: equipo diagnóstico.

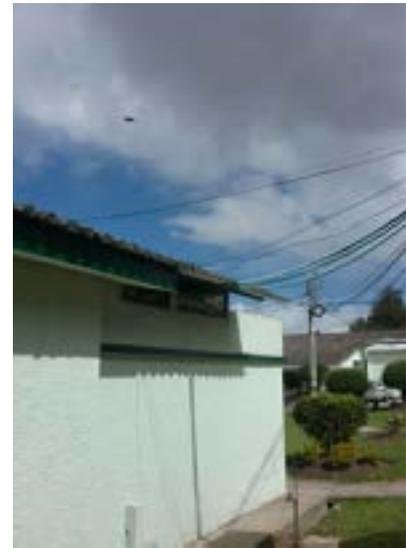
Ilustración 4. Acometida.
Fuente: equipo diagnóstico.

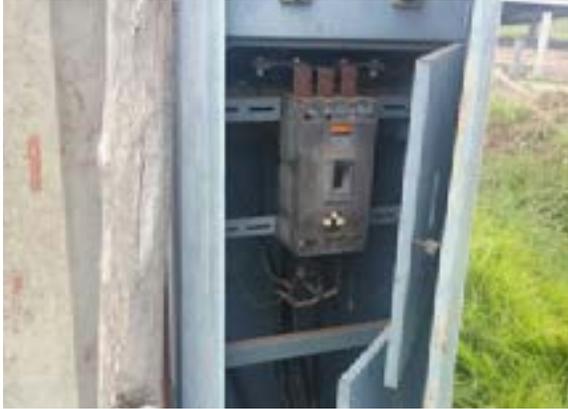
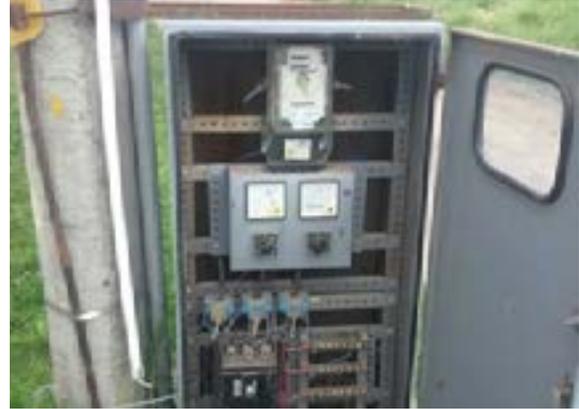
Ilustración 5. Tablero general.
Fuente: equipo diagnóstico.

Ilustración 6. Tablero general.
Fuente: equipo diagnóstico.

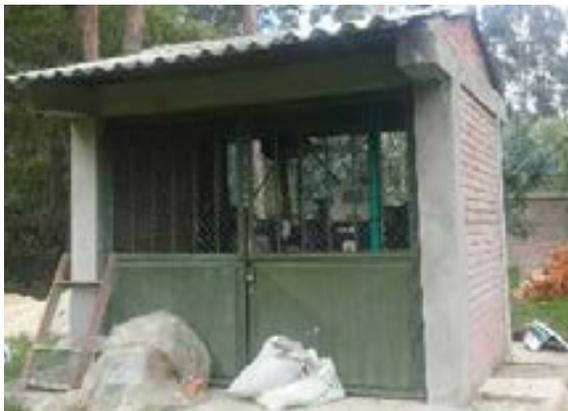
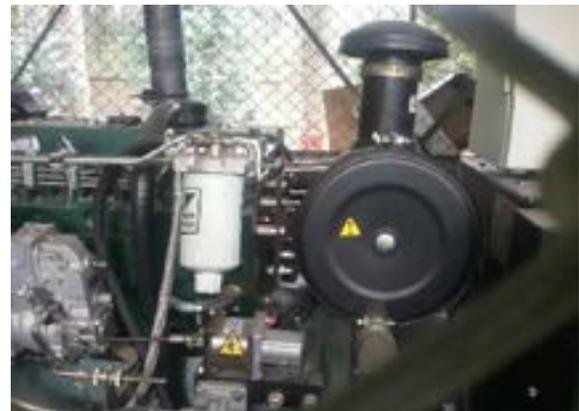
Cuenta con una planta de suplencia automática Lister petter de 53 kVA con control IntelliLite de ComAp Modelo AMF25, esta se encuentra ubicada en la zona administrativa, la planta está en buenas condiciones pero solo se encarga de suplir la energía en caso de emergencia para esta zona. Se encuentra en buenas condiciones.

Ilustración 7. Cuarto planta.
Fuente: equipo diagnóstico.

Ilustración 8. Planta eléctrica.
Fuente: equipo diagnóstico.

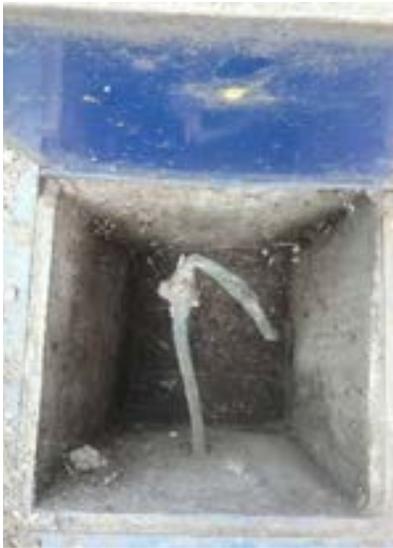
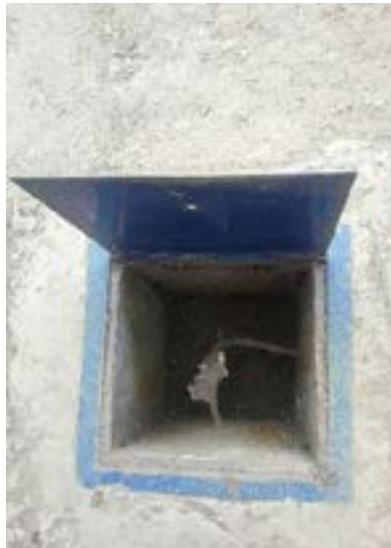
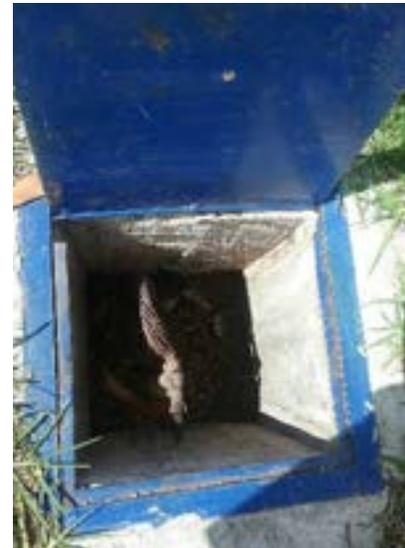
No se cuenta con medidas de protección contra rayos y no se tienen estudios análisis de riesgo como lo indica la NTC 4552-2(protección contra descargas eléctricas atmosféricas).

Ilustración 9. Puesta a tierra.
Fuente: equipo diagnóstico.

Ilustración 10. Puesta a tierra.
Fuente: equipo diagnóstico.

Ilustración 11. Puesta a tierra.
Fuente: equipo diagnóstico.

Es recomendable revisar que todo equipo metálico, este puesto a tierra y crear una malla calculada con los procedimientos que acepta la ingeniería actualmente sección 250 NTC 2050(puesta a tierra).

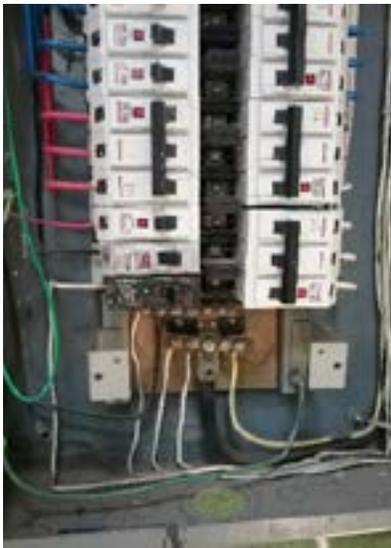
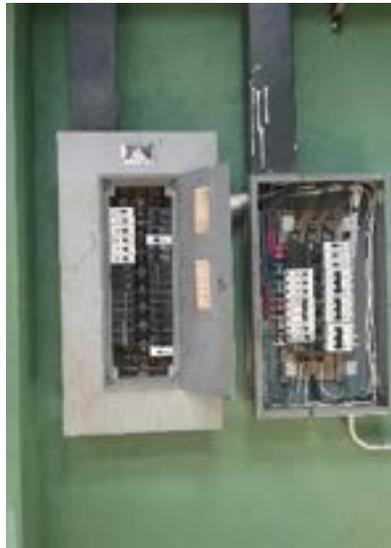
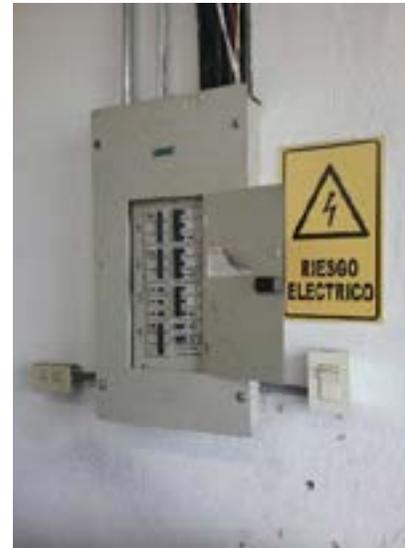
En el taller de soldadura, tanto acometidas como tablero están en muy mal estado y no cumplen con lo establecido en la NTC 2050 sección 630 EQUIPOS DE SOLDADURA.

Ilustración 12. Tablero eléctrico (soldadura).
Fuente: equipo diagnóstico.

Ilustración 13. Tableros soldadura.
Fuente: equipo diagnóstico.

Ilustración 14. Tablero eléctrico.
Fuente: equipo diagnóstico.

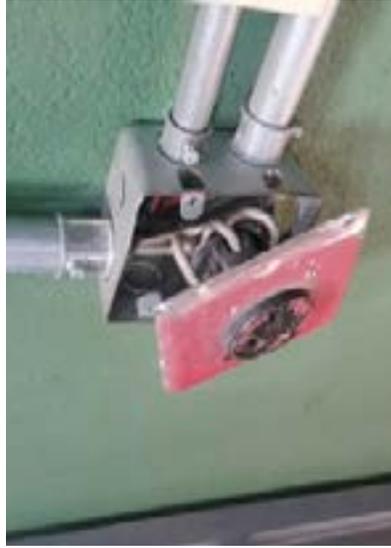
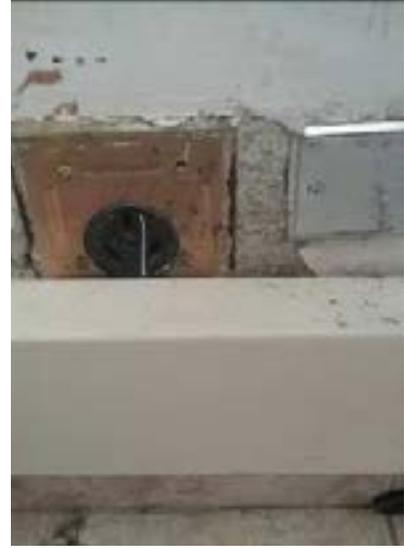
En general los tomacorrientes están en pésimo estado, se encuentran tomas monofásicas, trifásicas, y bifásicas e industriales mayormente en los talleres, hay tomas deterioradas, rotas, puntos de fuerza sin tapas, uso inadecuado de tapas, tomas sin polo a tierra, hay un alto riesgo de descarga eléctrica.

Ilustración 16. Tomacorriente bifásico.
Fuente: equipo diagnóstico.

Ilustración 17. Tablero tomacorriente bifásico.
Fuente: equipo diagnóstico.

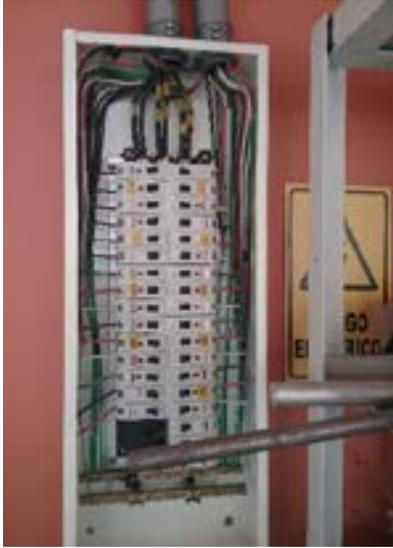
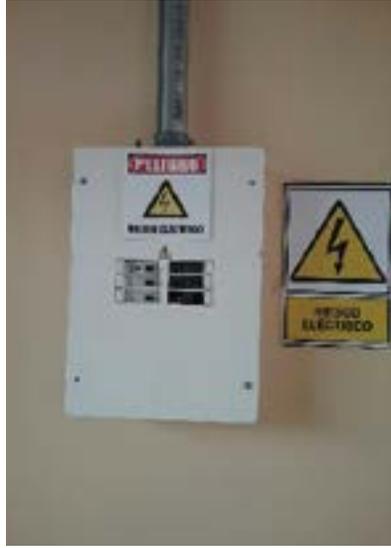
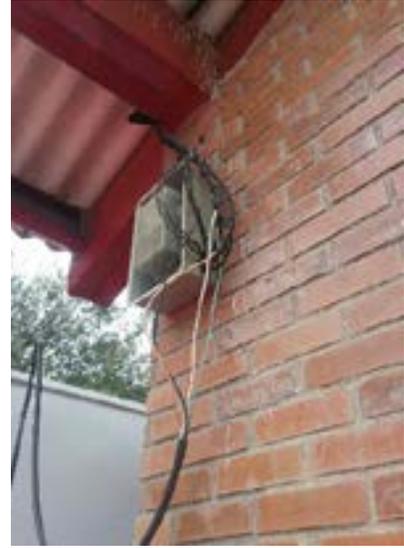
La acometida a bloque esta canalizada expuesta generando un gran riesgo.

Ilustración 19. Tablero.
Fuente: equipo diagnóstico.

Ilustración 20. Tableros.
Fuente: equipo diagnóstico.

Ilustración 21. Acometida bloque 2.
Fuente: equipo diagnóstico.

La tubería con cable eléctrico debe marcarse en franjas de color naranja de al menos 10 cm de anchas para distinguirlas de otros usos.

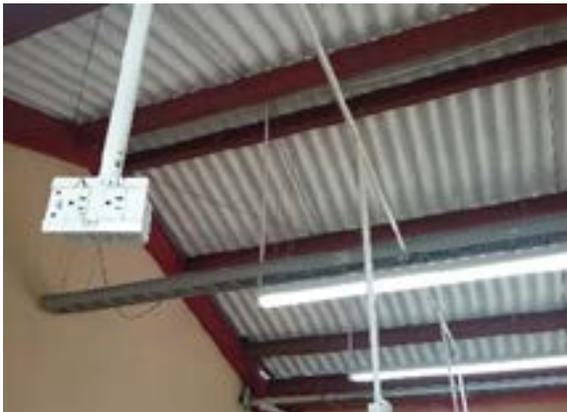
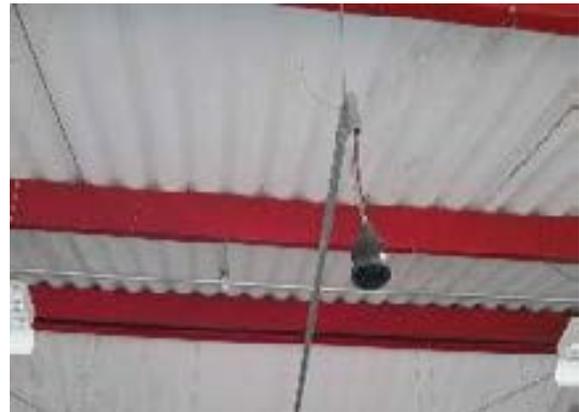
En general los tomacorrientes están en buen estado, se encuentran tomacorrientes monofásicos, trifásicos, bifásicos e industriales mayormente en los talleres, hay algunos de esto que tienen conectores eléctricos sin canalizar sin canalizar.

Se encuentra tubería emt sin marcar en franjas de color naranja de al menos 10 cm de anchas para distinguirlas de otros usos como se exige en RETIE artículo 20°. REQUERIMIENTOS PARA LOS PRODUCTOS (20.6 CANALIZACIONES).

Ilustración 22. Tomacorriente.
Fuente: equipo diagnóstico.

Ilustración 23. Tomacorriente aéreo.
Fuente: equipo diagnóstico.

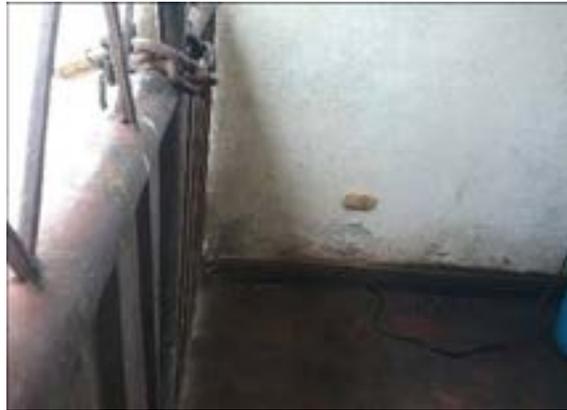
Solo hay un tomacorriente y está en mal estado, no se pudo probar su funcionamiento ya que el acceso al bloque no fue posible.

Ilustración 26. Tomacorriente.
Fuente: equipo diagnóstico.

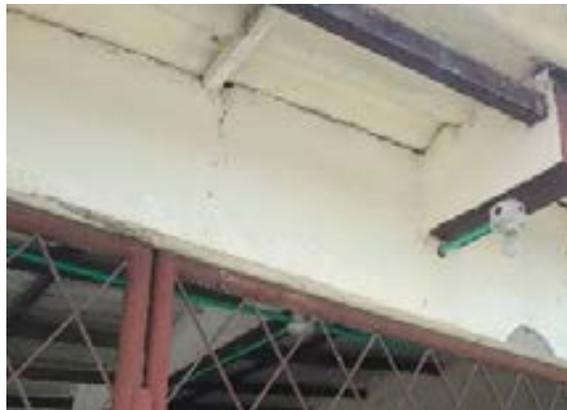
La iluminación está compuesta por un bombillo incandescente en el exterior del bloque. Al interior no hay iluminación.

Ilustración 27. Iluminación bloque 3.
Fuente: equipo diagnóstico.

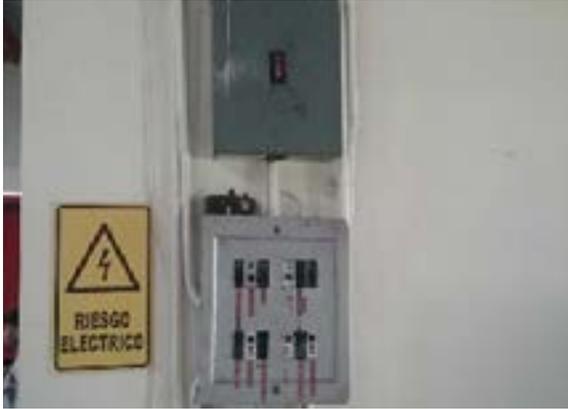
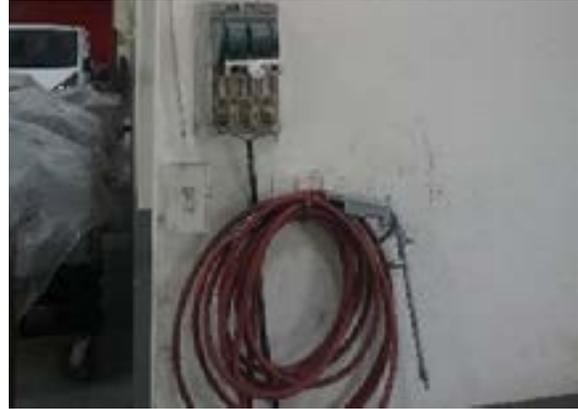
Los tableros de distribución no cumplen sus circuitos el código de colores actual vigente para conductores aislados exigido en RETIE artículo 6 “SIMBOLOGÍA Y SEÑALIZACIÓN” (6.3 CÓDIGO DE COLORES PARA CONDUCTORES), no tienen la correcta marcación de circuitos ni el diagrama unifilar como lo exige el RETIE ARTÍCULO 20°. REQUERIMIENTOS PARA LOS PRODUCTOS (20.23.1.4 Rotulado e instructivos). Con espacios libres descubiertos lo cual no es permitido por NTC 2050 SECCIÓN 373. ARMARIOS, CAJAS DE CORTE Y TABLEROS DE MEDIDORES ENCHUFABLES (373-4. Aberturas no utilizadas). Se encuentran con conductores eléctricos expuestos.

Ilustración 28. Tableros bloque 4.
Fuente: equipo diagnóstico.

Ilustración 29. Tablero bloque 4.
Fuente: equipo diagnóstico.

El uso de interruptores tipo cuchilla está permitido sin embargo se debe cumplir con los establecido en la NTC 2050 sección 380 (interruptores) como es encerramiento marcación y protección.

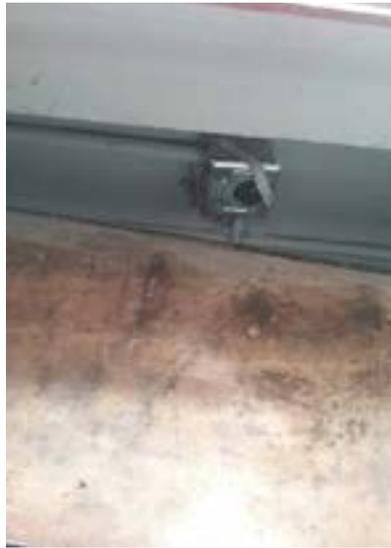
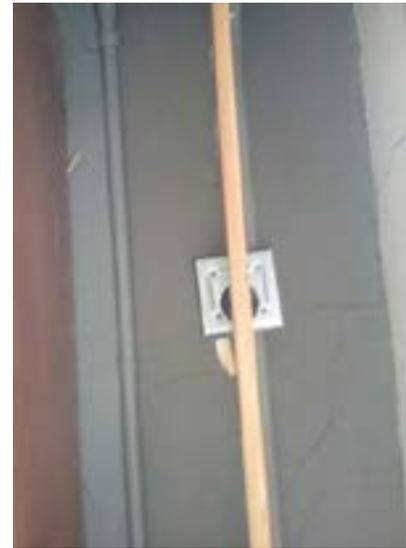
En general los tomacorrientes están en pésimo estado, se encuentran tomas monofásicas, trifásicas, y bifásicas e industriales mayormente en los talleres, hay tomas deterioradas, rotas, puntos de fuerza sin tapas, uso inadecuado de tapas, tomas sin polo a tierra y obstruidas, se encuentran conductores eléctricos expuestos.

Ilustración 31. Tomacorriente bifásico.
Fuente: equipo diagnóstico.

Ilustración 32. Tomacorriente obstruido.
Fuente: equipo diagnóstico.

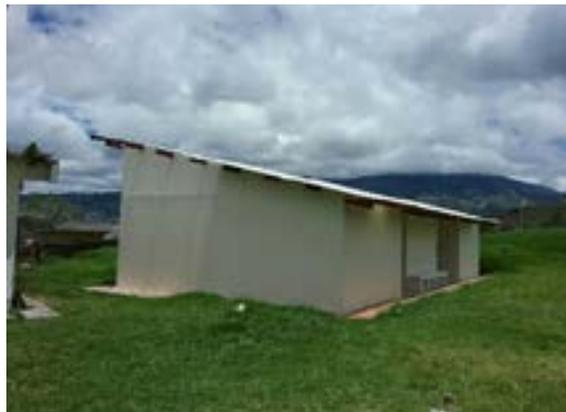
La acometida que alimenta la iluminación se encuentra en mal estado y sin canalización.

Ilustración 34. Acometida bloque 5.
Fuente: equipo diagnóstico.

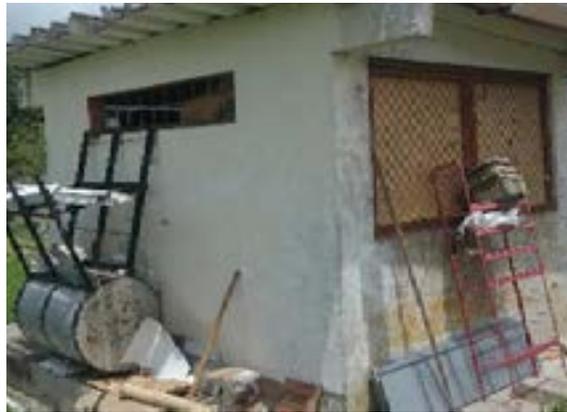
El bloque es usado como bodega de jardinería, no fue posible acceder por falta de llaves y no se evidenciaron instalaciones eléctricas

Ilustración 35. Exterior bloque 6.
Fuente: equipo diagnóstico.

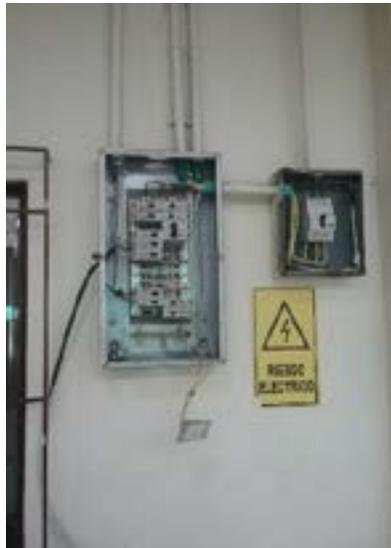
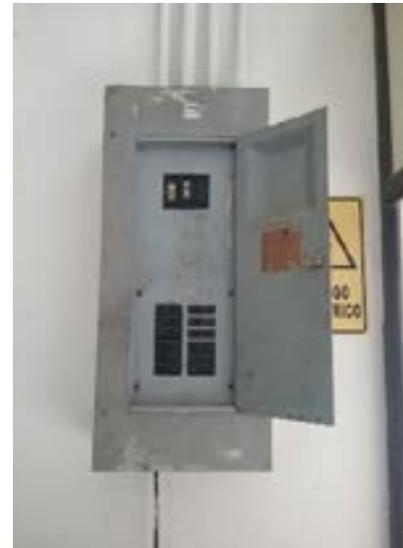
En este bloque encontramos talleres de mecánica y se evidencia que hay un tablero sin tapa y los demás están deteriorados, lo que provoca que cualquier persona pueda tener acceso a ellos y que se presenten conductores expuestos energizados, los circuitos están en desorden y con conexiones sulfatadas. Los tableros de distribución no cumplen sus circuitos el código de colores actual vigente para conductores aislados exigido en RETIE artículo 6 “SIMBOLOGÍA Y SEÑALIZACIÓN” (6.3 CÓDIGO DE COLORES PARA CONDUCTORES), no tiene la correcta marcación de circuitos ni el diagrama unifilar como lo exige el RETIE ARTÍCULO 20°. REQUERIMIENTOS PARA LOS PRODUCTOS (20.23.1.4 Rotulado e instructivos).

Ilustración 39. Tableros bloque 8.
Fuente: equipo diagnóstico.

Ilustración 40. Tablero bloque 8.
Fuente: equipo diagnóstico.

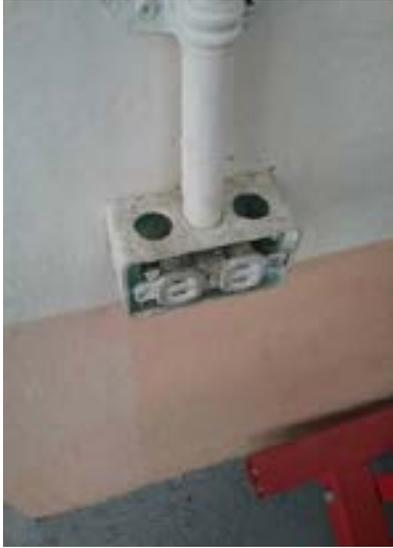
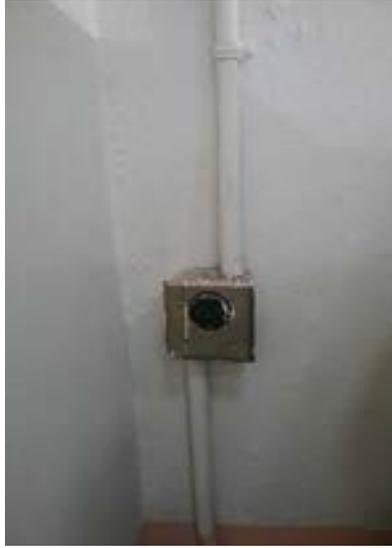
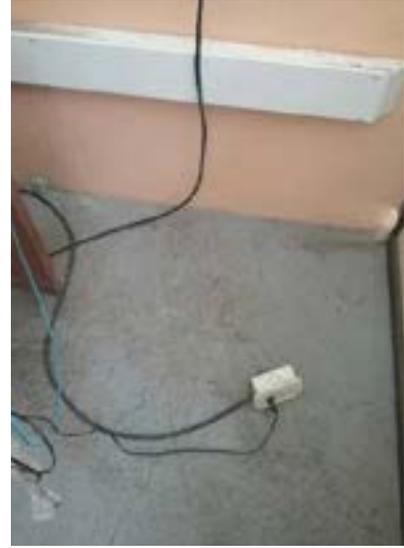
En general los tomacorrientes están en mal estado, se encuentran tomacorrientes monofásicos, trifásicos, y bifásicos e industriales mayormente en los talleres, hay poco uso de tapas, algunos de estos se encuentran sin tapa de protección.

Ilustración 41. Tomacorriente.
Fuente: equipo diagnóstico.

Ilustración 42. Toma corriente bifásica.
Fuente: equipo diagnóstico.

Ilustración 43. Extensión.
Fuente: equipo diagnóstico.

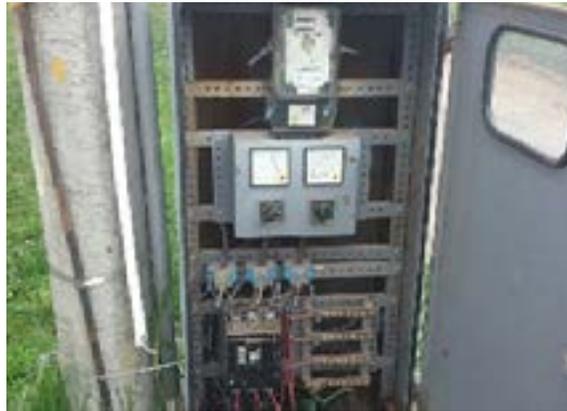
Los tableros están en buen estado, los conductores eléctricos no cumplen código de colores para conductores aislados exigido en RETIE ARTÍCULO 6°- SIMBOLOGÍA Y SEÑALIZACIÓN (6.3 CÓDIGO DE COLORES PARA CONDUCTORES).

Los tableros de distribución no tienen la correcta marcación de circuitos ni el diagrama unifilar de la instalación como se exige en RETIE ARTÍCULO 20°. REQUERIMIENTOS PARA LOS PRODUCTOS (20.23.1.4 Rotulado e instructivos). En el exterior de este bloque hay un armario de medida en pésimo estado y con fácil acceso a personal no autorizado.

Ilustración 45. Tablero bloque 9.
Fuente: equipo diagnóstico.

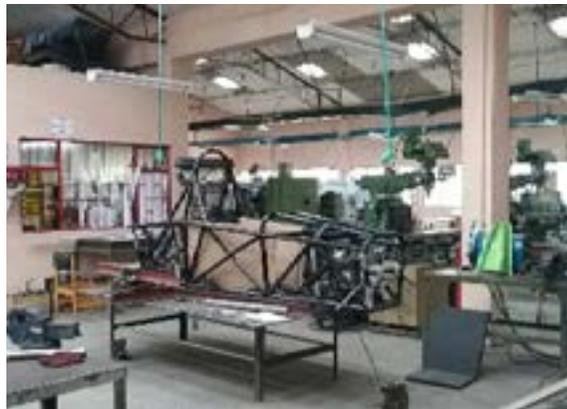
En general los tomacorrientes están en mal estado, se encuentran tomacorrientes monofásicos, trifásicos, y bifásicos e industriales mayormente en los talleres, hay poco uso de tapas, hay tomas sin polo a tierra lo que representa un alto riesgo de descarga eléctrica.

Ilustración 46. Tomacorrientes aéreos.
Fuente: equipo diagnóstico.

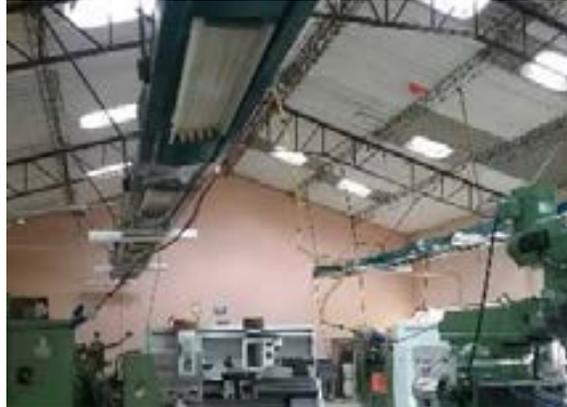
Las salidas de iluminación son las suficientes pero debe determinarse con un estudio técnico profesional si se está cumpliendo con los niveles de iluminación exigidos por el “RETILAP”. En este momento no cuenta con iluminación de emergencia ni de evacuación. La iluminación está compuesta por tubos fluorescentes. Algunas lámparas no se encuentran en funcionamiento.

Ilustración 47. Iluminación bloque 9.
Fuente: equipo diagnóstico.

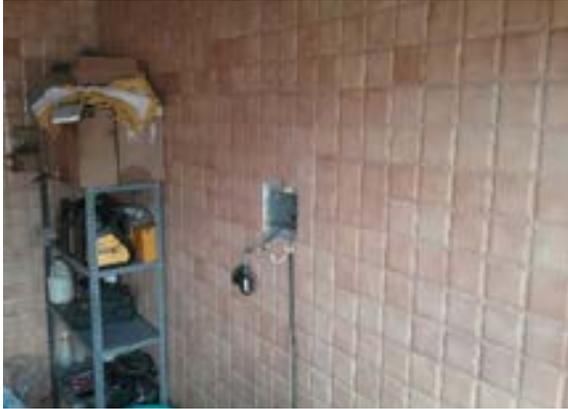
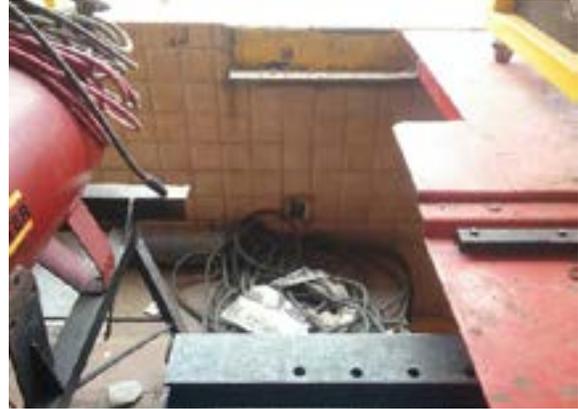
En este bloque se encuentra un simulador de maquinaria pesada. La instalación eléctrica se encuentra en muy malas condiciones, no se encuentran instaladas protecciones eléctricas necesarias para los equipos y la mayoría de los conductores eléctricos están expuestos.

Ilustración 50. Simulación.
Fuente: equipo diagnóstico.

Ilustración 51. Simulación.
Fuente: equipo diagnóstico.

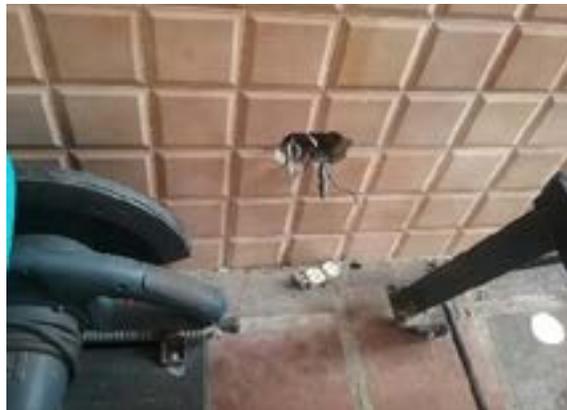
Los tomacorrientes usados en este bloque no cuentan con la seguridad necesaria, están sueltos o sin instalar en la salida de fuerza, los circuitos no están canalizados.

Ilustración 52. Tomacorriente bloque 11.
Fuente: equipo diagnóstico.

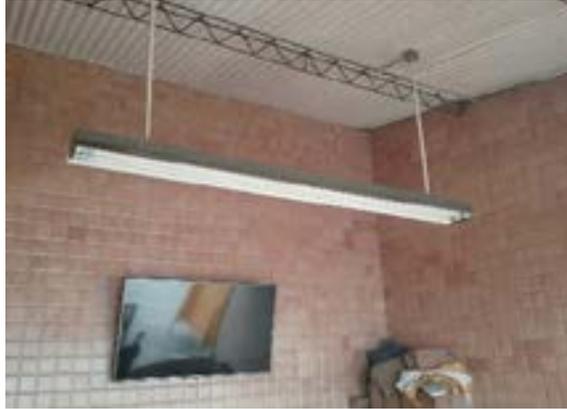
La iluminación es suficiente y está en buen estado se compone de una luminaria que se descuelga del techo y está compuesta por dos tubos fluorescentes.

Ilustración 53. Iluminación bloque 3.
Fuente: equipo diagnóstico.

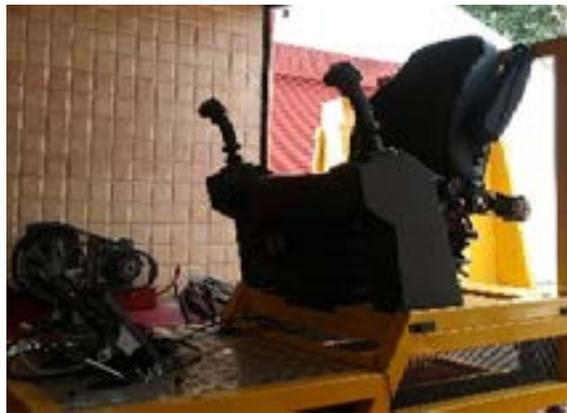
Simulador de maquinaria pesada, en aparente buen estado, buen funcionamiento.

La instalación del simulador tiene cables expuestos.

Ilustración 54. Simulador.
Fuente: equipo diagnóstico.

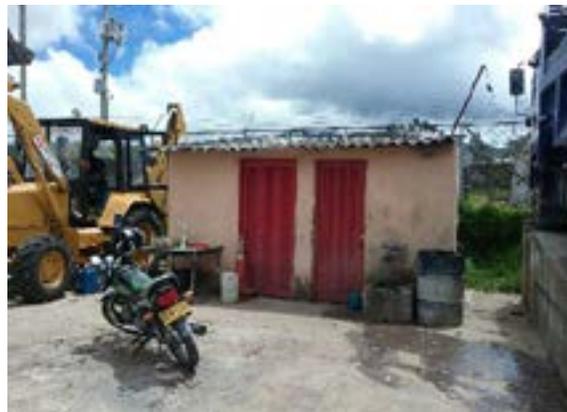
Ilustración 55. Bloque 12.
Fuente: equipo diagnóstico.

No se encontraron tableros en el bloque. Y el cable que aparecer alimenta el bloque se encuentra cortado.

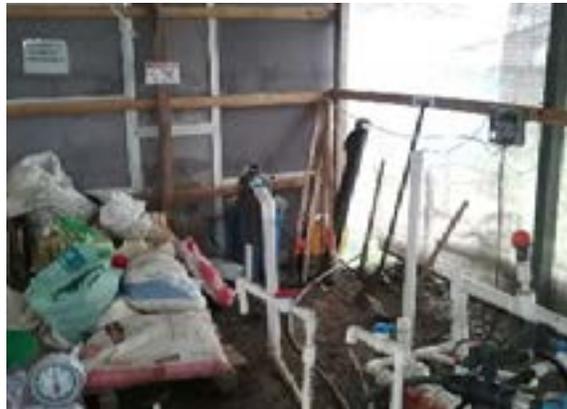
Tanto la acometida como los tableros de este bloque están en mal estado. Los cables no están canalizados, el tablero de distribución no cumplen sus circuitos el código de colores actual vigente para conductores aislados exigido en RETIE artículo 6 “SIMBOLOGÍA Y SEÑALIZACIÓN” (6.3 CÓDIGO DE COLORES PARA CONDUCTORES), algunos no tienen la correcta marcación de circuitos ni el diagrama unifilar de la instalación como lo exige el RETIE ARTÍCULO 20°. REQUERIMIENTOS PARA LOS PRODUCTOS (20.23.1.4 Rotulado e instructivos).

Ilustración 58. Tablero bloque 15.
Fuente: equipo diagnóstico.

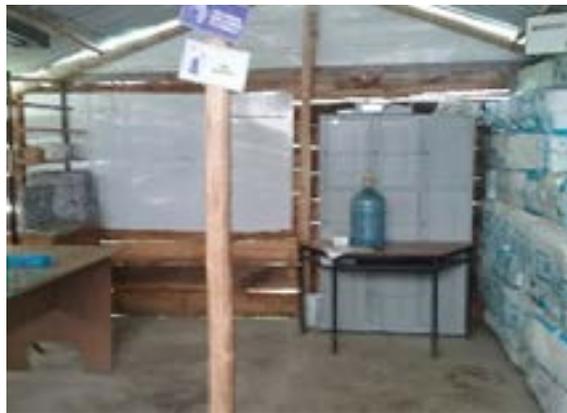
Los conductores eléctricos no están canalizados, no cumple se código de colores exigido en la sección 6.3 del RETIE.

Ilustración 59. Instalaciones bloque 16.
Fuente: equipo diagnóstico.

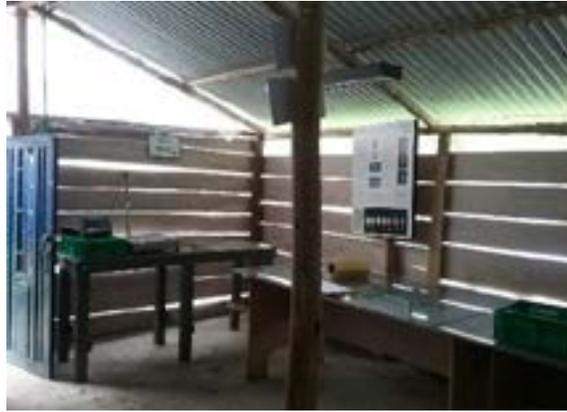
La iluminación del bloque está compuesta por una luminaria en buen estado sin embargo la alimentación de esta no está canalizada.

Ilustración 60. Iluminación bloque 16.
Fuente: equipo diagnóstico.

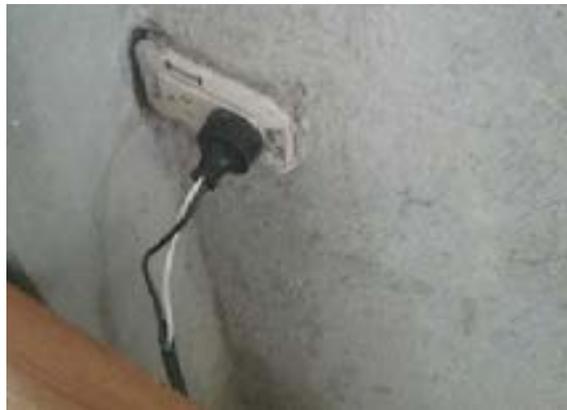
En general los tomacorrientes están en buen estado, solo se requiere de mantenimiento.

Ilustración 65. Tomacorriente bloque 20.
Fuente: equipo diagnóstico.

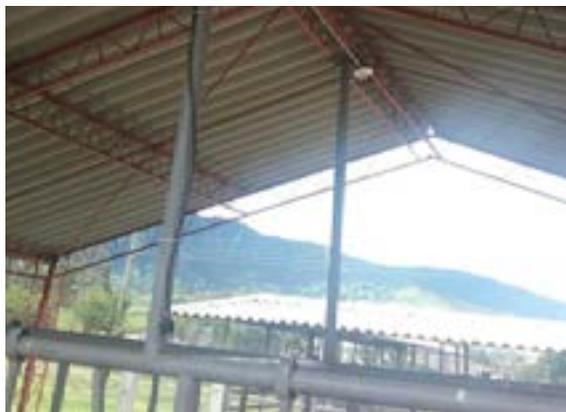
La iluminación artificial del bloque es muy poco usada actualmente, se evidenciaron muchos plafones sin bombillo. La tubería es la adecuada y está en buen estado sin embargo no está marcada.

Ilustración 68. Iluminación.
Fuente: equipo diagnóstico.

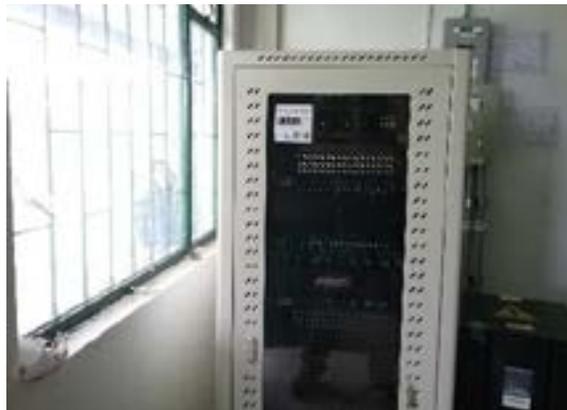
Los tableros y acometidas del bloque estaban en buen estado sin embargo la tubería emt debe marcarse en franjas de color naranja de al menos 10 cm de anchas para distinguirlas de otros usos como lo indica la sección 20.6 del RETIE.

Ilustración 69. Tableros bloque 22.
Fuente: equipo diagnóstico.

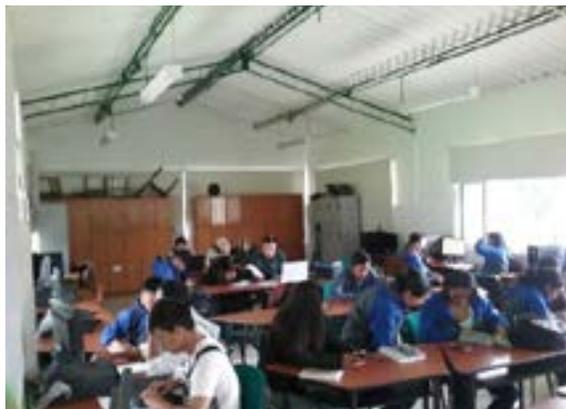
Las salidas de iluminación son las suficientes pero debe determinarse con un estudio técnico profesional si se está cumpliendo con los niveles de iluminación exigidos por el “RETILAP”. En este momento no cuenta con iluminación de emergencia ni de evacuación. La iluminación en su mayoría está compuesta por luminarias de doble tubo fluorescente. Se presenta fallo de algunos tubos.

Ilustración 70. Iluminación bloque 22.
Fuente: equipo diagnóstico.

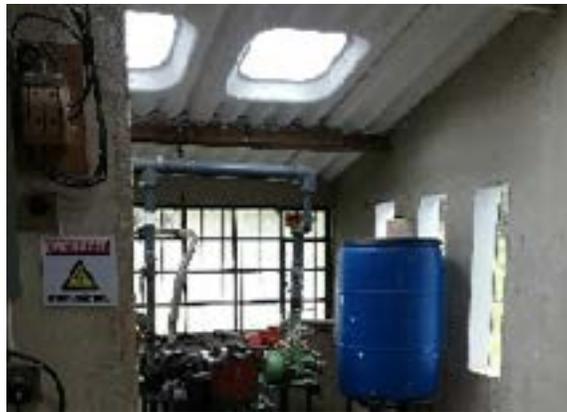
Se encuentran gabinetes metálicos, empotrados. Los tableros de distribución no cumplen sus circuitos el código de colores actual vigente para conductores aislados exigido en RETIE artículo 6 “SIMBOLOGÍA Y SEÑALIZACIÓN” (6.3 CÓDIGO DE COLORES PARA CONDUCTORES), algunos no tienen la correcta marcación de circuitos ni el diagrama unifilar de la instalación como lo exige el RETIE ARTÍCULO 20°. REQUERIMIENTOS PARA LOS PRODUCTOS (20.23.1.4 Rotulado e instructivos).

Se encuentra tubería emt la cual no está marcada en franjas de color naranja de al menos 10 cm de anchas para distinguirlas de otros usos como se exige en RETIE artículo 20°. REQUERIMIENTOS PARA LOS PRODUCTOS (20.6 CANALIZACIONES).

Ilustración 71. Tableros bloque 22.
Fuente: equipo diagnóstico.

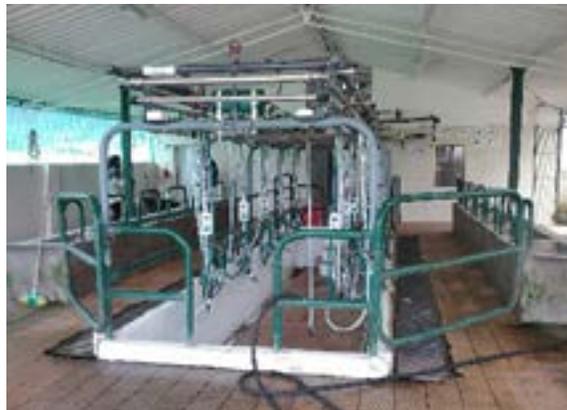
Las salidas de iluminación son las suficientes pero debe determinarse con un estudio técnico profesional si se está cumpliendo con los niveles de iluminación exigidos por el “RETILAP”. La iluminación en su mayoría está compuesta por luminarias de doble tubo fluorescente. La tubería de la iluminación no se encuentra marcada con el respectivo color naranja.

Ilustración 72. Iluminación bloque 23.
Fuente: equipo diagnóstico.

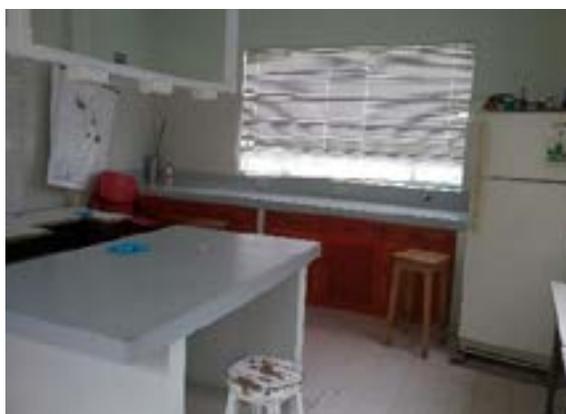
Ilustración 74. Bloque 25.
Fuente: equipo diagnóstico.

La acometida está en buen estado. El tablero de distribución no cumplen sus circuitos el código de colores actual vigente para conductores aislados exigido en RETIE artículo 6 “SIMBOLOGÍA Y SEÑALIZACIÓN” (6.3 CÓDIGO DE COLORES PARA CONDUCTORES), tienen la correcta marcación de circuitos y el diagrama unifilar de la instalación como lo exige el RETIE ARTÍCULO 20°. REQUERIMIENTOS PARA LOS PRODUCTOS (20.23.1.4 Rotulado e instructivos).

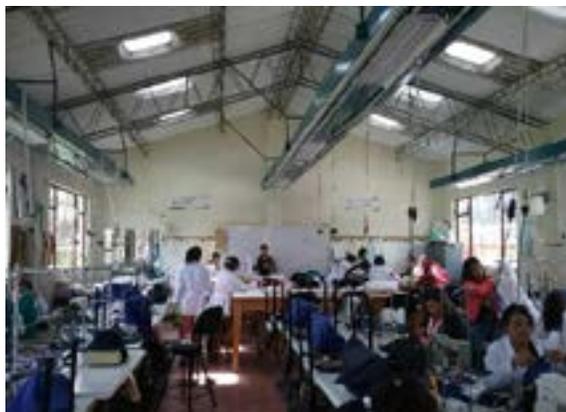
Este espacio es usado como taller de confesiones, las acometidas y tableros están en buen estado sin embargo debido al tipo de actividad que se desarrolla en su interior se sugiere reforzar las conexiones y realizar mantenimiento frecuente.

Ilustración 75. Tubería PVC expuesta.
Fuente: equipo diagnóstico.

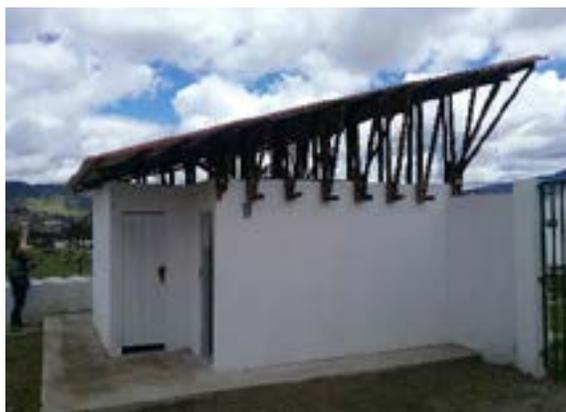
Solo hay un tablero externo en el bloque el cual contiene solo un breaker está sin tapa y sin las marcaciones requeridas en la sección 20.23.

Ilustración 79. Bloque 29 acometidas.
Fuente: equipo diagnóstico.

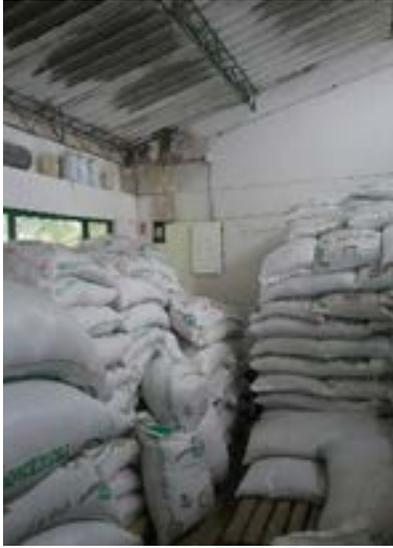
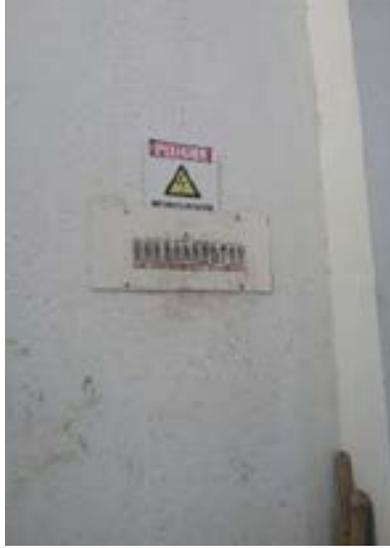
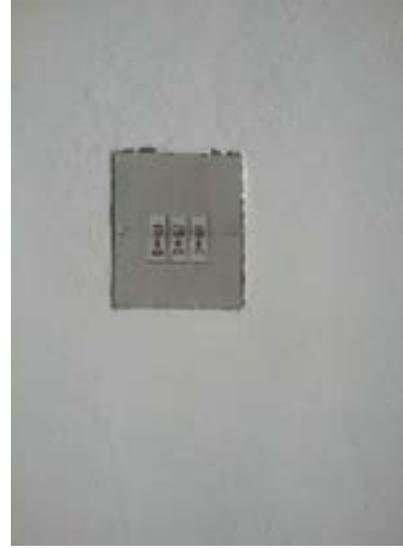
Se encuentran gabinetes metálicos, empotrados. Los tableros de distribución no cumplen sus circuitos el código de colores actual vigente para conductores aislados exigido en RETIE artículo 6 “SIMBOLOGÍA Y SEÑALIZACIÓN” (6.3 CÓDIGO DE COLORES PARA CONDUCTORES), algunos no tienen la correcta marcación de circuitos ni el diagrama unifilar de la instalación como lo exige el RETIE ARTÍCULO 20°. REQUERIMIENTOS PARA LOS PRODUCTOS (20.23.1.4 Rotulado e instructivos).

En la bodega se encuentra bloqueado el acceso a los tableros eléctricos.

Ilustración 81. Tableros bloque 30.
Fuente: equipo diagnóstico.

Ilustración 82. Tableros bloque 30.
Fuente: equipo diagnóstico.

Ilustración 83. Tableros bloque 30.
Fuente: equipo diagnóstico.

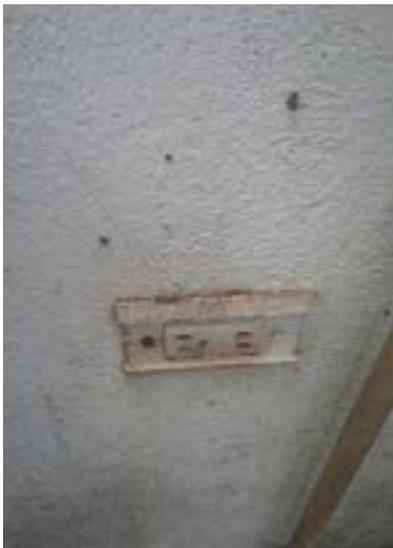
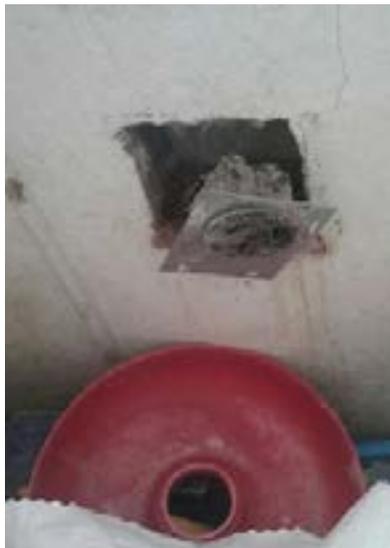
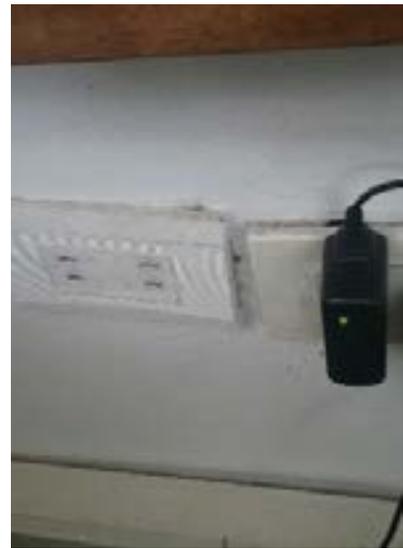
En general los tomacorrientes están en mal estado, sin polo a tierra, con conductores eléctricos expuestos o no están en funcionamiento.

Ilustración 84. Tomacorriente.
Fuente: equipo diagnóstico.

Ilustración 85. Tomacorriente bifásico.
Fuente: equipo diagnóstico.

Ilustración 86. Tomacorriente sin tierra.
Fuente: equipo diagnóstico.

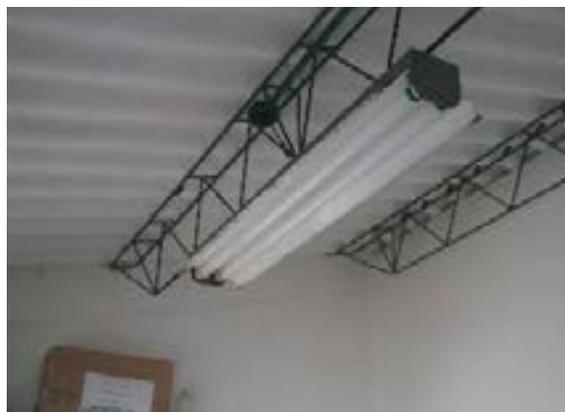
Las salidas de iluminación son las suficientes pero debe determinarse con un estudio técnico profesional si se está cumpliendo con los niveles de iluminación exigidos por el “RETILAP”. En este momento no cuenta con iluminación de emergencia ni de evacuación. La iluminación está compuesta por tubos fluorescentes en el área de las marraneras y en los anteriores por bombillos. Se presenta fallas de algunos tubos.

Ilustración 88. Iluminación bloque 30.
Fuente: equipo diagnóstico.

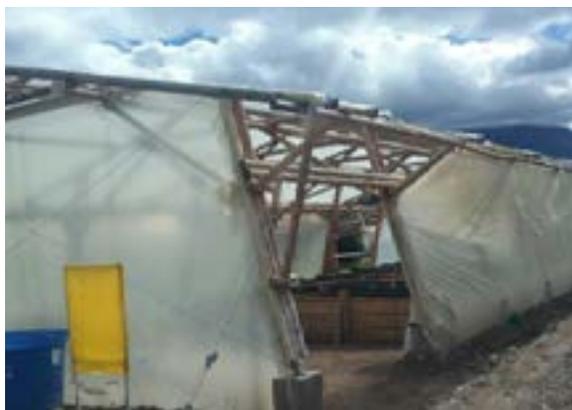
Ilustración 91. Bloque 34.
Fuente: equipo diagnóstico.

La acometida parcial se encuentran con conductores expuestos lo que representa un peligro ya que puede haber un accidente por contacto directo con partes energizadas de la instalación, además de encontrarse los conductores expuestos a factores ambientales como luz solar, lluvia entre otros. No cumple el código de colores para conductores aislados exigido en el RETIE artículo 6 “SIMBOLOGÍA Y SEÑALIZACIÓN” (6.3 CÓDIGO DE COLORES PARA CONDUCTORES).

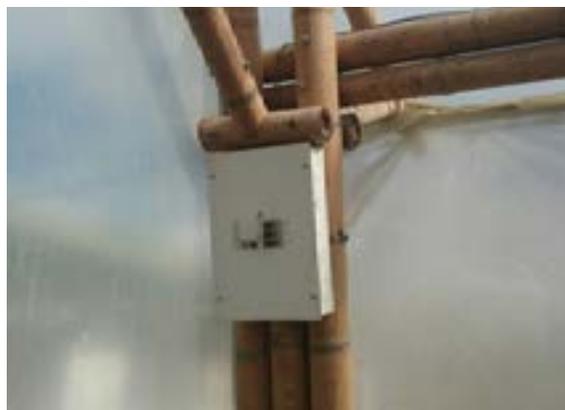
Los circuitos del tablero de distribución no cumplen el código de colores para conductores aislados exigido en el RETIE artículo 6 “SIMBOLOGÍA Y SEÑALIZACIÓN” (6.3 CÓDIGO DE COLORES PARA CONDUCTORES), no tienen la correcta marcación de circuitos ni el diagrama unifilar de la instalación como lo exige el RETIE ARTÍCULO 20°. REQUERIMIENTOS PARA LOS PRODUCTOS (20.23.1.4 Rotulado e instructivos).

Ilustración 92. Tablero distribución.
Fuente: equipo diagnóstico.

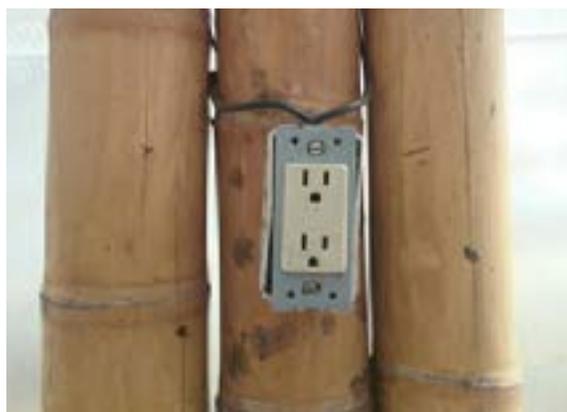
Ilustración 93. Tomacorriente.
Fuente: equipo diagnóstico.

Hay instaladas tomacorrientes normales en las áreas donde la instalación genera mayor vulnerabilidad de la persona al paso de la corriente, tales como lugares húmedos, se recomienda cambiar tomacorrientes en estos espacios y utilizar interruptores diferenciales de alta sensibilidad como tomacorrientes tipo GFCI (ground fault circuit interrupter) certificadas para tal uso.

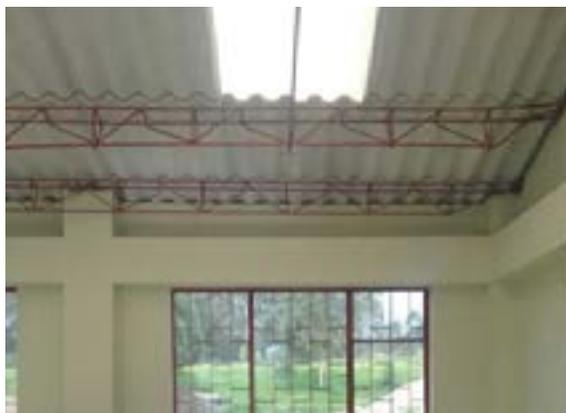
Se encuentran elementos de instalaciones para circuitos ramales los cuales no están en uso, como tubería emt y conductores eléctricos.

Ilustración 95. Instalaciones eléctricas en desuso.
Fuente: equipo diagnóstico.

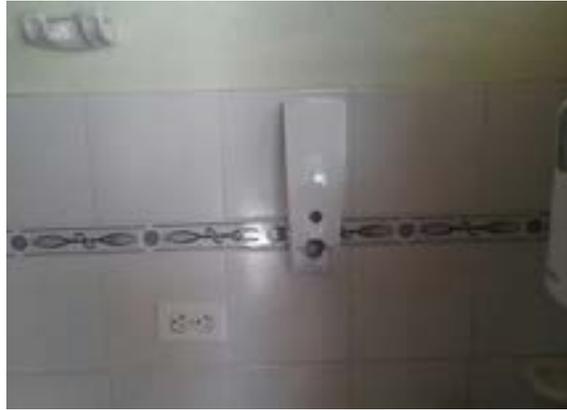
Hay instaladas tomacorrientes normales en los baños, donde la instalación genera mayor vulnerabilidad de la persona al paso de la corriente (lugares húmedos) en estos espacios se deben utilizar interruptores diferenciales de alta sensibilidad como tomacorrientes tipo GFCI (ground fault circuit interrupter) certificadas para tal uso.

Ilustración 96. Tomacorriente.
Fuente: equipo diagnóstico.

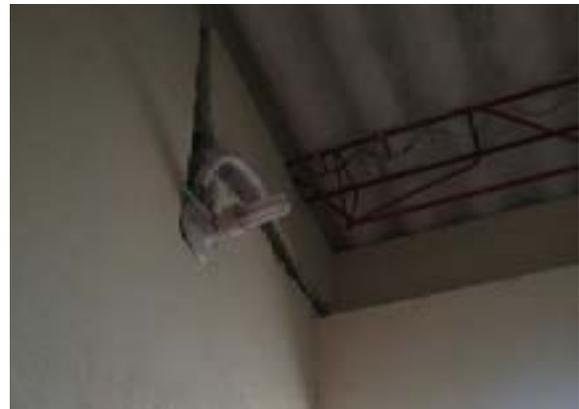
No cuenta con iluminación de emergencia por tal caso debe considerarse los requerimientos de iluminación, en caso de falla en las instalaciones de alumbrado normal o del suministro de energía.

Ilustración 98. Iluminación.
Fuente: equipo diagnóstico.

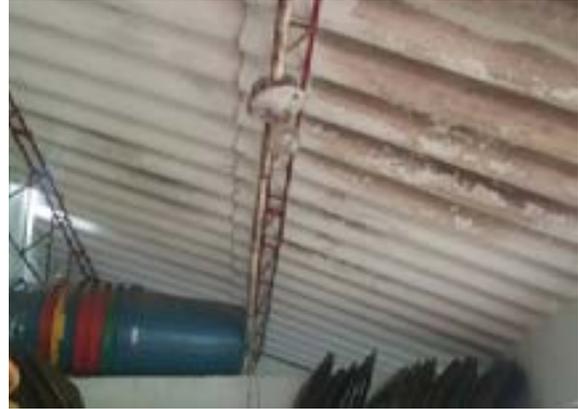
La alimentación del bloque esta canalizada en tubería pvc expuesta a daños físicos causados por el medio ambiente (Luz solar, humedad) lo cual no es permitido en RETIE artículo 20°. REQUERIMIENTOS PARA LOS PRODUCTOS (20.6.1.2 Requisitos de instalación) ya que no están certificadas para estas condiciones. Se encuentra tubería emt en malas condiciones.

Ilustración 100. Tubería emt en mal estado.
Fuente: equipo diagnóstico.

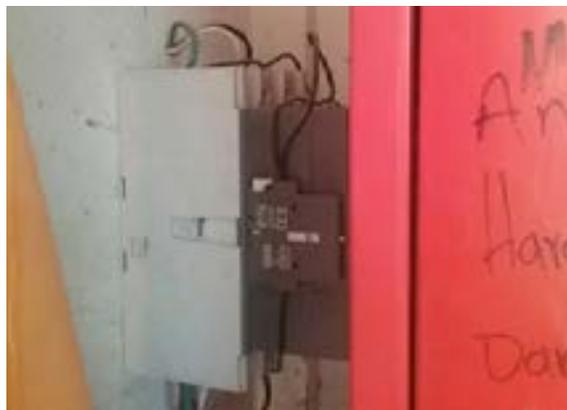
Se encuentran elementos eléctricos con conductores expuestos sin ningún tipo de señalización o protección lo cual se especifica en RETIE artículo 27°. REQUISITOS GENERALES PARA LAS INSTALACIONES DE USO FINAL (27.4.1 Medidas de protección contra contacto directo o protección básica).

Ilustración 102. Conductores eléctricos expuestos.
Fuente: equipo diagnóstico.

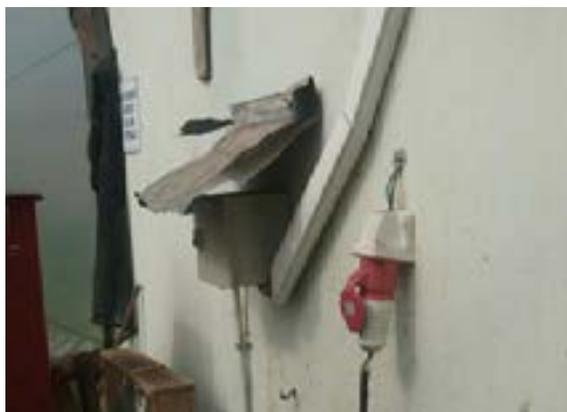
Se encuentra instalado un tomacorriente industrial el cual tiene conductores eléctricos expuestos.

Ilustración 103. Tomacorriente industrial.
Fuente: equipo diagnóstico.

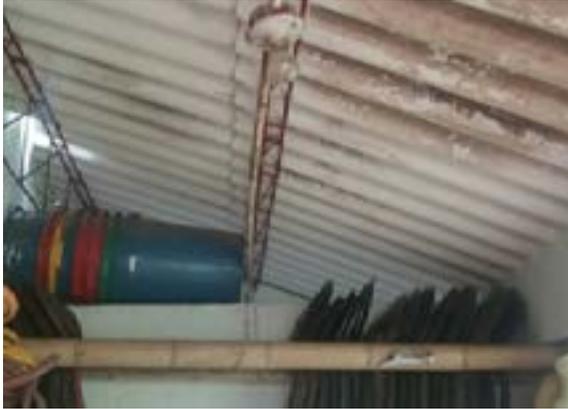
Compuesta por bombillos incandescentes y tubos fluorescentes t8 32 w se requiere cambio de algunas lámparas ya que no están funcionando o no están instaladas. En la parte del invernadero hay salidas de iluminación en donde no hay instalado luminaria ni lámpara. Se encuentra tubería emt en mal estado y sin marcar en franjas de color naranja de al menos 10 cm de anchas para distinguirlas de otros usos como se exige en RETIE artículo 20°. REQUERIMIENTOS PARA LOS PRODUCTOS (20.6 CANALIZACIONES).

Ilustración 104. Iluminación.
Fuente: equipo diagnóstico.

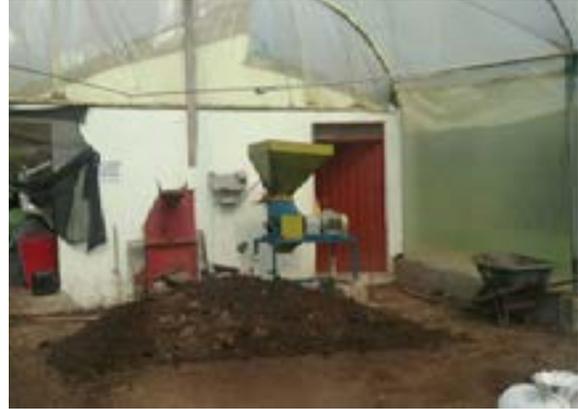
Ilustración 105. Tubería emt sin marcar.
Fuente: equipo diagnóstico.

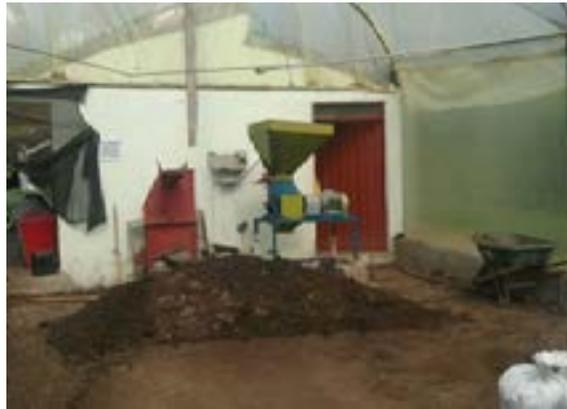
Se encuentra instalados dos motores eléctricos utilizados en trituradores de tierra en aparente buen estado buen funcionamiento. Se halla tubería emt sin marcar en franjas de color naranja de al menos 10 cm de anchas para distinguirlas de otros usos como se exige en RETIE artículo 20°. REQUERIMIENTOS PARA LOS PRODUCTOS (20.6 CANALIZACIONES).

Ilustración 106. Trituradores de tierra.
Fuente: equipo diagnóstico.

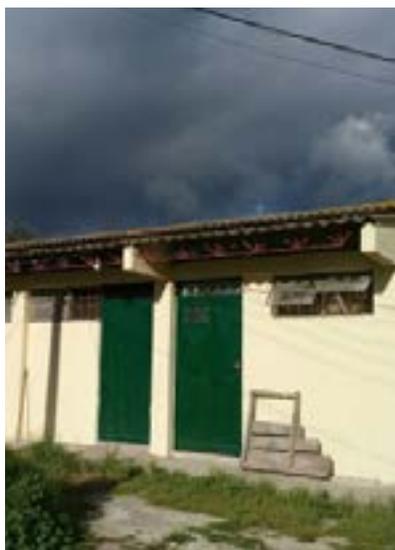
Ilustración 108. Acometida bloque 38.
Fuente: equipo diagnóstico.

No hay instalados tableros en este bloque, el circuito que alimenta el bloque al parecer esta deshabitado. El bloque es empleado como bodega de almacenamiento.

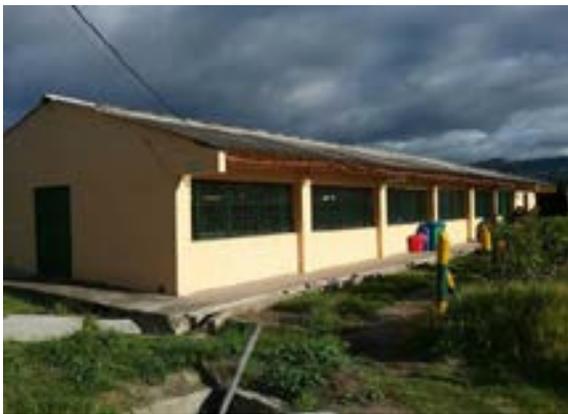
No hay instalados tableros en este bloque, el circuito alimenta el bloque vía aérea al parecer en buen estado buen funcionamiento. En el exterior del bloque se encuentra tubería pvc expuesta lo cual no es permitido por RETIE artículo 20°. REQUERIMIENTOS PARA LOS PRODUCTOS (20.6.1.2 Requisitos de instalación) además está sin asegurar por lo que hay conductores eléctricos expuestos.

Ilustración 111. Circuito ramal.
Fuente: equipo diagnóstico.
