DIAGNÓSTICO I N T E G R A L

PASTO / Vol. 3

Centro No. 59

SERVICIO NACIONAL DE APRENDIZAJE - SENA

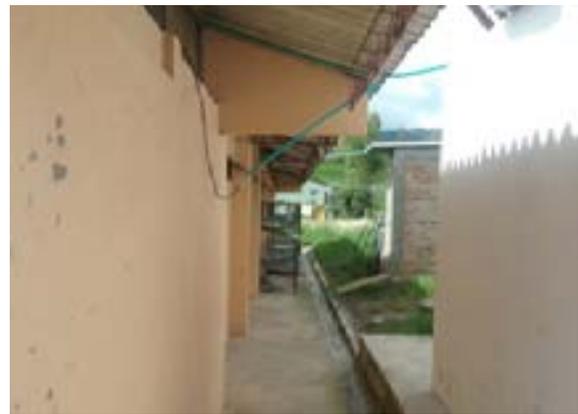
No hay instalados tableros en este bloque, el circuito alimenta el bloque vía aérea al parecer en buen estado buen funcionamiento. En el exterior del bloque se encuentra tubería pvc expuesta lo cual no es permitido por RETIE artículo 20°. REQUERIMIENTOS PARA LOS PRODUCTOS (20.6.1.2 Requisitos de instalación) además está sin asegurar por lo que hay conductores eléctricos expuestos.

Ilustración 112. Tubería pvc.
Fuente: equipo diagnóstico.

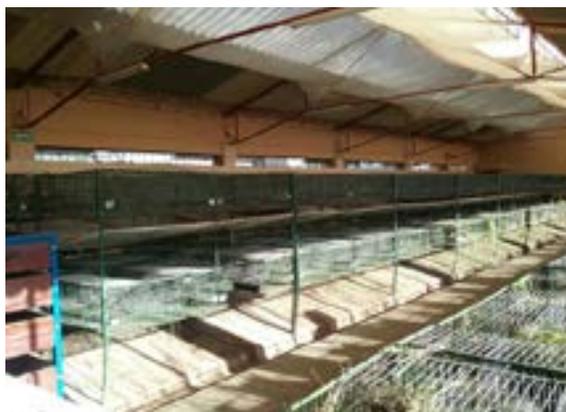
La iluminación está compuesta por tubos fluorescentes t8 32 w, algunas lámparas no están funcionando.

Ilustración 113. Iluminación.
Fuente: equipo diagnóstico.

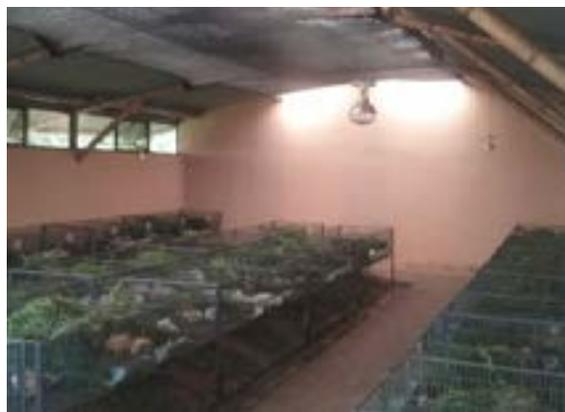
La iluminación está compuesta por bombillos incandescentes, en aparente buen estado buen funcionamiento. Las luminarias están suspendidas por los conductores eléctricos que proporcionan la alimentación de estas, pudiendo ocasionar daños a terceros ya que los bornes de conexión se encuentran expuestos.

Ilustración 117 Iluminación.
Fuente: equipo diagnóstico.

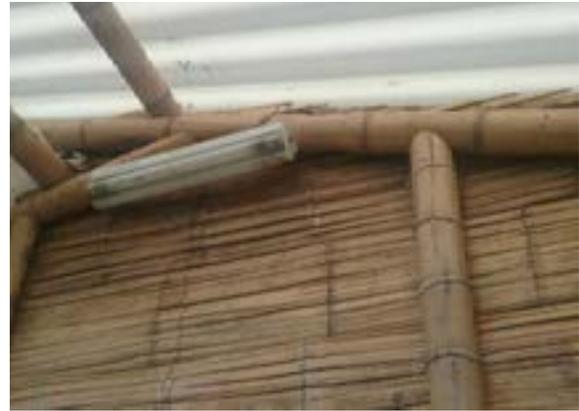
La iluminación está compuesta por bombillos incandescentes y tubo fluorescente de t8-t5 de 17w, en aparente buen estado buen funcionamiento. Las luminarias están suspendidas por los conductores eléctricos que proporcionan la alimentación de estas, pudiendo ocasionar daños a terceros ya que los bornes de conexión se encuentran expuestos.

Ilustración 120. Conductores eléctricos expuestos.
Fuente: equipo diagnóstico.

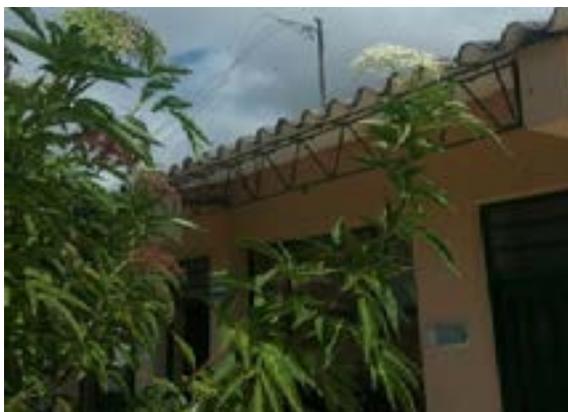
La acometida parcial no cumplen el código de colores para conductores aislados exigido en el RETIE artículo 6 “SIMBOLOGÍA Y SEÑALIZACIÓN” (6.3 CÓDIGO DE COLORES PARA CONDUCTORES).

Ilustración 121. Acometida parcial.
Fuente: equipo diagnóstico.

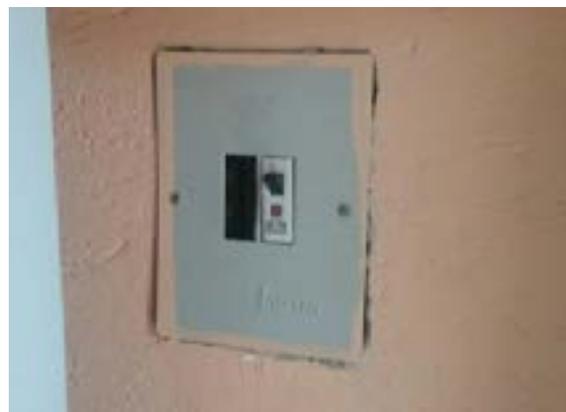
Los tableros no cumplen sus circuitos el código de colores actual vigente para conductores aislados exigido en RETIE artículo 6 “SIMBOLOGÍA Y SEÑALIZACIÓN” (6.3 CÓDIGO DE COLORES PARA CONDUCTORES), no tienen la correcta marcación de circuitos ni el diagrama unifilar como lo exige el RETIE ARTÍCULO 20°. REQUERIMIENTOS PARA LOS PRODUCTOS (20.23.1.4 Rotulado e instructivos). Existen tableros con espacios libres descubiertos lo cual no es permitido por NTC 2050 SECCIÓN 373. ARMARIOS, CAJAS DE CORTE Y TABLEROS DE MEDIDORES ENCHUFABLES (373-4. Aberturas no utilizadas).

Ilustración 122. Tablero eléctrico.
Fuente: equipo diagnóstico.

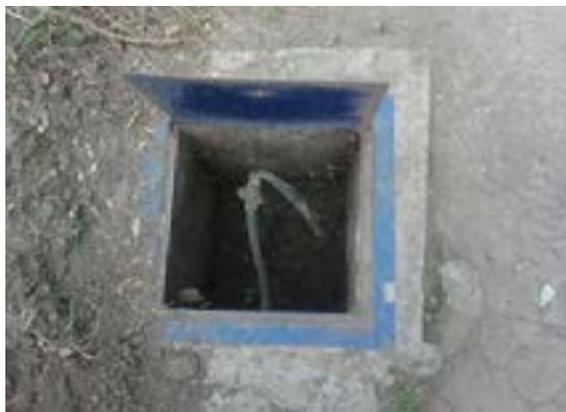
Ilustración 124. Caja inspección electrodo puesta a tierra.
Fuente: equipo diagnóstico.

No se cuenta con medidas de protección contra rayos y no se tienen estudios análisis de riesgo como lo indica la NTC 4552 (protección contra descargas eléctricas atmosféricas).

Se debe revisar que todo equipo metálico este puesto a tierra y revisar si la malla de puesta a tierra calculada cumple con procedimientos que acepta la ingeniería actualmente sección 250 (puesta a tierra) de NTC 2050.

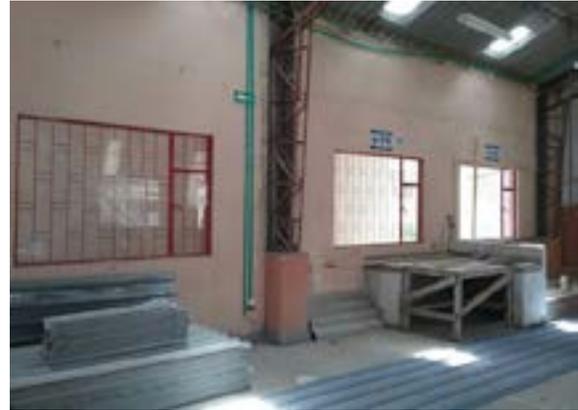
Los tomacorrientes en este bloque tienen deficiencias como lo son: no están funcionando o no están instalados por lo que se requiere su cambio o instalación.

Ilustración 129. Salida para tomacorriente.
Fuente: equipo diagnóstico.

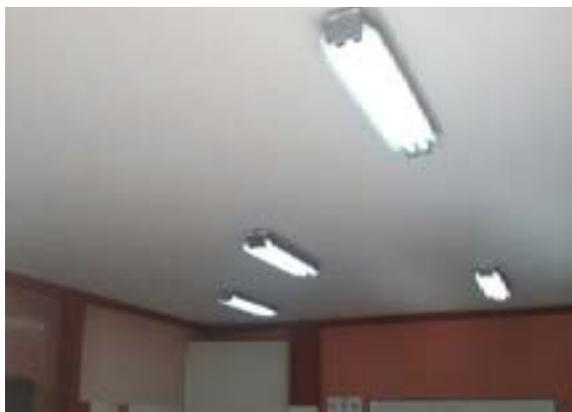
La iluminación está compuesta por tubos fluorescentes t8 32 w, tubo fluorescente de t8-t5 de 17w, algunas lámparas no están funcionando. Se encuentra una parte del bloque que corresponde a una bodega la cual tiene iluminación natural junto con iluminación artificial.

Ilustración 130. Iluminación.
Fuente: equipo diagnóstico.

Debe determinarse con un estudio técnico profesional si la iluminación cumple con lo exigido por el “RETILAP” sección 410 REQUISITOS GENERALES DEL DISEÑO DE ALUMBRADO INTERIOR (410.1 NIVELES DE ILUMINACIÓN, ILUMINANCIAS Y DISTRIBUCIÓN DE LUMINANCIAS) para así determinar si es necesario la migración a nuevas fuentes como led para cumplir con los requerimientos de las normas actuales vigentes.

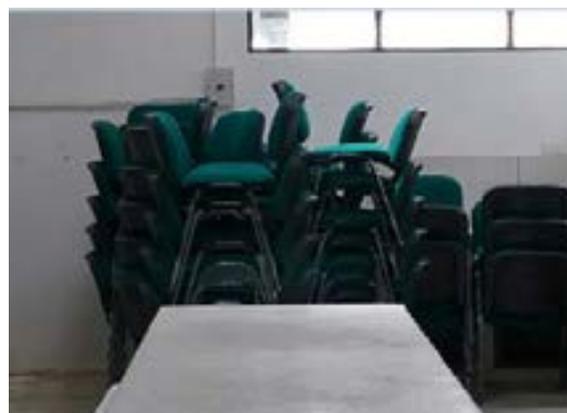
Se encuentran tableros que no cumplen sus circuitos el código de colores actual vigente para conductores aislados exigido en RETIE artículo 6 “SIMBOLOGÍA Y SEÑALIZACIÓN” (6.3 CÓDIGO DE COLORES PARA CONDUCTORES), no tienen la correcta marcación de circuitos ni el diagrama unifilar como se exige en RETIE ARTÍCULO 20°. REQUERIMIENTOS PARA LOS PRODUCTOS (20.23.1.4 Rotulado e instructivos).

Ilustración 133. Tablero de distribución.
Fuente: equipo diagnóstico.

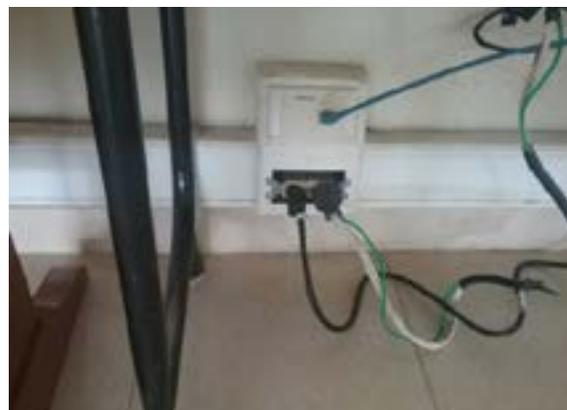
Los tomacorrientes en este bloque tienen deficiencias como lo son: tapas rotas, no tienen tapa de protección o no están funcionales.

Ilustración 135. Extensión eléctrica.
Fuente: equipo diagnóstico.

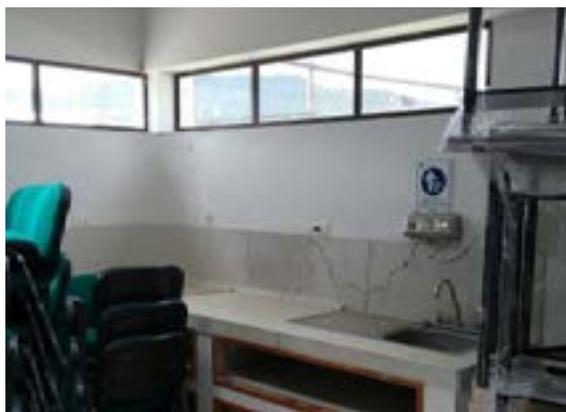
Hay instalados tomacorrientes normales en las áreas donde la instalación genera mayor vulnerabilidad de la persona al paso de la corriente, tales como lugares húmedos.

Ilustración 136. Tomacorriente.
Fuente: equipo diagnóstico.

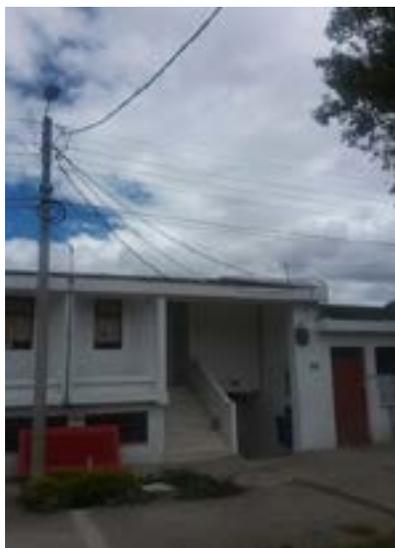
Algunos conductores de la acometida aérea entran directamente a la fachada del bloque lo cual no es permitido por RETIE ARTÍCULO 27°. REQUISITOS GENERALES PARA LAS INSTALACIONES DE USO FINAL (27.3 ACOMETIDAS).

Ilustración 139. Acometida bloque 47.
Fuente: equipo diagnóstico.

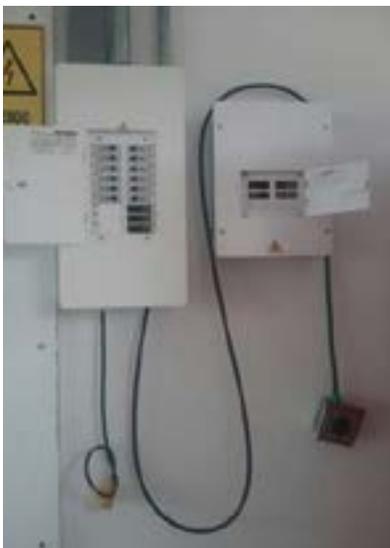
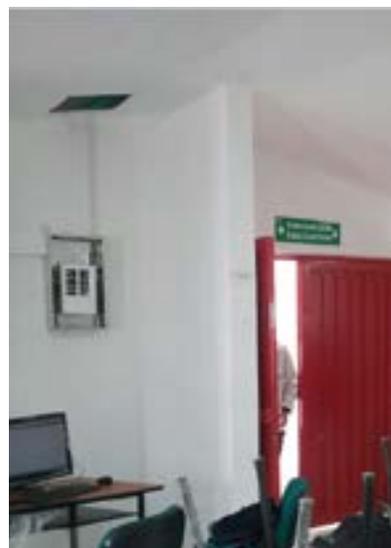
Se encuentran tableros que no cumplen sus circuitos el código de colores actual vigente para conductores aislados exigido en RETIE artículo 6 “SIMBOLOGÍA Y SEÑALIZACIÓN” (6.3 CÓDIGO DE COLORES PARA CONDUCTORES), no tienen la correcta marcación de circuitos ni el diagrama unifilar como se exige en RETIE ARTÍCULO 20°. REQUERIMIENTOS PARA LOS PRODUCTOS (20.23.1.4 Rotulado e instructivos). Se encuentra un tablero del cual salen conductores para tomacorrientes sin ningún tipo de canalización o protección (Al parecer provisional). Hay instalada tubería emt sin marcar en franjas de color anaranjado como se exige en RETIE artículo 20°. REQUERIMIENTOS PARA LOS PRODUCTOS (20.6 CANALIZACIONES).

Ilustración 140. Tableros de distribución.
Fuente: equipo diagnóstico.

Ilustración 141. Tablero de distribución.
Fuente: equipo diagnóstico.

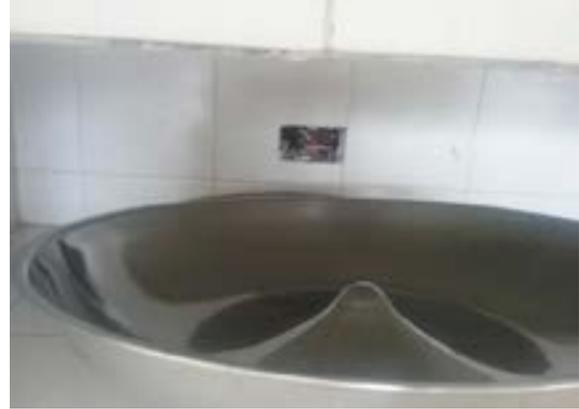
Los tomacorrientes en este bloque tienen deficiencias como lo son: Desprendidas de la pared o no están funcionando por lo que requieren ser reemplazadas.

Ilustración 143 Salida para tomacorriente.
Fuente: equipo diagnóstico.

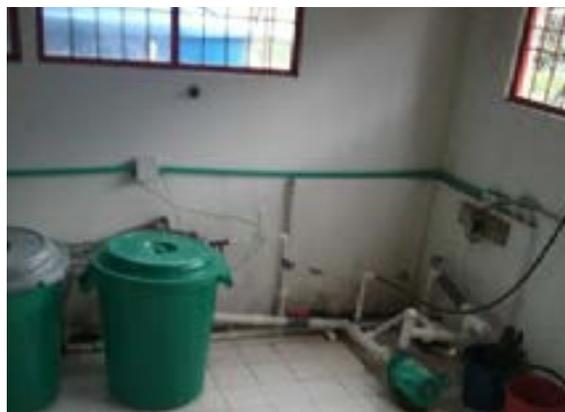
Se encuentra tubería pvc expuesta a daños físicos lo cual no es permitido por RETIE artículo 20°. REQUERIMIENTOS PARA LOS PRODUCTOS (20.6.1.2 Requisitos de instalación).

Ilustración 146. Tubería pvc expuesta.
Fuente: equipo diagnóstico.

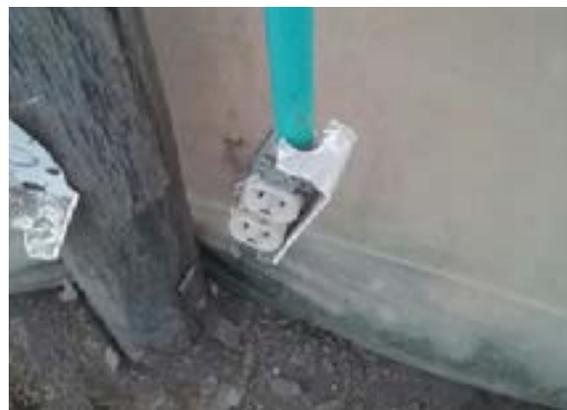
Hay instalados tomacorrientes normales en las áreas donde la instalación genera mayor vulnerabilidad de la persona al paso de la corriente, como lugares húmedos o a la intemperie. Se encuentra tubería pvc expuesta a daños físicos lo cual no es permitido por RETIE artículo 20°. REQUERIMIENTOS PARA LOS PRODUCTOS (20.6.1.2 Requisitos de instalación).

Ilustración 148. Tomacorriente.
Fuente: equipo diagnóstico.

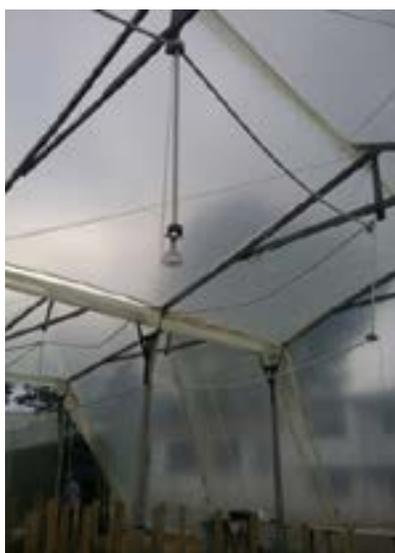
Compuesta por bombillos incandescentes, se requiere instalación de lámparas ya que la mayoría se encuentra ausente.

Ilustración 149. Iluminación.
Fuente: equipo diagnóstico.

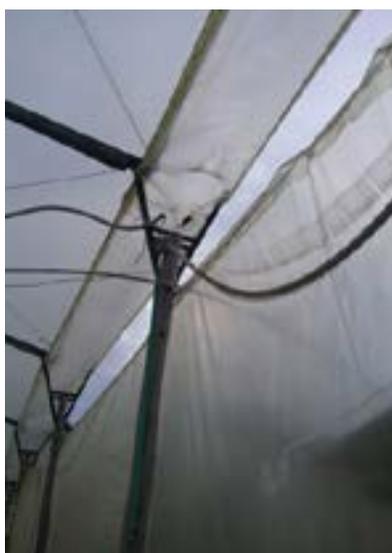
Se encuentra tubería pvc expuesta a daños físicos lo cual no es permitido por RETIE artículo 20°. REQUERIMIENTOS PARA LOS PRODUCTOS (20.6.1.2 Requisitos de instalación). Hay conductores eléctricos sin ningún tipo de canalización o protección.

Ilustración 150.
Conductores eléctricos expuestos.
Fuente: equipo diagnóstico.

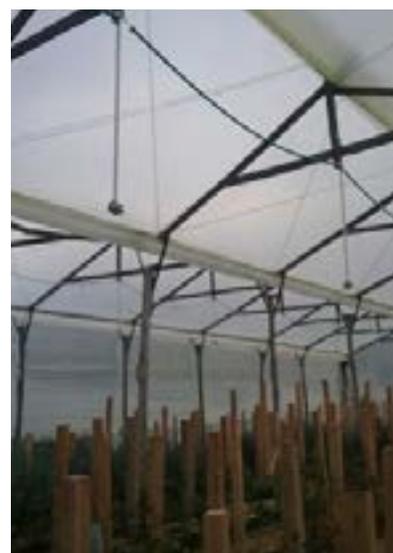
Ilustración 151. Tubería pvc expuesta.
Fuente: equipo diagnóstico.

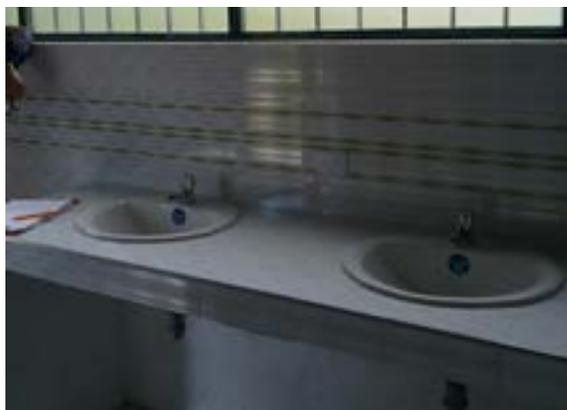
Hay instalados tomacorrientes normales en las áreas donde la instalación genera mayor vulnerabilidad de la persona al paso de la corriente, como lugares húmedos (Baños).

Ilustración 153. Tomacorriente.
Fuente: equipo diagnóstico.

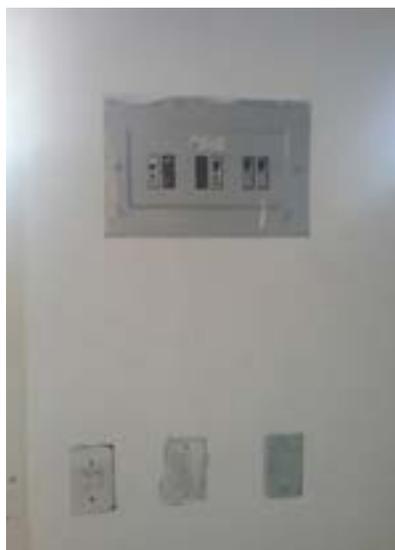
Los tableros no cumplen sus circuitos el código de colores actual vigente para conductores aislados exigido en RETIE artículo 6 “SIMBOLOGÍA Y SEÑALIZACIÓN” (6.3 CÓDIGO DE COLORES PARA CONDUCTORES), no tienen la correcta marcación de circuitos. Solo uno de los tableros tiene el diagrama unifilar de la instalación como lo exige el RETIE ARTÍCULO 20°. REQUERIMIENTOS PARA LOS PRODUCTOS (20.23.1.4 Rotulado e instructivos).

Ilustración 157. Tablero de distribución.
Fuente: equipo diagnóstico.

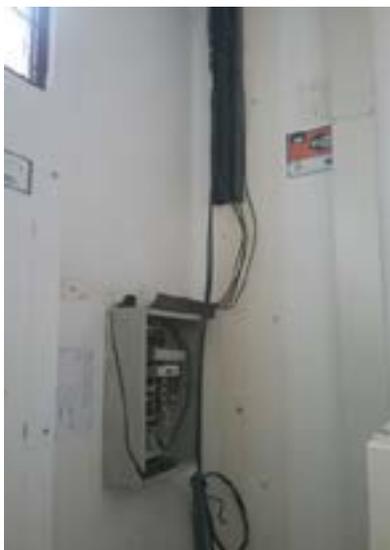
Existe un tablero que permanece abierto y tiene partes energizadas expuestas accesibles a personal no calificado lo cual no es permitido por RETIE artículo 27°. REQUISITOS GENERALES PARA LAS INSTALACIONES DE USO FINAL (27.4.1 Medidas de protección contra contacto directo o protección básica).

Ilustración 158. Tablero de distribución abierto.
Fuente: equipo diagnóstico.

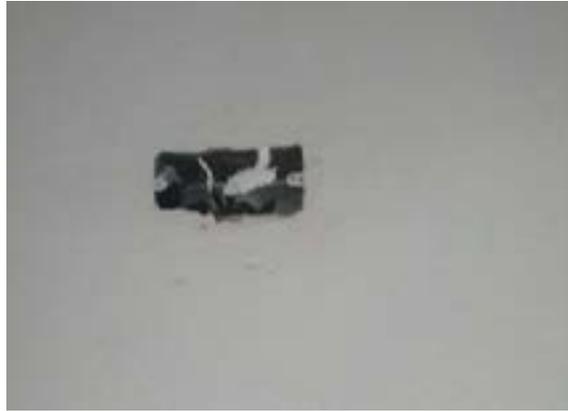
Existen salidas para tomacorrientes donde no está instalado el aparato, por lo que se encuentran conductores eléctricos expuestos.

Ilustración 160. Salida para tomacorriente.
Fuente: equipo diagnóstico.

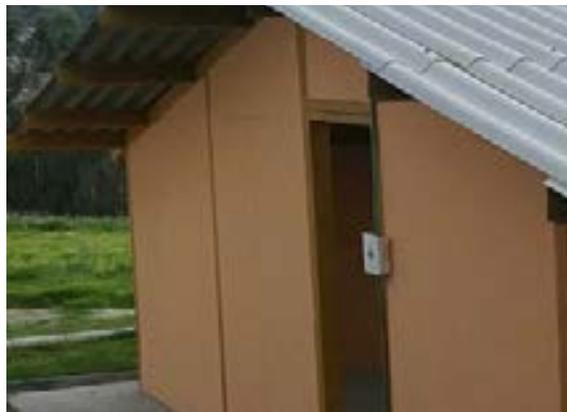
La instalación eléctrica fue recientemente implementada y no se ha culminado. El tablero de distribución no tiene la correcta marcación de circuitos ni el diagrama unifilar de la instalación como lo exige el RETIE ARTÍCULO 20°. REQUERIMIENTOS PARA LOS PRODUCTOS (20.23.1.4 Rotulado e instructivos).

Ilustración 163. Tablero de distribución.
Fuente: equipo diagnóstico.

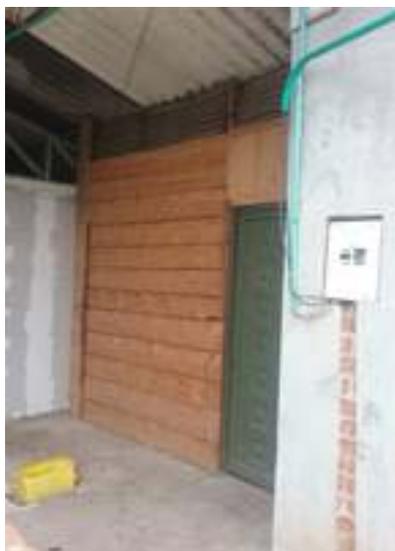
El tablero de distribución no cumplen sus circuitos el código de colores actual vigente para conductores aislados exigido en RETIE artículo 6 “SIMBOLOGÍA Y SEÑALIZACIÓN” (6.3 CÓDIGO DE COLORES PARA CONDUCTORES), no tienen la correcta marcación de circuitos ni el diagrama unifilar como lo exige el RETIE ARTÍCULO 20°. REQUERIMIENTOS PARA LOS PRODUCTOS (20.23.1.4 Rotulado e instructivos). Los conductores de circuitos ramales no están correctamente canalizados ya que no se cubre por completo el conductor dejándolo expuesto. Se encuentra tubería pvc expuesta a daños lo cual no es permitido por RETIE artículo 20°. REQUERIMIENTOS PARA LOS PRODUCTOS (20.6.1.2 Requisitos de instalación), algunos tramos en mal estado.

Ilustración 166. Tablero de distribución.
Fuente: equipo diagnóstico.

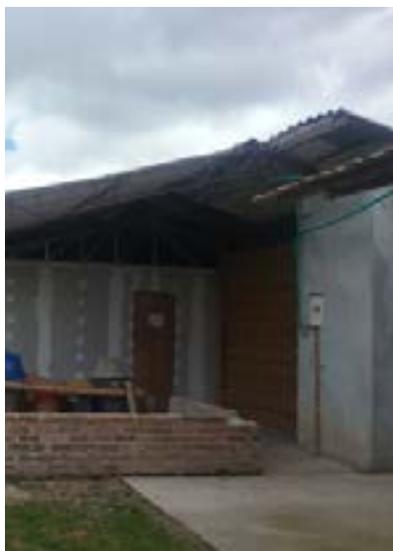
Ilustración 167. Tubería pvc expuesta.
Fuente: equipo diagnóstico.

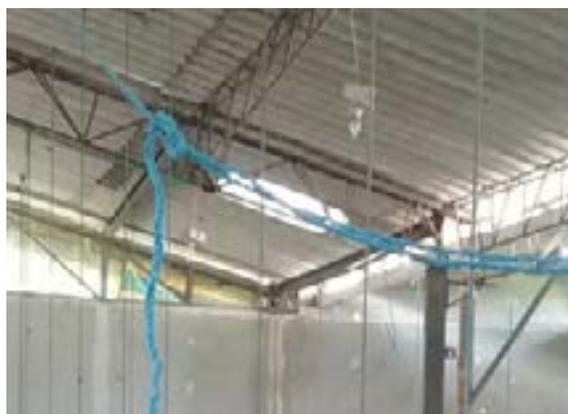
Compuesta por bombillos incandescentes. Las luminarias se encuentran suspendidas por los conductores de alimentación dejando expuestos los bornes de conexión.

Ilustración 169. Iluminación.
Fuente: equipo diagnóstico.

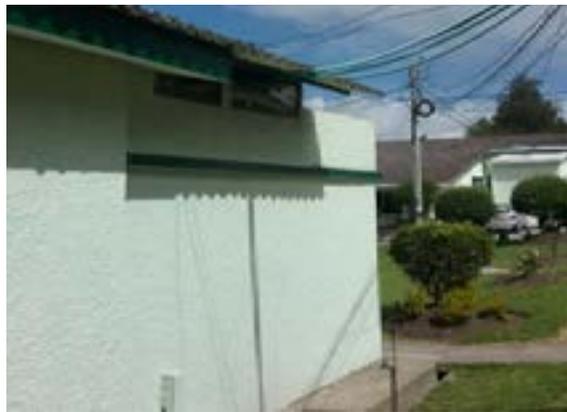
Los conductores de la acometida del bloque se encuentran canalizados con tubería pvc expuesta a daños y luz solar directa lo cual no es permitido por RETIE artículo 20°. REQUERIMIENTOS PARA LOS PRODUCTOS (20.6.1.2 Requisitos de instalación), algunos tramos en mal estado.

Ilustración 170. Acometida bloque 55.
Fuente: equipo diagnóstico.

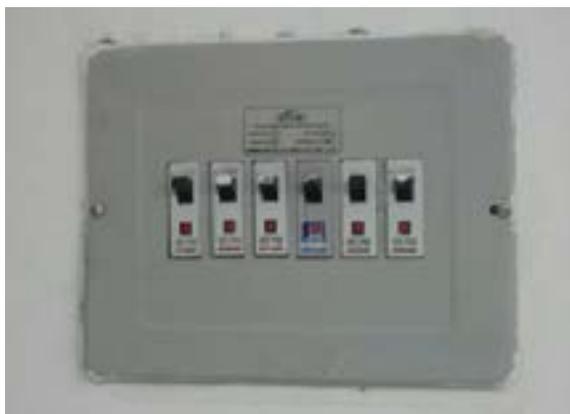
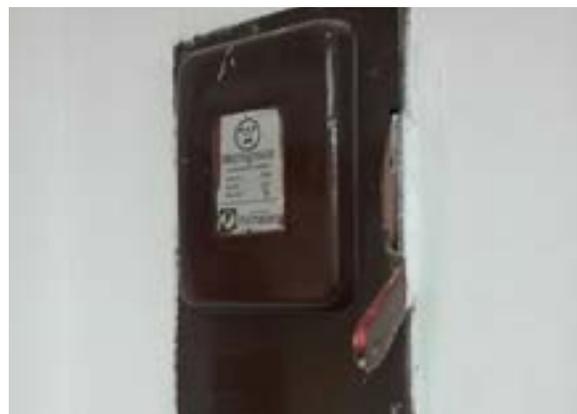
Los tableros eléctricos no tienen la correcta marcación de circuitos ni el diagrama unifilar de la instalación como lo exige el RETIE ARTÍCULO 20°. REQUERIMIENTOS PARA LOS PRODUCTOS (20.23.1.4 Rotulado e instructivos).

Ilustración 171. Tablero de distribución.
Fuente: equipo diagnóstico.

Ilustración 172. Tablero de distribución.
Fuente: equipo diagnóstico.

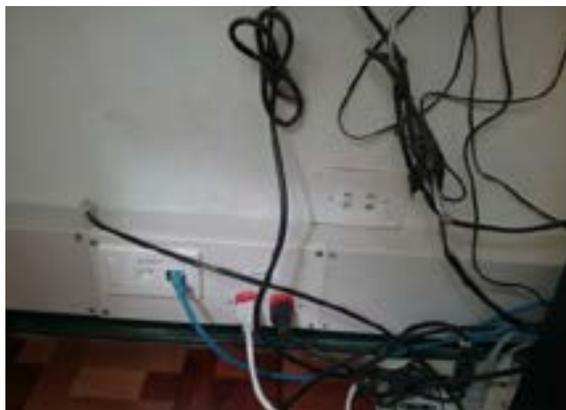
Se encuentran tomacorrientes que no tienen conexión de puesta a tierra o que no están funcionando.

Ilustración 173. Tomacorriente sin puesta a tierra.
Fuente: equipo diagnóstico.

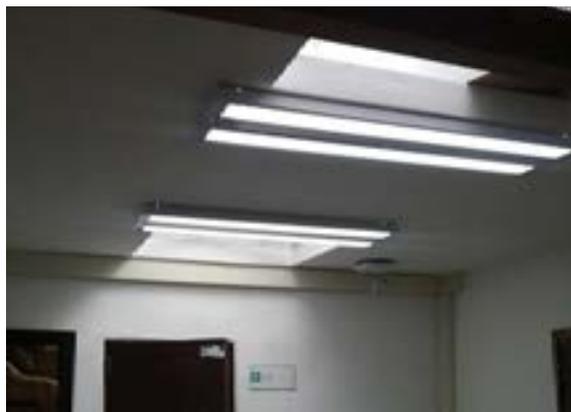
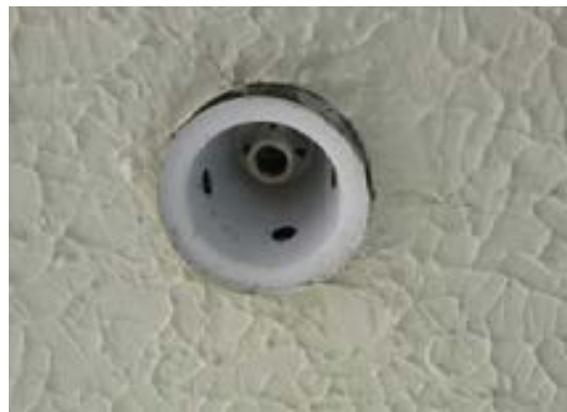
La iluminación está compuesta por tubos fluorescentes t8 32 w, tubo fluorescente de t8-t5 de 17w, bombillos ahorradores compactos hasta 26w, algunas lámparas no están funcionando o no se encuentran instaladas. Debe determinarse con un estudio técnico profesional si la iluminación cumple con lo exigido por el “RETILAP” sección 410 REQUISITOS GENERALES DEL DISEÑO DE ALUMBRADO INTERIOR (410.1 NIVELES DE ILUMINACIÓN, ILUMINANCIAS Y DISTRIBUCIÓN DE LUMINANCIAS) para así determinar si es necesario la migración a nuevas fuentes como led para cumplir con los requerimientos de las normas actuales vigentes.

Ilustración 174. Iluminación.
Fuente: equipo diagnóstico.

Ilustración 175. Iluminación.
Fuente: equipo diagnóstico.

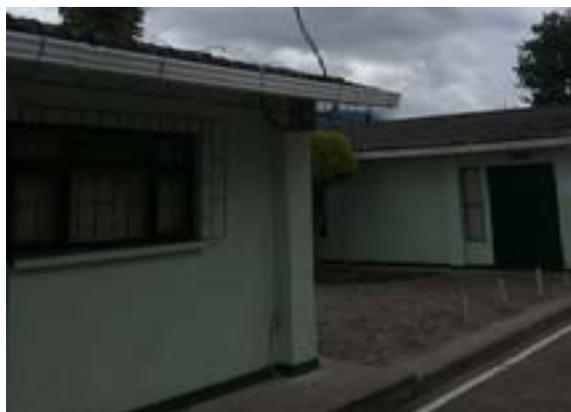
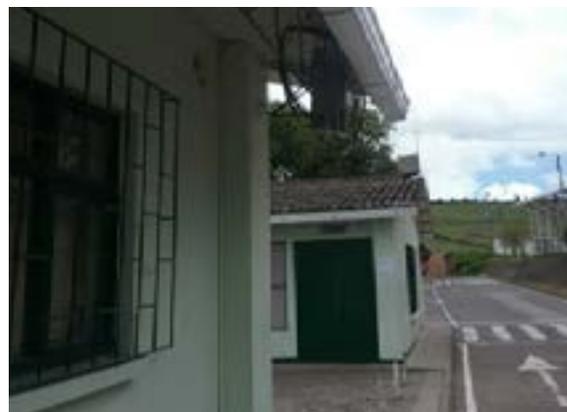
Acometida aérea en aparente buen estado. Los conductores de la acometida llegan directamente al medidor del bloque sin ningún tipo de canalización.

Ilustración 176. Acometida bloque 56.
Fuente: equipo diagnóstico.

Ilustración 177. Acometida bloque 56 y medidor
Fuente: equipo diagnóstico.

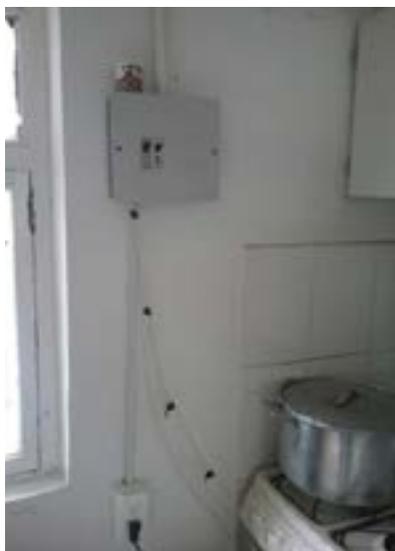
Se encuentran tableros que tienen conductores de circuitos ramales que salen sin ninguna canalización dejándolos expuestos a contactos directos con las personas que realizan su labor diaria en el centro, lo cual va en desacuerdo con lo estipulado en RETIE artículo 27º. REQUISITOS GENERALES PARA LAS INSTALACIONES DE USO FINAL (27.4.1 Medidas de protección contra contacto directo o protección básica).

Ilustración 178 Tablero eléctrico (conductores expuestos).
Fuente: equipo diagnóstico.

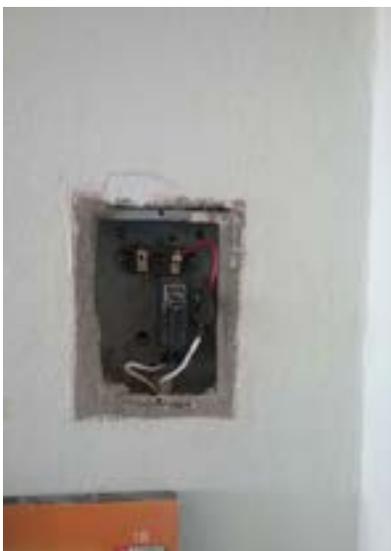
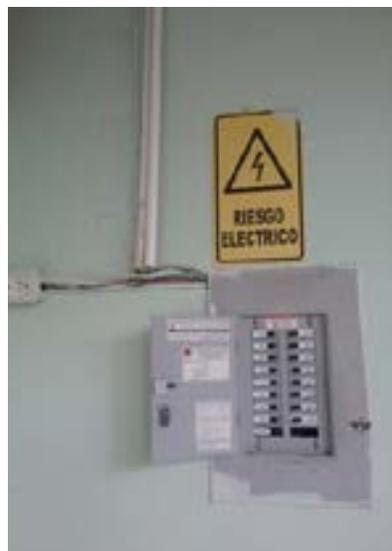
Los tableros no cumplen sus circuitos el código de colores actual vigente para conductores aislados exigido en RETIE artículo 6 “SIMBOLOGÍA Y SEÑALIZACIÓN” (6.3 CÓDIGO DE COLORES PARA CONDUCTORES), no tienen la correcta marcación de circuitos ni el diagrama unifilar de la instalación como lo exige el RETIE ARTÍCULO 20º. REQUERIMIENTOS PARA LOS PRODUCTOS (20.23.1.4 Rotulado e instructivos).

Ilustración 179. Tablero eléctrico abierto.
Fuente: equipo diagnóstico.

Ilustración 180. Tablero de distribución.
Fuente: equipo diagnóstico.

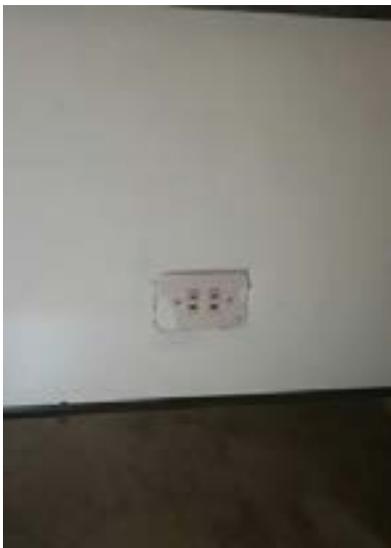
Los tomacorrientes en este bloque tienen deficiencias como lo son: tapas rotas o desprendidas de la pared, algunos de los que están instalados no son los apropiados ya que no disponen de un contacto adicional para conectar el conductor de tierra.

Ilustración 182. Tomacorriente sin puesta a tierra.
Fuente: equipo diagnóstico.

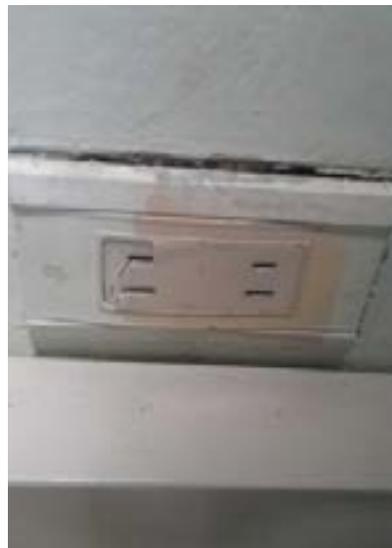
Ilustración 183. Tomacorriente (tapa rota).
Fuente: equipo diagnóstico.

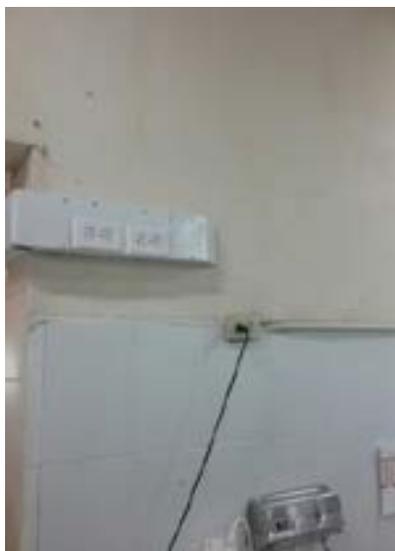
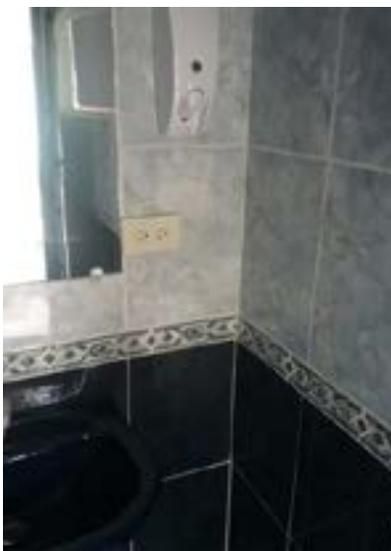
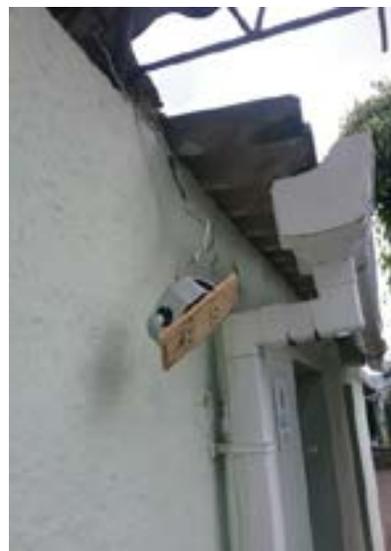
Hay instalados tomacorrientes normales en las áreas donde la instalación genera mayor vulnerabilidad de la persona al paso de la corriente, como lugares húmedos lo que incluye baños y cocinas o a la intemperie lo cual no es permitido por RETIE artículo 27°. REQUISITOS GENERALES PARA LAS INSTALACIONES DE USO FINAL (27.4.1 Medidas de protección contra contacto directo o protección básica).

Ilustración 184. Tomacorriente (cocina).
Fuente: equipo diagnóstico.

Ilustración 185. Tomacorriente (baño).
Fuente: equipo diagnóstico.

Ilustración 186. Tomacorriente (intemperie).
Fuente: equipo diagnóstico.

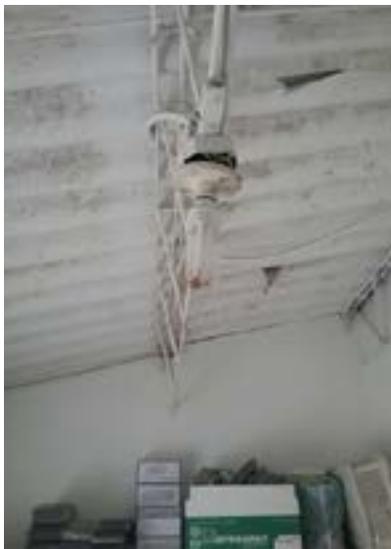
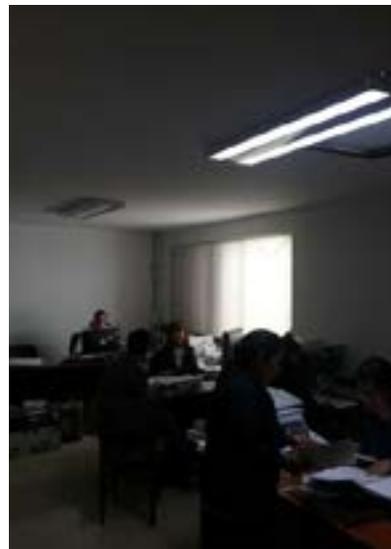
Hay instalada tubería pvc expuesta a daños físicos lo cual no es permitido por RETIE artículo 20°. REQUERIMIENTOS PARA LOS PRODUCTOS (20.6.1.2 Requisitos de instalación).

No cuenta con iluminación de emergencia, deben determinarse los requerimientos de iluminación en caso de falla en las instalaciones de alumbrado normal o del suministro de energía, lo cual se establece en RETILAP sección 470 ALUMBRADO DE EMERGENCIA (470.3 CARACTERÍSTICAS DE LA INSTALACIÓN DEL ALUMBRADO DE EMERGENCIA).

Ilustración 188. Iluminación.
Fuente: equipo diagnóstico.

Ilustración 189. Iluminación.
Fuente: equipo diagnóstico.

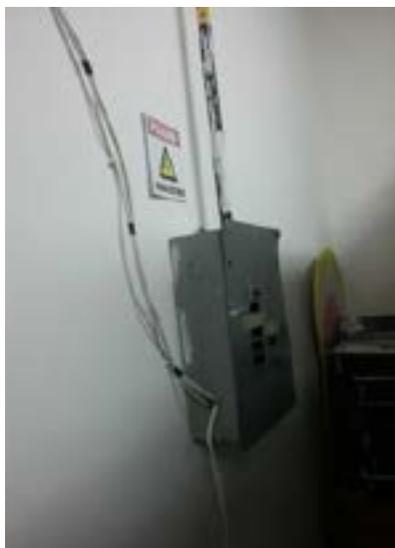
Se encuentran tableros que tienen conductores de circuitos ramales que salen sin ninguna canalización y partes energizadas del tablero expuestas a contactos directos con las personas que realizan su labor diaria en el centro, lo cual va en desacuerdo con lo estipulado en RETIE artículo 27°. REQUISITOS GENERALES PARA LAS INSTALACIONES DE USO FINAL (27.4.1 Medidas de protección contra contacto directo o protección básica).

Ilustración 191. Tablero de distribución (conductores expuestos).
Fuente: equipo diagnóstico.

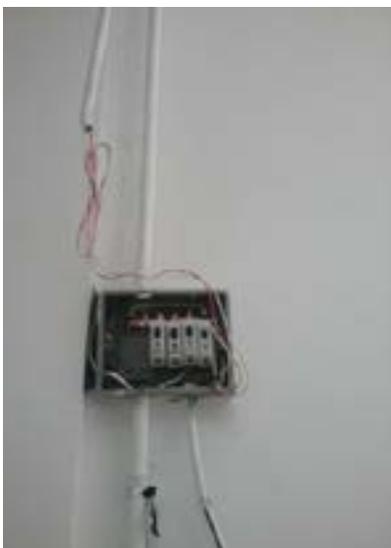
Ilustración 192. Tablero de distribución (partes energizadas expuestas).
Fuente: equipo diagnóstico.

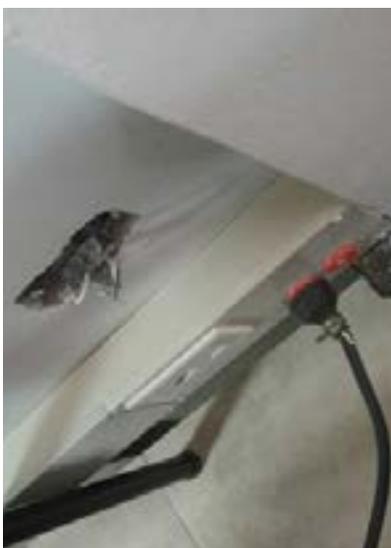
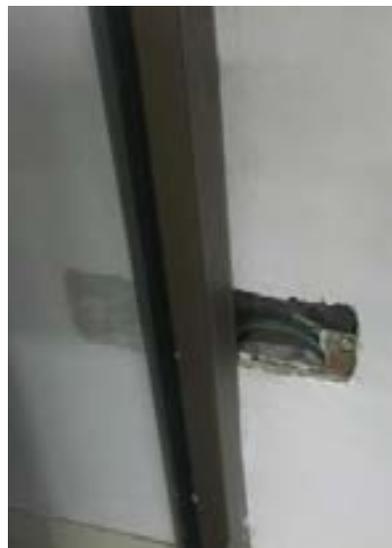
Los tomacorrientes en este bloque tienen deficiencias como lo son: tapas rotas o desprendidas de la pared, algunos de los que están instalados no son los apropiados ya que no disponen de un contacto adicional para conectar el conductor de tierra. Se encuentra algunas salidas donde no está instalado el aparato dejando conductores eléctricos expuestos.

Ilustración 195. Salida para tomacorriente (Conductores expuesto).
Fuente: equipo diagnóstico.

Ilustración 196. Salida para tomacorriente (Conductores expuesto).
Fuente: equipo diagnóstico.

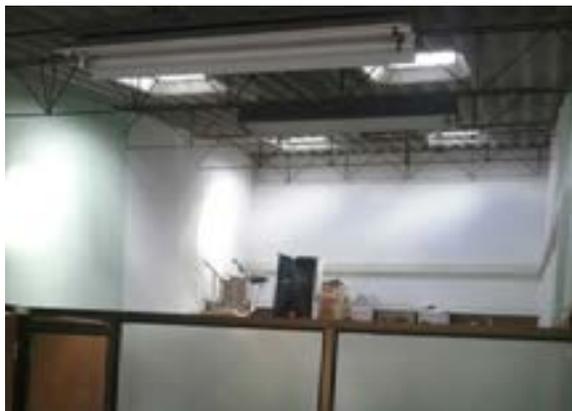
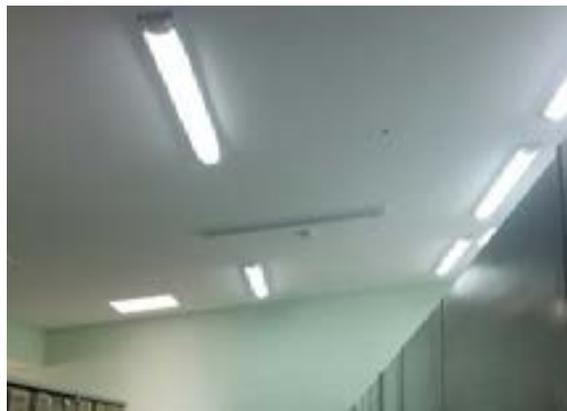
La iluminación está compuesta por tubos fluorescentes t8 32 w, tubo fluorescente de t8-t5 de 17w, bombillos ahorradores compactos hasta 26w, algunas lámparas no están funcionando. Ciertos espacios combinan iluminación artificial con natural (claraboyas y ventanas).

No cuenta con iluminación de emergencia, deben determinarse los requerimientos de iluminación en caso de falla en las instalaciones de alumbrado normal o del suministro de energía, lo cual se establece en RETILAP sección 470 ALUMBRADO DE EMERGENCIA (470.3 CARACTERÍSTICAS DE LA INSTALACIÓN DEL ALUMBRADO DE EMERGENCIA).

Ilustración 197. Iluminación natural y artificial.
Fuente: equipo diagnóstico.

Ilustración 198. Iluminación.
Fuente: equipo diagnóstico.

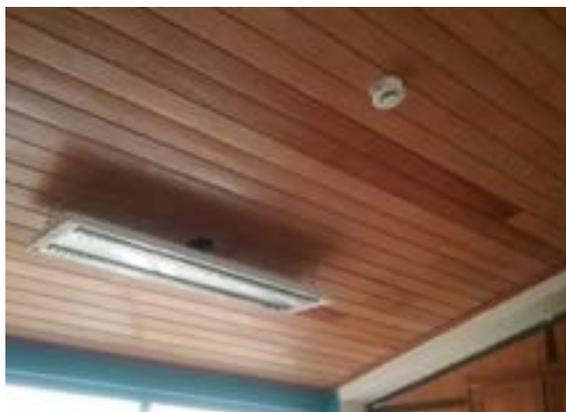
Cuenta con detectores de humo en algunos espacios. Se debe revisar que el diseño implementado cumpla con lo especificado en el Título J del Reglamento Colombiano de Construcción sismo resistente NSR 10, específicamente capítulo J4 DETECCIÓN Y EXTINCIÓN DE INCENDIOS.

Ilustración 199. Detector de incendio.
Fuente: equipo diagnóstico.

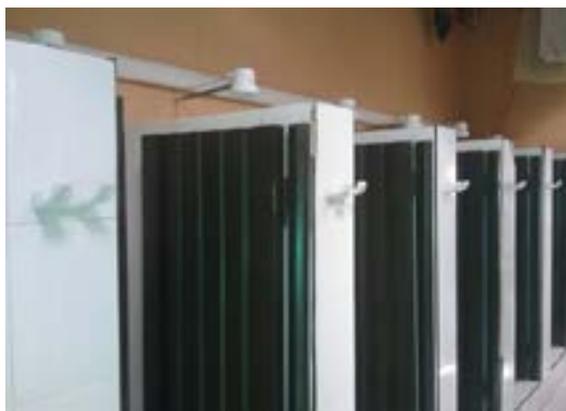
Hay instaladas duchas eléctricas las cuales no tienen conexión de puesta a tierra.

Ilustración 200. Duchas eléctricas.
Fuente: equipo diagnóstico.

- Toda instalación eléctrica debe disponer de un sistema de puesta a tierra, que proteja a las personas frente a las corrientes de fuga.

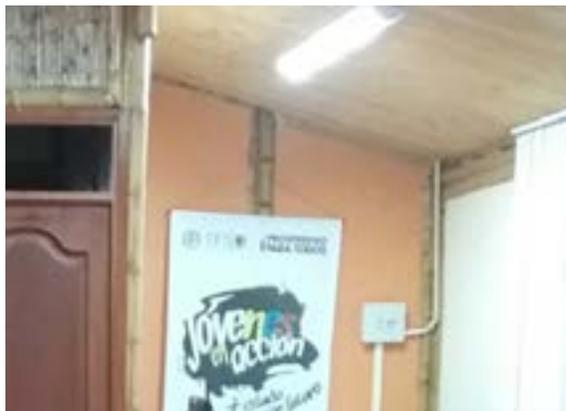
Ilustración 201. Tablero de distribución.
Fuente: equipo diagnóstico.

El tablero eléctrico no tiene la correcta marcación de circuitos ni el diagrama unifilar de la instalación como lo exige el RETIE ARTÍCULO 20°. REQUERIMIENTOS PARA LOS PRODUCTOS (20.23.1.4 Rotulado e instructivos).

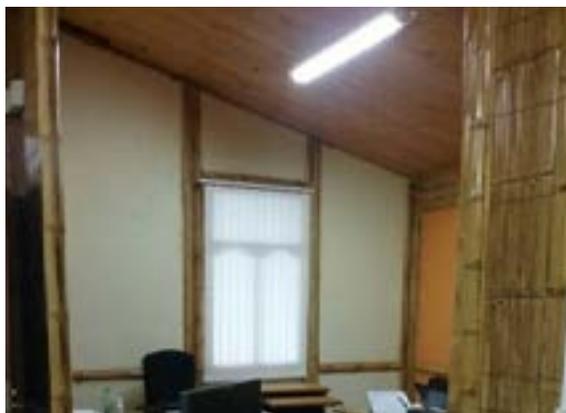
Ilustración 202. Iluminación.
Fuente: equipo diagnóstico.

La iluminación está compuesta por tubos fluorescentes t5 de 17w en aparente buen estado buen funcionamiento.

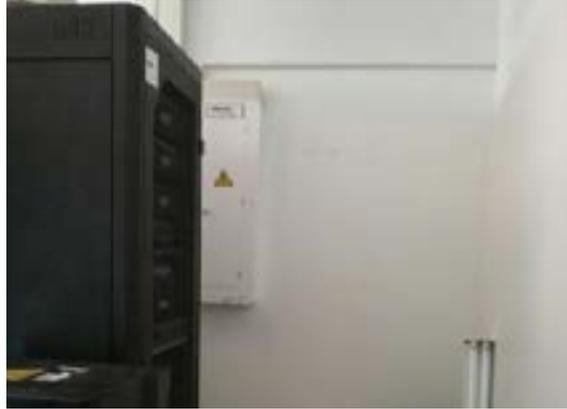
Ilustración 203. Tablero de distribución.
Fuente: equipo diagnóstico.

El tablero eléctrico no tiene la correcta marcación de circuitos ni el diagrama unifilar de la instalación como lo exige el RETIE ARTÍCULO 20°. REQUERIMIENTOS PARA LOS PRODUCTOS (20.23.1.4 Rotulado e instructivos).

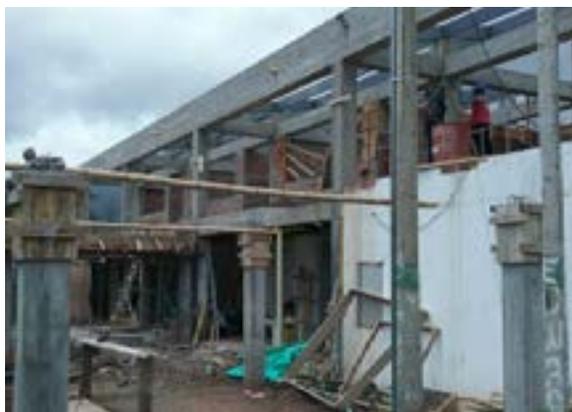
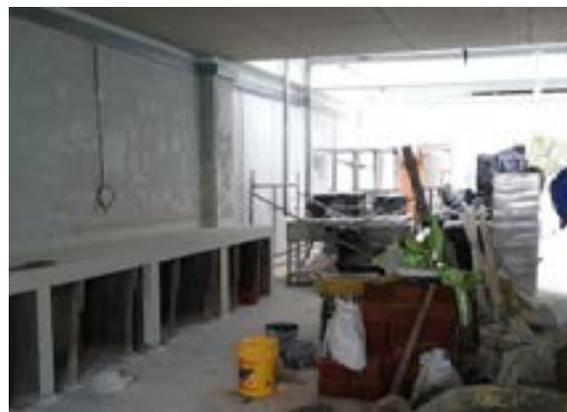
Ilustración 204. Bloque 60.
Fuente: equipo diagnóstico.

El bloque se encuentra en construcción, se encuentran instalaciones eléctricas provisionales.

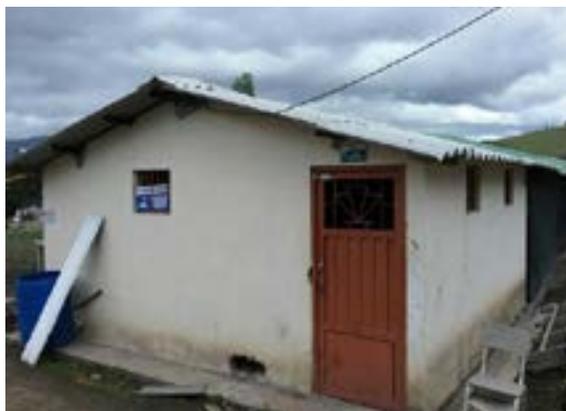
Ilustración 206. Conductor eléctrico
Fuente: equipo diagnóstico.

El bloque cuenta con tres pequeñas estructuras que son utilizadas como bodega, tienen un conductor del cual se derivan salidas de iluminación, aparentemente en buen estado se recomienda mantenimiento.

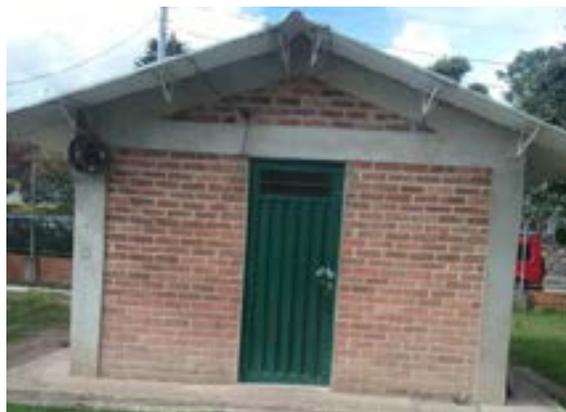
Ilustración 209. Tablero
Fuente: equipo diagnóstico.

El bloque es utilizado como una estación de monitoreo ambiental, la acometida en baja tensión se encuentra aparentemente en buen estado.

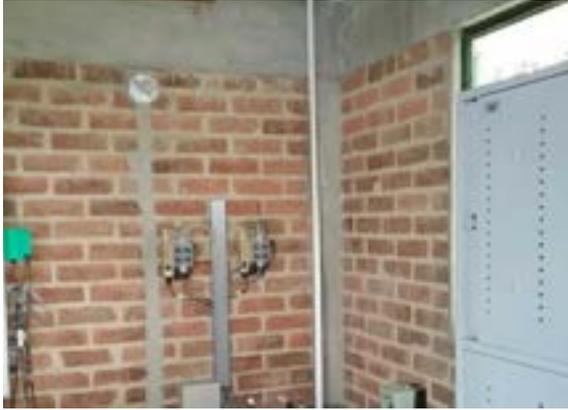
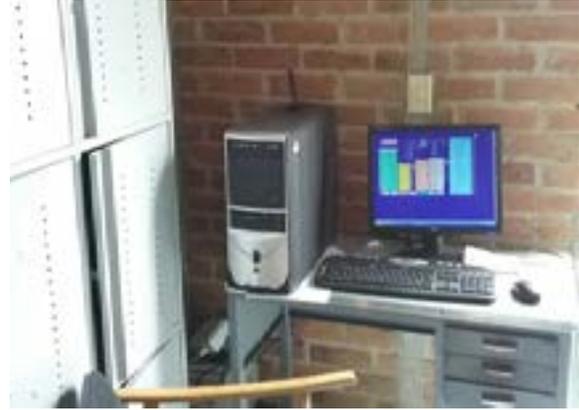
La iluminación está compuesta por bombillos incandescentes. Aparentemente en buen estado debe determinarse con un estudio técnico profesional la migración a nuevas fuentes como led y cumpliendo los niveles de iluminación exigidos por el “RETILAP”. En este momento dichos niveles no son cumplidos.

Ilustración 210. luminarias.
Fuente: equipo diagnóstico.

Ilustración 211. luminarias.
Fuente: equipo diagnóstico.

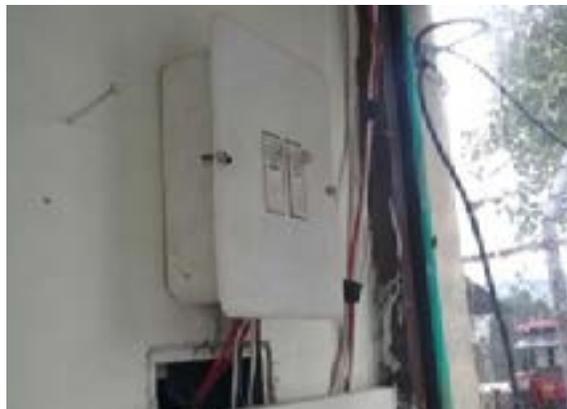
Ilustración 212. Tablero.
Fuente: equipo diagnóstico.

El bloque cuenta con un tablero de dos circuitos monofásicos y no cumple con la normativa vigente ya que los tableros presentan daños físicos. El tablero de distribución no tiene la correcta marcación de circuitos ni el diagrama unifilar de la instalación como se exige en RETIE artículo 20°. REQUERIMIENTOS PARA LOS PRODUCTOS (20.23.1.4 Rotulado e instructivos). Se encuentran conductores eléctricos expuestos.

Se encuentra tubería pvc expuesta a daños físicos y luz solar directa lo cual no es permitido por RETIE artículo 20°. REQUERIMIENTOS PARA LOS PRODUCTOS (20.6.1.2 Requisitos de instalación).

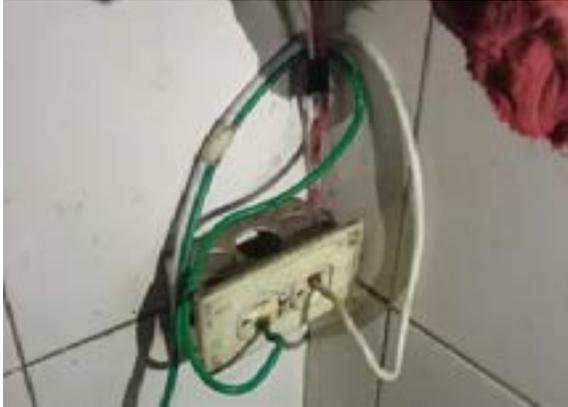
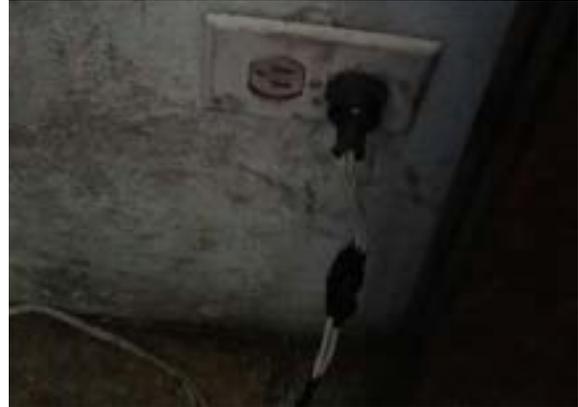
Algunas tomas corrientes presentan deterioro físicos, tapas rotas, ranuras de neutro tierra y fase quemadas, cajas sin empotrar con los conductores expuestos, malos empalmes, salidas de fuerza sin tapa de seguridad, cajas dañadas, derivación de salidas de fuerza existentes para nuevas tomas sobrecargando los circuitos, en zonas húmedas no se utilizan tomas GFCI como lo dice la normativa vigente, falta de salidas de fuerza. Se recomienda un mantenimiento y limpieza más rigurosa.

Ilustración 213. Tomacorriente.
Fuente: equipo diagnóstico.

Ilustración 214. Tomacorriente.
Fuente: equipo diagnóstico.

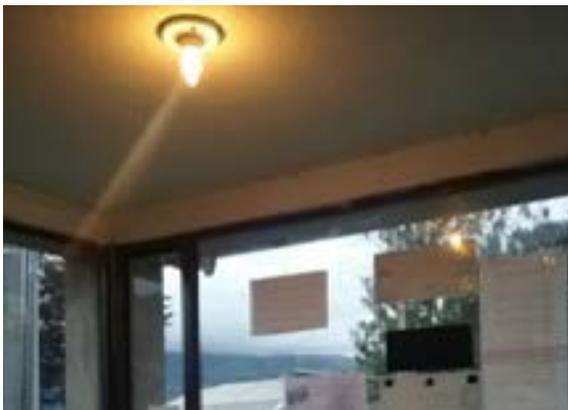
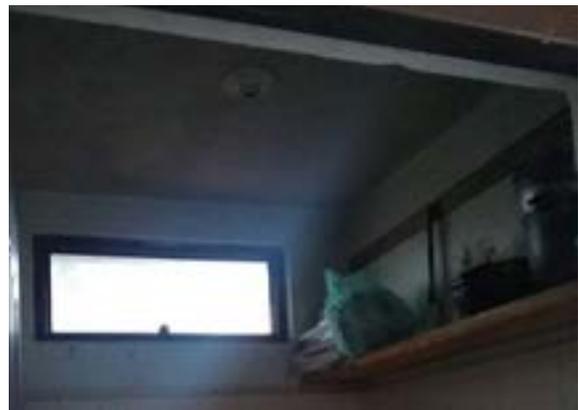
La iluminación está compuesta por bombillos incandescentes falta una luminaria. Debe determinarse con un estudio técnico profesional la migración a nuevas fuentes como led y cumpliendo los niveles de iluminación exigidos por el “RETILAP”. En este momento dichos niveles no son cumplidos.

Ilustración 215. luminarias.
Fuente: equipo diagnóstico.

Ilustración 216. luminarias.
Fuente: equipo diagnóstico.

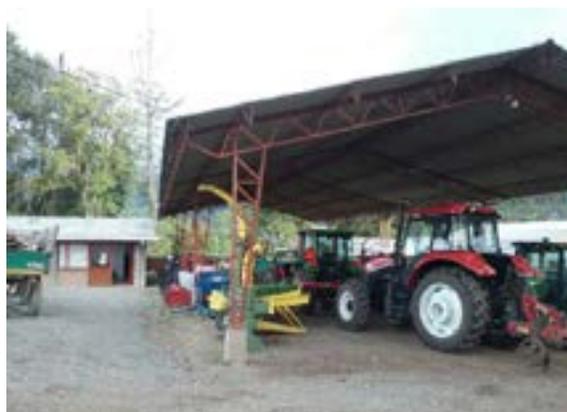
La acometida en baja tensión llega de un bloque aledaño, en el espacio del hangar los conductores eléctricos están canalizados con tubería PVC que se encuentra expuesta, se debe realizar cambio de tubería, debe ser EMT deben marcarse en franjas de color naranja de al menos 10 cm de anchas para distinguirlas de otros usos, como lo designa el artículo 20.6 canalizaciones, los tableros de las aulas se encuentran en buen estado se trata de aulas recientemente construidas.

Ilustración 217. Tubería.
Fuente: equipo diagnóstico.

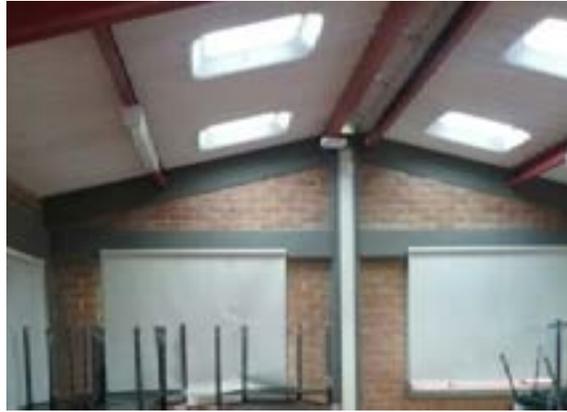
Las aulas del bloque cuentan con canaleta de tomas reguladas aparentemente en buen estado y funcionando con normalidad.

Ilustración 218. Tomacorriente regulados.
Fuente: equipo diagnóstico.

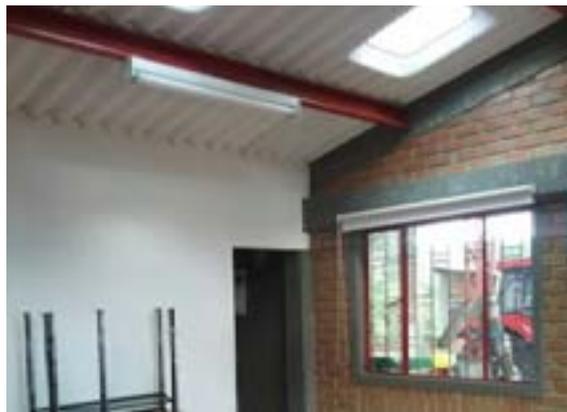
Está compuesta por luminarias T5 Y T8 de 32W, las luminarias en las aulas son nuevas están en buenas condiciones y funcionando en su totalidad pero en el hangar se debe realizar un mantenimiento y limpieza más frecuente. Debe determinarse con un estudio técnico profesional la migración a nuevas fuentes como led para cumplir los niveles de iluminación exigidos por el “RETILAP”. En este momento dichos niveles no son cumplidos.

Ilustración 219. luminarias.
Fuente: equipo diagnóstico.
