DIAGNÓSTICO I N T E G R A L

PASTO / Vol. 3

Centro No. 59

SERVICIO NACIONAL DE APRENDIZAJE - SENA

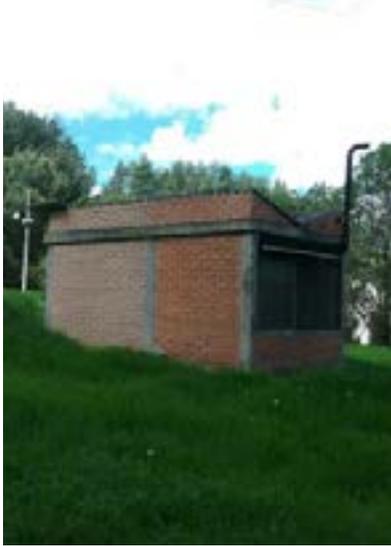
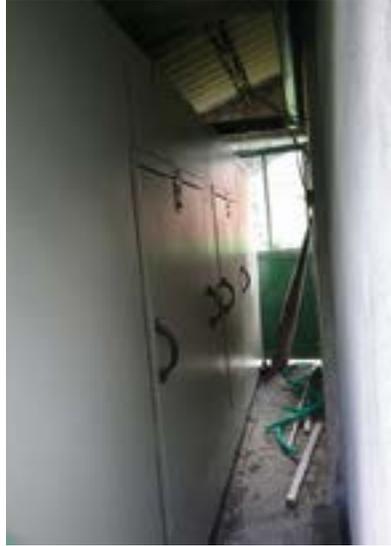
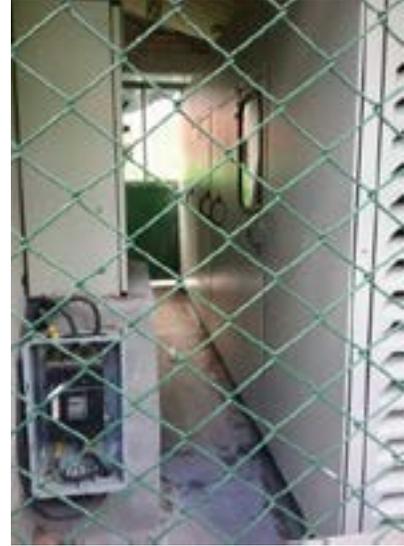
En el bloque se encuentra una planta de suplencia diesel encargada del abastecimiento del área de comercio en un eventual corte de energía por parte del operador de red se encuentra en buen estado la caja de uno de los interruptores de corte no cuenta con su respectiva tapa se debe realizar un mantenimiento y limpieza más frecuente.

Ilustración 224. Planta.
Fuente: equipo diagnóstico.

Ilustración 225. Celdas.
Fuente: equipo diagnóstico.

Ilustración 226. Interruptor.
Fuente: equipo diagnóstico.

Se debe colocar su respectivo diagrama unifilar en el tablero de control de la planta de suplencia

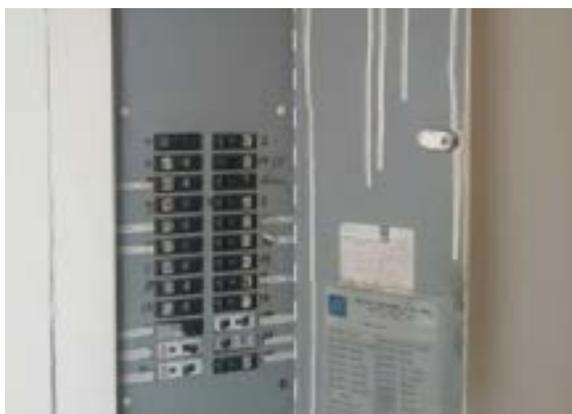
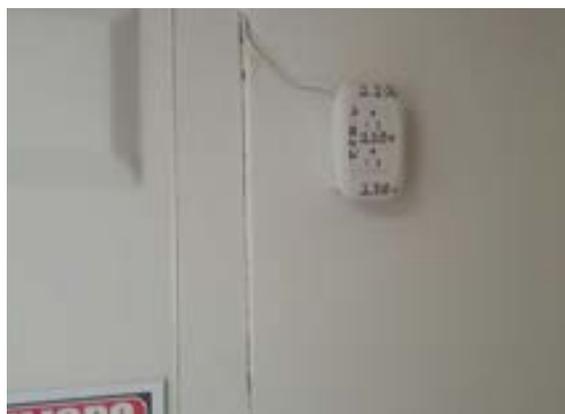
Ilustración 227. Tablero.
Fuente: equipo diagnóstico.

Cuenta con un tablero de 24 circuitos y su respectivo totalizador aparentemente en buen estado, no cumplen sus circuitos el código de colores actual vigente para conductores aislados exigido en RETIE artículo 6 “SIMBOLOGÍA Y SEÑALIZACIÓN” (6.3 CÓDIGO DE COLORES PARA CONDUCTORES), no tienen la correcta marcación de circuitos ni el diagrama unifilar como lo exige el RETIE ARTÍCULO 20°. REQUERIMIENTOS PARA LOS PRODUCTOS (20.23.1.4 Rotulado e instructivos), se encuentra un conductor expuesto que alimenta un tomacorriente de 220V derivada, mal diseñada.

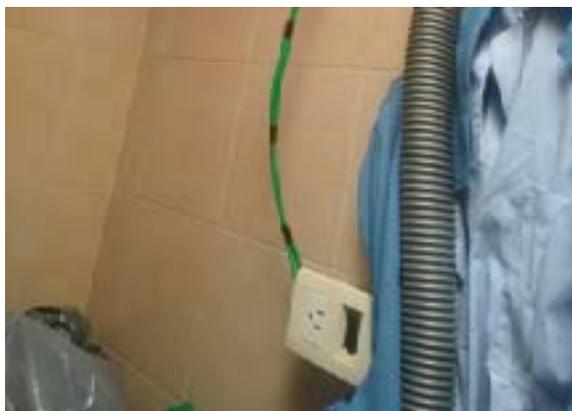
Ilustración 229. Tomacorriente.
Fuente: equipo diagnóstico.

El bloque fue remodelado hace poco tiempo por lo que no se encontraron tomacorrientes en mal estado físico pero si se encontró conductores sin canalizar en algunas tomas, aparentemente están funcionando de buena forma, los conductores no cuentan con el código de colores se recomienda un mantenimiento y limpieza más rigurosa.

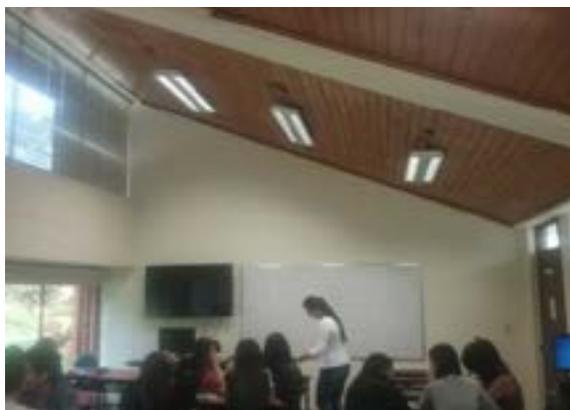
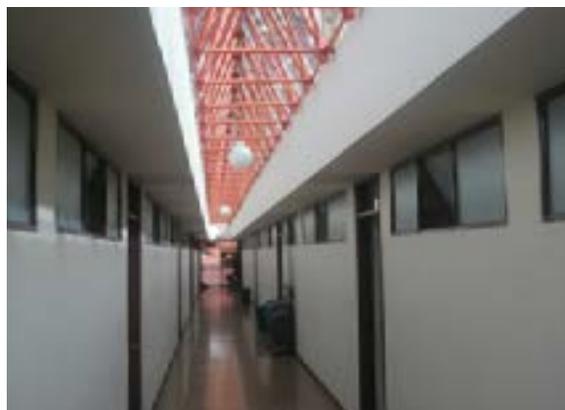
La iluminación del bloque es prácticamente nueva está compuesta por luminarias T5 Y T8 de 32W y bombillos fluorescentes para los pasillos. Las salidas de iluminación que habían anteriormente no han sido tapadas, debe determinarse con un estudio técnico profesional la migración a nuevas fuentes como led y cumpliendo los niveles de iluminación exigidos por el “RETILAP”. En este momento dichos niveles no son cumplidos.

No cuenta con iluminación de emergencia ni evacuación.

Ilustración 231. Luminarias.
Fuente: equipo diagnóstico.

Ilustración 232. Luminarias.
Fuente: equipo diagnóstico.

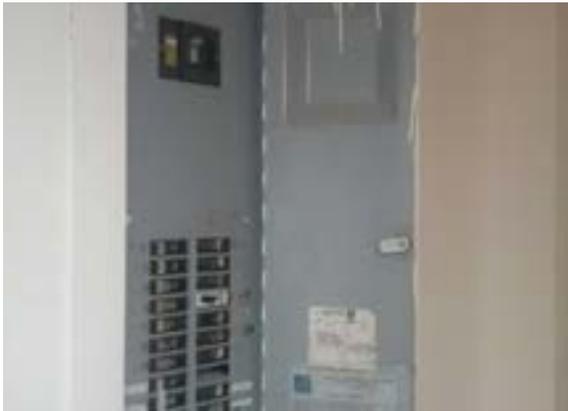
Ilustración 233. Tablero.
Fuente: equipo diagnóstico.

El bloque cuenta con tableros de 24, 12 y 6 circuitos, los tableros se encuentran en buen estado físico, no todos los tableros de distribución no tienen la correcta marcación de circuitos ni el diagrama unifilar de la instalación como se exige en RETIE artículo 20°. REQUERIMIENTOS PARA LOS PRODUCTOS (20.23.1.4 Rotulado e instructivos).

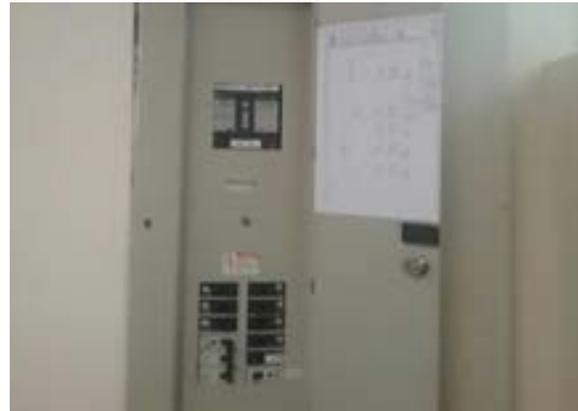
Ilustración 234. Tablero.
Fuente: equipo diagnóstico.

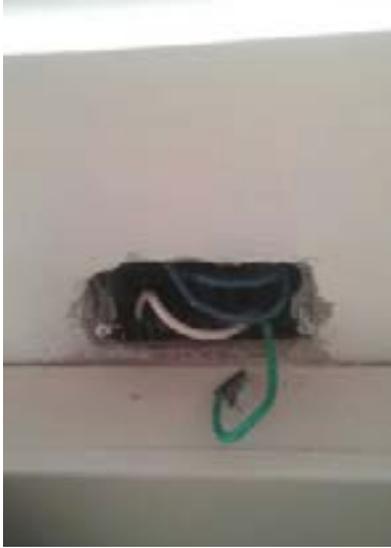
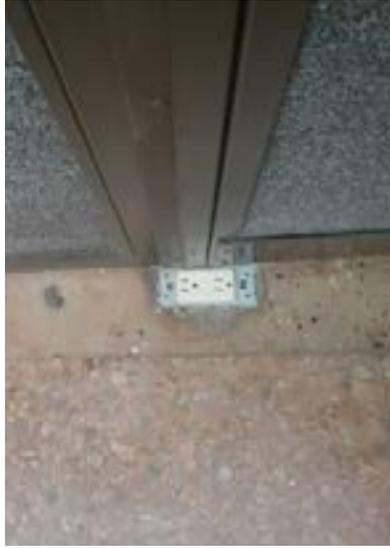
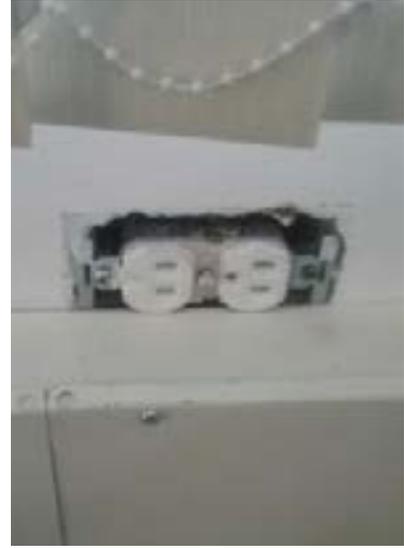
Algunas tomas corrientes presentan deterioro físicos, tapas rotas, empalmes mal realizados, tomacorrientes color naranjas para circuitos de corriente normal, salidas de fuerza sin tapa de seguridad con exposición de conductores, tomas en el piso sin su respectiva seguridad, en zonas húmedas no se utilizan tomas GFCI como lo dice la normativa vigente, la canaleta instalada para las salidas de tomacorrientes reguladas se realizó muy cerca de las salidas de fuerza normales lo que genera una mayor dificultad a la hora del mantenimiento y un riesgo para las personas, se recomienda un mantenimiento y limpieza más rigurosa.

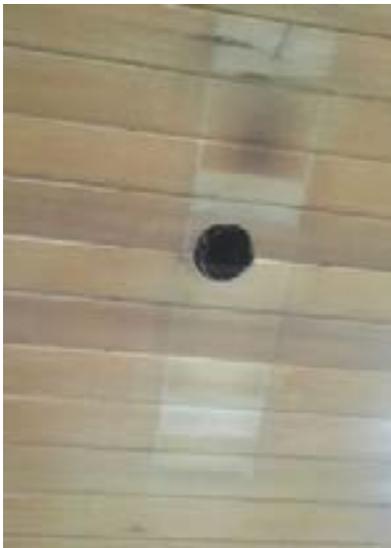
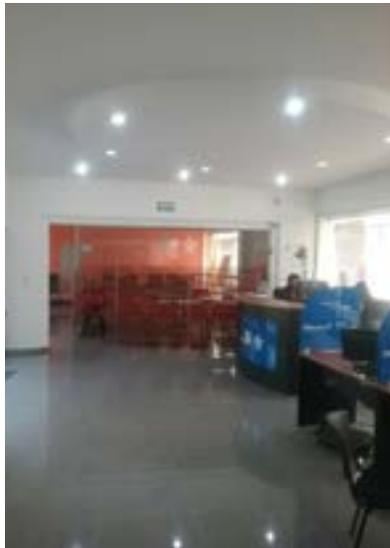
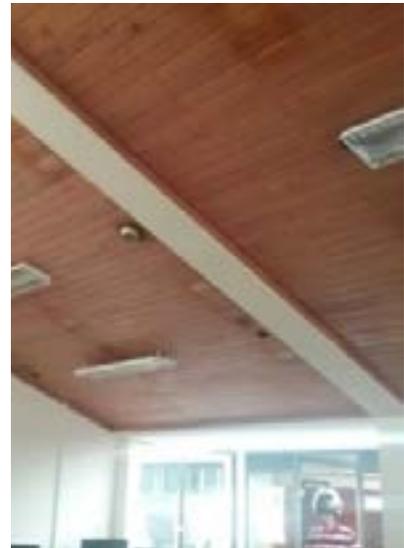
La iluminación está funcionando casi en su totalidad, las luminarias son prácticamente nuevas, se encuentra en buenas condiciones y aparentemente funciona bien están dividida por luminarias T5 Y T8 de 32W y bombillos fluorescente, al instalar la iluminación nueva no se sellaron o taparon las salidas de las luminarias anteriores lo que ocasiona conductores expuestos. Debe determinarse con un estudio técnico profesional la migración a nuevas fuentes como led y cumpliendo los niveles de iluminación exigidos por el “RETILAP”. En este momento dichos niveles no son cumplidos.

No cuenta con iluminación de emergencia ni evacuación.

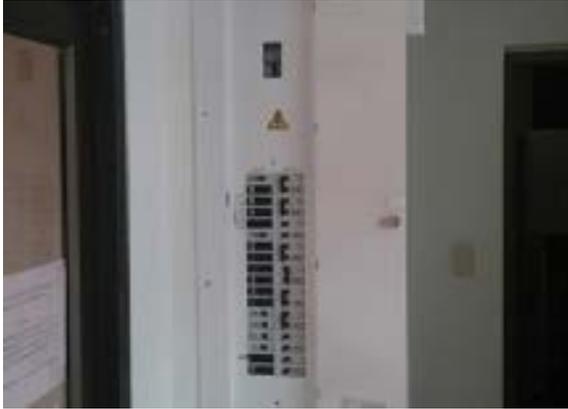
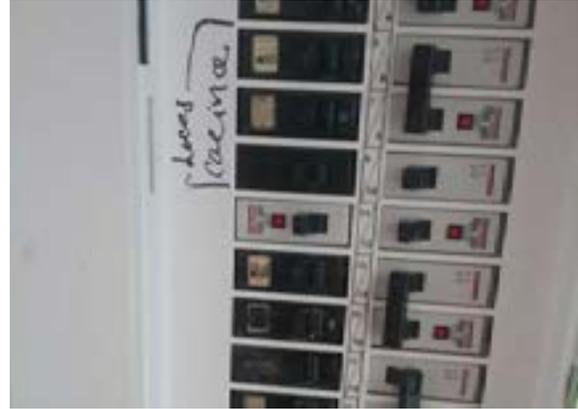
El bloque está recién remodelado y sus instalaciones eléctricas funcionan bien y se encuentran en un muy buen estado físico, los tableros de distribución no cuentan con diagrama unifilar de la instalación como se exige en RETIE artículo 20°. REQUERIMIENTOS PARA LOS PRODUCTOS (20.23.1.4 Rotulado e instructivos). Los conductores eléctricos no cumplen el código de colores actual vigente para conductores aislados exigido en RETIE artículo 6 “SIMBOLOGÍA Y SEÑALIZACIÓN” (6.3 CÓDIGO DE COLORES PARA CONDUCTORES).

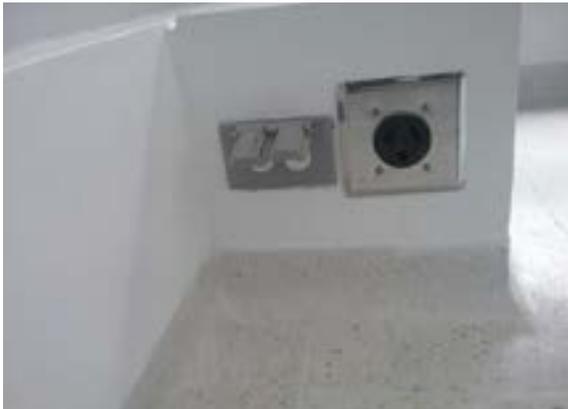
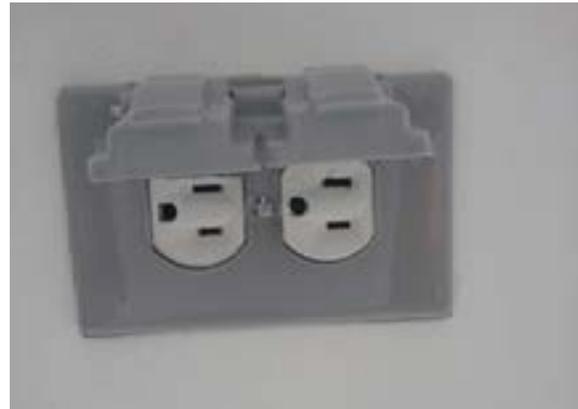
Los tomacorrientes se encuentran en buenas condiciones físicas, su funcionamiento es adecuado, se debe tener en cuenta la sección 27.4.1 Medidas de protección contra contacto directo o protección básica, literal F En las áreas donde la instalación genere mayor vulnerabilidad de la persona al paso de la corriente, tales como lugares húmedos, se deben utilizar interruptores diferenciales de alta sensibilidad (GFCI o RCD).

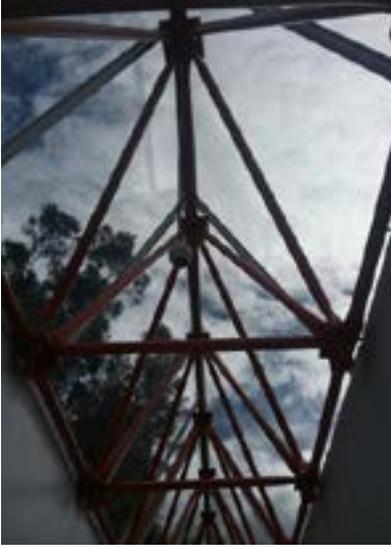
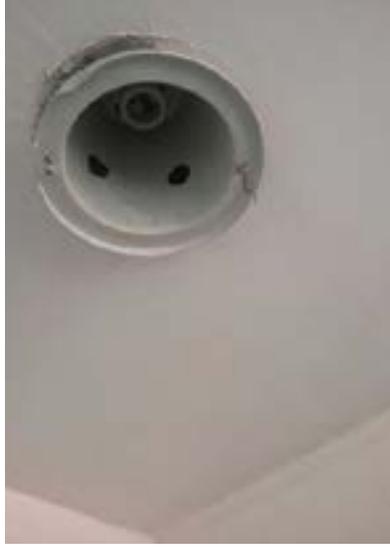
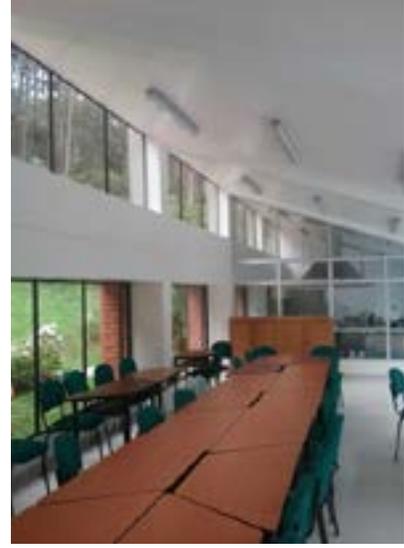
La iluminación está funcionando en un 95% de su totalidad algunos espacios no hay luminaria, las luminarias son prácticamente nuevas, se encuentra en buenas condiciones y aparentemente funcionan bien están dividida por luminarias T8 de 32W y bombillos fluorescente, al instalar la iluminación nueva no se sellaron o taparon las salidas de las luminarias anteriores lo que ocasiona conductores expuestos. Debe determinarse con un estudio técnico profesional la migración a nuevas fuentes como led y cumpliendo los niveles de iluminación exigidos por el "RETILAP". En este momento dichos niveles no son cumplidos.

No cuenta con iluminación de emergencia ni evacuación.

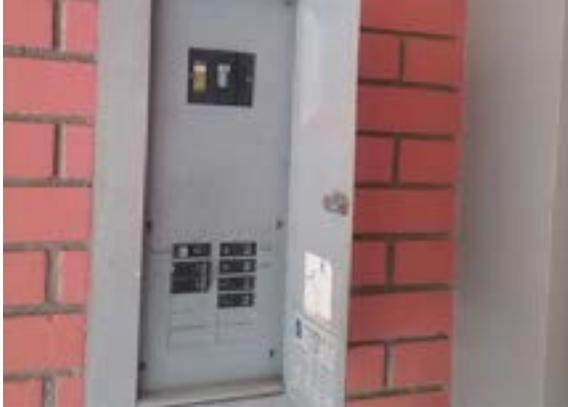
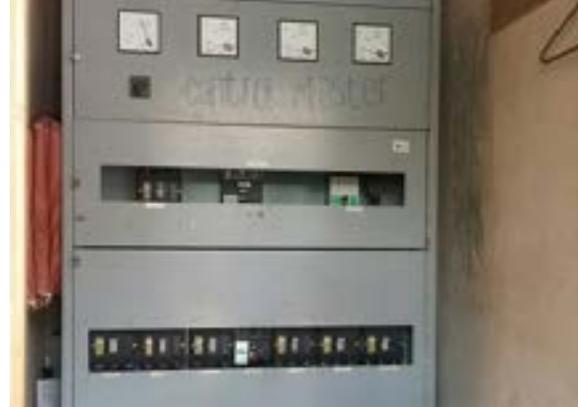
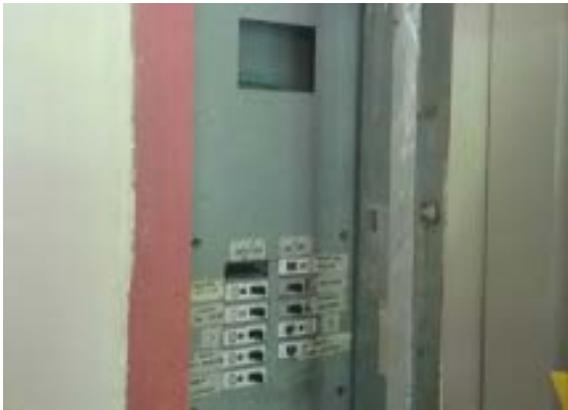
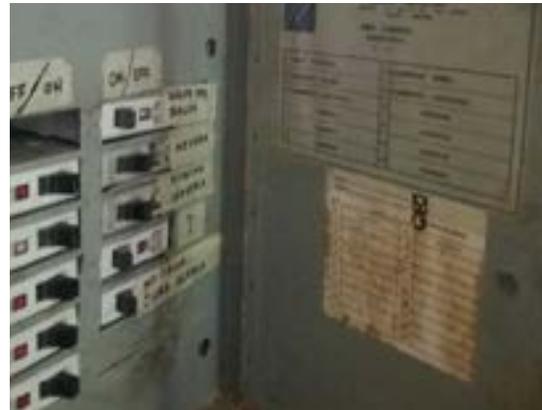
Los tableros de distribución y tablero general, no cumplen sus circuitos el código de colores actual vigente para conductores aislados exigido en RETIE artículo 6 “SIMBOLOGÍA Y SEÑALIZACIÓN” (6.3 CÓDIGO DE COLORES PARA CONDUCTORES), no tiene la correcta marcación de circuitos ni el diagrama unifilar de la instalación como lo exige el RETIE ARTÍCULO 20°. REQUERIMIENTOS PARA LOS PRODUCTOS (20.23.1.4 Rotulado e instructivos).

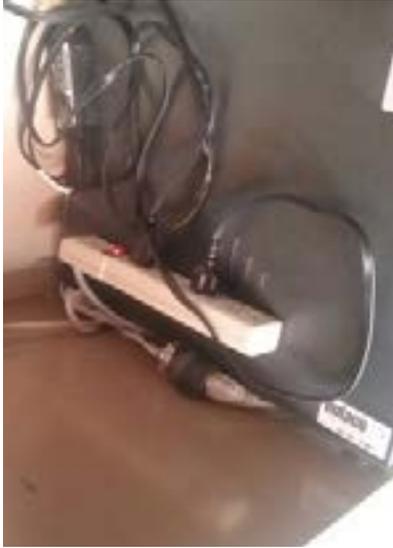
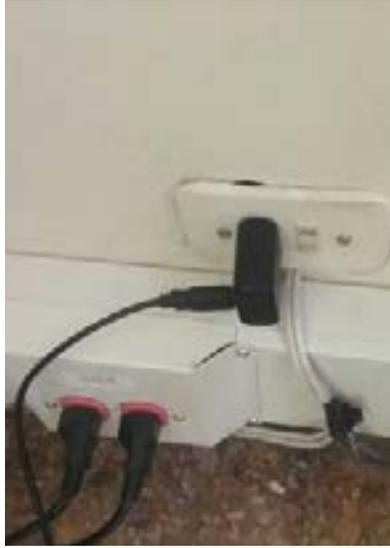
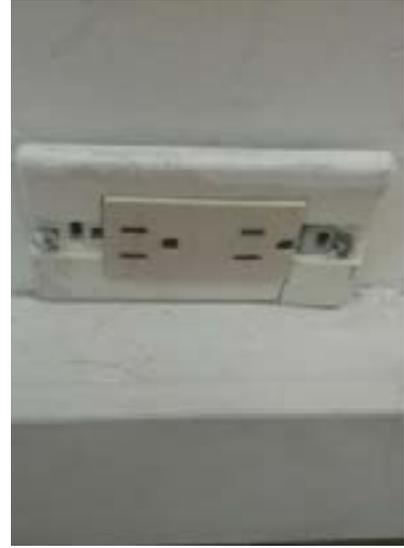
Algunas tomas corrientes presentan deterioro físicos, tapas rotas, algunos no cuentan con ranura de tierra, malos empalmes, salidas de fuerza sin tapa de seguridad, cajas dañadas, derivación de salidas de fuerza existentes para nuevas tomas sobrecargando los circuitos, en zonas húmedas no se utilizan tomas GFCI como lo dice la normativa vigente, en algunos espacios no se tienen suficientes tomas lo que ocasiona uso de multitomas de mala calidad que no son aprobadas por el “RETIE”, se recomienda un mantenimiento y limpieza más rigurosa.

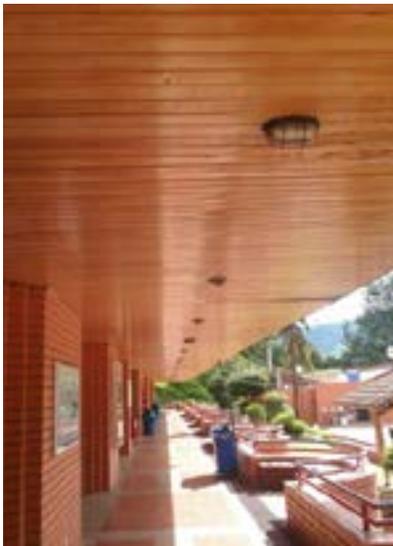
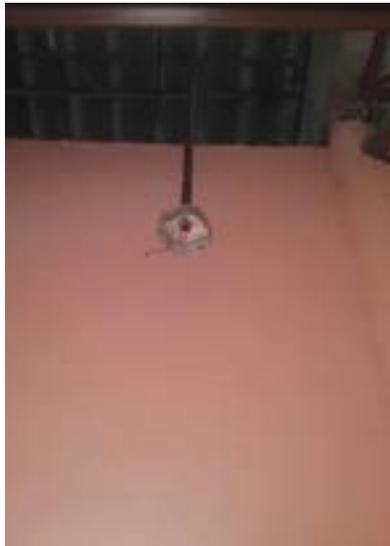
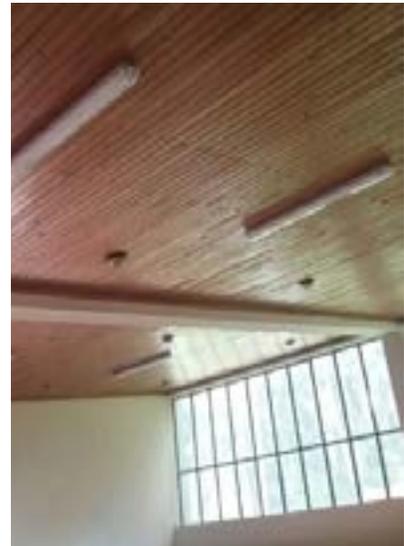
La iluminación está funcionando casi en un 85%, en algunos espacios es nueva, está dividida en bombillos ahorradores compactos, luminarias T5 Y T8 de 32W en algunos espacios no hay luminarias. La forma en la que se han derivado algunas salidas de iluminación no son las adecuadas y van en contra versión del “RETIE”, se encuentran salidas de iluminación sin tapas ni rosetas, conductores expuestos, debe determinarse con un estudio técnico profesional la migración a nuevas fuentes como led para cumplir los niveles de iluminación exigidos por el “RETILAP”. En este momento dichos niveles no son cumplidos.

No cuenta con iluminación de emergencia ni evacuación.

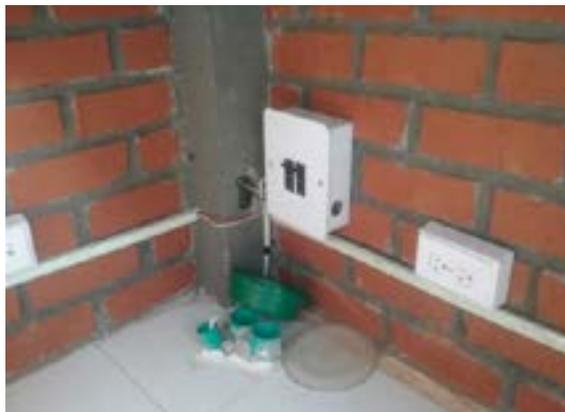
El bloque cuenta con un tablero de dos circuitos en buenas condiciones físicas, la canalización de los conductores derivados de este tablero no son los ideales, los conductores se encuentran expuesto.

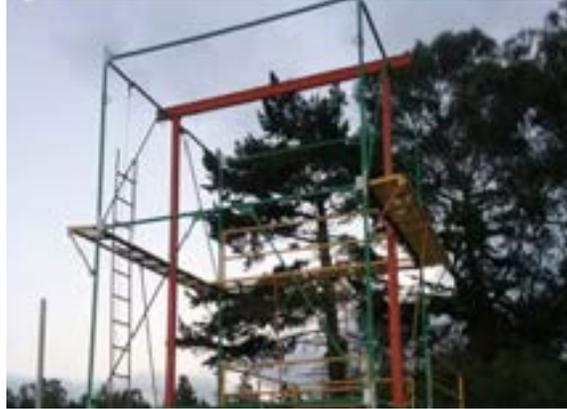
No se cuenta con medidas de protección contra rayos y no se tienen estudios de análisis de riesgo como lo indica la NTC 4552-2 (protección contra descargas eléctricas atmosféricas).

Toda estructura metálica debe estar conectada a tierra y deberá cumplir código de colores (verde o conductor desnudo).

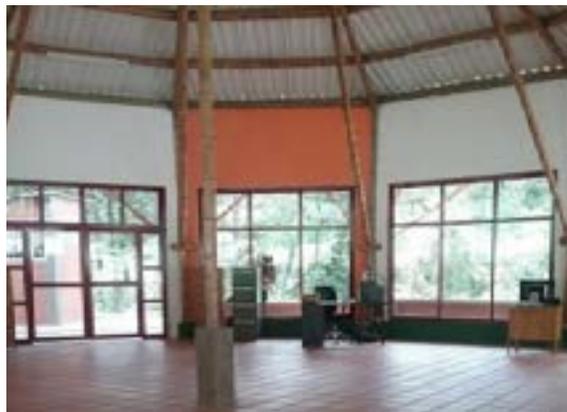
Luminarias T5 Y T8 de 32W en buenas condiciones, debe determinarse con un estudio técnico profesional la migración a nuevas fuentes como led y cumpliendo los niveles de iluminación exigidos por el “RETILAP”. En este momento dichos niveles no son cumplidos.

No cuenta con iluminación de emergencia ni evacuación.

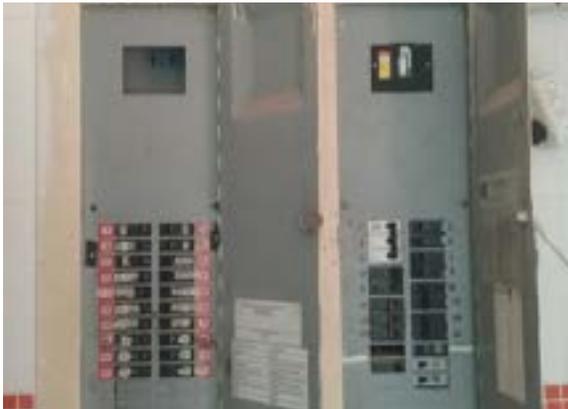
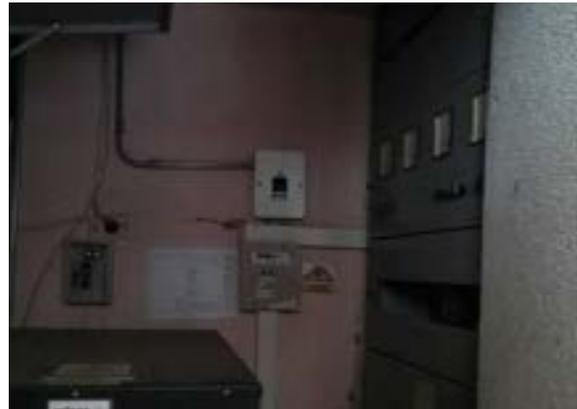
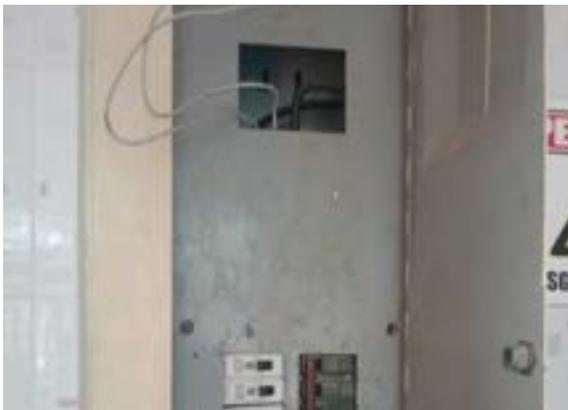
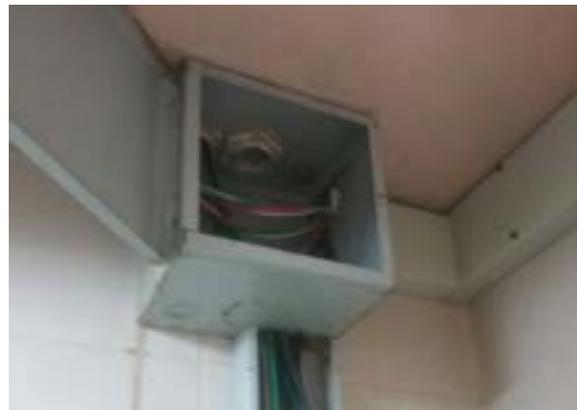
No cumplen con la normativa vigente, el TGA no cumple con el literal 27.4 PROTECCIÓN DE LAS INSTALACIONES DE USO FINAL ítem d, ya que el tablero donde se alojen los interruptores automáticos debe ser fácilmente accesible, es decir que no se requiera de elementos adicionales ni retirar obstáculos para poder acceder a él, debe permitir accionar manualmente los interruptores y el espacio de trabajo donde se localice el tablero debe tener las dimensiones adecuadas que permita la movilidad del operario que requiera retirar sus tapas, abrir sus puertas y sustraer, reparar o mantener sus componentes. En los tableros de distribución se evidencian daños físicos, Conductores expuestos, conexiones deterioradas, conductores sin identificación, no cuentan con directorios claros y precisos, no cumple código de colores, no se cuenta con señalización, circuitos desorganizados, barrajes expuestos. Se debe pintar con franjas de color “NARANJA” la tubería EMT

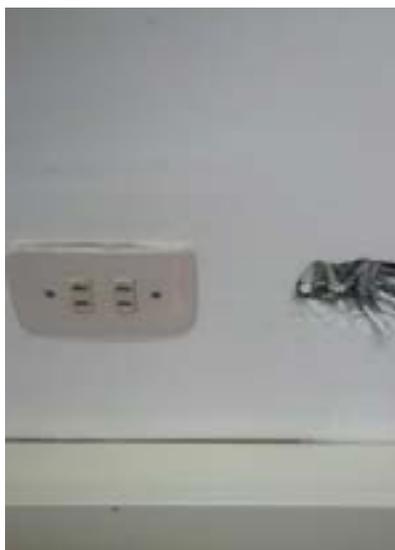
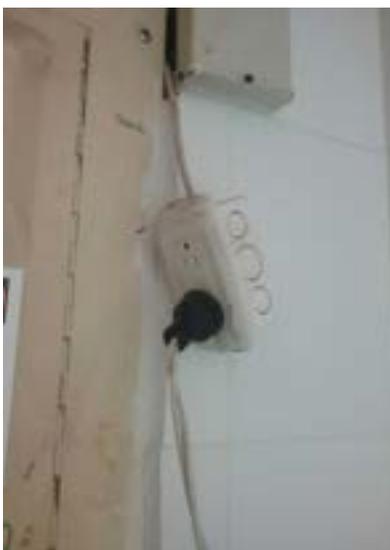
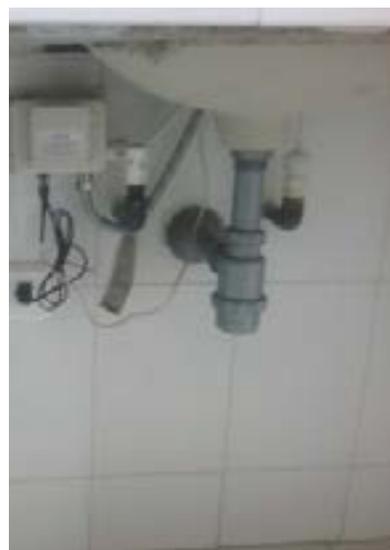
Algunas tomas corrientes presentan deterioro físicos, tapas rotas, ranuras de neutro tierra y fase quemadas, sin tapa, cajas sin empotrar con los conductores expuestos, malos empalmes, salidas de fuerza sin tapa de seguridad, cajas dañadas, derivación de salidas de fuerza existentes para nuevas tomas sobrecargando los circuitos, en zonas húmedas no se utilizan tomas GFCI como lo dice la normativa vigente sección 27.4.1 Medidas de protección contra contacto directo o protección literal f. En las áreas donde la instalación genere mayor vulnerabilidad de la persona al paso de la corriente, tales como lugares húmedos, se deben utilizar interruptores diferenciales de alta sensibilidad (GFCI o RCD). En algunos espacios no se tiene suficientes de tomas lo que ocasiona uso de multitomas de mala calidad que no son aprobadas por el “RETIE”. Salidas de 220 V y salidas trifásicas en regular estado se recomienda un mantenimiento y limpieza más rigurosa.

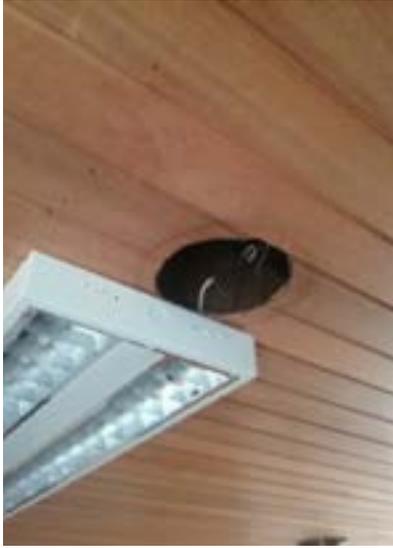
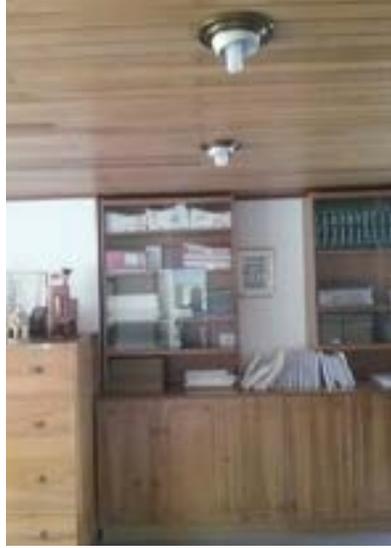
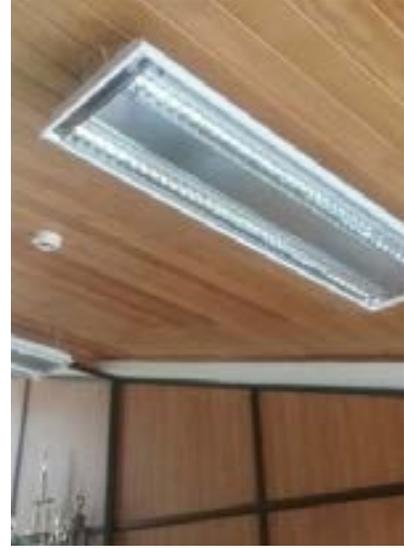
La iluminación está funcionando casi en su totalidad en algunos espacios es nueva, está dividida en bombillos ahorradores compactos, luminarias T5 Y T8 de 32W. Debe determinarse con un estudio técnico profesional la migración a nuevas fuentes como led para cumplir los niveles de iluminación exigidos por el “RETILAP”. En este momento dichos niveles no son cumplidos.

No cuenta con iluminación de emergencia ni evacuación.

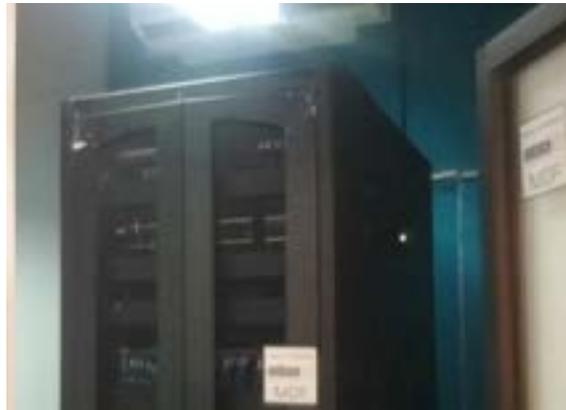
El bloque cuenta un equipo miniSplit compuestos por manejadora y condensadora, ubicado en el cuarto técnico de rack y ups se recomienda mantenimiento.

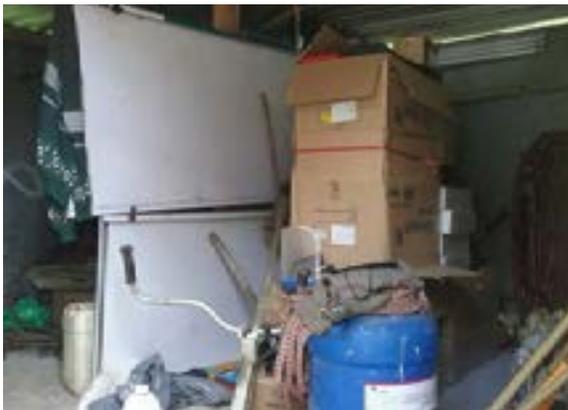
El bloque se usa como bodega, cuenta con una salida de potencia y con una luminaria T8 (2X59W) aparentemente en buen estado y funcionando con normalidad, los conductores no están canalizados y se encuentran expuestos. Se recomienda un mantenimiento

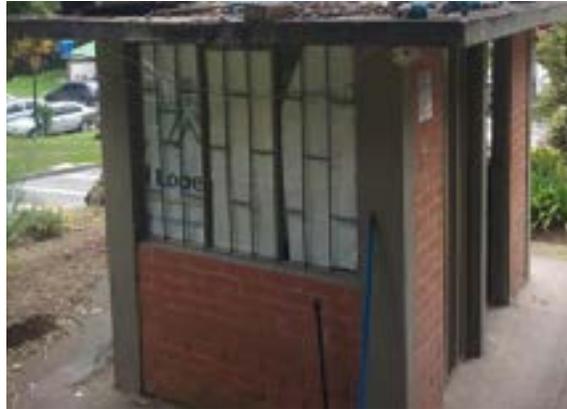
Cuenta con bombillos incandescentes en buen estado y funcionando con normalidad en el exterior del bloque hay una roseta con conductores eléctricos expuestos y sin bombillo.

Ilustración 275. Conductores eléctricos expuestos.
Fuente: equipo diagnóstico.

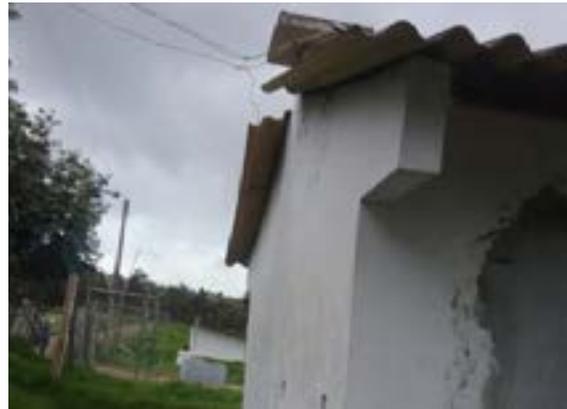
A la acometida del bloque son un par de conductores eléctricos sin ningún tipo de protección, de estos se deriva por medio de tubería pvc blanca a las salidas de energía del bloque.

Ilustración 280. Acometida.
Fuente: equipo diagnóstico.

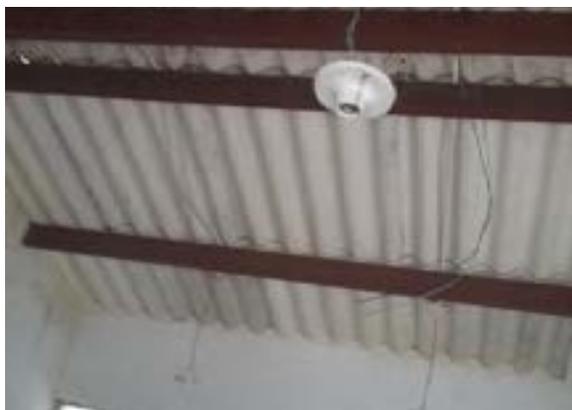
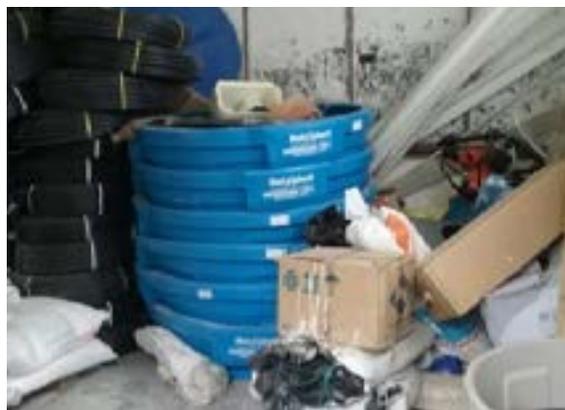
Aunque el bloque cuenta con instalación para iluminación compuesta por cuatro rosetas de porcelana de 4" no se encuentran instalados bombillos.

Existe tubería pvc expuesta a daños físicos y condiciones ambientales que favorecen su deterioro lo cual no es permitido por RETIE artículo 20°. REQUERIMIENTOS PARA LOS PRODUCTOS (20.6.1.2 Requisitos de instalación).

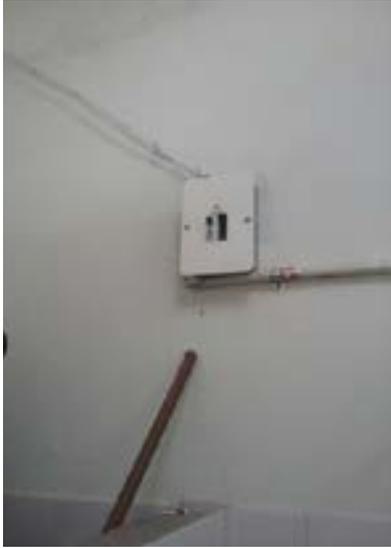
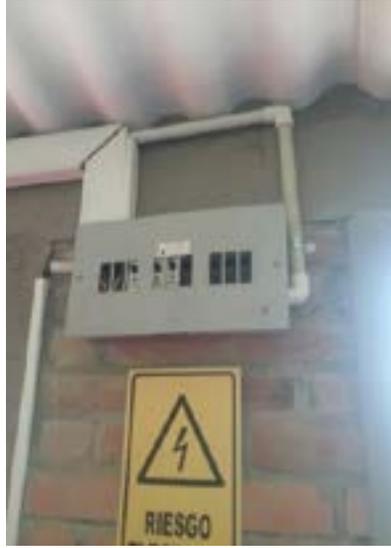
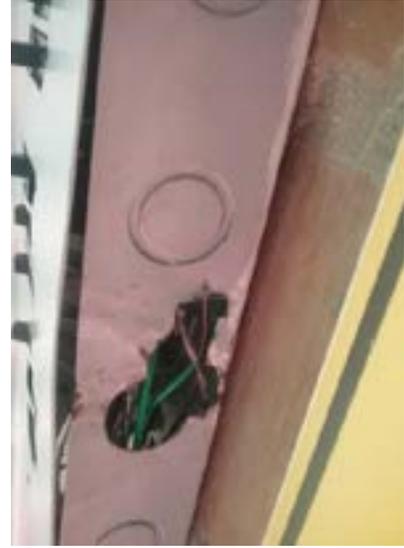
Ilustración 286. Tablero.
Fuente: equipo diagnóstico.

Cuenta con dos tableros uno de 9 circuitos y uno de 2 circuitos en regulares condiciones, los tableros de distribución no cumplen sus circuitos el código de colores actual vigente para conductores aislados exigido en RETIE artículo 6 “SIMBOLOGÍA Y SEÑALIZACIÓN” (6.3 CÓDIGO DE COLORES PARA CONDUCTORES), no tienen la correcta marcación de circuitos ni el diagrama unifilar como lo exige el RETIE ARTÍCULO 20°. REQUERIMIENTOS PARA LOS PRODUCTOS (20.23.1.4 Rotulado e instructivos). Con espacios libres descubiertos lo cual no es permitido por NTC 2050 SECCIÓN 373. ARMARIOS, CAJAS DE CORTE Y TABLEROS DE MEDIDORES ENCHUFABLES (373-4. Aberturas no utilizadas). Se encuentran con conductores eléctricos expuestos.

- Todo tablero debe tener su respectivo diagrama unifilar actualizado.
- Deben determinarse los requerimientos de iluminación en caso de falla en las instalaciones de alumbrado normal o del suministro de energía, lo cual se establece en RETILAP sección 470 ALUMBRADO DE EMERGENCIA (470.3 CARACTERÍSTICAS DE LA INSTALACIÓN DEL ALUMBRADO DE EMERGENCIA) ya que las instalaciones requieren de alumbrado de emergencia en recorridos de las rutas de evacuación, desde los orígenes de la evacuación hasta el espacio exterior seguro, siempre que estos sean cerrados con muy bajos aportes de iluminación natural o se requieran en horas de la noche.

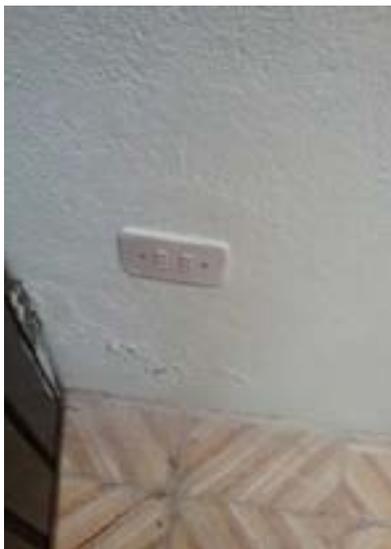
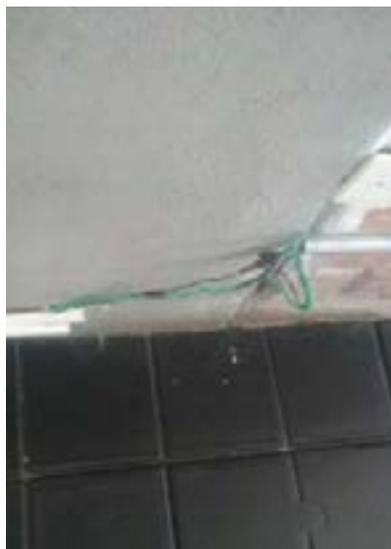
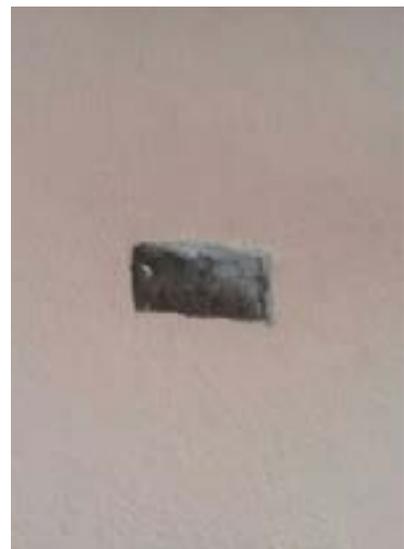
Ilustración 289. Tomacorriente.
Fuente: equipo diagnóstico.

Algunos tomacorrientes presentan deterioro físicos, tapas rotas, algunos tomacorrientes no cuenta con ranuras de tierra por consiguiente no cumple con la sección 27.4.2 Medidas de protección contra contacto indirecto o protección por falla literal b. Toda instalación eléctrica debe disponer de un sistema de puesta a tierra, a menos que en el presente Anexo General o normas técnicas internacionales establezcan lo contrario, cajas sin tapa con los conductores expuestos, malos empalmes, cajas dañadas, derivación de salidas de fuerza existentes para nuevas tomas sobrecargando los circuitos, en zonas húmedas no se utilizan tomas GFCI como lo dice la normativa vigente sección 27.4.1 Medidas de protección contra contacto directo o protección literal f. En las áreas donde la instalación genere mayor vulnerabilidad de la persona al paso de la corriente, tales como lugares húmedos, se deben utilizar interruptores diferenciales de alta sensibilidad (GFCI o RCD). En algunos espacios no se tiene suficientes de tomas lo que ocasiona uso de multitomas de mala calidad que no son aprobadas por el “RETIE”. Se recomienda un mantenimiento y limpieza más rigurosa.

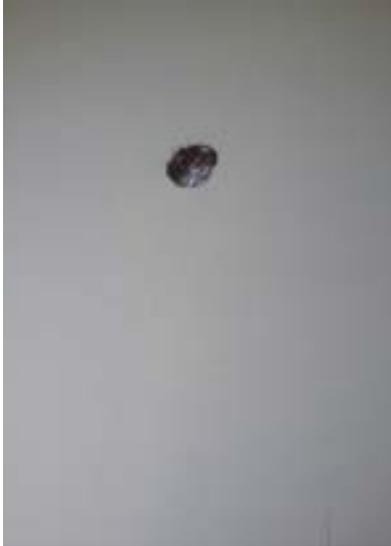
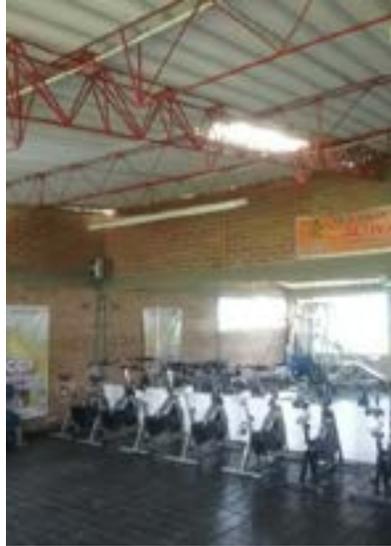
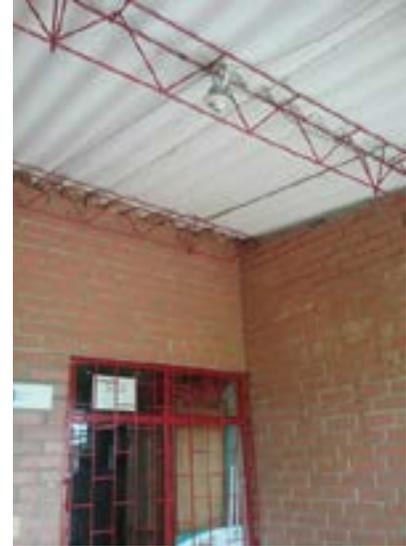
Ilustración 292. Luminarias.
Fuente: equipo diagnóstico.

La iluminación está dividida en bombillos ahorradores compactos, luminarias T5 Y T8 de 32W, en algunos casos no hay bombillos y en otros no hay rosetas y los conductores se encuentran expuestos. Debe determinarse con un estudio técnico profesional la migración a nuevas fuentes como led para cumplir los niveles de iluminación exigidos por el “RETILAP”. En este momento dichos niveles no son cumplidos, se debe estar entre 500 y 750 lx en áreas como estas.

No cuenta con iluminación de emergencia ni evacuación.

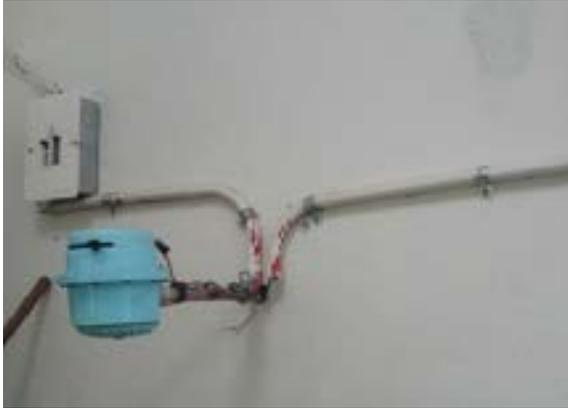
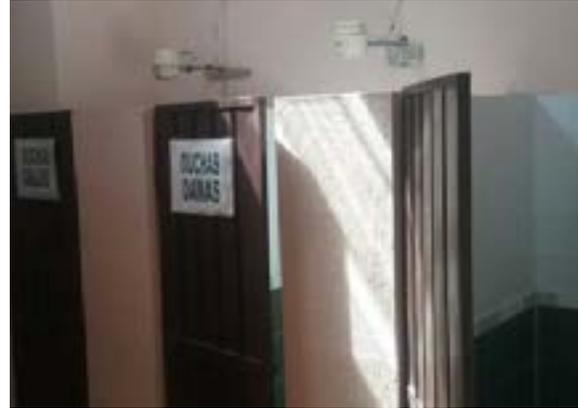
En el bloque se ubica un gimnasio y cuenta con duchas eléctricas, tienen un tablero de dos circuitos para las protecciones termomagnéticas, se debe verificar que todas las duchas tengan su conexión a tierra como lo indica sección 27.4.2 Medidas de protección contra contacto indirecto o protección por falla literal b. Toda instalación eléctrica debe disponer de un sistema de puesta a tierra, a menos que en el presente Anexo General o normas técnicas internacionales establezcan lo contrario. Además, se debe cumplir con la sección 20.15 DUCHAS ELÉCTRICAS Y CALENTADORES DE PASO Anexo del “RETIE”, El tomacorriente estén protegidas con interruptor de falla a tierra y los interruptores no estén instalados en áreas mojadas o a menos de 80 cm de la puerta de la zona de la ducha.

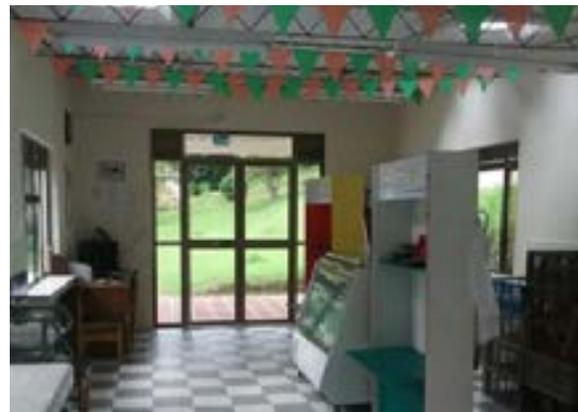
Se encuentra tubería pvc expuesta a daños físicos y luz solar directa lo cual no es permitido por RETIE artículo 20°. REQUERIMIENTOS PARA LOS PRODUCTOS (20.6.1.2 Requisitos de instalación).

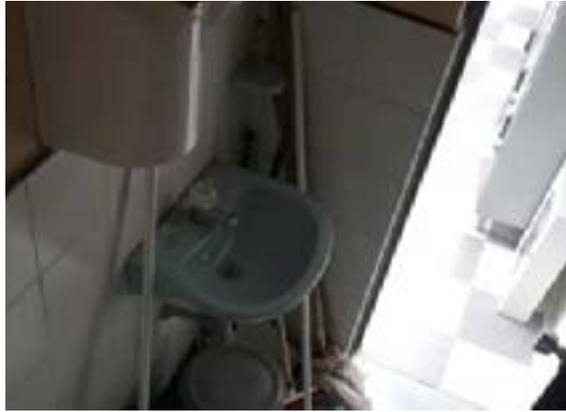
Ilustración 301. Tomacorriente.
Fuente: equipo diagnóstico.

Algunos tomacorrientes no cuenta conexión de puesta a tierra por consiguiente no cumple con la sección 27.4.2 Medidas de protección contra contacto indirecto o protección por falla literal b. Toda instalación eléctrica debe disponer de un sistema de puesta a tierra, a menos que en el presente Anexo General o normas técnicas internacionales establezcan lo contrario, en

zonas húmedas no se utilizan tomas GFCI como lo dice la normativa vigente sección RETIE 27.4.1 Medidas de protección contra contacto directo o protección literal f. En las áreas donde la instalación genere mayor vulnerabilidad de la persona al paso de la corriente, tales como lugares húmedos, se deben utilizar interruptores diferenciales de alta sensibilidad (GFCI o RCD), Se recomienda un mantenimiento y limpieza más rigurosa.

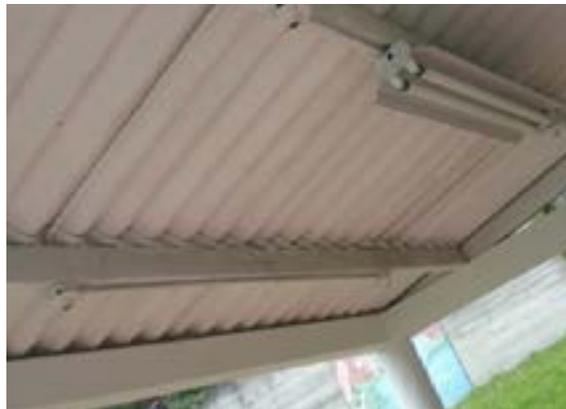
Ilustración 302. Luminarias.
Fuente: equipo diagnóstico.

La iluminación en su mayoría esta nueva cuenta con luminarias T5 Y T8 de 32W, hay varias rosetas de parcelada que no cuentan con bombillos, se Debe determinarse con un estudio técnico profesional la migración a nuevas fuentes como led para cumplir los niveles de iluminación exigidos por el “RETILAP”. En este momento dichos niveles no son cumplidos, se debe estar entre 500 y 750 lx en áreas como estas.

No cuenta con iluminación de emergencia ni evacuación.

- Deben determinarse los requerimientos de iluminación en caso de falla en las instalaciones de alumbrado normal o del suministro de energía, lo cual se establece en RETILAP sección 470 ALUMBRADO DE EMERGENCIA (470.3 CARACTERÍSTICAS DE LA INSTALACIÓN DEL ALUMBRADO DE EMERGENCIA) ya que las instalaciones requieren de alumbrado de emergencia en recorridos de las rutas de evacuación, desde los orígenes de la evacuación hasta el espacio exterior seguro, siempre que estos sean cerrados con muy bajos aportes de iluminación natural o se requieran en horas de la noche.

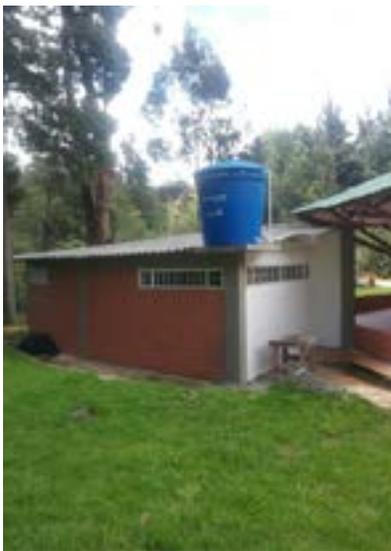
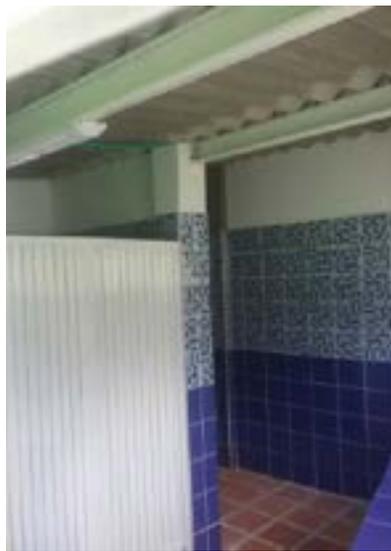
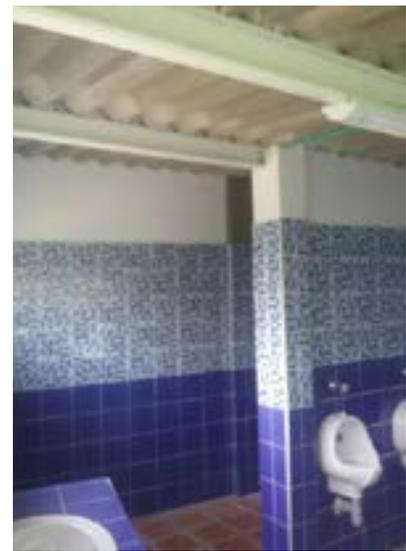
Ilustración 303. Bloque.
Fuente: equipo diagnóstico.

Este bloque esta nuevo y se utilizara como baños se observó que la tubería no cumplen con la sección 20.6.1.2 Requisitos de instalación ítem f No deben instalarse tuberías no metálicas en lugares expuestos a daños físicos o a la luz solar directa, si no están certificadas para ser utilizadas en tales condiciones.

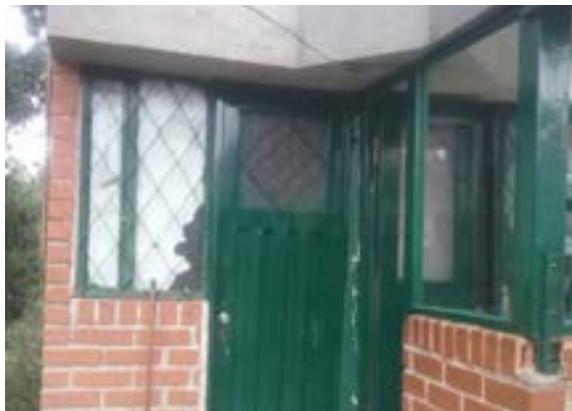
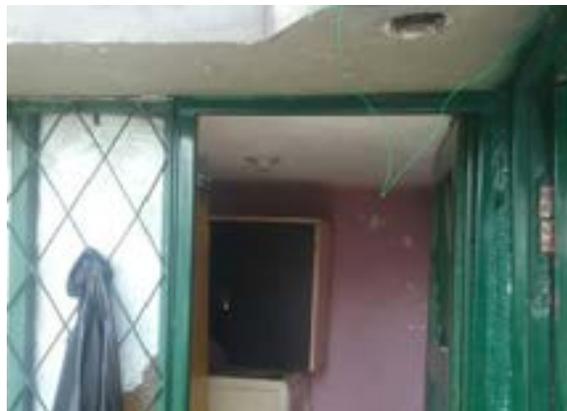
Ilustración 307. Tablero.
Fuente: equipo diagnóstico.

El bloque es destinado para la vigilancia, no cuenta con tableros, al bloque llegan conductores eléctricos para las salidas de energía, se debe revisar que estos conductores tengan sus respectivas protecciones que protejan la vida de las personas y así mismo las mismas instalaciones

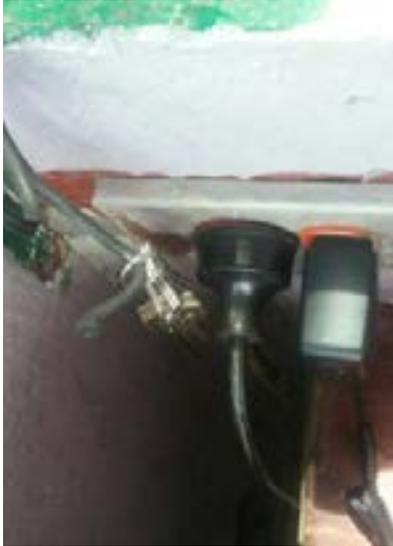
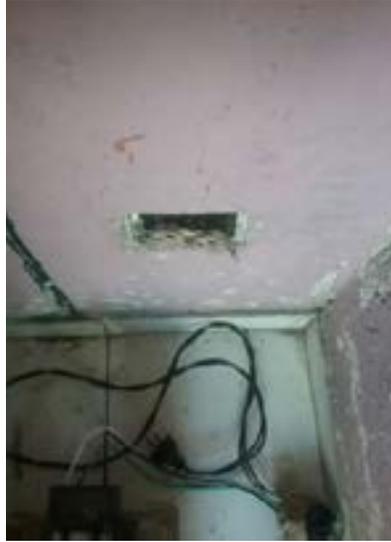
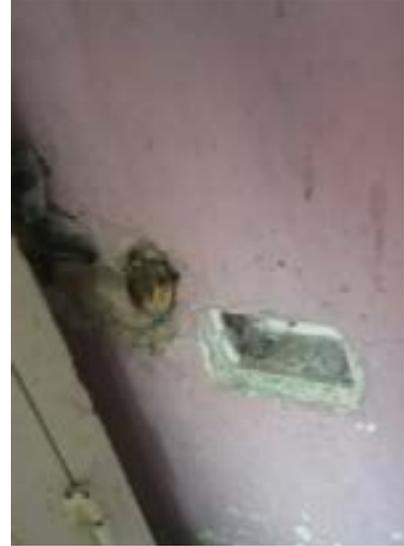
Ilustración 309. Tomacorriente.
Fuente: equipo diagnóstico.

Algunos tomacorrientes presentan deterioro físicos, tapas rotas, ranuras de neutro tierra y fase quemadas, cajas sin empotrar con los conductores expuestos, malos empalmes, salidas de fuerza sin tapa de seguridad, cajas dañadas, derivación de salidas de fuerza existentes para nuevas tomas sobrecargando los circuitos, en zonas húmedas no se utilizan tomas GFCI

como lo dice la normativa vigente sección 27.4.1 Medidas de protección contra contacto directo o protección literal f. En las áreas donde la instalación genere mayor vulnerabilidad de la persona al paso de la corriente, tales como lugares húmedos, se deben utilizar interruptores diferenciales de alta sensibilidad (GFCI o RCD). En algunos espacios no se tiene suficientes de tomas lo que ocasiona uso de multitomas de mala calidad que no son aprobadas por el “RETIE”.

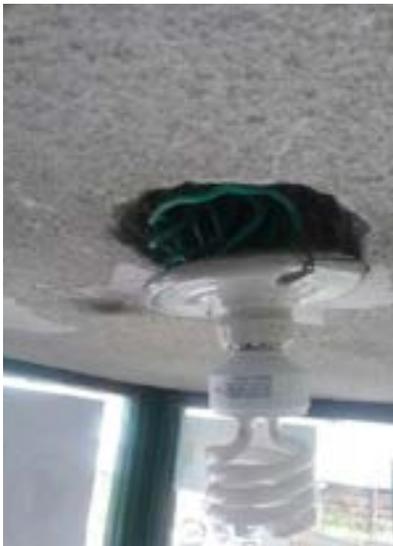
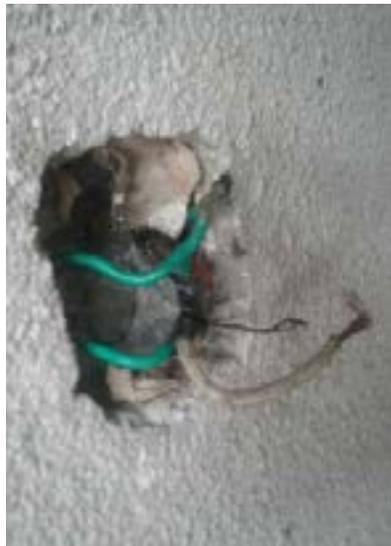
Ilustración 312. Luminarias.
Fuente: equipo diagnóstico.

La iluminación es proporcionada por un solo bombillo fluorescente, la iluminación no es suficiente además se encuentran rosetas en malas condiciones, mal instaladas en algunos casos no hay rosetas, hay conductores expuestos que generan un riesgo eléctrico, debe determinarse con un estudio técnico profesional la migración a nuevas fuentes como led para cumplir los niveles de iluminación exigidos por el “RETILAP”. En este momento dichos niveles no son cumplidos.
