DIAGNÓSTICO I N T E G R A L

PASTO / Vol. 3

Centro No. 59

SERVICIO NACIONAL DE APRENDIZAJE - SENA

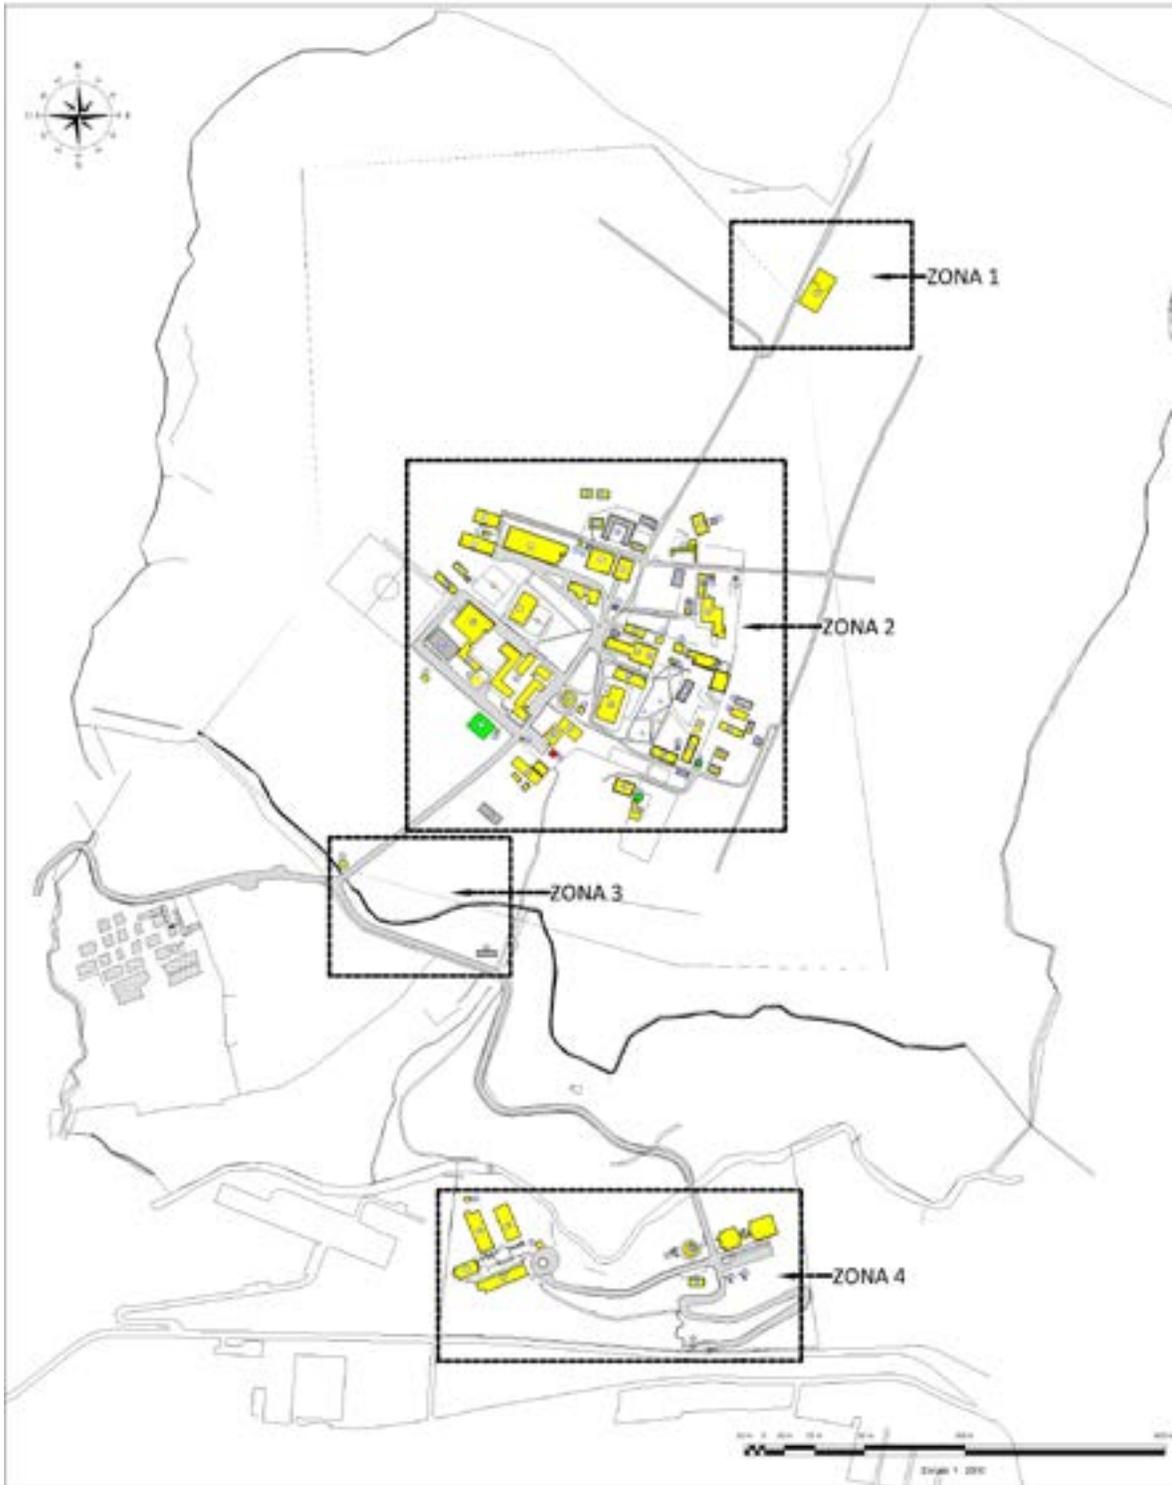
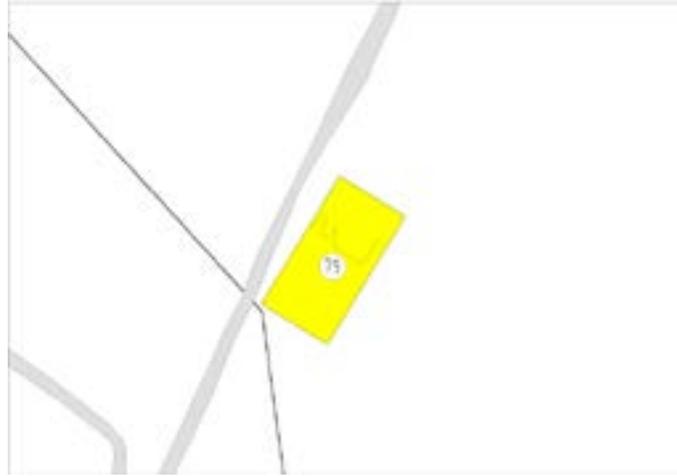
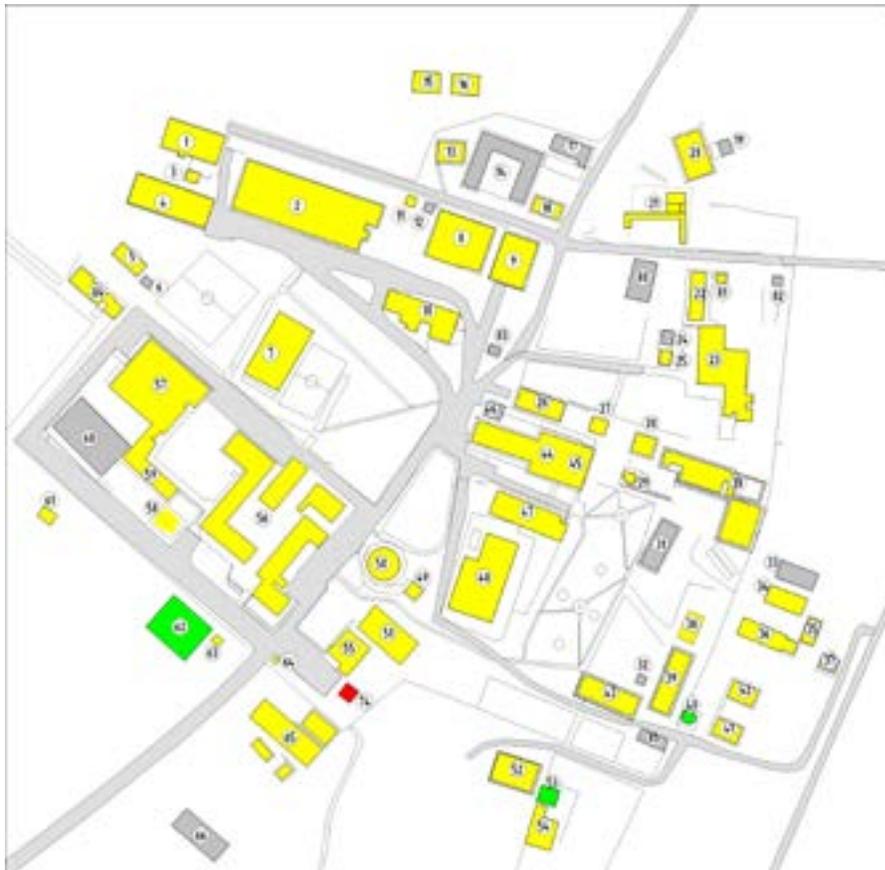
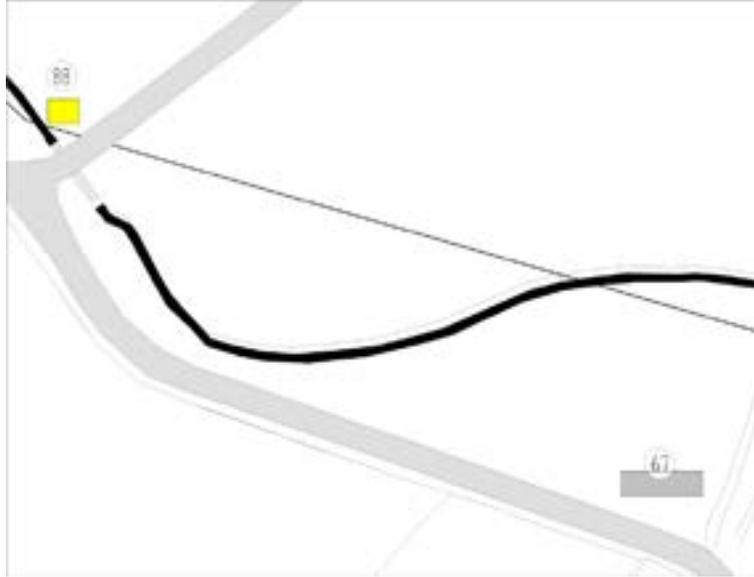
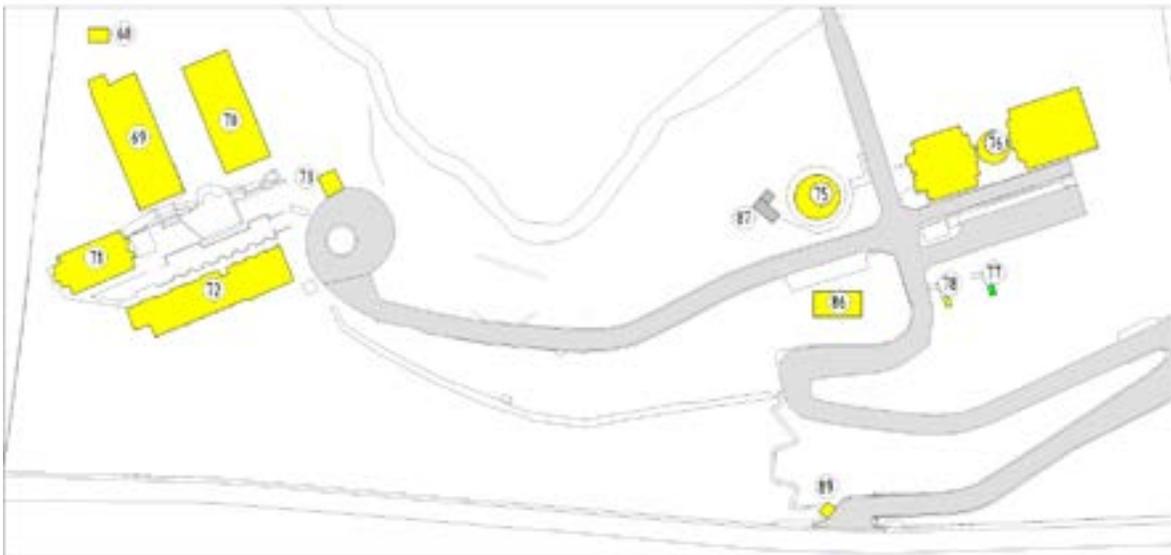
Ilustración 315. Valoración eléctrica general.
Fuente: equipo diagnóstico.

Los bloques con el color verde cumplen con las normas como RETIE (Reglamento Técnico de Instalaciones Eléctricas), Código Eléctrico Nacional Norma NTC 2050, RETILAP (Reglamento Técnico de Iluminación y Alumbrado Público) aplicables dependiendo el uso del espacio, solo requieren cambios de elementos eléctricos menores (tomacorrientes, interruptores etc.).

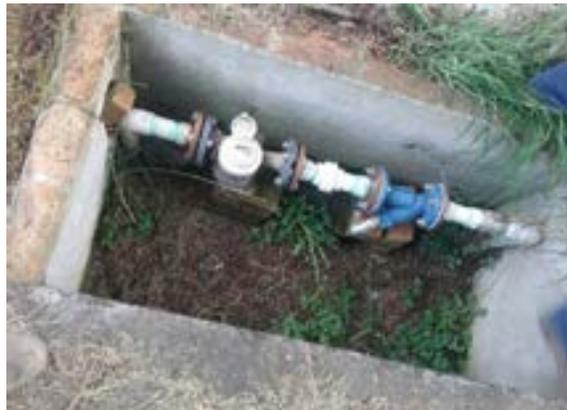
Ilustración 316. Acometida.
Fuente: equipo diagnóstico.

La tubería, el medidor totalizador y los demás accesorios se encuentran soportados en ladrillos de manera incorrecta.

El diámetro es de 2" tiene registro de corte antes del medidor, sus accesorios son de d=2", la caja registro se encuentra en mal estado físico y su funcionamiento es correcto.

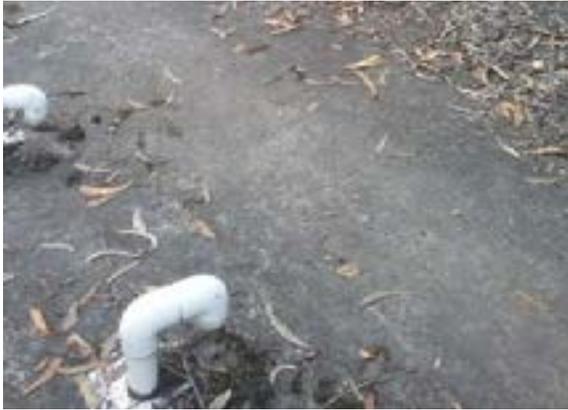
Ilustración 317. Tanque n°1 $V=112 \text{ m}^3$.
Fuente: equipo diagnóstico.

El tanque N°1 se encuentra bien construido, su estado físico es malo y su funcionamiento es correcto. El volumen es de $V=112 \text{ m}^3$ está construido en concreto y suministra al tanque N°2 de $V=82\text{m}^3$ en concreto, por medio de bomba de presión de $\text{HP}=6$ y finalmente este distribuye por gravedad al centro.

El Tanque N°1 se abastece de la red municipal (acometida).

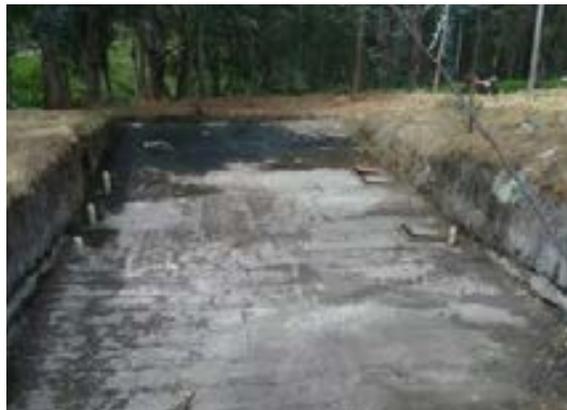
Ilustración 319 PTAR.
Fuente: equipo diagnóstico.

El centro cuenta con 3 PTAR, pero no están bien diseñadas debido a que la capacidad de diseño no es la adecuada. Las PTAR se encuentran retiradas del centro en una zona boscosa cerca al área pecuaria.

Las PTAR no cuentan con todos los elementos necesarios para un correcto funcionamiento.

- Se recomienda revisar el diseño de las 3 PTAR, ya que su funcionamiento es defectuoso, también se debe realizar el lavado, desinfección de los tanques y de todas las unidades que conforman las PTAR.

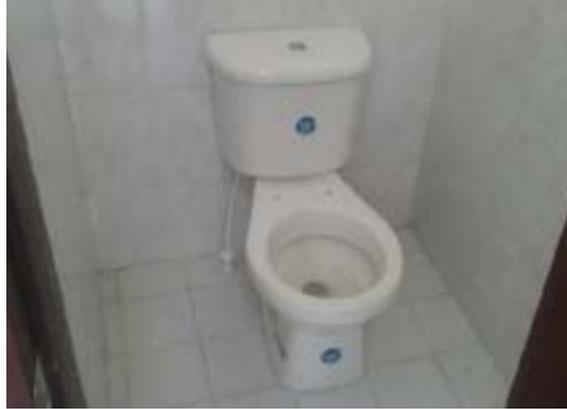
El retrete no cuenta con biscocho.

Ilustración 330. Retrete tipo tanque.
Fuente: equipo diagnóstico.

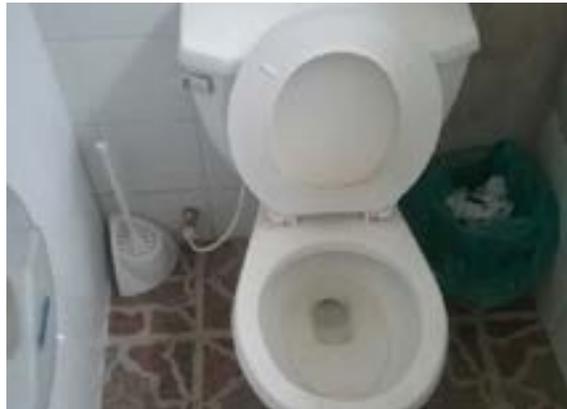
Ilustración 334. Instalaciones hidráulicas.
Fuente: equipo diagnóstico.

Las instalaciones hidráulicas se encuentran en buen estado físico y su funcionamiento es correcto.

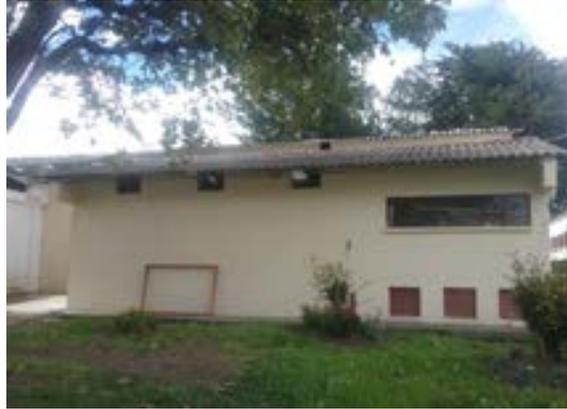
Ilustración 335. Desagües en cubierta.
Fuente: equipo diagnóstico.

El bloque no cuenta con un sistema de recolección de aguas lluvias, las cubiertas entregan a jardines y a sifones de piso.

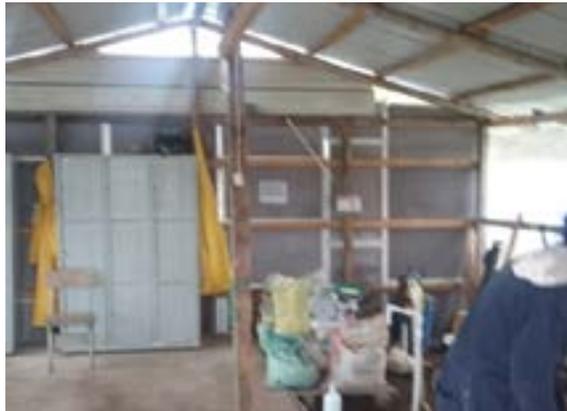
Ilustración 340. Poceta de aseo.
Fuente: equipo diagnóstico.

Este bloque cuenta con una poceta de aseo, su estado físico es bueno y su funcionamiento es correcto.

- Se recomienda construir un nicho para empotrar la llave de la poceta de aseo, para que no sufra daños.

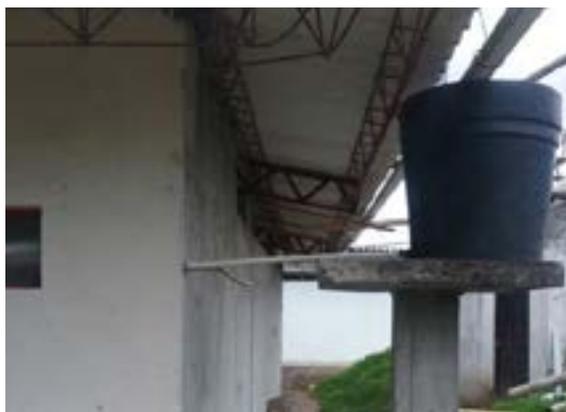
El bloque cuenta con un tanque elevado plástico de V=250 lt, sus conexiones están en buen estado físico y su funcionamiento es correcto.

Ilustración 345 . Tanque elevado V=250 lt.
Fuente: equipo diagnóstico.

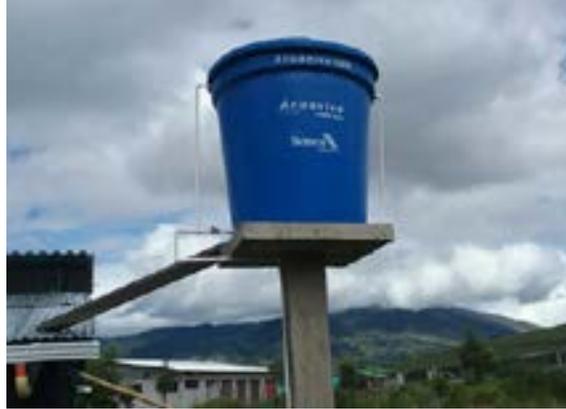
El bloque cuenta con un tanque elevado plástico de $V=1000$ lt, sus conexiones están en buen estado físico y su funcionamiento es correcto.

Ilustración 348. Tanque elevado V=1000lt.
Fuente: equipo diagnóstico.

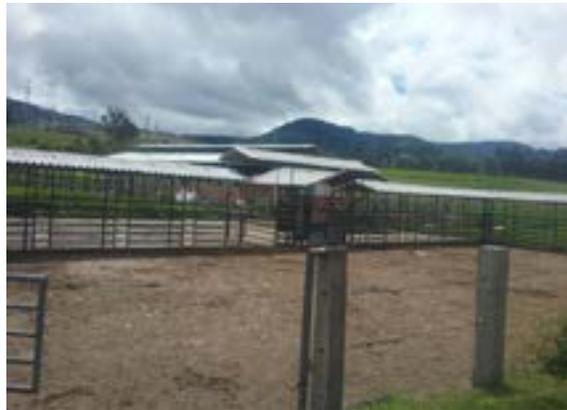
El bloque 21 es utilizado como establo para ganadería, cuenta con una casa que se está derrumbando.

Ilustración 349. Bloque 21 ganadería.
Fuente: equipo diagnóstico.

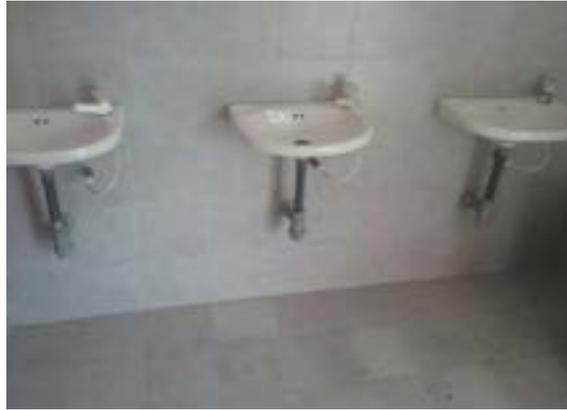
En el baño de hombres 3 acoples plásticos de lavamanos, presentan fisuras.

1 ducha del baño de mujeres no tiene griferías completa.

Ilustración 357. Acoples de lavamanos.
Fuente: equipo diagnóstico.

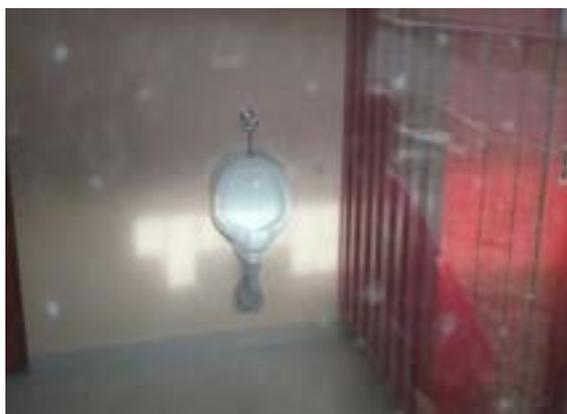
Un orinal no funciona adecuadamente ya que el sifón presenta fugas y no es el adecuado para este orinal.

Ilustración 359. Sifón de orinal.
Fuente: equipo diagnóstico.

- Se recomienda realizar mantenimiento preventivo periódicamente a las instalaciones de las redes principales.
- Se recomienda realizar un mantenimiento preventivo a todas las instalaciones y aparatos hidrosanitarios mínimo cada 2 meses para evitar futuros taponamientos o fallos en el sistema hidráulico.
- Se recomienda Cambiar los aparatos sanitarios que estén en mal estado o sin funcionamiento, las conexiones hidráulicas deficientes e instalar los registros de control de los espacios que lo requieran.

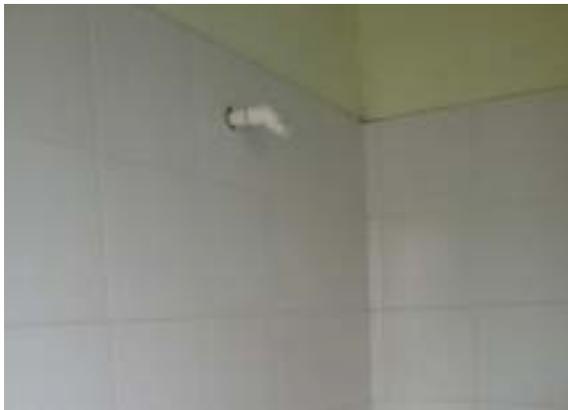
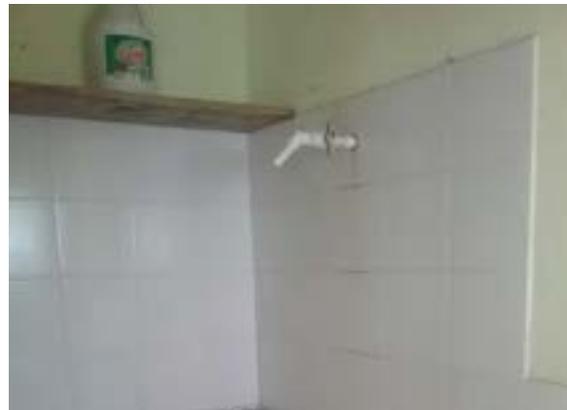
Las griferías instaladas no son las adecuadas en las duchas, en los baños.

Ilustración 366. Griferías de Ducha.
Fuente: equipo diagnóstico.

Ilustración 367. Griferías de ducha.
Fuente: equipo diagnóstico.

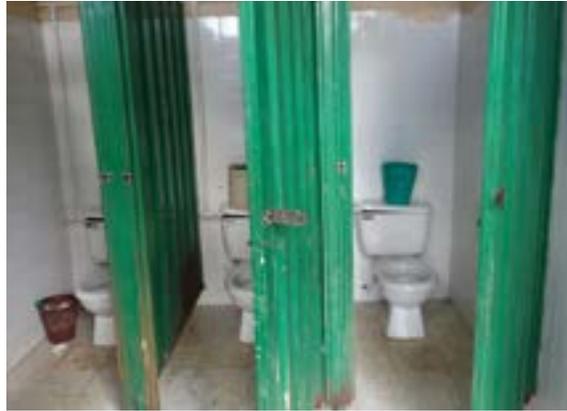
La tubería de pvc que suministra los retretes del baño de hombres, se encuentra mal construida, no está empotrada en los muros. Tampoco cuentan con acoples plástico $D=1/2$ ".

Ilustración 376. Tubería a la vista.
Fuente: equipo diagnóstico.

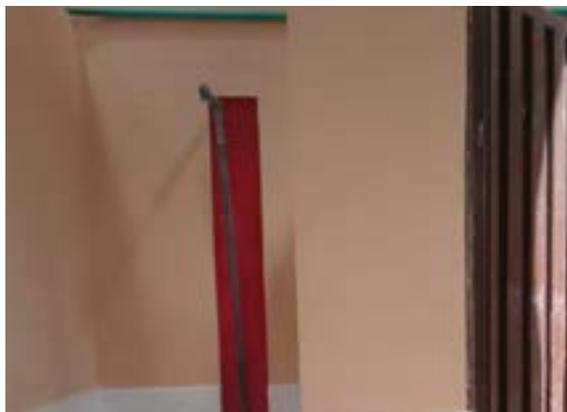
Las duchas se encuentran mal construidas y la tubería no es la adecuada, ya que estas construidas en hg que presenta corrosión, no cuentan con griferías adecuadas para ducha.

Ilustración 378. Ducha.
Fuente: equipo diagnóstico.

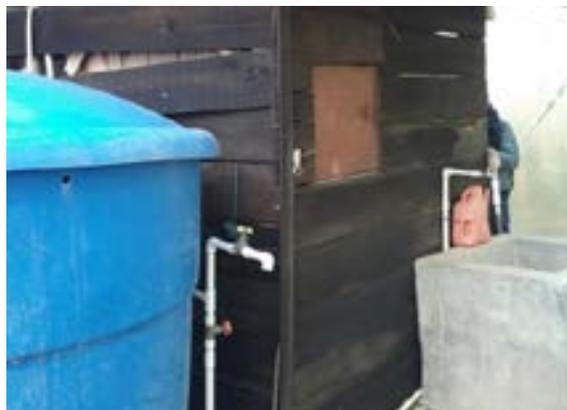
El tanque superficial de $V=10.000$ lt es de plástico, las tuberías y accesorios están bien contruidos, su estado físico es bueno y su funcionamiento es correcto.

Ilustración 383. Tanque superficial.
Fuente: equipo diagnóstico.

- Se recomienda el lavado y desinfección del tanque plástico V=10.000.
- Se recomienda realizar un mantenimiento preventivo a toda la red de riego, mínimo cada 2 meses para evitar futuros daños en el sistema.

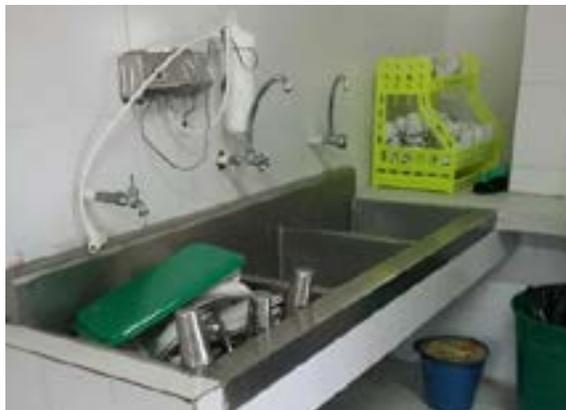
Las griferías de suministro y desagüe de los lavaplatos de la cocina, se encuentran en mal estado físico y su funcionamiento es defectuoso.

En la cocina también se encontró una llave dañada.

Ilustración 392. Llave lavaplatos.
Fuente: equipo diagnóstico.

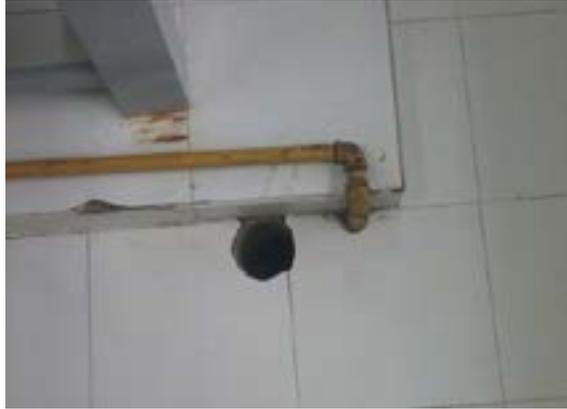
Se encontraron 2 sifones dañados en baño y cocina de D=2”.

Ilustración 393. Sifón de piso.
Fuente: equipo diagnóstico.

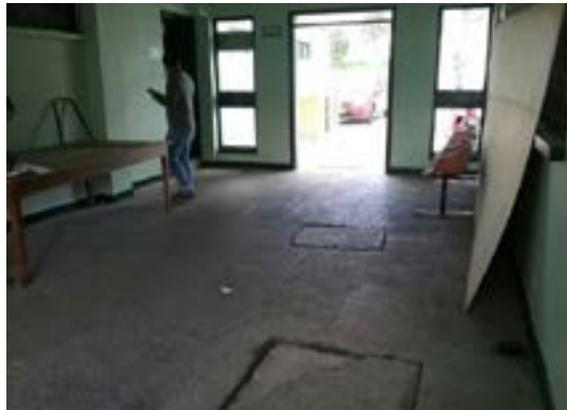
El bloque cuenta con 4 cajas de inspección están en mal estado físico, su funcionamiento es correcto.

Ilustración 394. Cajas de inspección.
Fuente: equipo diagnóstico.

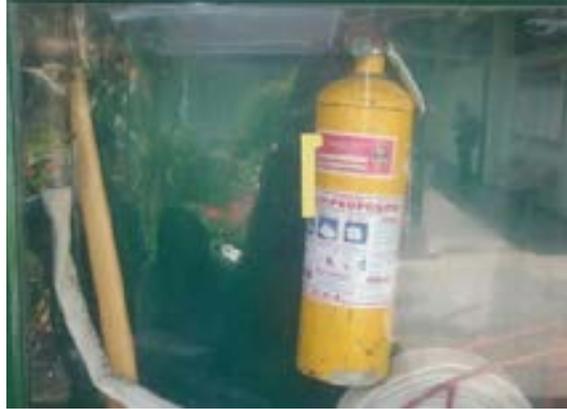
El bloque no tiene red contra incendio, pero en este bloque existe un gabinete tipo 3. Se recomienda revisar el diseño.

No cuenta con llave spanner.

Ilustración 395. Extintor.
Fuente: equipo diagnóstico.

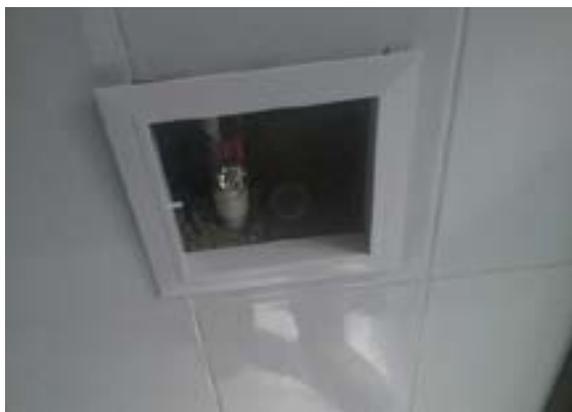
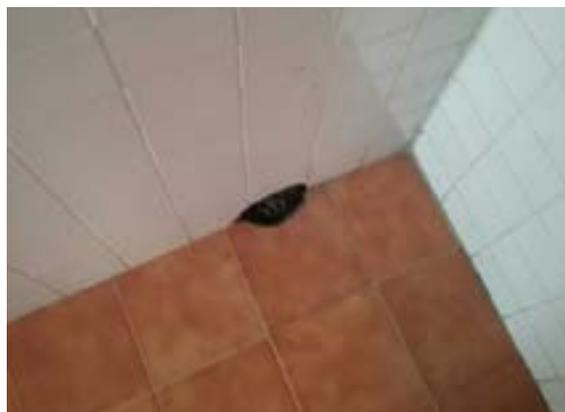
El bloque cuenta con 3 Baños, 1 tiene válvula de control de espacio mal construida y otra no tiene tapa plástica de 20 x20 cm.

Ilustración 397. Caja válvula de control de espacio.
Fuente: equipo diagnóstico.

Ilustración 398. Caja válvula de control de espacio.
Fuente: equipo diagnóstico.

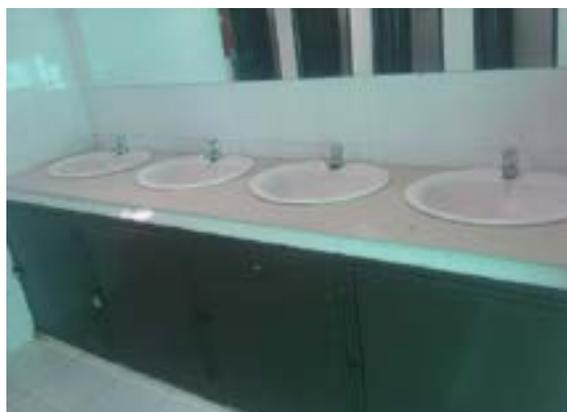
Dos griferías de lavamanos tipo llave no funcionan adecuadamente.

Ilustración 399. Lavamanos tipo llave.
Fuente: equipo diagnóstico.

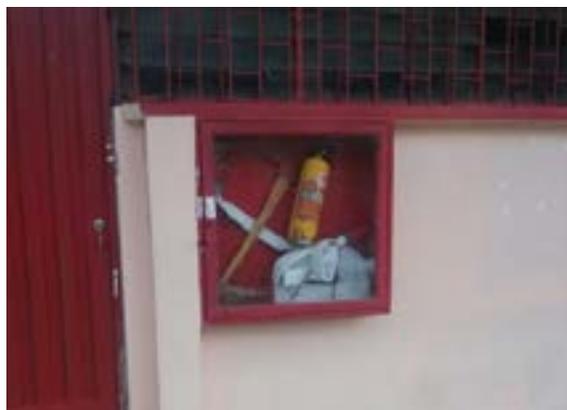
El bloque no tiene red contra incendio, pero en este bloque existe un gabinete tipo 3. Se recomienda revisar el diseño.

No cuenta con llave spanner.

Ilustración 400 Gabinete clase 3.
Fuente: equipo diagnóstico.

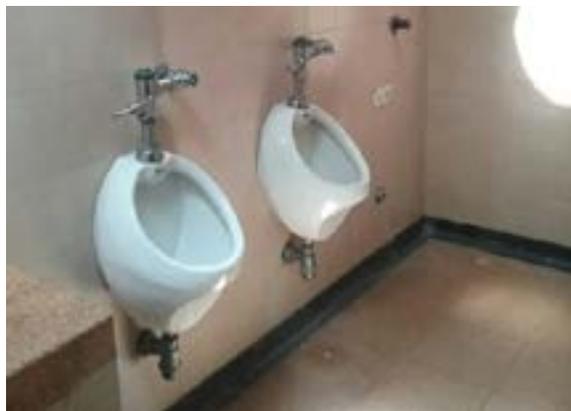
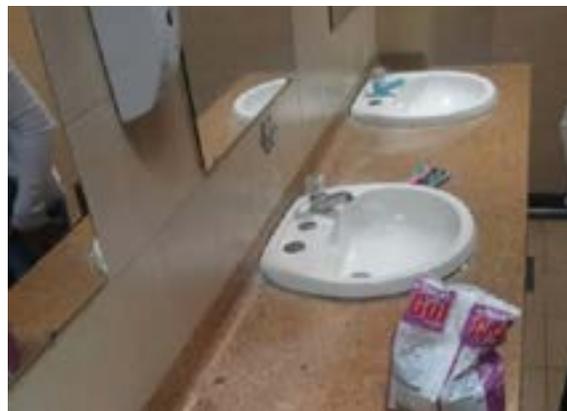
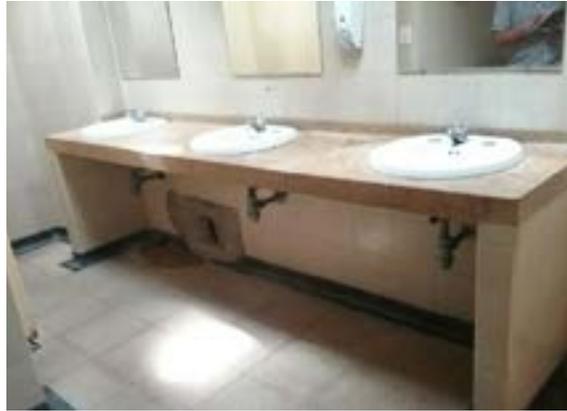
En bloque cuenta con baño de hombres y mujeres, Al baño de hombres le falta un orinal tipo fluxómetro, la válvula de control de espacio está mal construida; El baño de mujeres tiene 2 lavamanos tipo llave que no funcionan correctamente y falta un flotador para retrete tipo tanque.

Ilustración 413. Orinales tipo fluxómetro.
Fuente: equipo diagnóstico.

Ilustración 414. Lavamanos tipo llave.
Fuente: equipo diagnóstico.

Ilustración 415. Válvula de control de espacio.
Fuente: equipo diagnóstico.

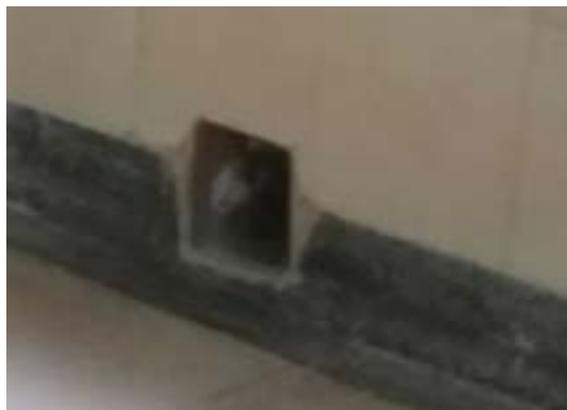
En bloque cuenta con baño de hombres y mujeres, Al baño de hombres le falta la válvula de control de espacio está mal construida; El baño de mujeres tiene caja válvula de control de espacio, pero no cuenta con tapa plástica 20 x 20 cm.

Ilustración 417. Caja válvula de control de espacio.
Fuente: equipo diagnóstico.

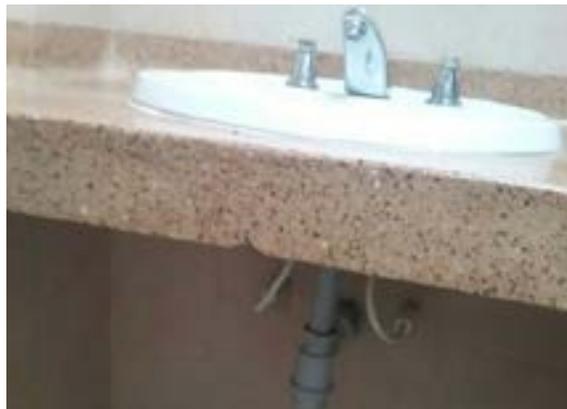
En bloque cuenta con baño de hombres y mujeres, Al baño de hombres le falta la válvula de control de espacio está mal construida; El baño de mujeres le falta la válvula de control de espacio está mal construida.

Ilustración 419. Válvula de control de espacio.
Fuente: equipo diagnóstico.

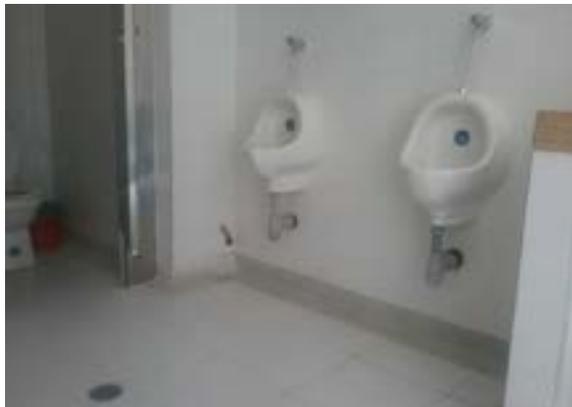
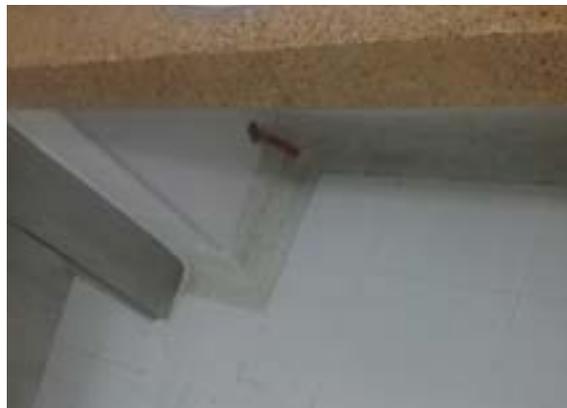
En bloque cuenta baño de hombres y mujeres, Al baño de hombres le falta la válvula de control de espacio está mal construida; El baño de mujeres le falta la válvula de control de espacio está mal construida.

Ilustración 421. Válvula de control de espacio baño hombres.
Fuente: equipo diagnóstico.

Ilustración 422. válvula de control de espacio baño mujeres.
Fuente: equipo diagnóstico.

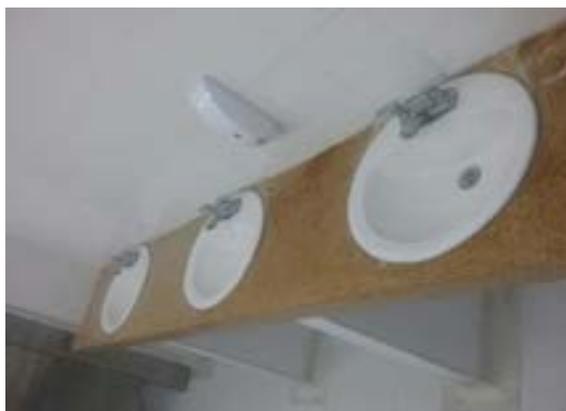
Ilustración 423. Lavamanos tipo llave.
Fuente: equipo diagnóstico.

En el baño de mujeres 2 lavamanos no funcionan adecuadamente, las griferías están dañadas.

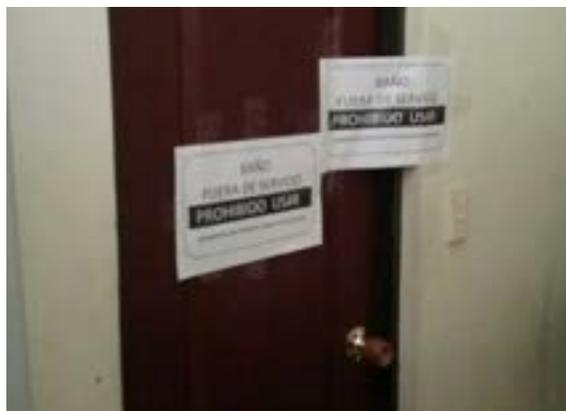
Ilustración 424. Baño fuera de servicio. .
Fuente: equipo diagnóstico.

Dentro de la cocina existe un baño que esta sellado, según la información suministrada no está en uso, como medida preventiva para no contaminar la cocina.

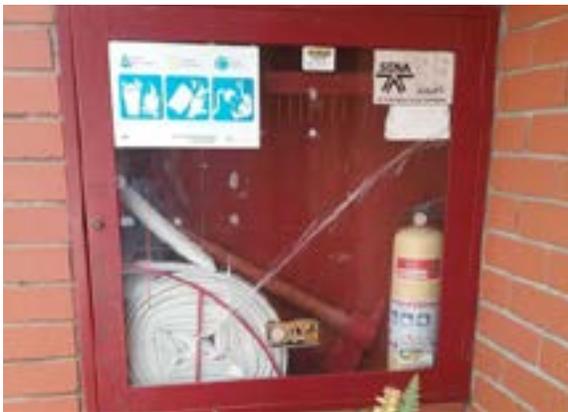
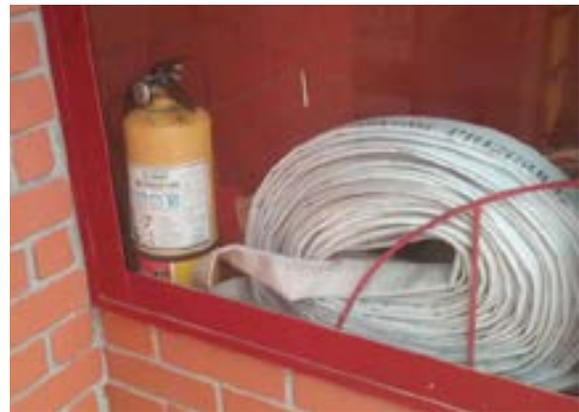
El bloque cuenta con 2 gabinetes contra incendio, pero el centro no cuenta con red contra incendio.

Ilustración 429. Gabinete contra incendio.
Fuente: equipo diagnóstico.

Ilustración 430. Gabinete contra incendio.
Fuente: equipo diagnóstico.

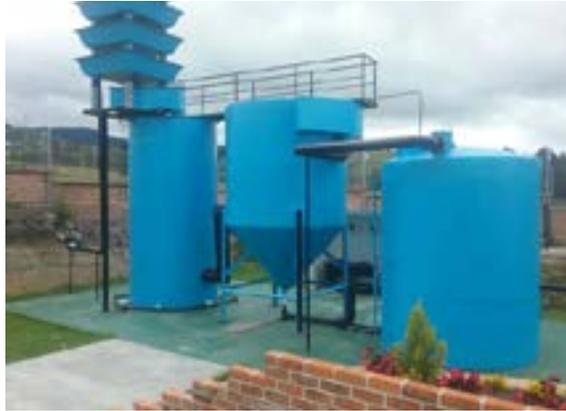
Ilustración 434. PTAP.
Fuente: equipo diagnóstico.

La planta de tratamiento es nueva no se ha puesto en funcionamiento.

Este sistema a futuro se abastecerá de un afloramiento y reemplazara el suministro por parte del acueducto municipal.

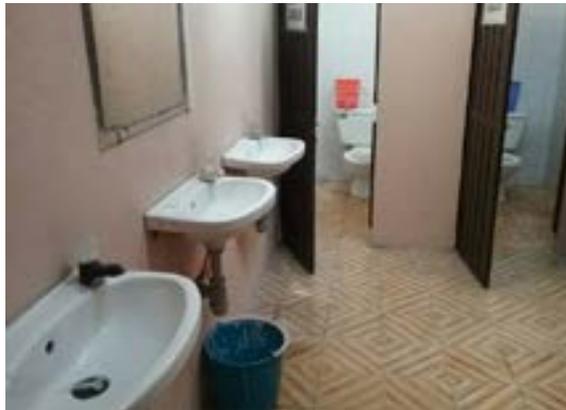
El baño es mixto, cuenta con 2 retretes tipo tanque que no tienen bizcocho, 3 lavamanos tipo llave y 3 duchas.

Ilustración 440. Retrete tipo tanque.
Fuente: equipo diagnóstico.

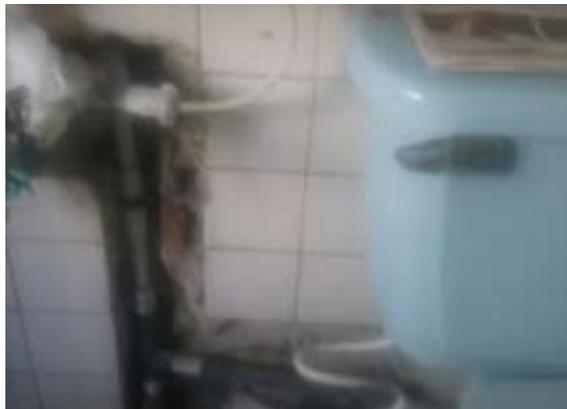
Algunas tuberías y conexiones están a la vista

Ilustración 446. Regatas sin tapar.
Fuente: equipo diagnóstico.

- Se recomienda realizar mantenimiento cada 2 meses a las instalaciones de las redes principales.
- Se recomienda realizar un mantenimiento preventivo a todas las instalaciones y aparatos hidrosanitarios mínimo cada 2 meses para evitar futuros taponamientos o fallos en el sistema hidráulico.
- Se recomienda tapar las regatas en muro, para cubrir la tubería, los accesorios y evitar futuros daños en el sistema potable.
