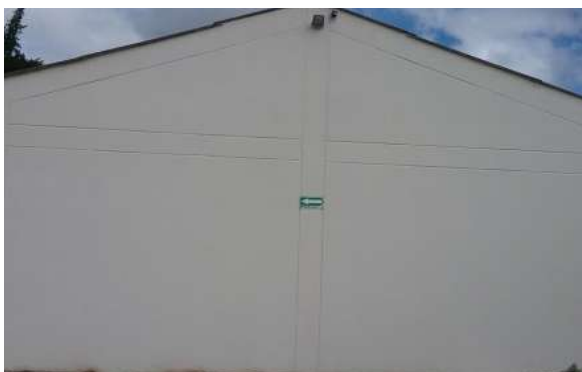
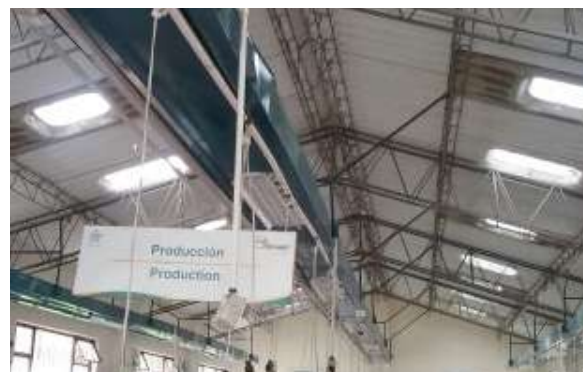
Ilustración 160. Estructura bloque 26
Fuente. Equipo de diagnóstico

La estructura de forma aparente, presenta óptimas condiciones de uso, no evidencia fisuras y/o grietas ni signos de humedad, que afecten su comportamiento. Cabe mencionar que en el momento de la visita, esta estructura contaba, con una restauración de meses atrás.

- La estructura en general, de forma aparente presenta óptimas condiciones de uso, no evidencia fisuras y/o grietas ni signos de humedad, que afecten su condición actual.
- El bloque no cuenta con red contraincendios, por tanto no cumple con lo estipulado en el capítulo J de la NSR-10.
- La cubierta de asbesto cemento, presenta deterioro lo que hace no cumpla con las normas de salubridad. Se recomienda realizar su mantenimiento y/o cambio.
- Se recomienda realizar mantenimiento periódico a la estructura.

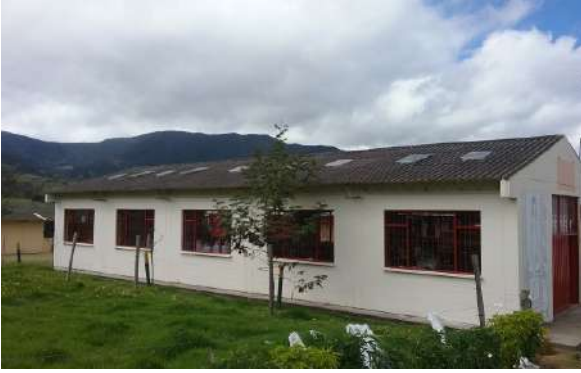
Ilustración 161. Estructura de cubierta
Fuente. Equipo de diagnóstico

La cubierta, presenta inclinación, en teja de asbesto cemento, con estructura de cerchas metálicas en celosía. Esta se encuentra amarrada al sistema estructural.

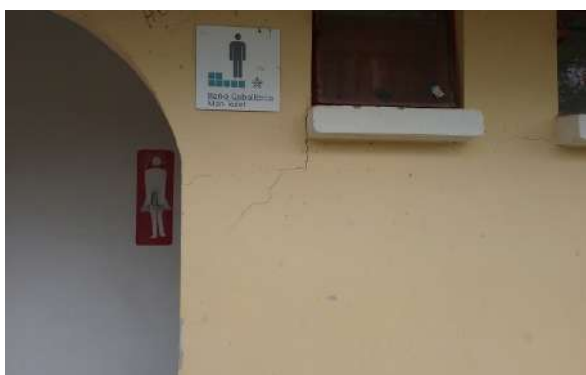
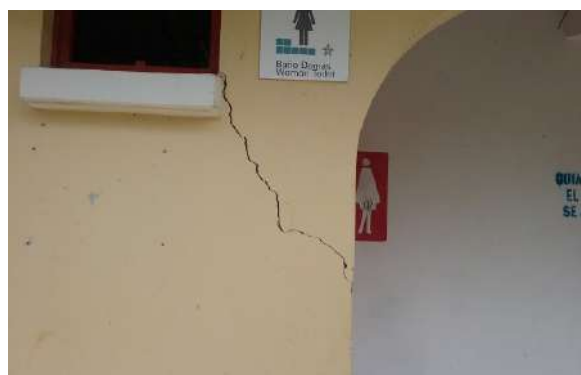
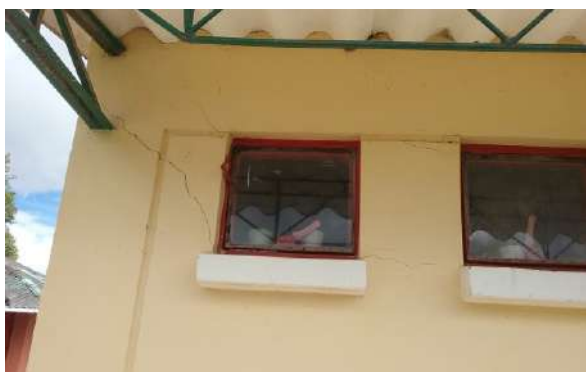
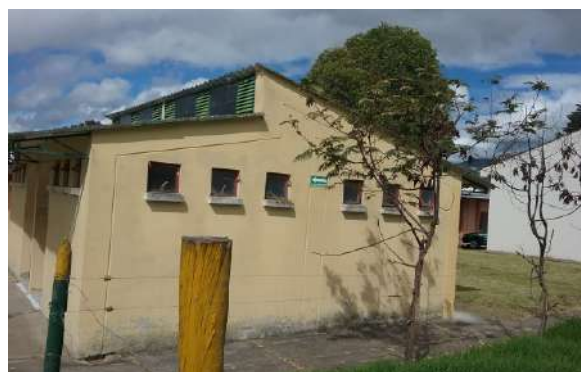
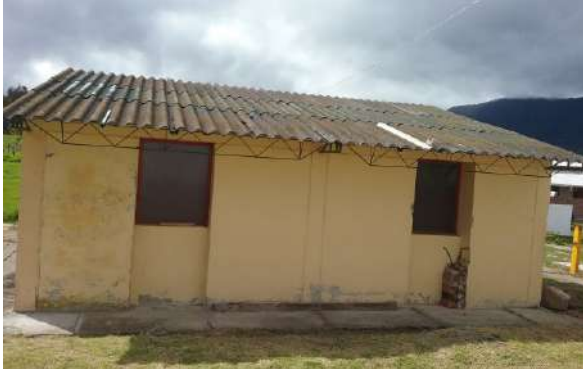
Ilustración 164. Estructura bloque 27
Fuente. Equipo de diagnóstico

La estructura presenta deterioro, fisuras y/o grietas y signos de humedad, lo que hace que no funcione de manera estructural. Además los elementos no estructurales como las puertas, no presentan condiciones óptimas.

- En general esta estructura, presenta fisuras y/o grietas y signos de humedad, además evidencia deterioro y la mampostería no cuenta con refuerzo, lo que hace que no presenta un buen comportamiento estructural. Adicional la cubierta de asbesto cemento no se encuentra en estado óptimo de uso, su estructura metálica presentan signos de corrosión. Sus elementos no estructurales, presentan deterioro.
- Se recomienda realizar el respectivo reforzamiento.

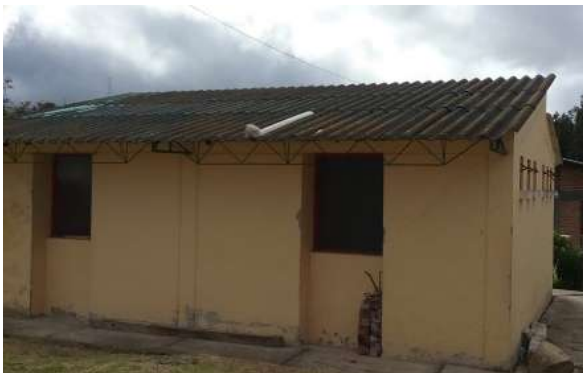
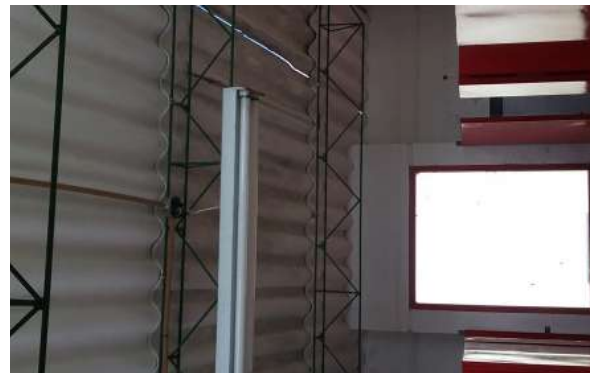
Ilustración 166. Estructura de cubierta bloque 5
Fuente. Equipo de diagnóstico

La cubierta presenta inclinación, en teja de asbesto cemento, con estructura de cerchas metálicas. Esta se encuentra sobre puesta en la estructural.

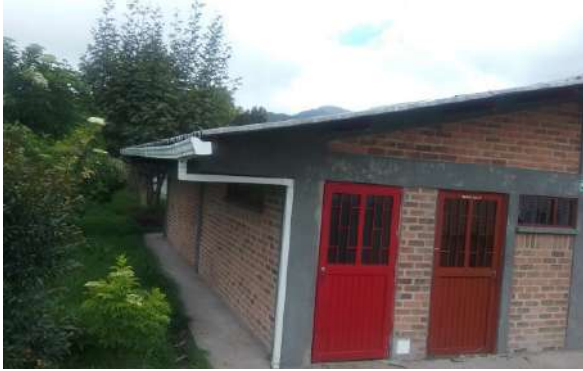
Ilustración 169. Estructura bloque 28
Fuente. Equipo de diagnóstico

La estructura de forma aparente, presenta buenas condiciones, no evidencia fisuras y/o grietas ni signos de humedad, que alteren su condición.

- En general la estructura de forma aparente, presenta un buen comportamiento estructural y sísmico, ya que no presenta fisuras y/o grietas, ni signos de humedad en elementos estructurales, que alteren su comportamiento.
- El bloque no cuenta con red contraincendios, por tanto no cumple con lo estipulado en el capítulo J de la NSR-10.
- Se recomienda realizar mantenimiento periódico a la estructura.

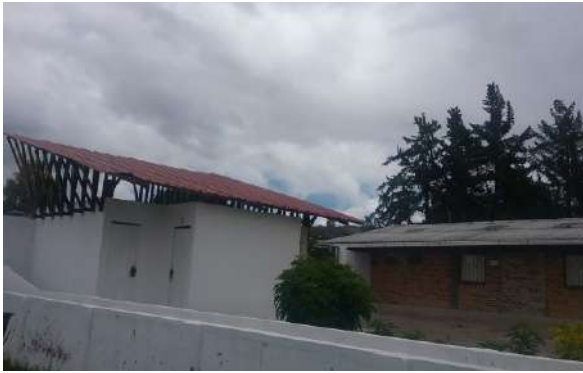
Ilustración 173. Estructura de cubierta
Fuente. Equipo de diagnóstico

La cubierta presenta inclinación metálica, soportada con estructura de guadua. Esta se encuentra amarrada al sistema estructural.

- La estructura de forma aparente, presenta condiciones óptimas de uso, sin embargo en una de las fachadas evidencia fisuras y/o grietas de forma longitudinal. Se recomienda reforzar la mampostería.
- La estructura de guadua de la cubierta, no cumple con las especificaciones del título G de la NSR-10. Se recomienda intervenir la cubierta.
- El bloque no cuenta con red contraincendios, por tanto no cumple con lo estipulado en el capítulo J de la NSR-10.
- Se recomienda reforzar la conexión cubierta-contra estructura de concreto o mampostería.

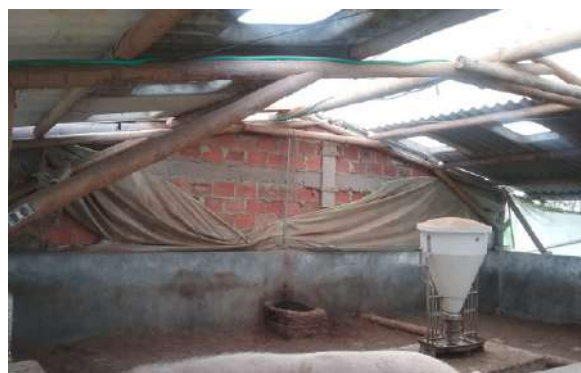
Ilustración 178. Estructura bloque 30 parte B
Fuente. Equipo de diagnóstico

La estructura presenta deterioro y falta de mantenimiento.

- La estructura de cubierta de la parte A, presenta signos de corrosión. Se recomienda realizar su mantenimiento y/o cambio.
- La estructura en la parte B, no cumple con las especificaciones del título G, de la NSR -10, por ende no presenta un buen comportamiento estructural. Se recomienda realizar replanteamiento.

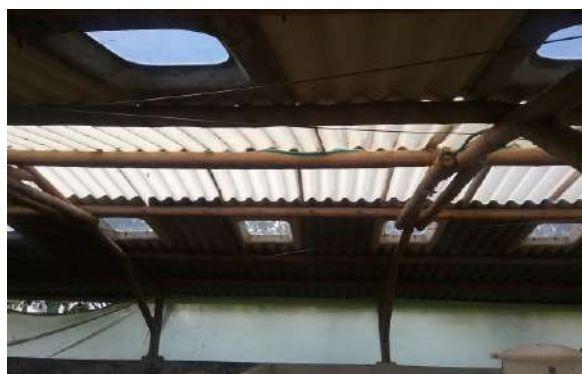
Ilustración 179. Estructura de cubierta bloque 30 parte B
Fuente. Equipo de diagnóstico

La cubierta presenta inclinación en teja de asbesto cemento, con estructura de guadua. Esta se encuentra sobre puesta en la estructura.

- La cubierta en general presenta deterioro, lo que hace que no cumpla con las normas de salubridad. Se recomienda realizar su mantenimiento y/o cambio.

- Se recomienda replanteamiento y reemplazo de cubierta en madera de zona porcina, reforzamiento de elementos de cubierta, componer placa de contrapiso deteriorada y elementos no estructurales.

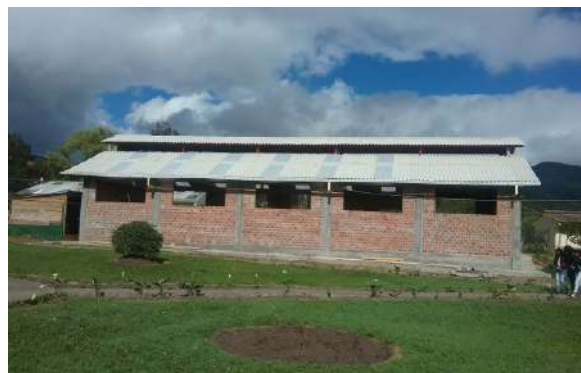
Ilustración 182. Estructura bloque 31
Fuente. Equipo de diagnóstico

En el momento de la visita, la estructura se encuentra en construcción, desde el año 2015. No evidencia fisuras y/o grietas ni signos de humedad, que alteren su comportamiento.

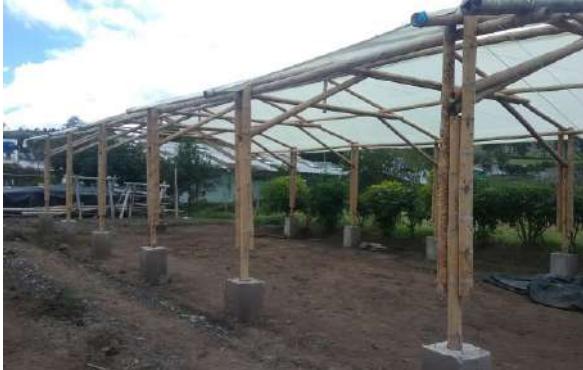
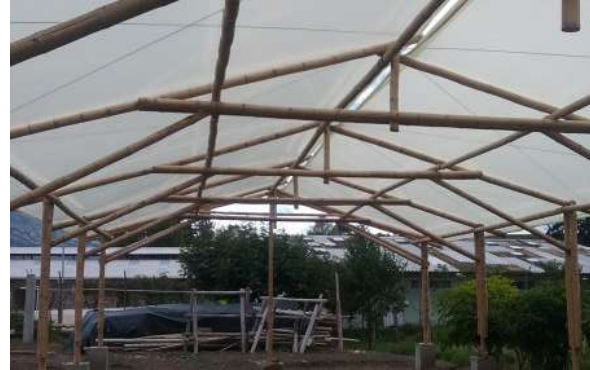
Ilustración 191. Estructura bloque 34
Fuente. Equipo de diagnóstico

De forma aparente las estructuras, cuentan con óptimas condiciones y funcionan estructuralmente.

- Las estructuras de forma aparente cuentan con un buen comportamiento estructural y sísmico, ya que la masa que soporta es muy pequeña, cumple con las especificaciones del título G de la NSR-10.
- Se recomienda realizar mantenimiento periódico a las estructuras.

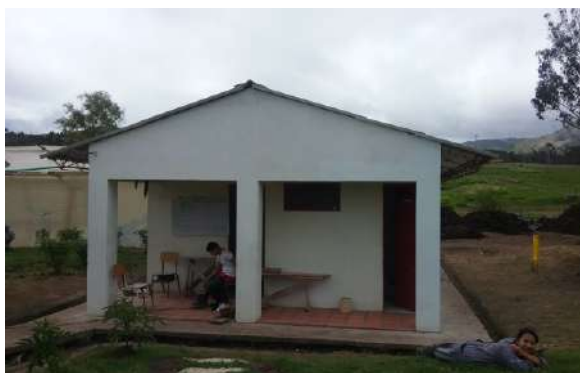
Ilustración 193. Fachada bloque 35
Fuente. Equipo de diagnóstico

La estructura de forma aparente presenta óptimas condiciones de uso, sin embargo evidencia fisuras y/o grietas longitudinales en un costado de las fachadas.

- La estructura, presenta fisuras y/o grietas de forma longitudinal, afectando su comportamiento estructural. Se recomienda reforzar la mampostería.
- La teja de asbesto cemento, presenta deterioro no cumpliendo con las normas de salubridad. Se recomienda realizar su mantenimiento y /o cambio.
- Se recomienda realizar mantenimiento a los elementos no estructurales.
- El bloque no cuenta con red contraincendios, por tanto no cumple con el capítulo J, de la NSR-10.
- Se recomienda realizar el respectivo reforzamiento enfocado a los elementos que componen la cubierta.

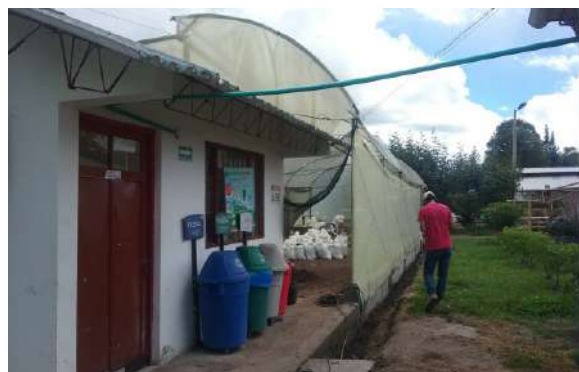
Ilustración 197. Estructura bloque 36 parte A
Fuente. Equipo de diagnóstico

Esta parte de la estructura, presenta condiciones óptimas de uso, no evidencia fisuras y/o grietas ni signos de humedad.

- La estructura en la parte A, presenta óptimas condiciones de uso. Se recomienda reforzar la mampostería. En la estructura metálica de cubierta se evidencia signos de corrosión. Se recomienda realizar su mantenimiento y/o cambio.
- La estructura en la parte B, presenta signos de corrosión, se recomienda realizar su mantenimiento con pintura anticorrosiva.

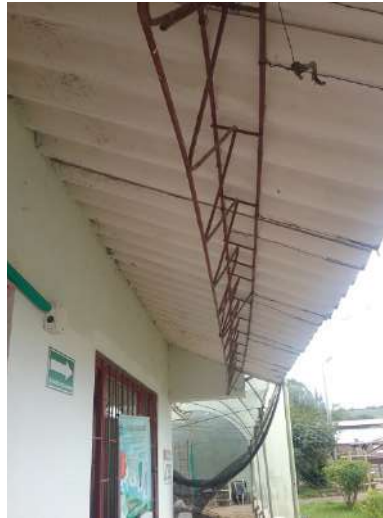
Ilustración 198. Estructura de cubierta bloque 36 parte A
Fuente. Equipo de diagnóstico

La cubierta presenta inclinación en teja de asbesto cemento, con estructura de cerchas metálicas. Esta se encuentra amarrada al sistema estructural.

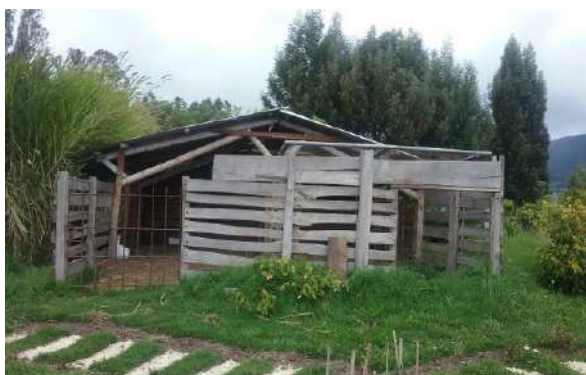
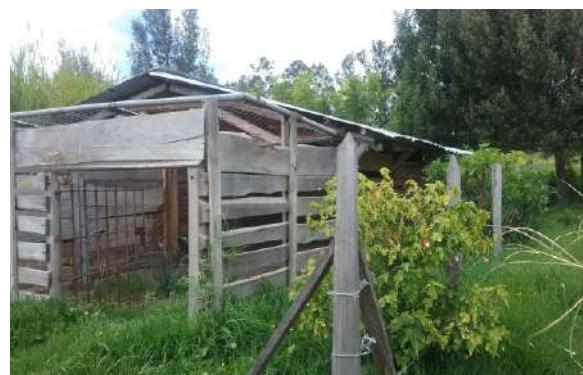
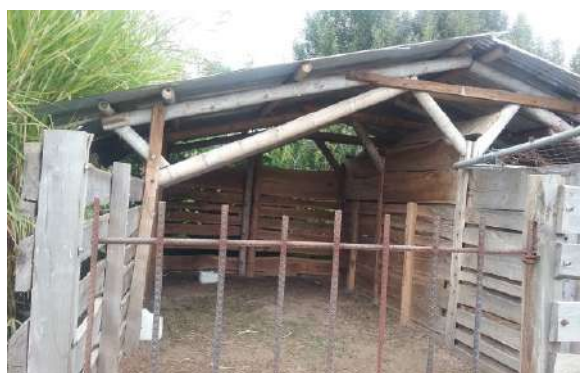
Ilustración 201. Estructura bloque 37
Fuente. Equipo de diagnóstico

- La estructura presenta estado de deterioro, cabe mencionar que en el momento de la visita no se encontraba en funcionamiento. No cumple con las mínimas especificaciones del título G de la NSR-10. Se recomienda replantear la estructura.

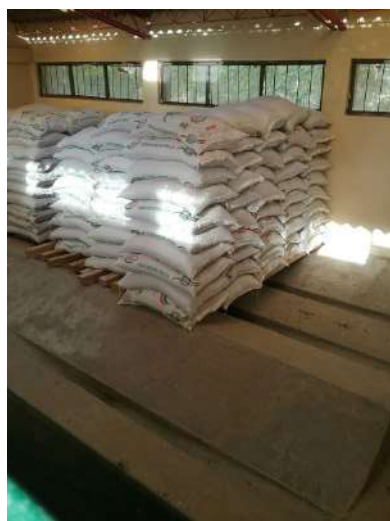
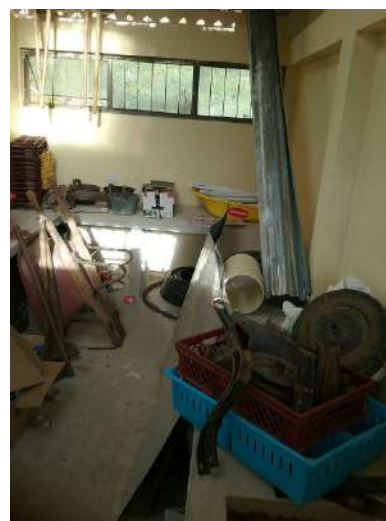
Ilustración 204. Estructura bloque 38
Fuente. Equipo de diagnóstico

La estructura de manera aparente, presenta óptimas condiciones de uso, no evidencia fisuras y/o grietas en elementos estructurales

- La estructura en general, presenta de forma aparente un buen comportamiento estructural y sísmico.
- La cubierta de teja de asbesto cemento, presenta deterioro, no cumpliendo con las normas de salubridad. Se recomienda realizar su mantenimiento y/o cambio.
- El bloque no cuenta con red contraincendios, por tanto no cumplen con el capítulo J, de la NSR-10.
- Se recomienda realizar mantenimiento periódico a la estructura.

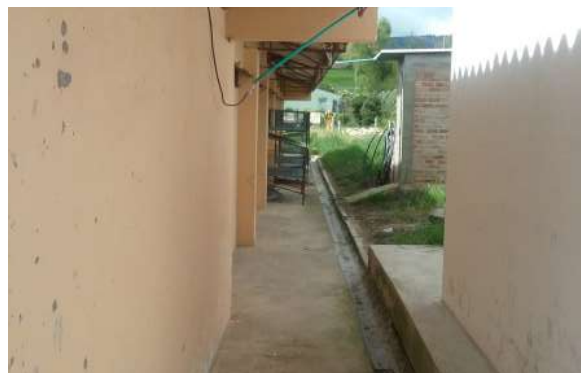
Ilustración 207. Estructura bloque 39
Fuente. Equipo de diagnóstico

La estructura de forma aparente presenta óptimas condiciones de uso, no evidencia fisuras y/o grietas ni signos de humedad.

- En general la estructura presenta condiciones óptimas de uso y un buen comportamiento estructural y sísmico.
- La cubierta de asbesto cemento, presenta deterioro. Se recomienda realizar el respectivo mantenimiento y/o cambio.
- La estructura metálica de la cubierta, evidencia signos de corrosión. Se recomienda realizar su mantenimiento.
- El bloque no cuenta con red contraincendios, por tanto no cumple con lo estipulado en el capítulo J, de la NSR-10.
- Se recomienda realizar el respectivo reforzamiento enfocado en confinar muros, reparación placa de contrapiso, cambio de cubierta, reforzamiento de estructura metálica.

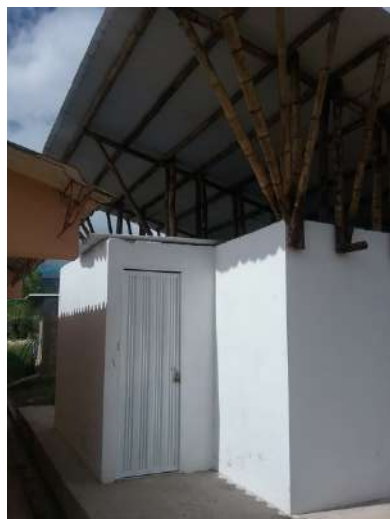
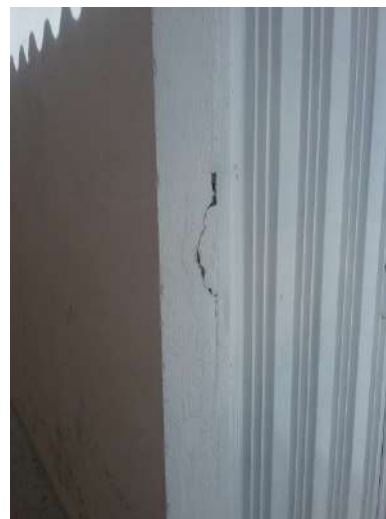
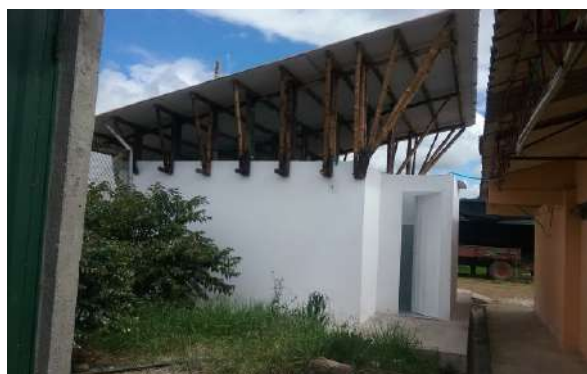
Ilustración 211. Estructura bloque 40
Fuente. Equipo de diagnóstico

Esta estructura es reciente, presenta buenas condiciones y óptimo estado, sin embargo evidencia fisuras longitudinales en las fachadas.

- En general la estructura presenta óptimas condiciones de uso. Se recomienda reforzar la mampostería.
- El bloque no cuenta con red contraincendios, por tanto no cumple con lo estipulado en el capítulo J de la NSR-10.
- Se recomienda realizar el respectivo reforzamiento enfocado en la conexión cubierta-estructura de concreto o mampostería.

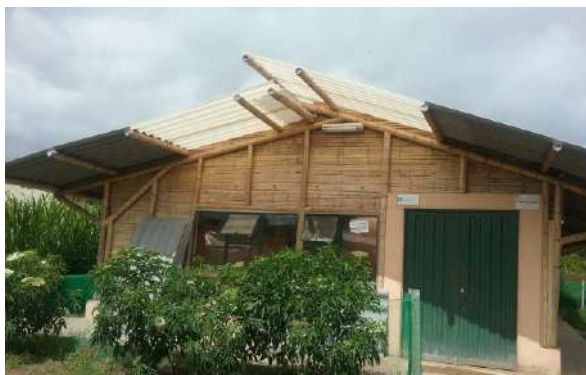
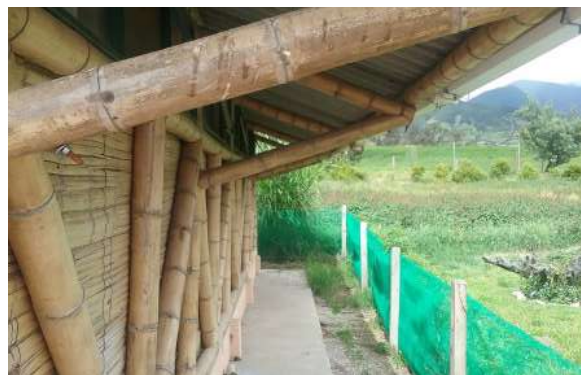
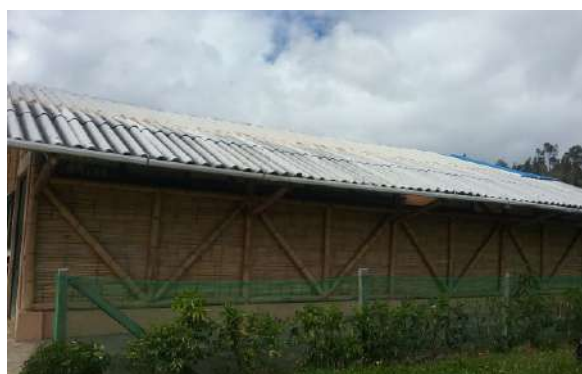
Ilustración 215. Estructura bloques 41 y 42
Fuente. Equipo de diagnóstico

Las estructuras de forma aparente, presentan condiciones óptimas de uso, no evidencian, ninguna clase de alteraciones.

- La estructura de forma aparente, presenta un buen comportamiento estructural y sísmico, no evidencia fisuras y/o grietas en elementos estructurales, que hagan que altere su comportamiento. Cumpliendo con lo estipulado en el título G, de la NSR-10.
- La cubierta en los bloques No. 41 y 42 presenta deterioro, no cumpliendo con las normas de salubridad. Se recomienda realizar su mantenimiento.
- Ninguno de los bloques cuenta con red contraincendios, por tanto no cumplen con lo estipulado en el capítulo J de la NSR-10.
- Se recomienda realizar mantenimiento periódico a las estructuras.

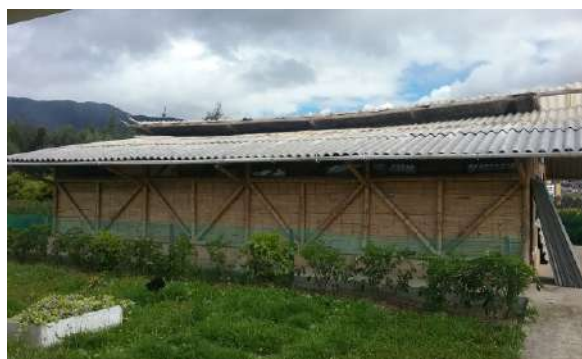
Ilustración 216. Cubierta bloques 41 y 42
Fuente. Equipo de diagnóstico

Para los bloques No. 41 y 42 la cubierta presenta inclinación en teja de asbesto cemento y plástica. Cuentan con estructura en guadua. Las dos cubiertas se encuentran amarradas al sistema estructural.

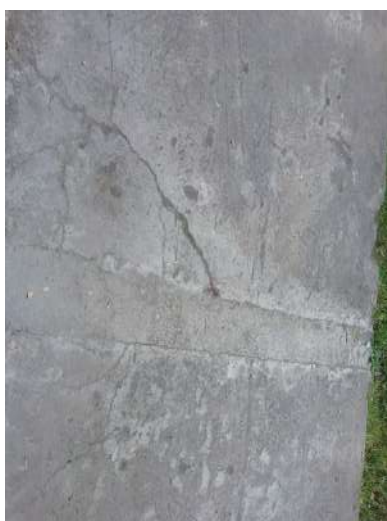
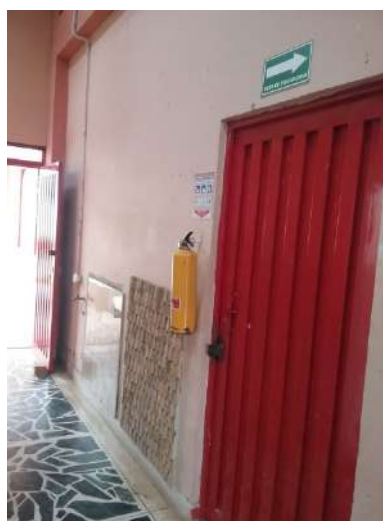
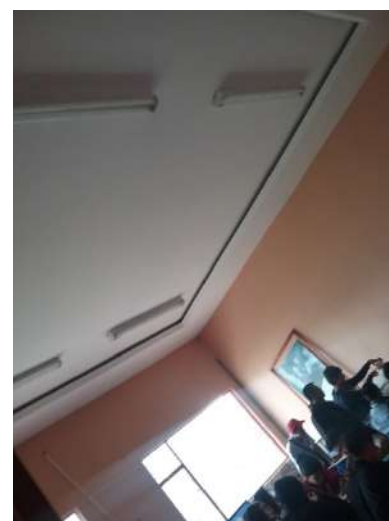
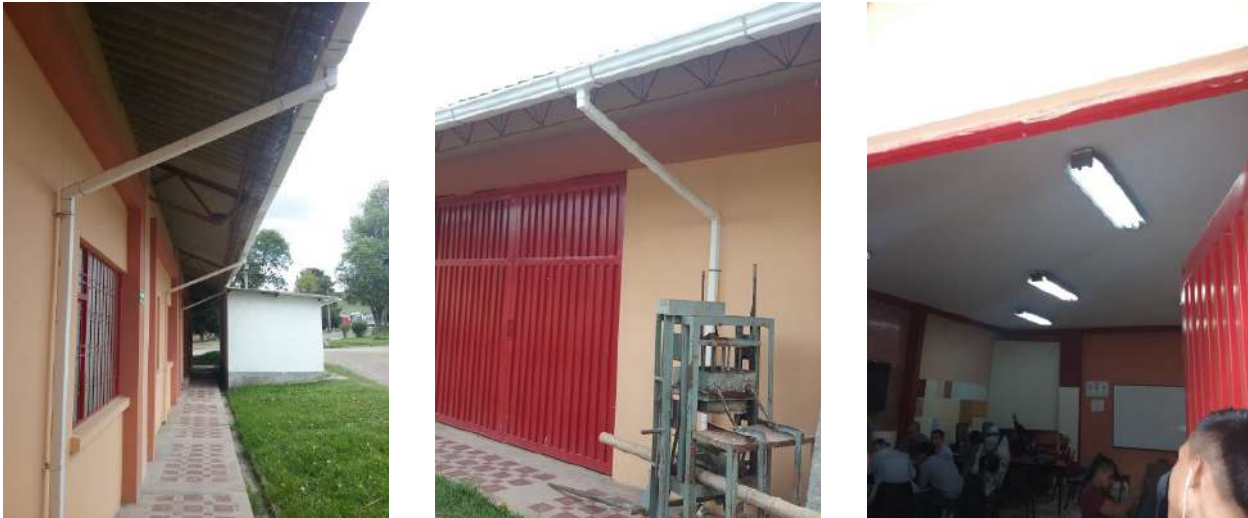
Ilustración 223. Estructura bloque 44
Fuente. Equipo de diagnóstico

La estructura de forma aparente presenta un buen comportamiento estructural, no evidencia nada que altere su comportamiento.

- En general la estructura presenta óptimas condiciones de uso. De forma aparente la estructura evidencia buen comportamiento estructural y sísmico, no hay afectación de fisuras y/o grietas ni signos de humedad, que afecten el comportamiento. Se recomienda reforzar la mampostería.

- En el andén perimetral, se evidencia fisuras y/o grietas, Se recomienda realizar su mantenimiento.
- El bloque no cuenta con red contraincendios, por tanto no cumple con lo estipulado en el capítulo J, de la NSR-10.
- Se recomienda realizar el respectivo reforzamiento enfocado en los muros de concreto reforzado, el reforzamiento de elementos metálicos de cubiertas y algunos recalces de columnas.

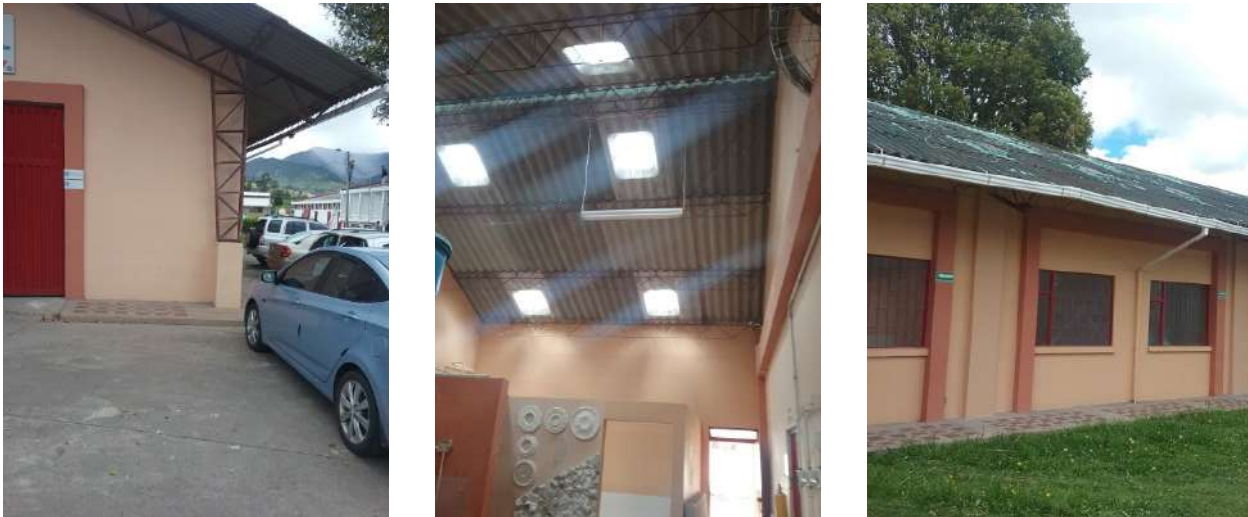
Ilustración 224. Estructura de cubierta
Fuente. Equipo de diagnóstico

La cubierta presenta inclinación, en teja de asbesto cemento, con estructura de cerchas metálicas en celosía. Esta se encuentra amarrada al sistema estructural.

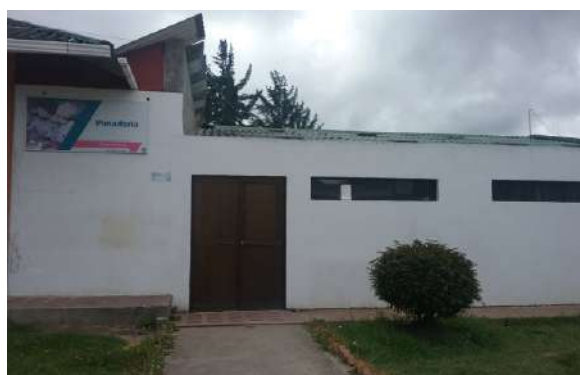
Ilustración 226. Fachada bloque 25
Fuente. Equipo de diagnóstico

La estructura de forma aparente presenta un buen comportamiento estructural, no evidencia fisuras y/o grietas, ni signos de humedad que afecten su comportamiento. Sin embargo presenta fisuras y/o grietas en el andén perimetral y elementos no estructurales se encuentran en mal estado.

- En general, la estructura, presenta óptimas condiciones de uso. De forma aparente la estructura evidencia buen comportamiento estructural y sísmico, no hay afectación de fisuras y/o grietas ni signos de humedad, que afecten el comportamiento. Se recomienda reforzar la mampostería.
- En el andén perimetral, se evidencia fisuras y/o grietas, Se recomienda realizar su mantenimiento.
- La cubierta de teja de asbesto cemento, presenta deterioro. Se recomienda realizar su mantenimiento y /o cambio.
- Se recomienda realizar mantenimiento a los elementos no estructurales.
- El bloque no cuenta con red contraincendios, por tanto no cumple con el capítulo J, de la NSR-10
- Se recomienda realizar el mantenimiento periódico enfocado en los andenes perimetrales y elementos no estructurales.

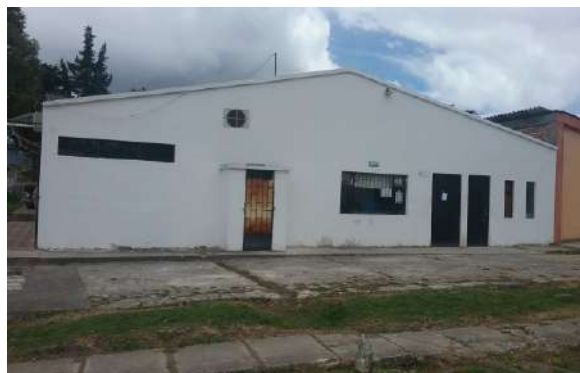
Ilustración 228. Estructura de cubierta
Fuente. Equipo de diagnóstico

La cubierta presenta inclinación, en teja de asbesto cemento, con estructura de cerchas metálicas en celosía. Esta se encuentra amarrada al sistema estructural.

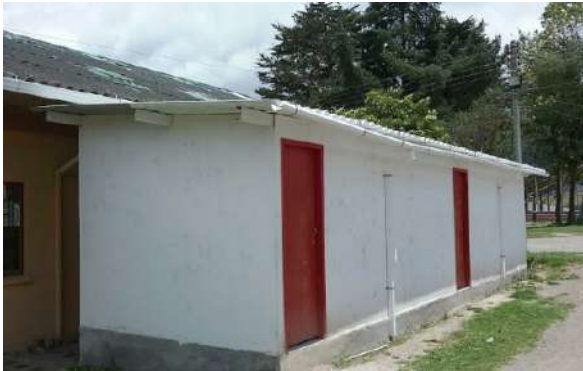
Ilustración 231. Estructura bloque 46
Fuente. Equipo de diagnóstico

La estructura de forma aparente, presenta un buen comportamiento estructural, no evidencia fisuras y/o grietas. Sin embargo evidencia signos de humedad.

- La estructura en general presenta condiciones óptimas de uso, sin embargo evidencia signos de humedad. Se recomienda realizar reforzamiento de mampostería.
- La cubierta no se encuentra amarrada, al sistema estructural, por lo que se recomienda instalar una viga de amarre, para que no esté inestable.
- La cubierta de teja de asbesto cemento, presenta deterioro. Se recomienda realizar su mantenimiento y /o cambio.
- El bloque no cuenta con red contraincendios, por tanto no cumple con el capítulo J, de la NSR-10
- Se recomienda realizar el respectivo reforzamiento enfocado en el confinamiento de muros y reforzamiento de estructura de cubierta.

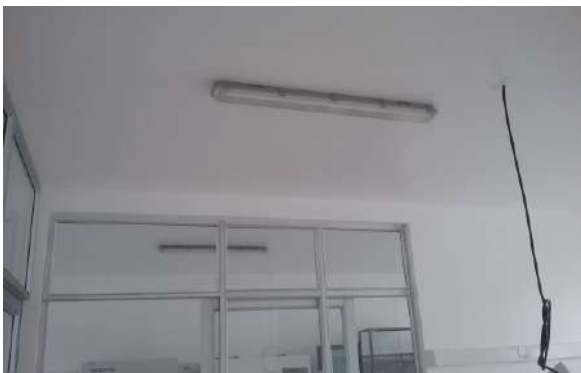
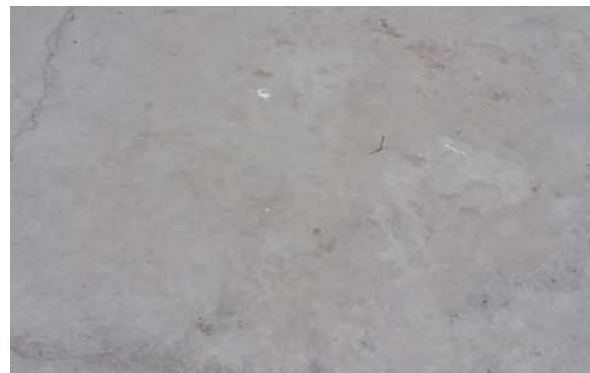
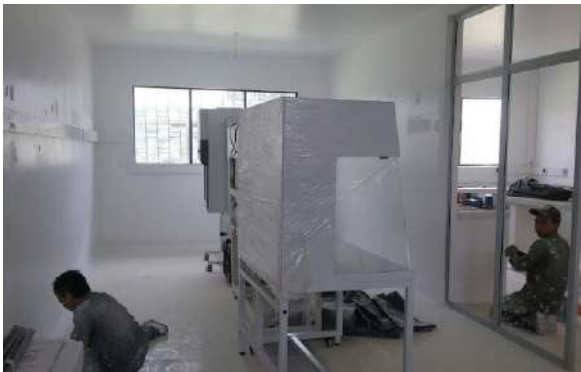
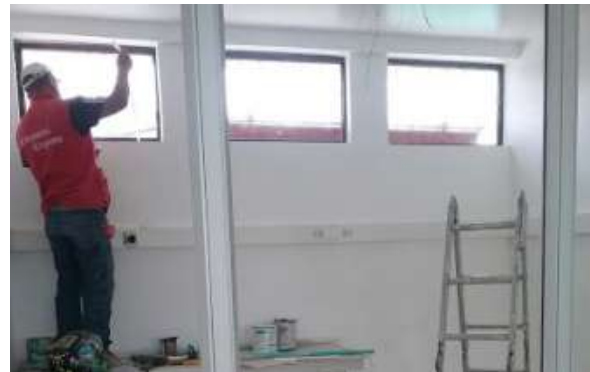
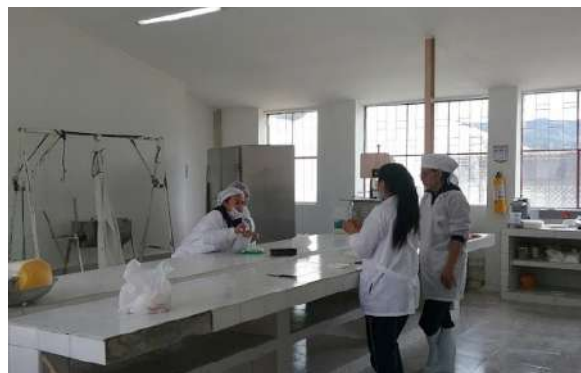
Ilustración 235. Estructura bloque 47
Fuente. Equipo de diagnóstico

En el momento de la visita, este bloque se encontraba en restauración, de forma aparente presenta condiciones óptimas, no evidencia fisuras y/o grietas ni signos de humedad. En el andén perimetral presenta fisuras y/o grietas.

- En general la estructura presenta óptimas condiciones de uso, de forma aparente presenta un buen comportamiento estructural. Cabe mencionar que esta estructura en el momento de la visita se encontraba en restauración. Se recomienda reforzar la mampostería.
- En el andén perimetral se evidencia fisuras y/o grietas. Se recomienda realizar su mantenimiento.
- La cubierta de asbesto cemento, presenta deterioro, lo que hace que no cumpla con las normas de salubridad. Se recomienda realizar su mantenimiento y/o cambio.
- El bloque no cuenta con red contraincendios, por tanto no cumple con lo estipulado en el capítulo J, de la NSR-10.
- Se recomienda realizar el respectivo reforzamiento enfocado en muros de concreto reforzado.

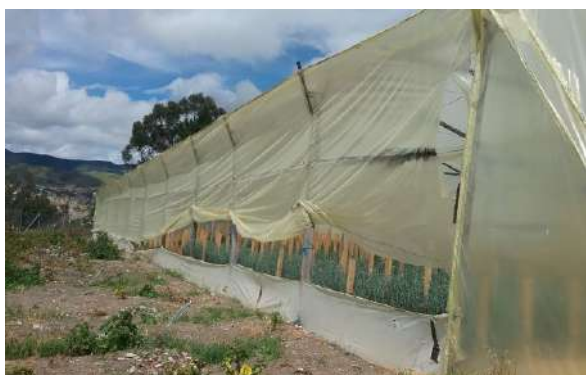
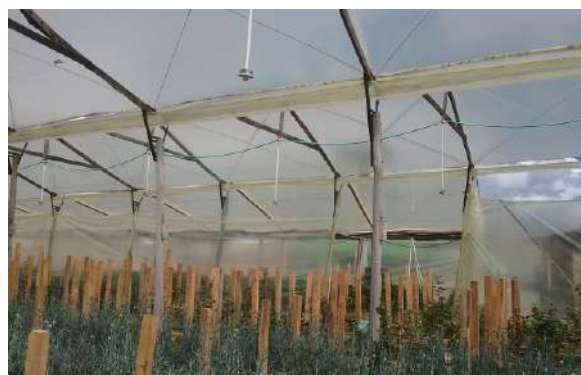
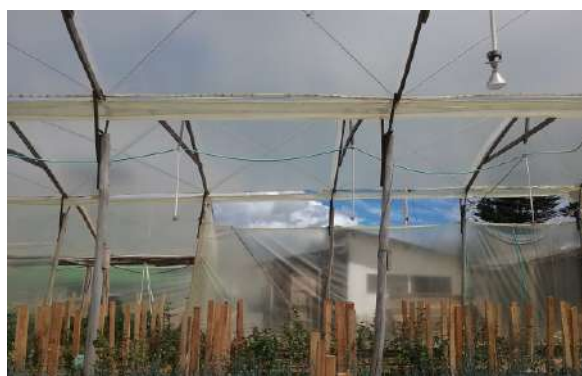
Ilustración 239. Estructura bloque 48
Fuente. Equipo de diagnóstico

En la visita, se evidencio que la madera se encuentra en mal estado presentado fisuras.

- La estructura en general, no cumple con las especificaciones del título G, de la NSR-10. Se recomienda el replanteamiento de la estructura.

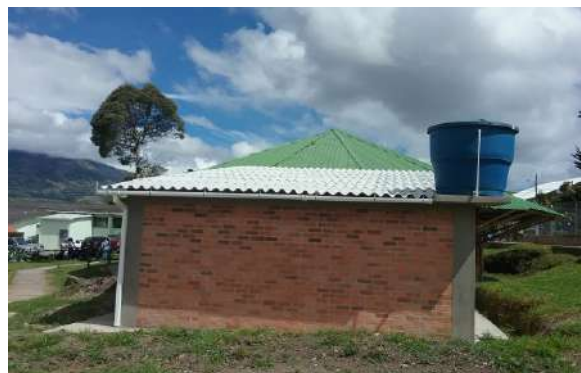
Ilustración 243. Estructura bloque 49
Fuente. Equipo de diagnóstico

La estructura de forma aparente, presenta óptimas condiciones de uso, no evidencia fisuras y/o grietas ni signos de humedad.

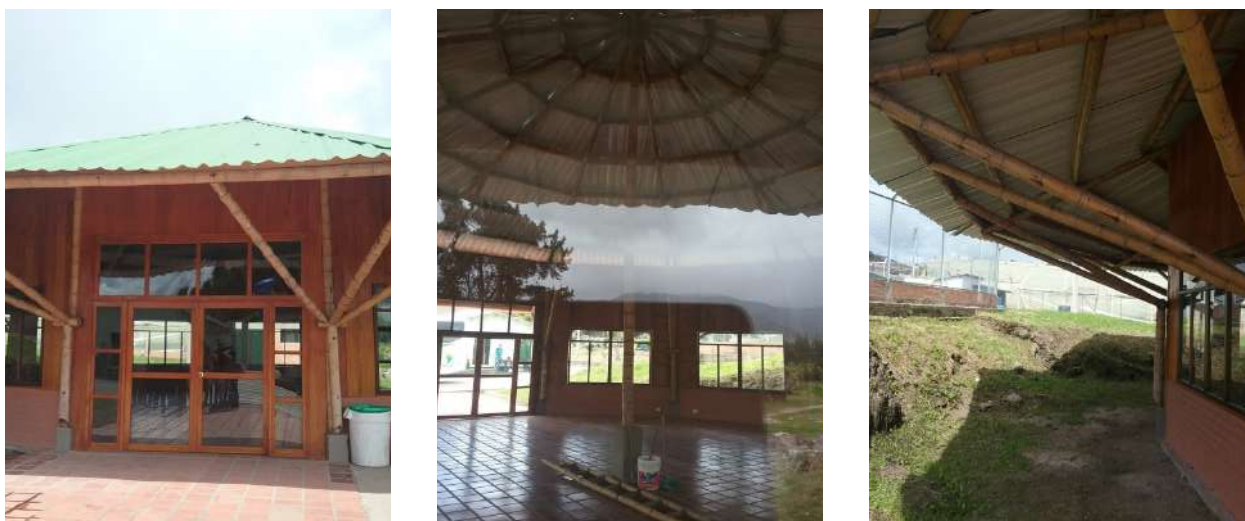
Ilustración 247. Estructura bloque 50
Fuente. Equipo de diagnóstico

En general, la estructura presenta condiciones óptimas de uso, no evidencia ninguna alteración.

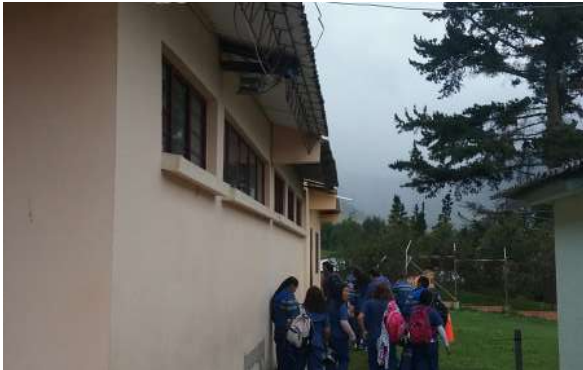
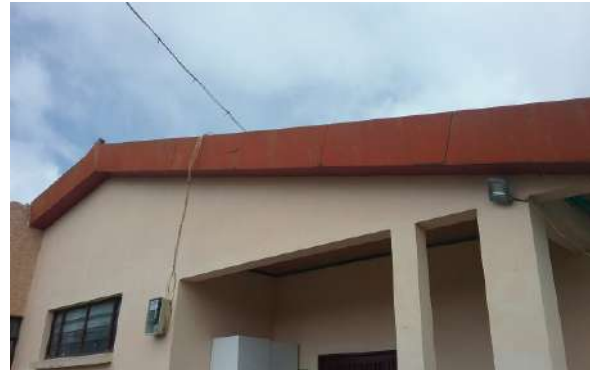
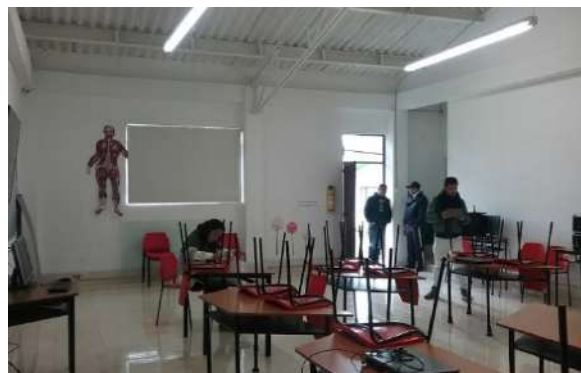
Ilustración 250. Estructura bloque 51
Fuente. Equipo de diagnóstico

La estructura presenta condiciones óptimas de uso, no evidencia fisuras y/o grietas ni signos de humedad en elementos estructurales.

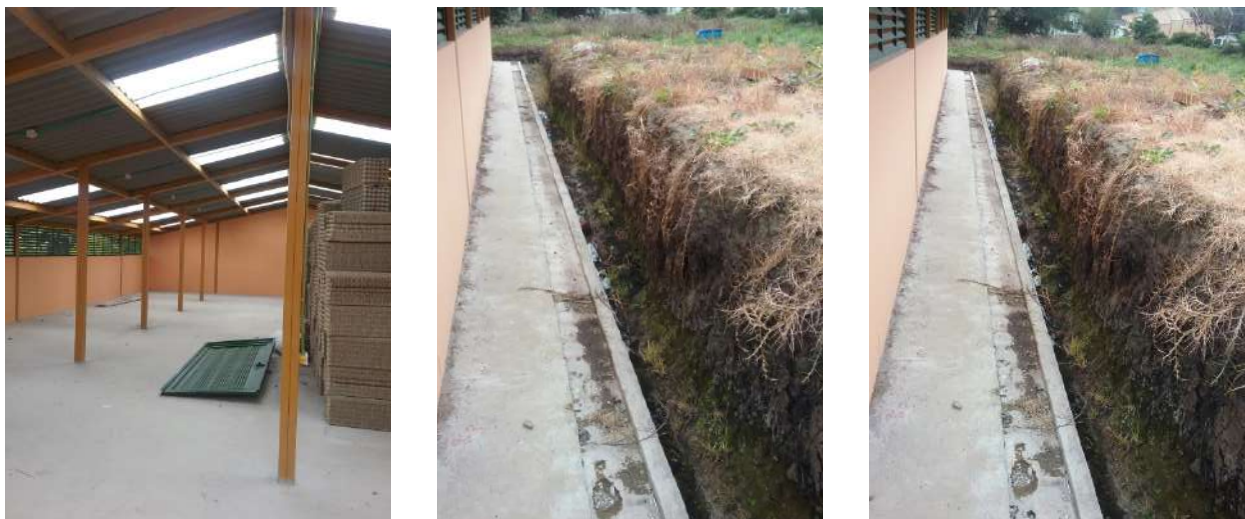
Ilustración 254. Estructura bloque 52
Fuente. Equipo de diagnóstico

Esta estructura es reciente, en el momento de la visita, aun no se encontraba en funcionamiento. De forma aparente la estructura presenta un buen comportamiento estructural. La cubierta presenta inclinación, en teja de asbesto cemento con estructura de correas metálicas de perfil tipo “C”. Esta se encuentra amarrada al sistema estructural.

- La estructura en general, presenta de forma aparente un buen comportamiento estructural y sísmico.
- Se recomienda realizar un mejor drenaje de aguas lluvias ya que la estructura está presentando socavación en un costado.
- Se recomienda perfilar el talud.
- El bloque no cuenta con red contraincendios, por tanto no cumple con lo estipulado en el capítulo J de la NSR-10.
- Se recomienda realizar mantenimiento periódico a la estructura.

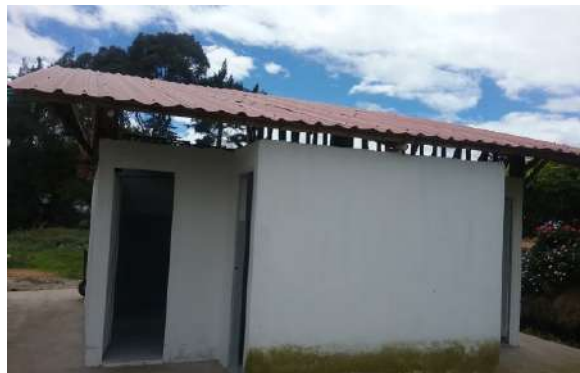
Ilustración 258. Estructura bloque 53
Fuente. Equipo de diagnóstico

Esta estructura es relativamente nueva, evidencia signos de humedad en una de las fachadas.

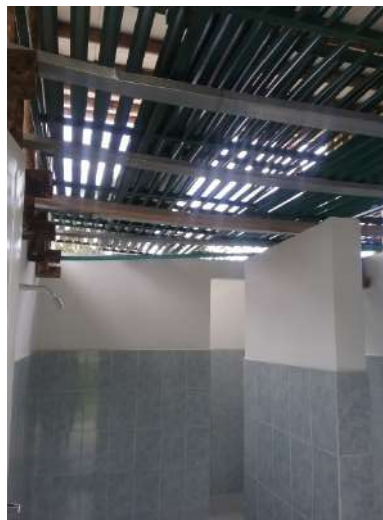
Ilustración 259. Estructura de cubierta bloque 53
Fuente. Equipo de diagnóstico

La cubierta presenta inclinación metálica, soportada con estructura de guadua. Esta se encuentra amarrada al sistema estructural.

- La estructura de guadua de la cubierta, no cumple con las especificaciones del título G de la NSR-10. Se recomienda intervenir la cubierta.
- El bloque no cuenta con red contraincendios, por tanto no cumple con lo estipulado en el capítulo J de la NSR-10.
- Se recomienda realizar el respectivo reforzamiento enfocado en la conexión cubierta-contra estructura de concreto o mampostería.

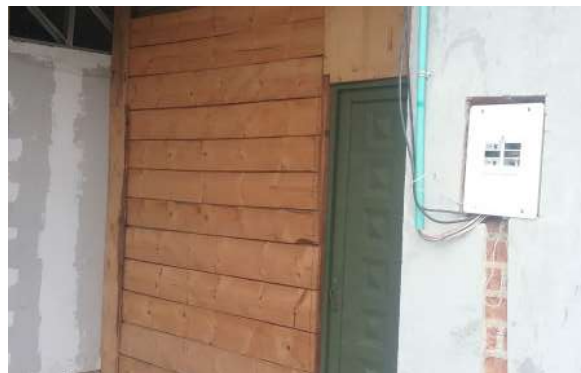
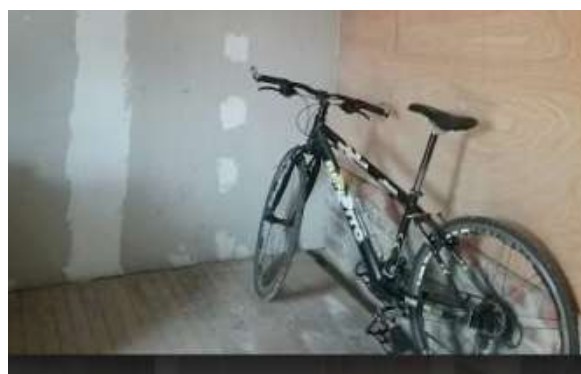
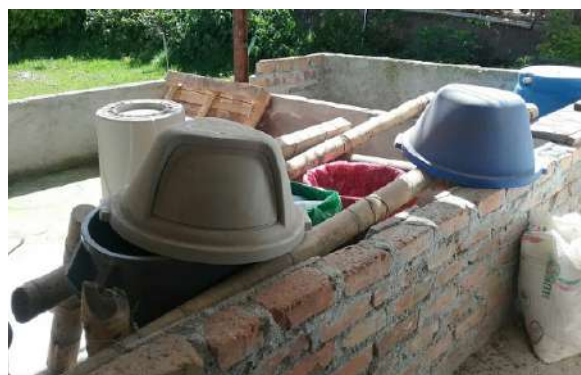
Ilustración 262. Estructura bloque 54
Fuente. Equipo de diagnóstico

Esta estructura presenta estado de deterioro y abandono, no se observa técnicas de construcción adecuadas, teniendo condiciones no óptimas de uso.

- En general la estructura presenta, condiciones de deterioro y abandono, evidencia técnicas de construcción no adecuadas y muchas deficiencias constructivas, lo que hace que no cumpla con las mínimas especificaciones de la NSR-10. Se recomienda realizar replanteamiento de la estructura.

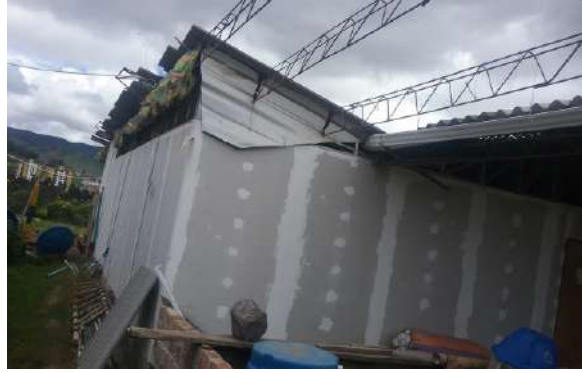
Ilustración 263. Estructura de cubierta bloques 54
Fuente. Equipo de diagnóstico

La cubierta presenta inclinación en teja de asbesto cemento, con estructura de cerchas metálicas en celosía. Esta se encuentra sobrepuesta en la estructura.

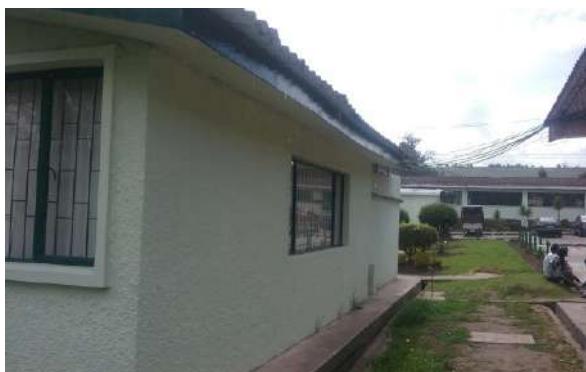
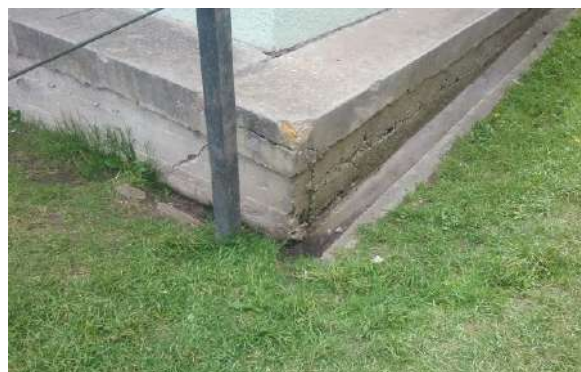
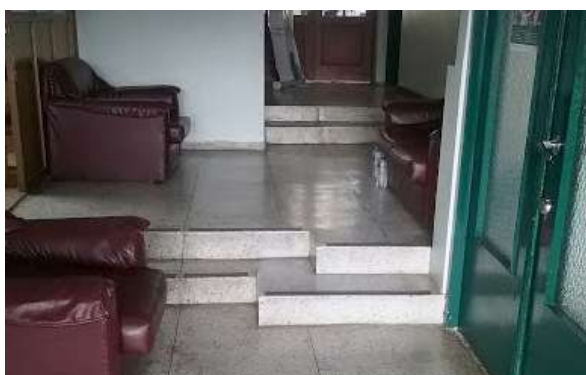
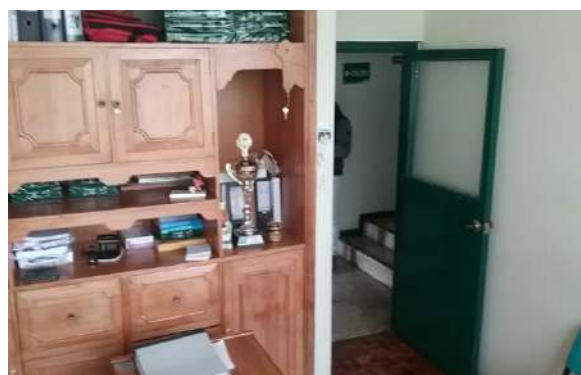
Ilustración 266. Estructura bloque 55
Fuente. Equipo de diagnóstico

Esta estructura presenta condiciones óptimas de uso, no evidencia fisuras y/o grietas ni signos de humedad. En andén perimetral se evidencia fisuras y/o grietas.

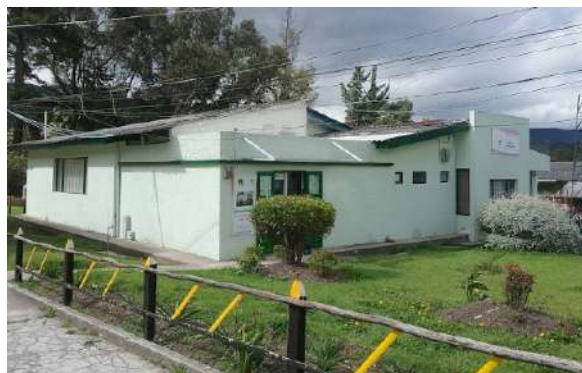
Ilustración 268. Cubierta bloque 55
Fuente. Equipo de diagnóstico

La cubierta presenta, inclinación en teja de asbesto cemento, con estructura de cerchas metálicas. Esta se encuentra amarrada al sistema estructural.

- La estructura de forma aparente, presenta condiciones óptimas de uso. Se recomienda Replantear.
- La cubierta de teja de asbesto cemento presenta deterioro no cumpliendo con las normas de salubridad. Se recomienda realizar su mantenimiento y/o cambio.
- El bloque no cuenta con red contraincendios, por tanto no cumple con lo estipulado en el capítulo J de la NSR-10.

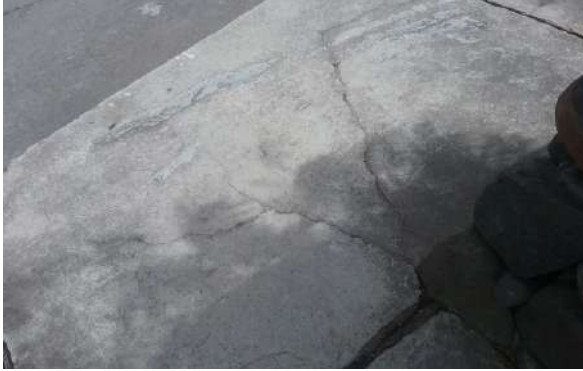
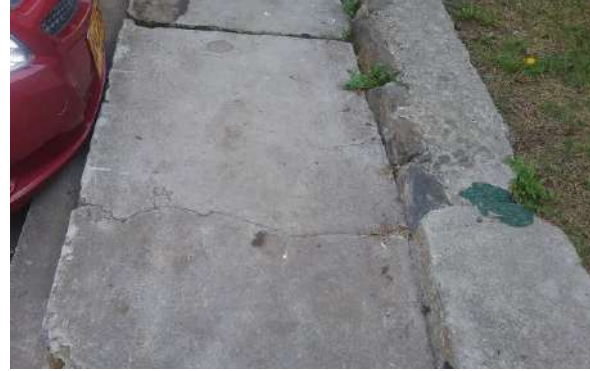
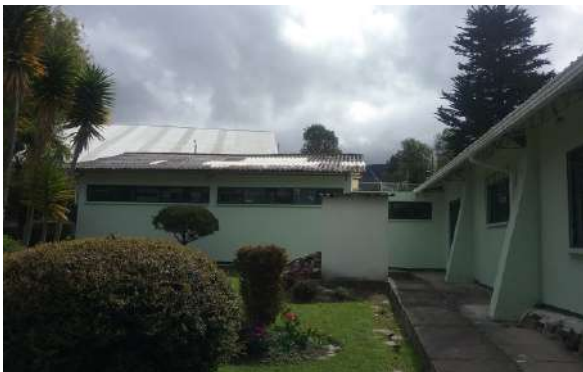
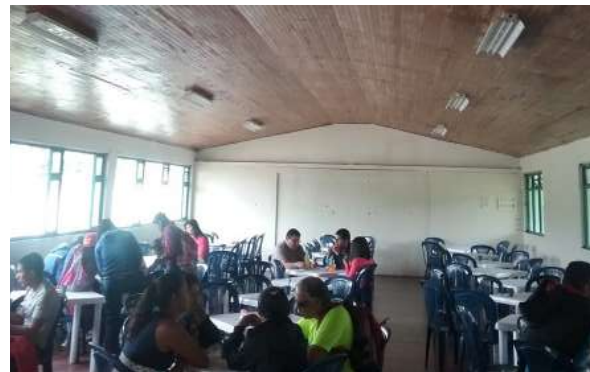
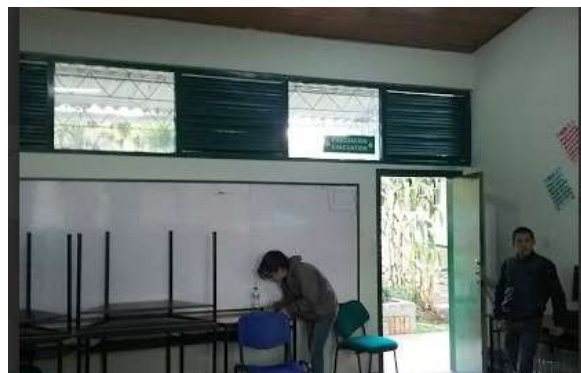
Ilustración 271. Estructura bloque 56
Fuente. Equipo de diagnóstico

Esta estructura presenta condiciones óptimas de uso, no evidencia fisuras y/o grietas ni signos de humedad. En andén perimetral se evidencia fisuras y/o grietas.

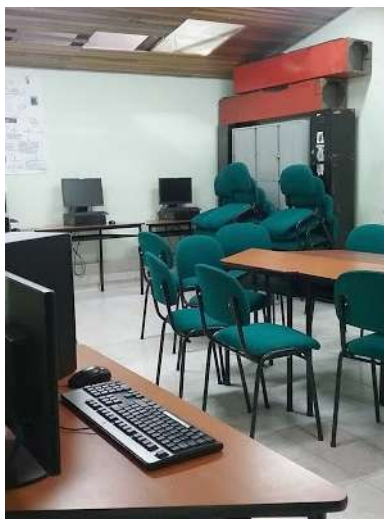
Ilustración 272. Elementos no estructurales en mal estado
Fuente. Equipo de diagnóstico

En la visita se evidenció que los falsos techos, la perfilería de madera, presentan deterioro.
