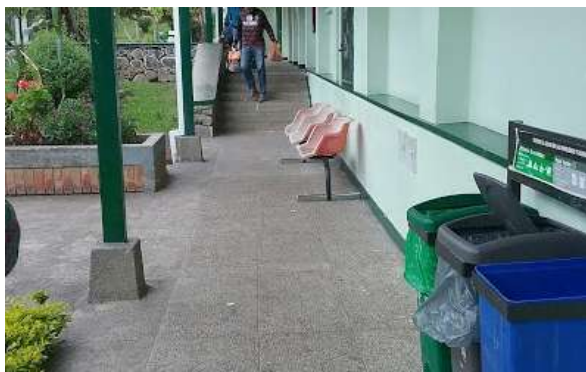
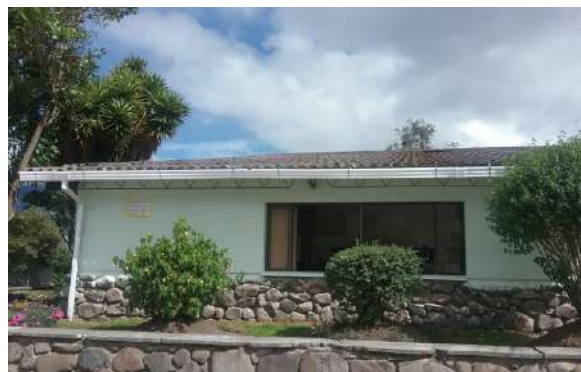
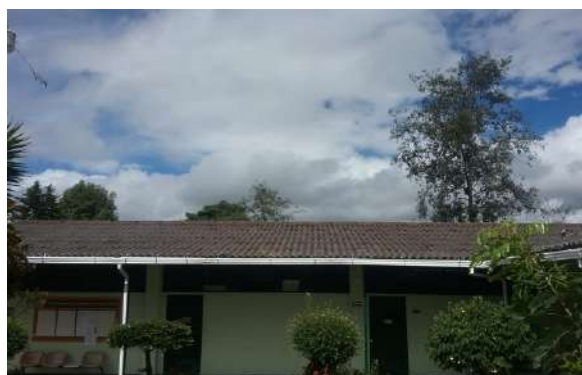
Ilustración 273. Estructura de cubierta bloque 56
Fuente. Equipo de diagnóstico

La cubierta presenta inclinación en teja de asbesto cemento, con estructura de cerchas metálicas en celosía. Esta se encuentra amarrada al sistema estructural. Esta soportada por medio de columnas de metálicas tipo “C”, (Ver ilustración No. 213)

- La estructura de forma aparente, presenta condiciones óptimas de uso, no evidencia fisuras y/o grietas ni signos de humedad que afecten su comportamiento. Se recomienda Replantear la estructura.
- La cubierta de teja de asbesto cemento presenta deterioro no cumpliendo con las normas de salubridad.
- El andén perimetral, presenta fisuras y/o grietas. Se recomienda realizar su mantenimiento.
- El bloque no cuenta con red contra incendios, por tanto no cumple con lo estipulado en el capítulo J de la NSR-10.

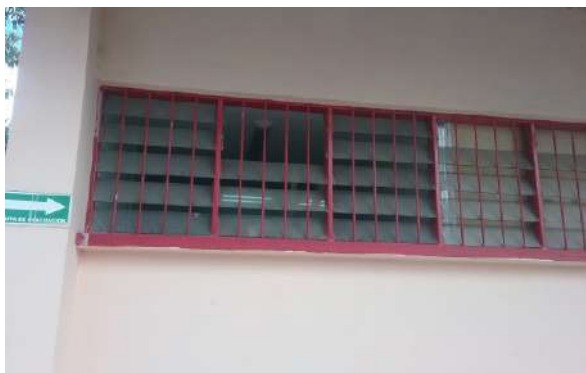
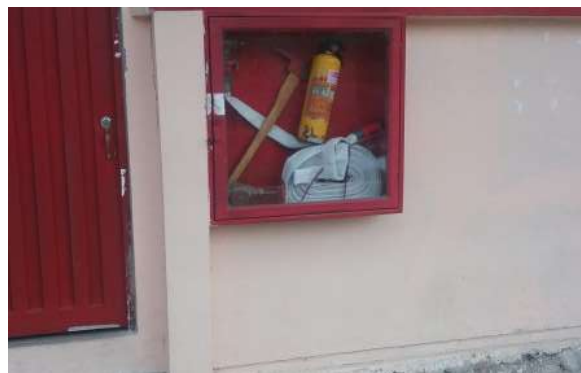
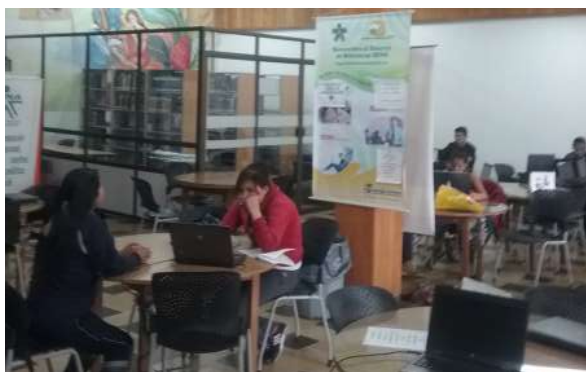
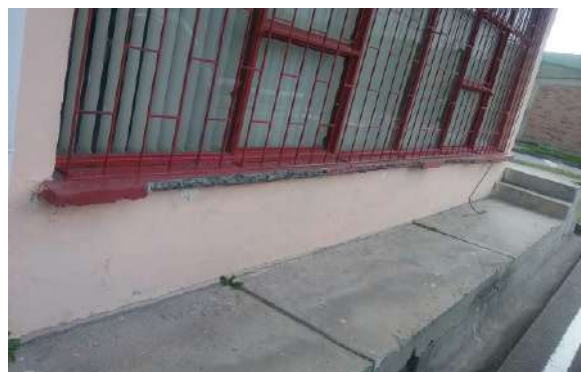
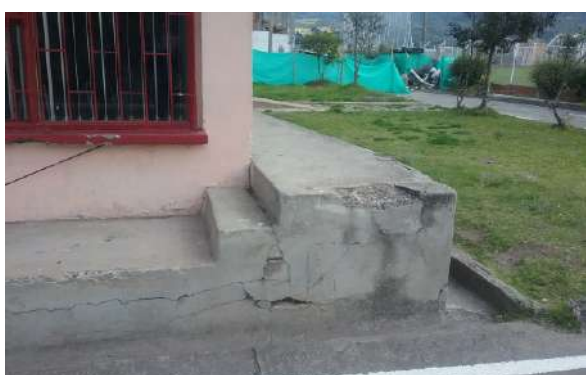
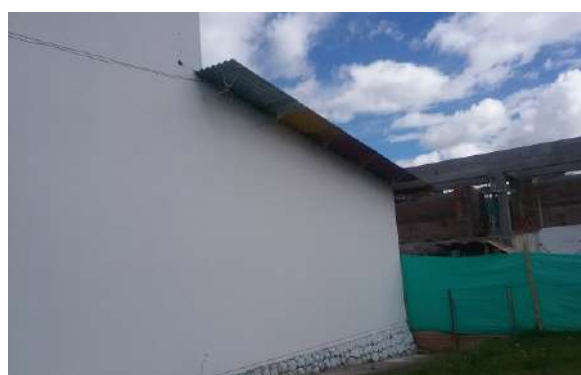
Ilustración 276. Estructura bloque 57
Fuente. Equipo de diagnóstico

Esta estructura presenta condiciones óptimas de uso, evidencia fisuras y/o grietas no presenta signos de humedad. En andén perimetral se evidencia fisuras y/o grietas.

En la visita se evidenció que los falsos techos, la perfilería de Drywall y escaleras presentan deterioro.

- La estructura evidencia varias fisuras y/o grietas en la fachada, no presenta signos de humedad, en general estructura cuenta con condiciones óptimas de uso. Se recomienda Replantear.
- El andén cuenta con varias fisuras y/o grietas. Se recomienda realizar su mantenimiento
- La cubierta de asbesto cemento, evidencia deterioro, no cumpliendo con las normas de salubridad.
- La estructura metálica de cubierta, evidencia signos de corrosión.
- El bloque no cuenta con red contra incendios, por tanto no cumple con lo estipulado en el capítulo J de la NSR-10.

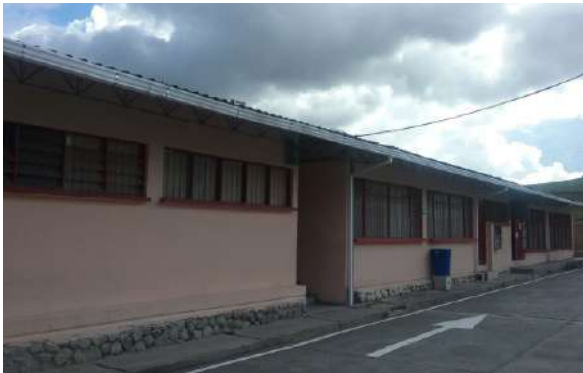
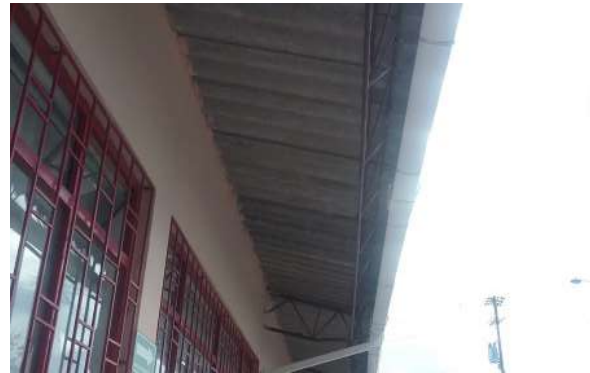
Ilustración 277. Cubierta bloque 57
Fuente. Equipo de diagnóstico

La cubierta presenta inclinación en teja de asbesto cemento, con estructura de cerchas metálicas en celosía. Esta se encuentra amarrada al sistema estructural.

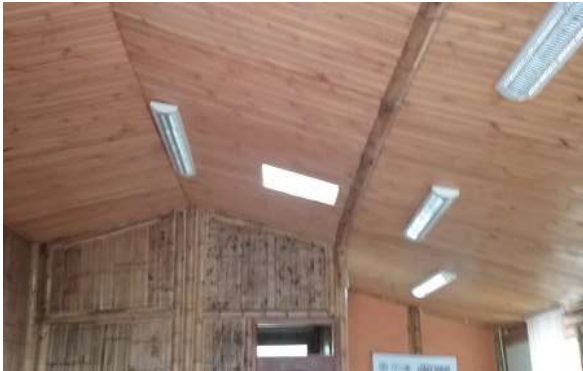
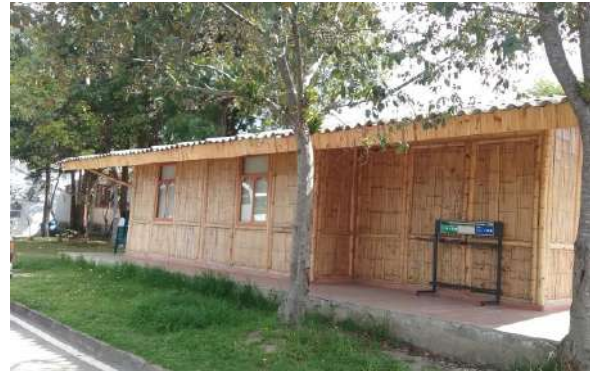
Ilustración 280. Estructura bloque 58
Fuente. Equipo de diagnóstico

Esta construcción es relativamente nueva, de forma aparente cuenta con óptimas condiciones de uso.

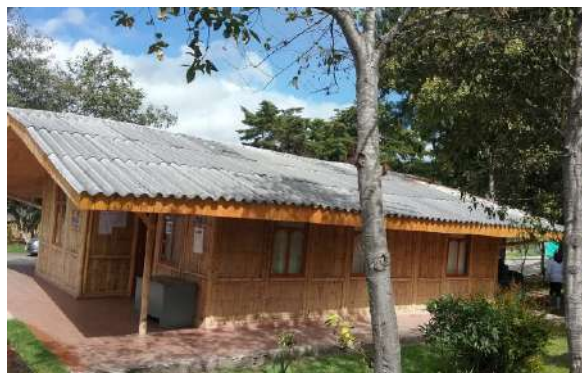
Ilustración 281. Cubierta bloque 58
Fuente. Equipo de diagnóstico

La cubierta presenta inclinación en teja de asbesto cemento, con estructura de guadua. Esta se encuentra amarrada al sistema estructural.

- La estructura de forma aparente, presenta un buen comportamiento estructural y sísmico, cumple con las especificaciones del título G de la NSR-10.
- El bloque no cuenta con red contraincendios, por tanto no cumple con lo estipulado en el capítulo J de la NSR-10.
- La cubierta de asbesto cemento, presenta deterioro no cumpliendo con las normas de salubridad. Se recomienda realizar su mantenimiento y/o cambio.
- Se recomienda realizar mantenimiento periódico a la estructura

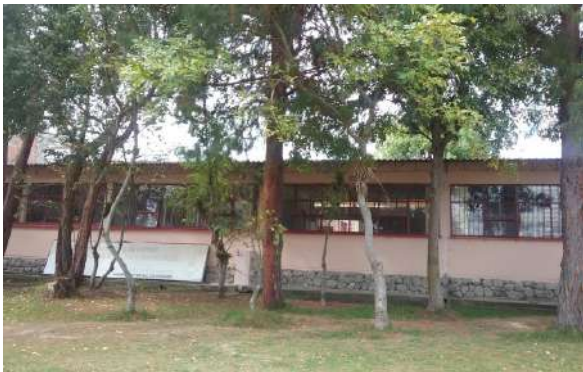
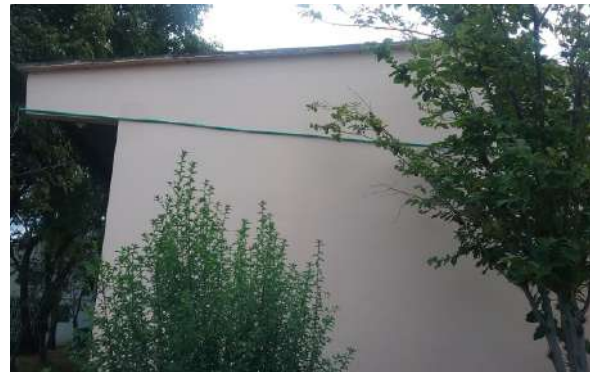
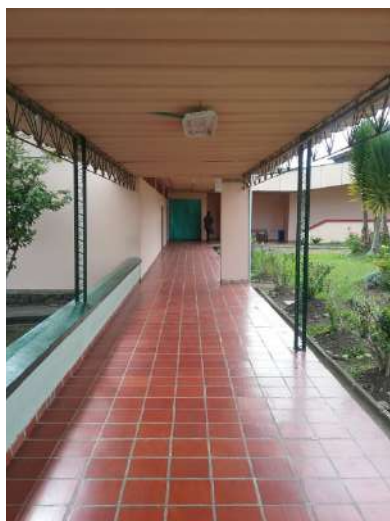
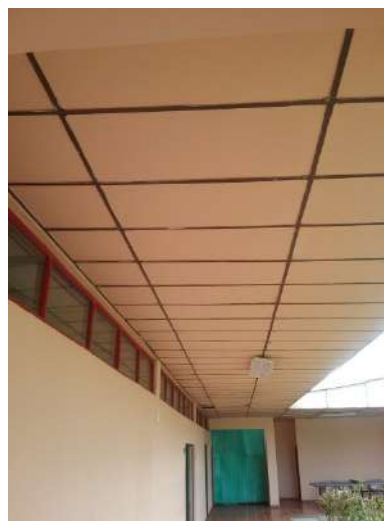
Ilustración 284. Estructura bloque 59
Fuente. Equipo de diagnóstico

Esta estructura presenta condiciones óptimas de uso, evidencia fisuras y/o grietas no presenta signos de humedad.

En la visita se evidenció que la perfilería de Drywall, se encuentra pandeada.

- La estructura de forma aparente, presenta condiciones óptimas de uso. Se recomienda replantear la estructura.
- La cubierta de teja de asbesto cemento presenta deterioro, no cumpliendo con las normas de salubridad.

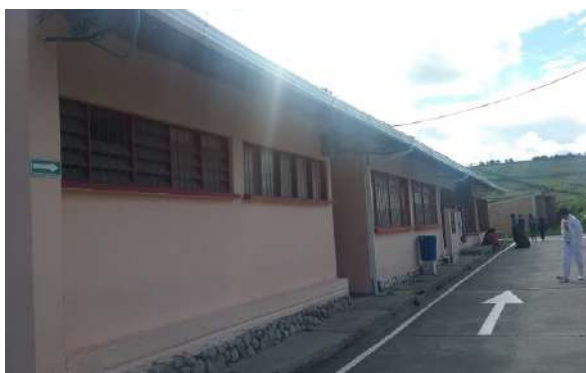
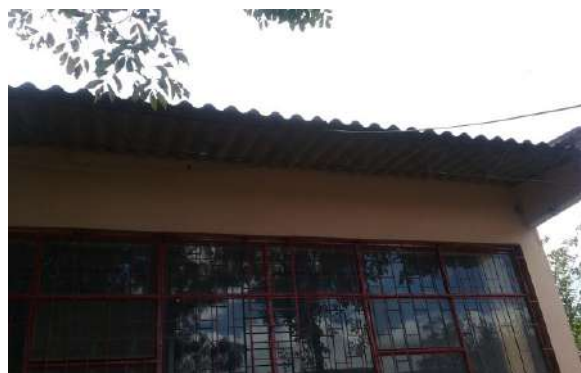
Ilustración 285. Estructura de cubierta bloque 59
Fuente. Equipo de diagnóstico

La cubierta presenta inclinación en teja de asbesto cemento, con estructura de cerchas metálicas en celosía. Esta se encuentra amarrada al sistema estructural.

- La estructura metálica de cubierta, presenta signos de corrosión.
- El bloque no cuenta con red contra incendios, por tanto no cumple con lo estipulado en el capítulo J de la NSR-10

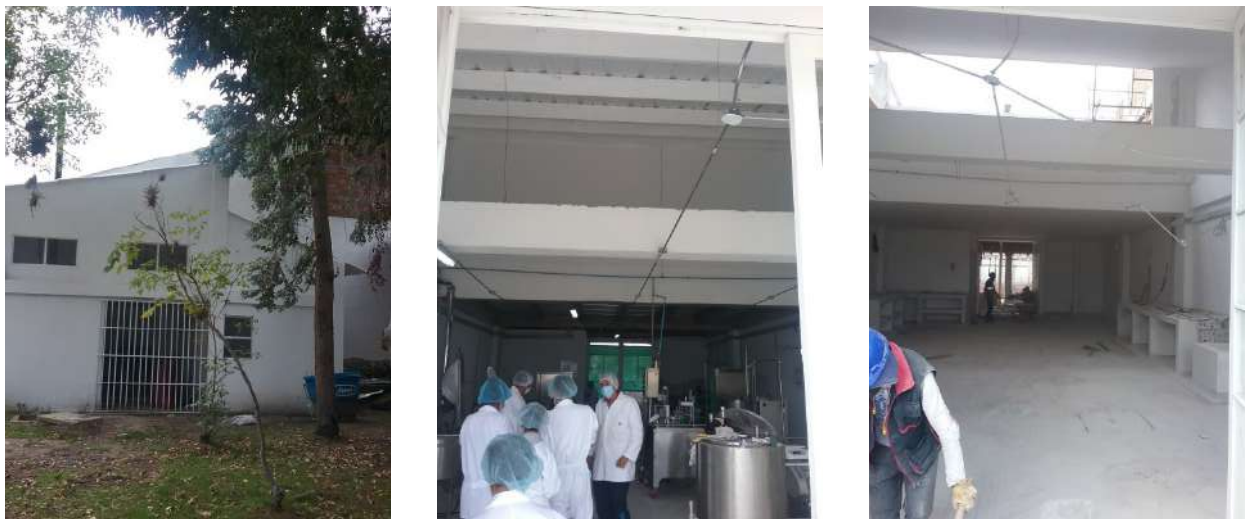
Ilustración 288. Estructura bloque 60
Fuente. Equipo de diagnóstico

En el momento de la visita, esta estructura se encontraba una parte en la parte de acabados, relativamente es nueva del año 2015, de forma aparente, la construcción cuenta con condiciones óptimas de uso, no evidencia ninguna afectación en su estructura.

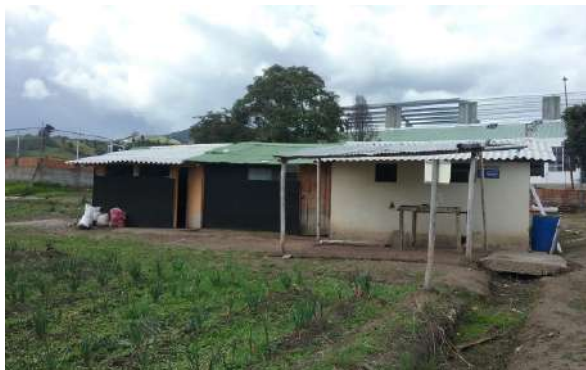
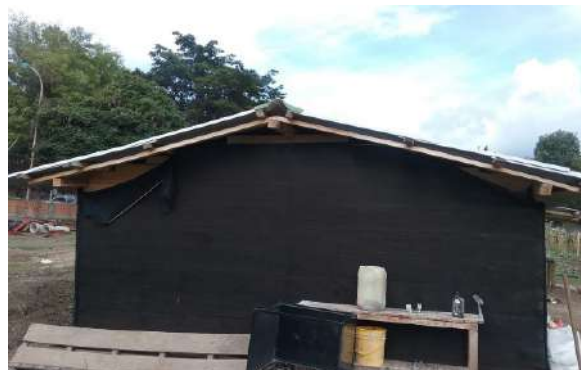
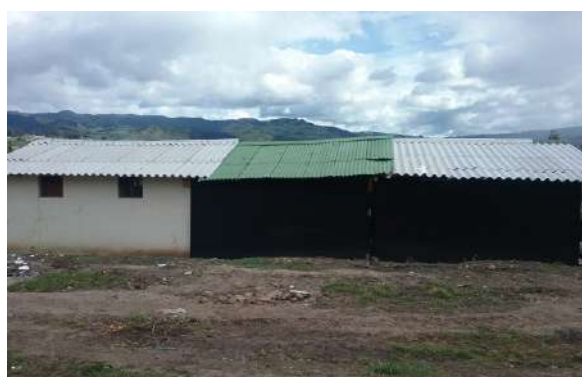
Ilustración 292. Estructura bloque 61
Fuente. Equipo de diagnóstico

En el momento de la visita, no se pudo ingresar, por ende no se pudo verificar si existe alguna dilatación, entre las dos clases de estructura. Este bloque presenta estado de deterioro, evidenciando fisuras y/o grietas y signos de humedad.

- El bloque en general presenta condiciones de abandono y deterioro, además evidencia fisuras y/o grietas y signos de humedad, es notorio que no cuenta con una construcción planificada ni técnicas de construcción adecuados. La cubierta no cuenta con viga de amarre, lo que hace que este inestable. Se recomienda realizar replantear esta estructura.
- El bloque no cuenta con red contraincendios, por tanto no cumple con lo estipulado en el capítulo J de la NSR-10.
