## INFORME DE CUBIERTAS

PASTO - 9536

### SENA

CONTRATAR LOS ESTUDIOS DE VULNERABILIDAD SÍSMICA Y LOS DISEÑOS DE REFORZAMIENTO ESTRUCTURAL DE LOS ELEMENTOS ESTRUCTURALES Y NO ESTRUCTURALES, CON FUNDAMENTO EN EL REGLAMENTO COLOMBIANO DE DISEÑO Y CONSTRUCCIÓN SISMO RESISTENTE NSR-10 DE EDIFICACIONES DEL SENA A NIVEL NACIONAL, UBICADAS EN ZONAS DE AMENAZA SÍSMISCA ALTA E INTERMEDIA.

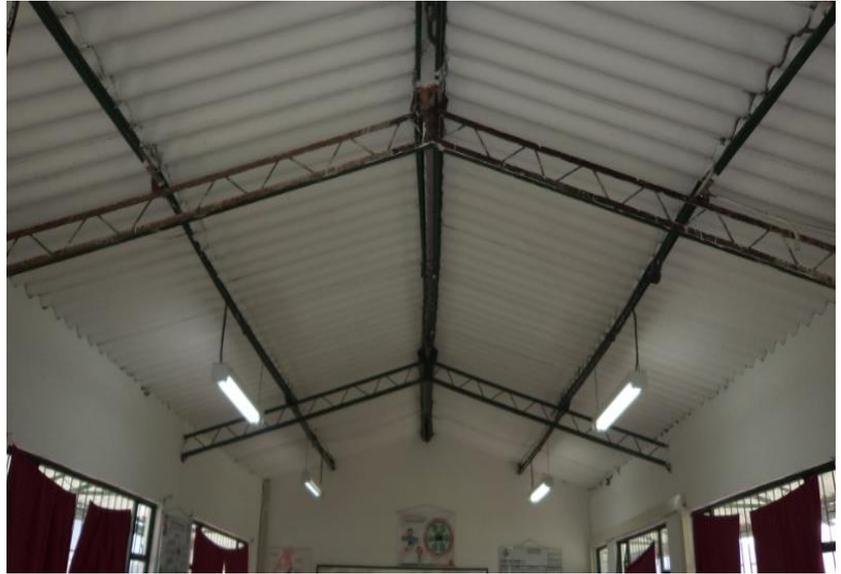
CUMPLE	NO CUMPLE	NO APLICA	NO SE EVIDENCIA
EL COMPORTAMIENTO ES ADECUADO? ( <i>Deflexiones imperceptibles</i> )		X		
LA ESTRUCTURA SE ENCUENTRA PROTEGIDA CONTRA CORROSION?		X		
LAS CONEXIONES ENTRE ELEMENTOS SE VEN EN BUEN ESTADO? <i>No se detectan elementos fallados, soldaduras rotas, pernos en mal estado</i>				X
EL SISTEMA TIENE CONTRAVIENTOS?		X

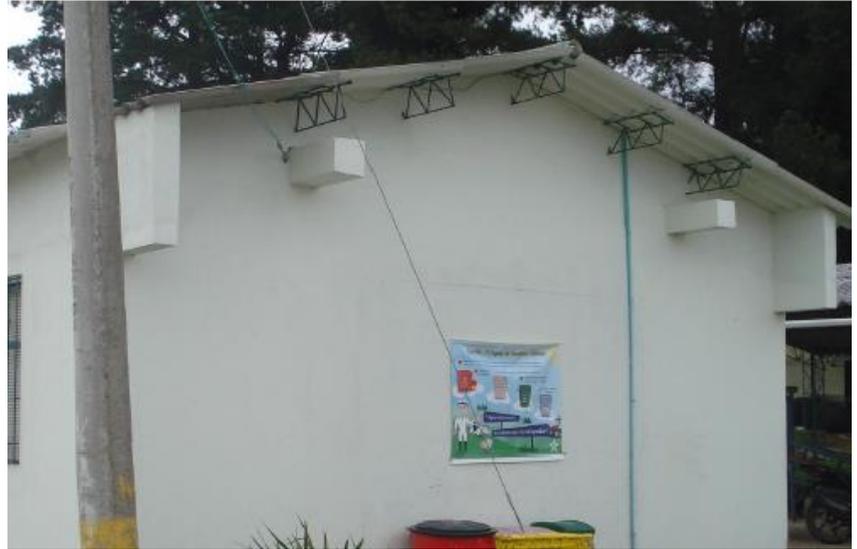
EDIFICACION No. 22  
ELEMENTO

CUMPLE	NO CUMPLE	NO APLICA	NO SE EVIDENCIA
EL COMPORTAMIENTO ES ADECUADO? ( <i>Deflexiones imperceptibles</i> )	X			
LA ESTRUCTURA SE ENCUENTRA PROTEGIDA CONTRA CORROSION?				X
LAS CONEXIONES ENTRE ELEMENTOS SE VEN EN BUEN ESTADO? <i>No se detectan elementos fallados, soldaduras rotas, pernos en mal estado</i>				X
EL SISTEMA TIENE CONTRAVIENTOS?

El sistema principal es en concreto.

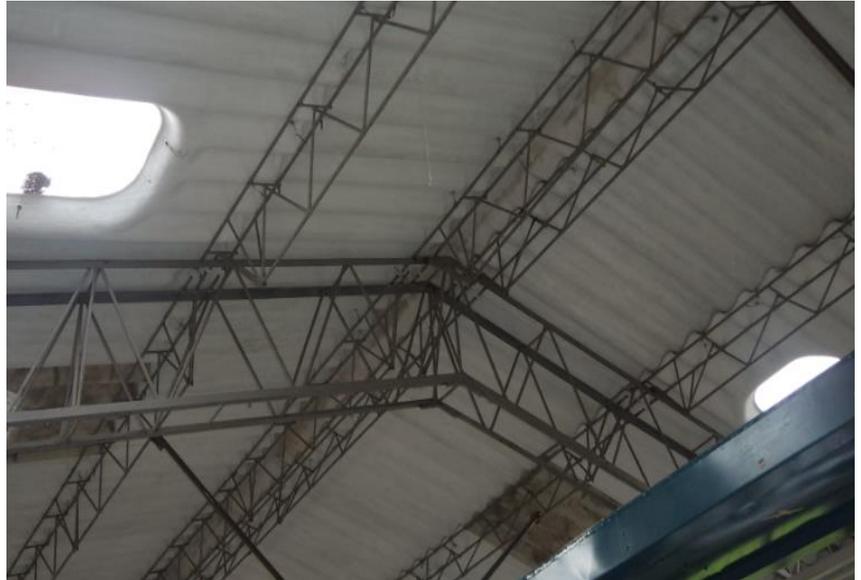
EDIFICACION No. 23

CUMPLE	NO CUMPLE	NO APLICA	NO SE EVIDENCIA
EL COMPORTAMIENTO ES ADECUADO? ( <i>Deflexiones imperceptibles</i> )	X			
LA ESTRUCTURA SE ENCUENTRA PROTEGIDA CONTRA CORROSION?				X
LAS CONEXIONES ENTRE ELEMENTOS SE VEN EN BUEN ESTADO? <i>No se detectan elementos fallados, soldaduras rotas, pernos en mal estado</i>				X
EL SISTEMA TIENE CONTRAVIENTOS?

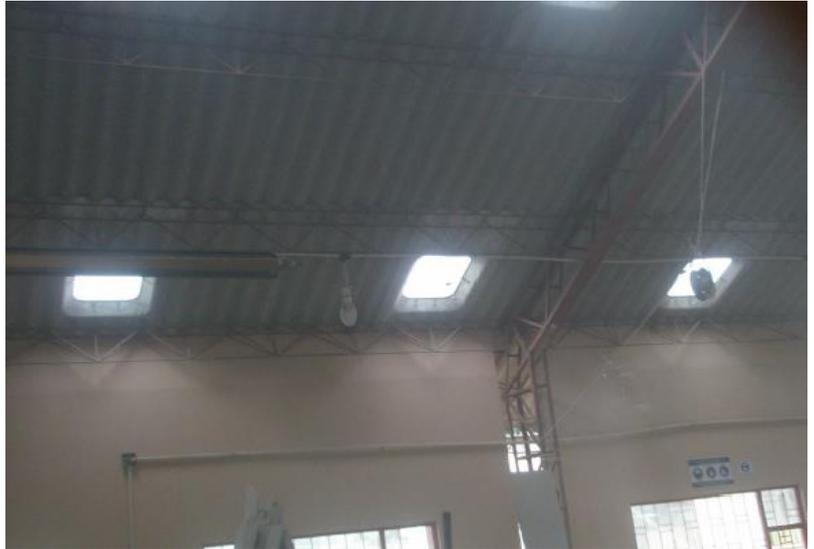
EDIFICACION No. 24  
ELEMENTO

CUMPLE	NO CUMPLE	NO APLICA	NO SE EVIDENCIA
EL COMPORTAMIENTO ES ADECUADO? ( <i>Deflexiones imperceptibles</i> )	X			
LA ESTRUCTURA SE ENCUENTRA PROTEGIDA CONTRA CORROSION?		X		
LAS CONEXIONES ENTRE ELEMENTOS SE VEN EN BUEN ESTADO? <i>No se detectan elementos fallados, soldaduras rotas, pernos en mal estado</i>				X
EL SISTEMA TIENE CONTRAVIENTOS?		X

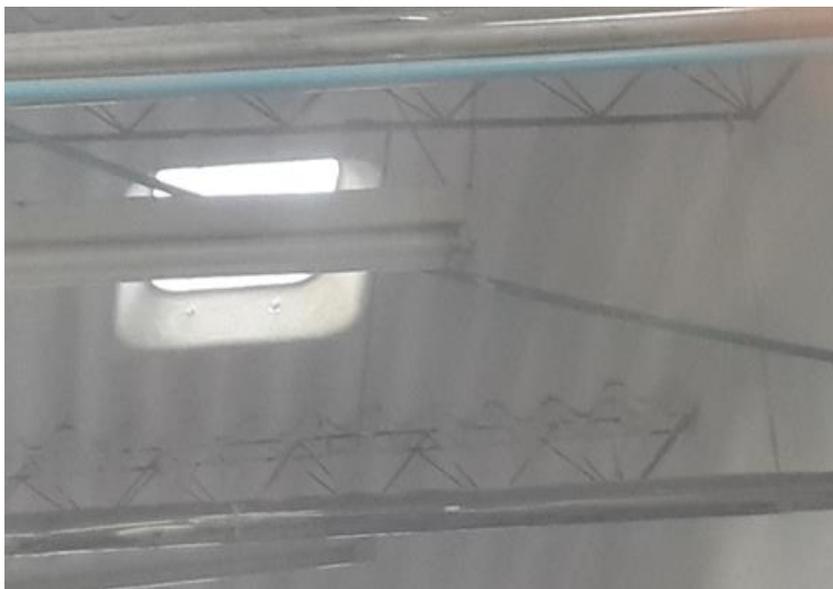
25

CUMPLE	NO CUMPLE	NO APLICA	NO SE EVIDENCIA
EL COMPORTAMIENTO ES ADECUADO? ( <i>Deflexiones imperceptibles</i> )	X			
LA ESTRUCTURA SE ENCUENTRA PROTEGIDA CONTRA CORROSION?				X
LAS CONEXIONES ENTRE ELEMENTOS SE VEN EN BUEN ESTADO? <i>No se detectan elementos fallados, soldaduras rotas, pernos en mal estado</i>				X
EL SISTEMA TIENE CONTRAVIENTOS?

El sistema principal es en concreto.

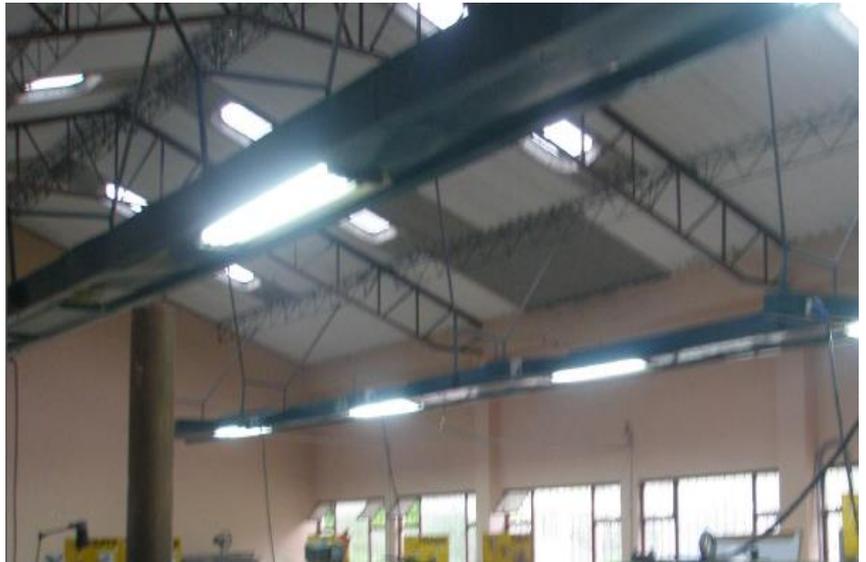
EDIFICACION No. 26  
ELEMENTO

CUMPLE	NO CUMPLE	NO APLICA	NO SE EVIDENCIA
EL COMPORTAMIENTO ES ADECUADO? ( <i>Deflexiones imperceptibles</i> )	X			
LA ESTRUCTURA SE ENCUENTRA PROTEGIDA CONTRA CORROSION?				X
LAS CONEXIONES ENTRE ELEMENTOS SE VEN EN BUEN ESTADO? <i>No se detectan elementos fallados, soldaduras rotas, pernos en mal estado</i>				X
EL SISTEMA TIENE CONTRAVIENTOS?		X

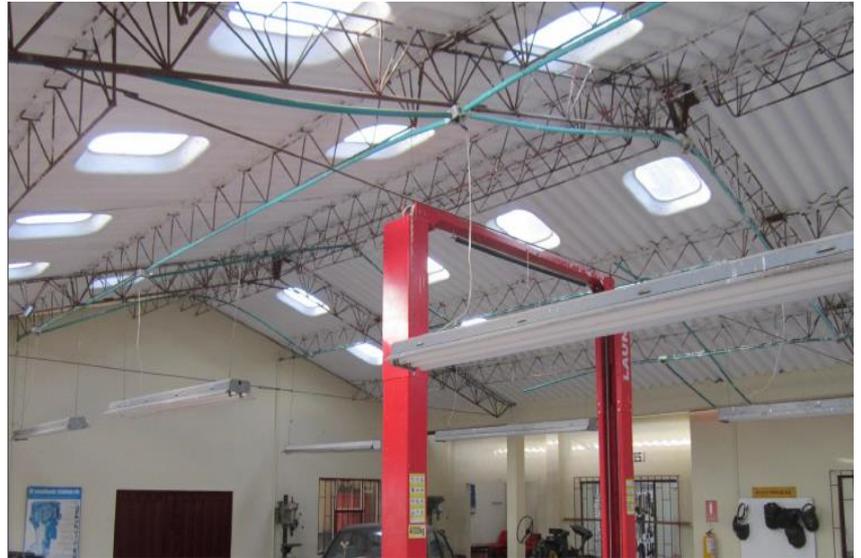
EDIFICACION No. 27

CUMPLE	NO CUMPLE	NO APLICA	NO SE EVIDENCIA
EL COMPORTAMIENTO ES ADECUADO? ( <i>Deflexiones imperceptibles</i> )	X			
LA ESTRUCTURA SE ENCUENTRA PROTEGIDA CONTRA CORROSION?				X
LAS CONEXIONES ENTRE ELEMENTOS SE VEN EN BUEN ESTADO? <i>No se detectan elementos fallados, soldaduras rotas, pernos en mal estado</i>				X
EL SISTEMA TIENE CONTRAVIENTOS?

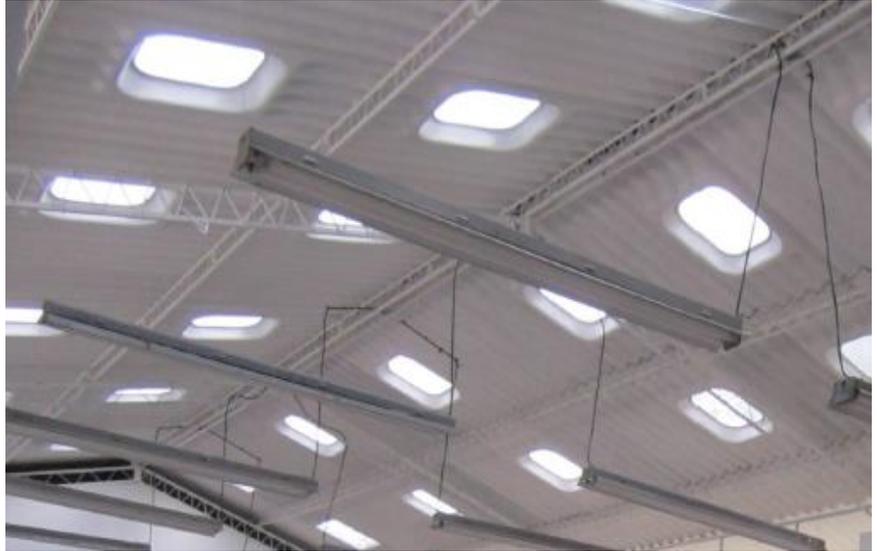
EDIFICACION No. 28  
ELEMENTO

CUMPLE	NO CUMPLE	NO APLICA	NO SE EVIDENCIA
EL COMPORTAMIENTO ES ADECUADO? ( <i>Deflexiones imperceptibles</i> )	X			
LA ESTRUCTURA SE ENCUENTRA PROTEGIDA CONTRA CORROSION?				X
LAS CONEXIONES ENTRE ELEMENTOS SE VEN EN BUEN ESTADO? <i>No se detectan elementos fallados, soldaduras rotas, pernos en mal estado</i>				X
EL SISTEMA TIENE CONTRAVIENTOS?		X
