DIAGNÓSTICO CONSTRUCCIÓN DE INFRAESTRUCTURA EDUCATIVA

I. INFORMACIÓN GENERAL DEL ESTABLECIMIENTO EDUCATIVO

NOMBRE DE LA INSTITUCIÓN EDUCATIVA:		IE LA CONCHA															
CODIGO DANE INSTITUCIÓN EDUCATIVA:		205495000151															
NOMBRE DE LA SEDE EDUCATIVA:		ER LA CONCEPCIÓN															
CODIGO DANE DE LA SEDE EDUCATIVA:		405495000206															
Dirección/ Municipio:		NECHI LA CONCHA					Departamento		ANTIOQUIA								
FECHA DE VISITA	DIA	5	MES	JULIO	AÑO	2018	JORNADAS	MAÑANA	X	TARDE		NOCHE		DE 8 AM A 2 PM			
COORDENADAS GEOGRAFICAS (GPS)					X:												
					Y:												
RECTOR:	MELQUICEDEC CABRERA					URBANA		RURAL	X								
E-mail:	<a href="mailto:nechimelcavi@hotmail.com">nechimelcavi@hotmail.com</a>					TELÉFONO:	3162708546

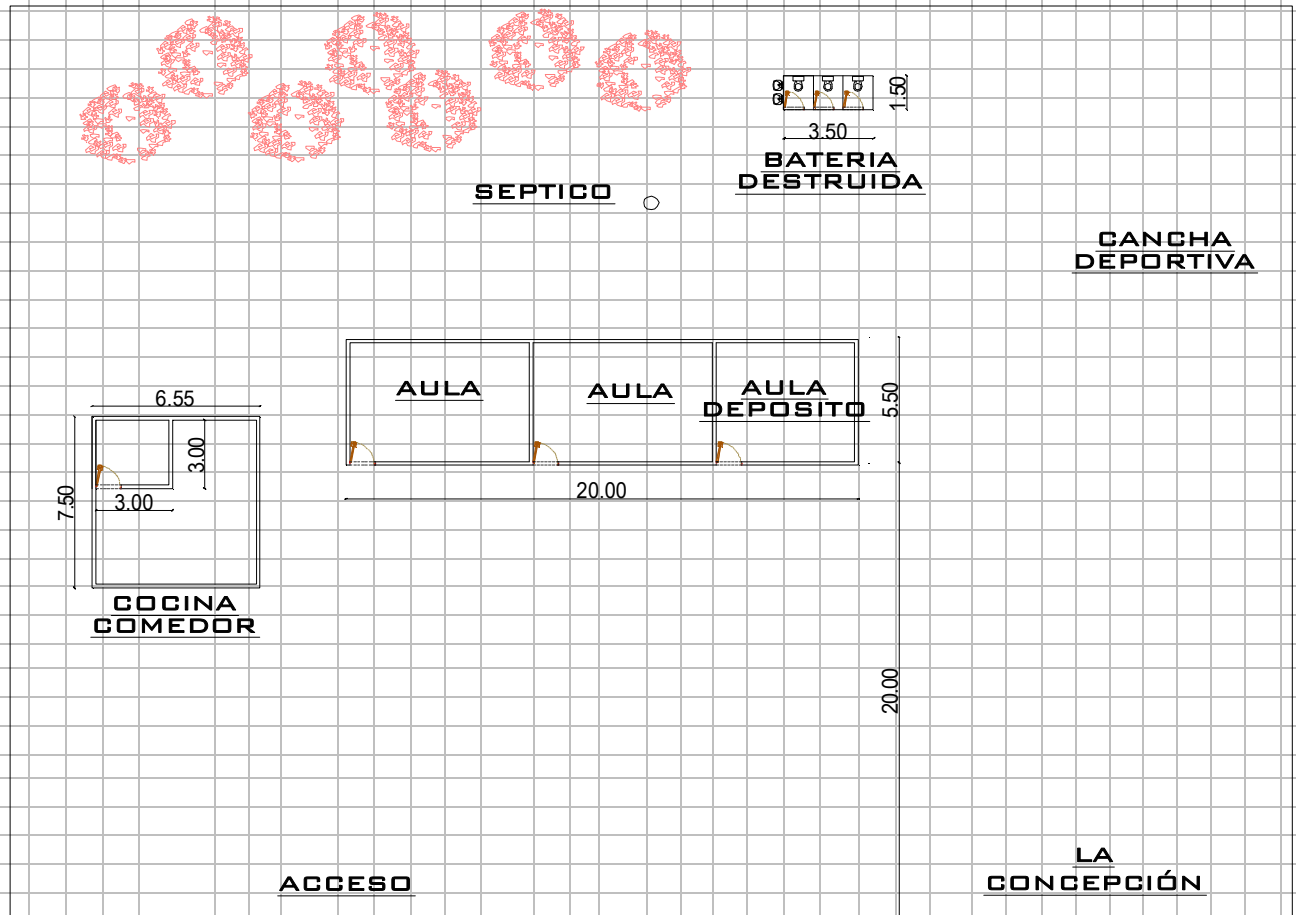
**CONSTRUCCION DE UNA BATERIA SANITARIA , UN COMEDOR Y COCINA, CANCHA DEPORTIVA Y CERRAMIENTO**
