DIAGNÓSTICO CONSTRUCCIÓN DE INFRAESTRUCTURA EDUCATIVA

NOMBRE DE LA INSTITUCIÓN EDUCATIVA:	Institución Educativa Santa Lucia												
CÓDIGO DANE INSTITUCIÓN EDUCATIVA:	213212000101												
NOMBRE DE LA SEDE EDUCATIVA:	Institución Educativa Santa Lucia Sede Principal												
CÓDIGO DANE DE LA SEDE EDUCATIVA:	213212000101												
Dirección/ Municipio:	Santa Lucia /Córdoba					Departamento			Bolívar				
FECHA DE VISITA	DÍA	11	MES	7	AÑO	2018	JORNADAS	MAÑANA	X	TARDE	X	NOCHE	
COORDENADAS GEOGRÁFICAS (GPS)					X:	9°27'48,6" N							
					Y:	74°50'56,0" W							
RECTOR:	José Alfredo Orozco Vega					URBANA		RURAL	X				
E-mail:	nadaju04@hotmail.com					TELÉFONO:	3012555447

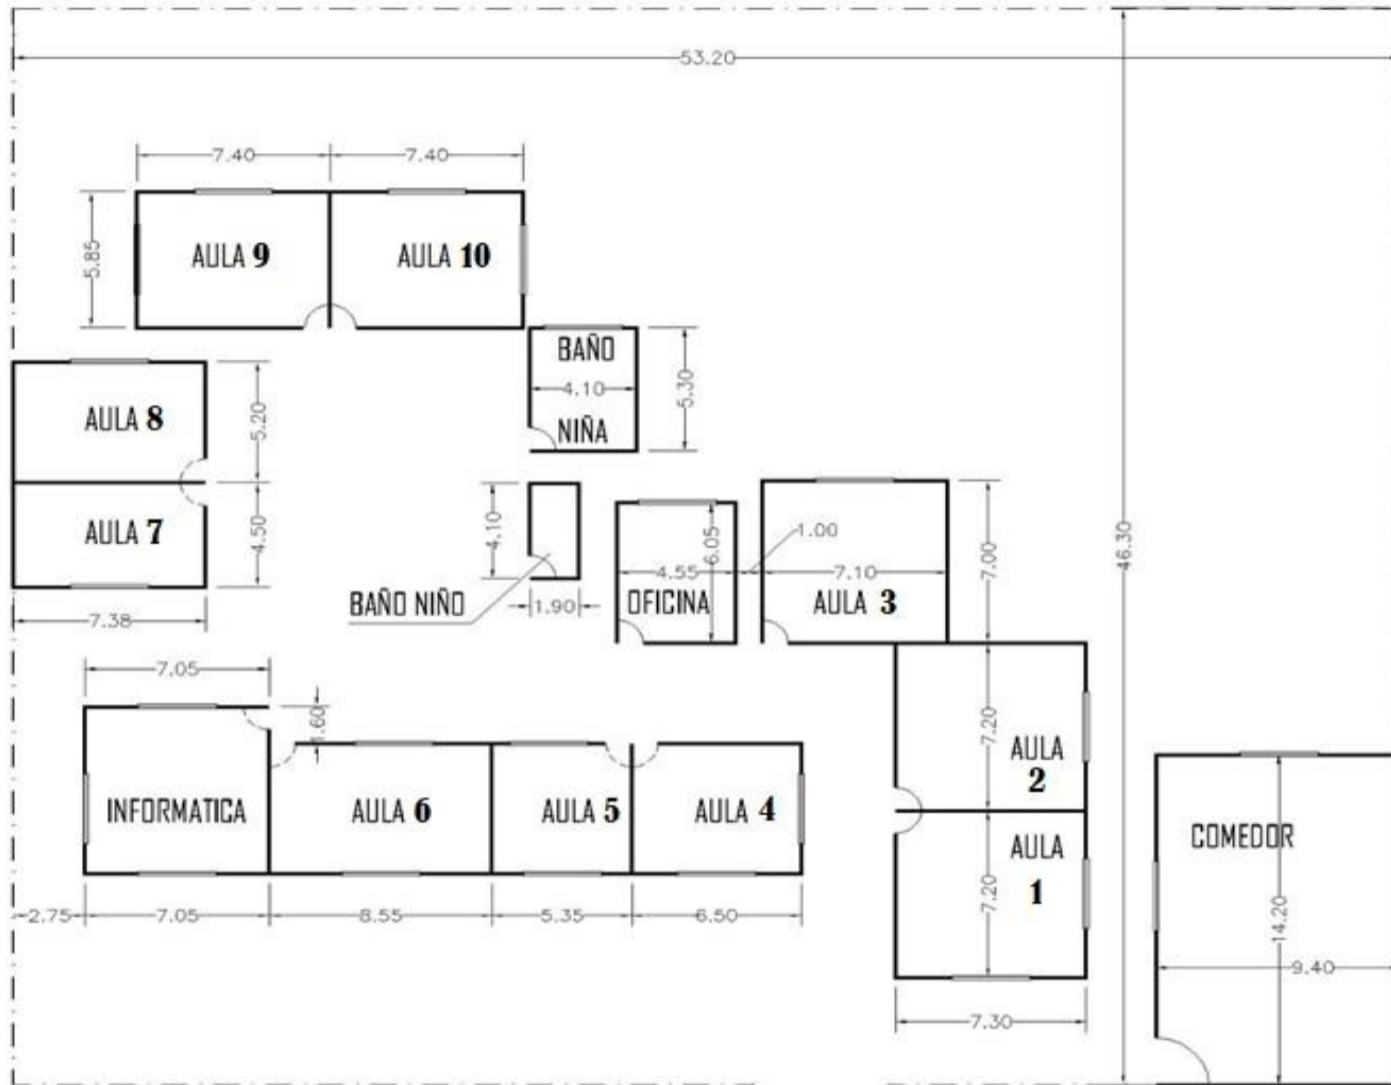
1. Ubicación de elementos hidráulicos y sanitarios :indicar: ubicación de acometida hidráulica y diámetro - tanques de reserva y su dimensión.
2. Ubicación de elementos eléctricos: indicar ubicación del transformador - contador - tablero eléctrico - planta eléctrica.

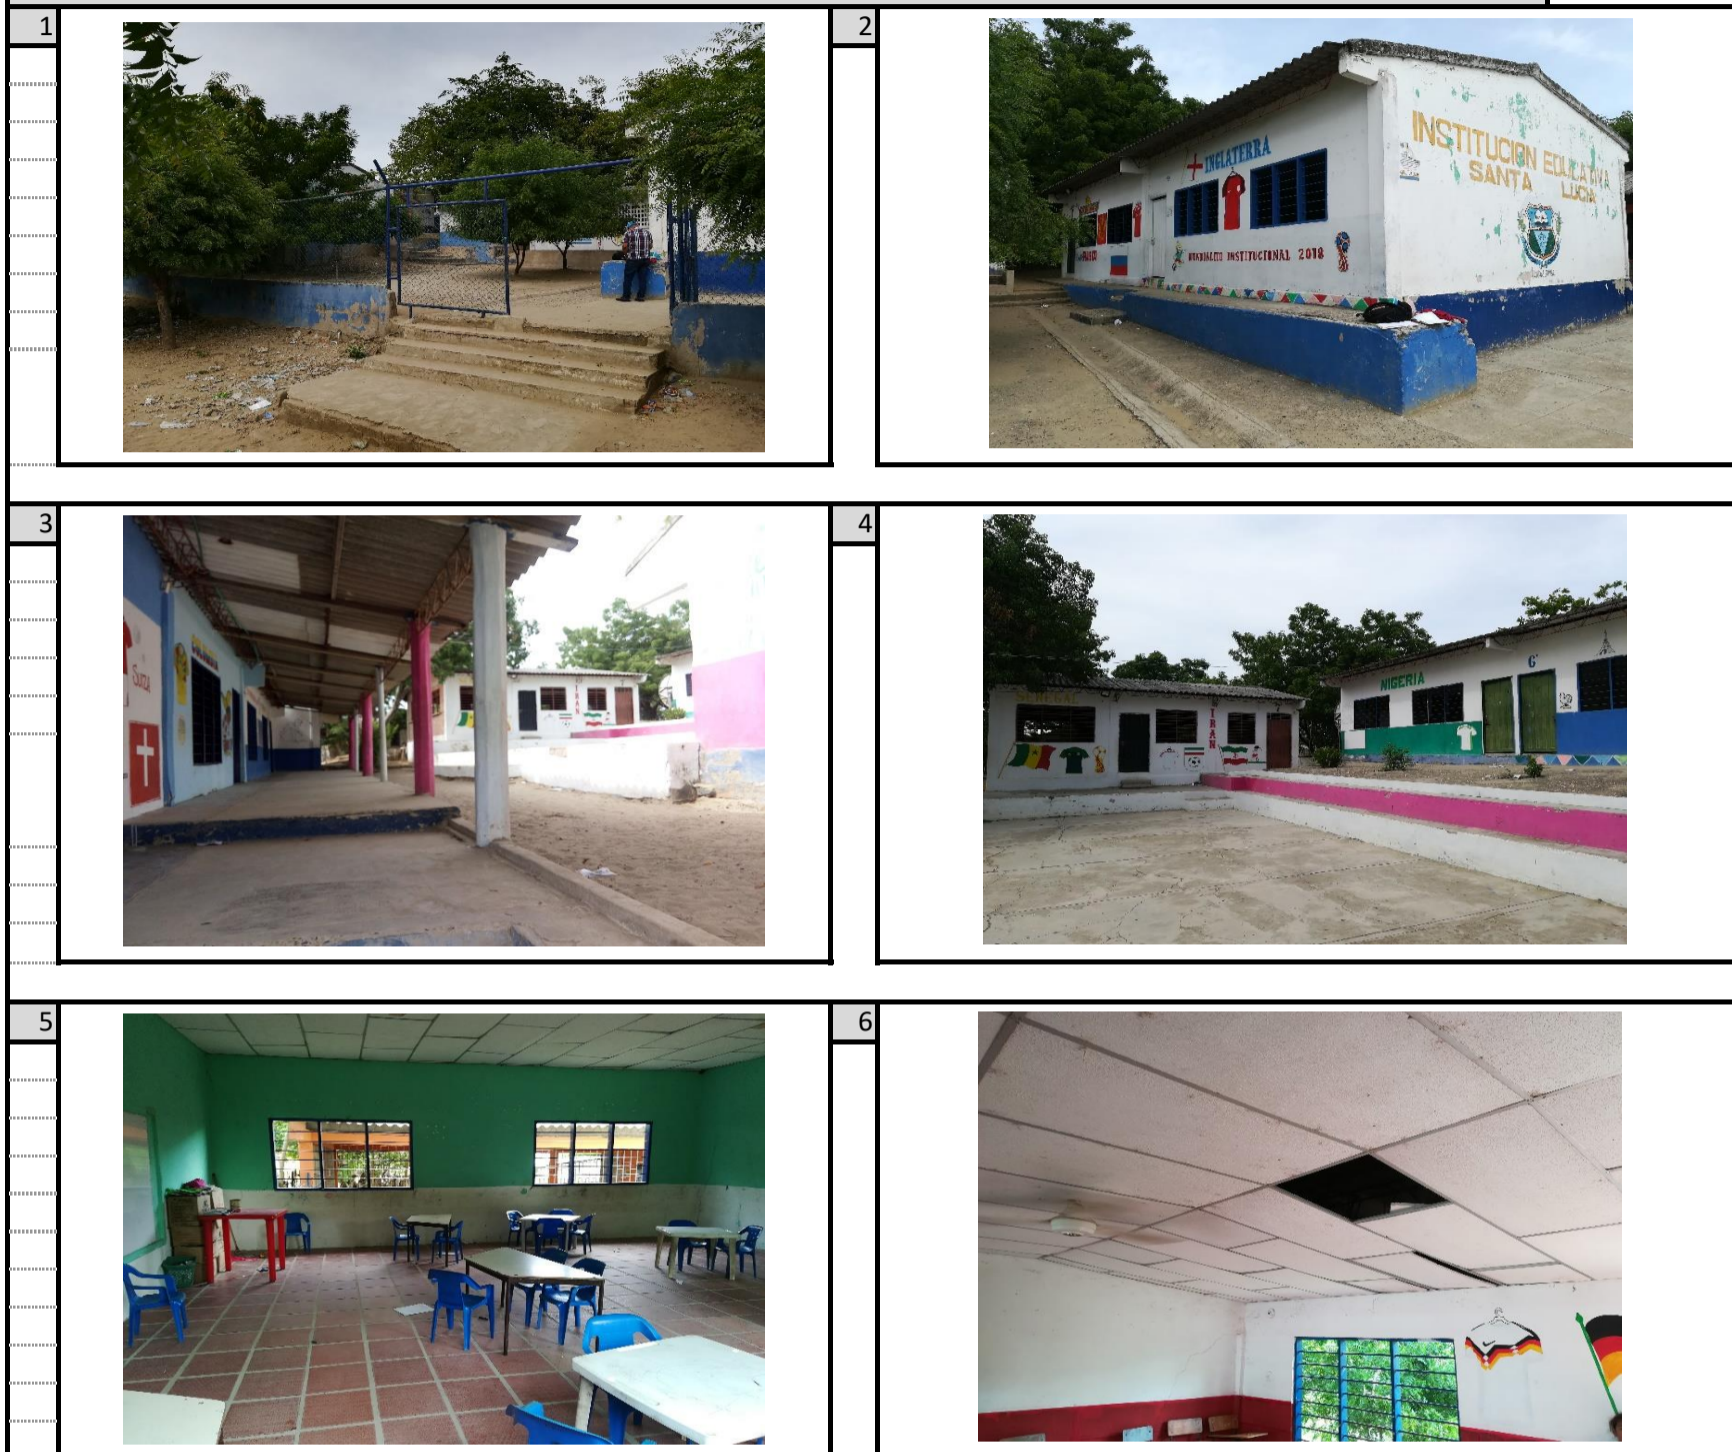
V. REGISTRO FOTOGRÁFICO : Identificar las áreas afectadas, cuando requiera demolición o reposición o mejoramiento

No cuentan con una batería sanitaria ni sistema séptico adecuado, El sistema eléctrico esta muy desorganizado y han presentado muchos cortos, las aulas están en regular estado, le falta mas que todo pintura general, incluyendo la pintura y mantenimiento de las cerchas de la estructura de la cubierta, puertas y ventanas. En las aulas hay que cambiar algunas tejas y cielos rasos.

El rector solicita un laboratorio o aula polivalente debido a que no tienen donde realizar ningún tipo de laboratorio, solicita también terminar el cerramiento de la escuela para controlar a los estudiantes y a los animales de la zona.
